RAPPORT

LUFTFART 2023/07

Luftfartsulykke på Ølve i Kvinnherad i Vestland, 29. juli 2022, med Cessna 180 sjøfly, LN-VYJ, operert av Nordhordland flyklubb

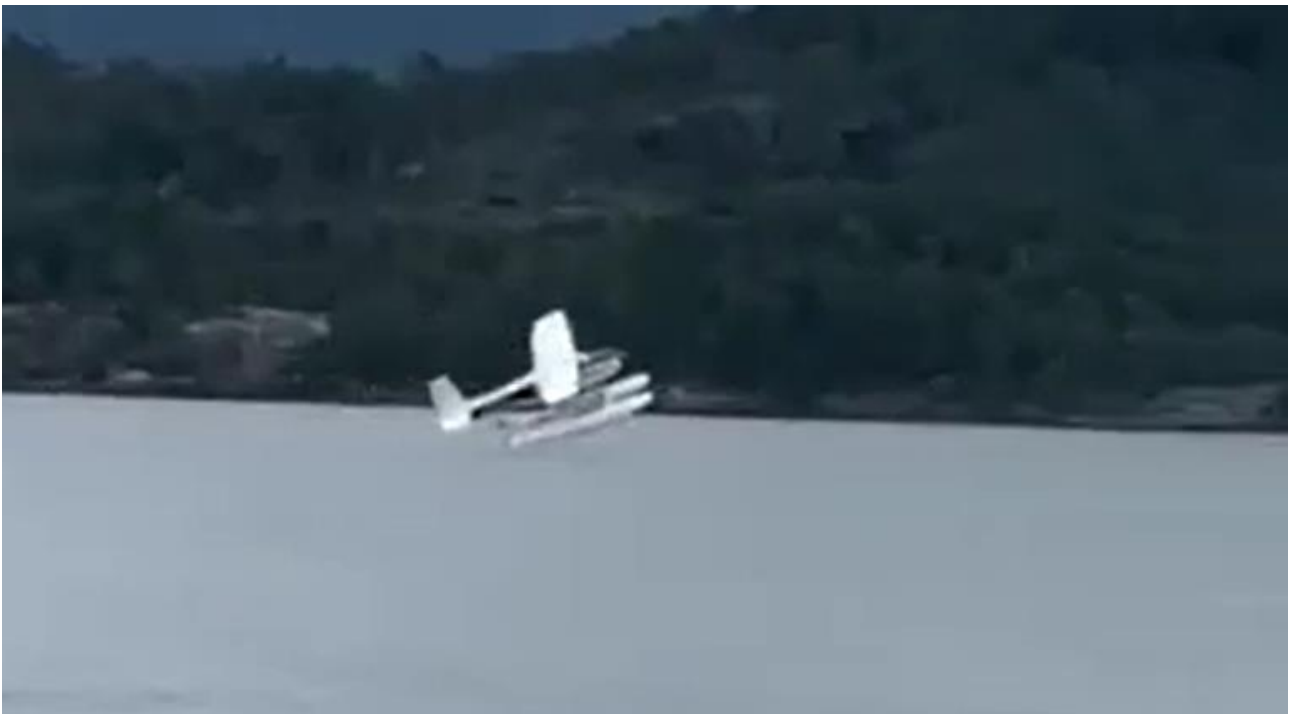
Flyet kom seg i lufta med høg nasevinkel (pitch), men kom ikkje meir enn 1–2 meter opp før det dala ned mot vassflata igjen. Samtidig krenge flyet først til høgre og så til venstre slik at den venstre flottøren tok nedi vassflata. Straks etter gjekk vengen og flottøren på høgre side ned i sjøen, og flyet slo rundt.

Det gjekk om lag 3 sekund frå flyet kom opp i lufta til det treffe vassflata. Nasestillinga var høg heile tida, og filmen viser at høgderoret hadde stort utslag oppover¹.

Figur 2: Stillbilete frå film. Foto: Augevitne/Havarikommisjonen

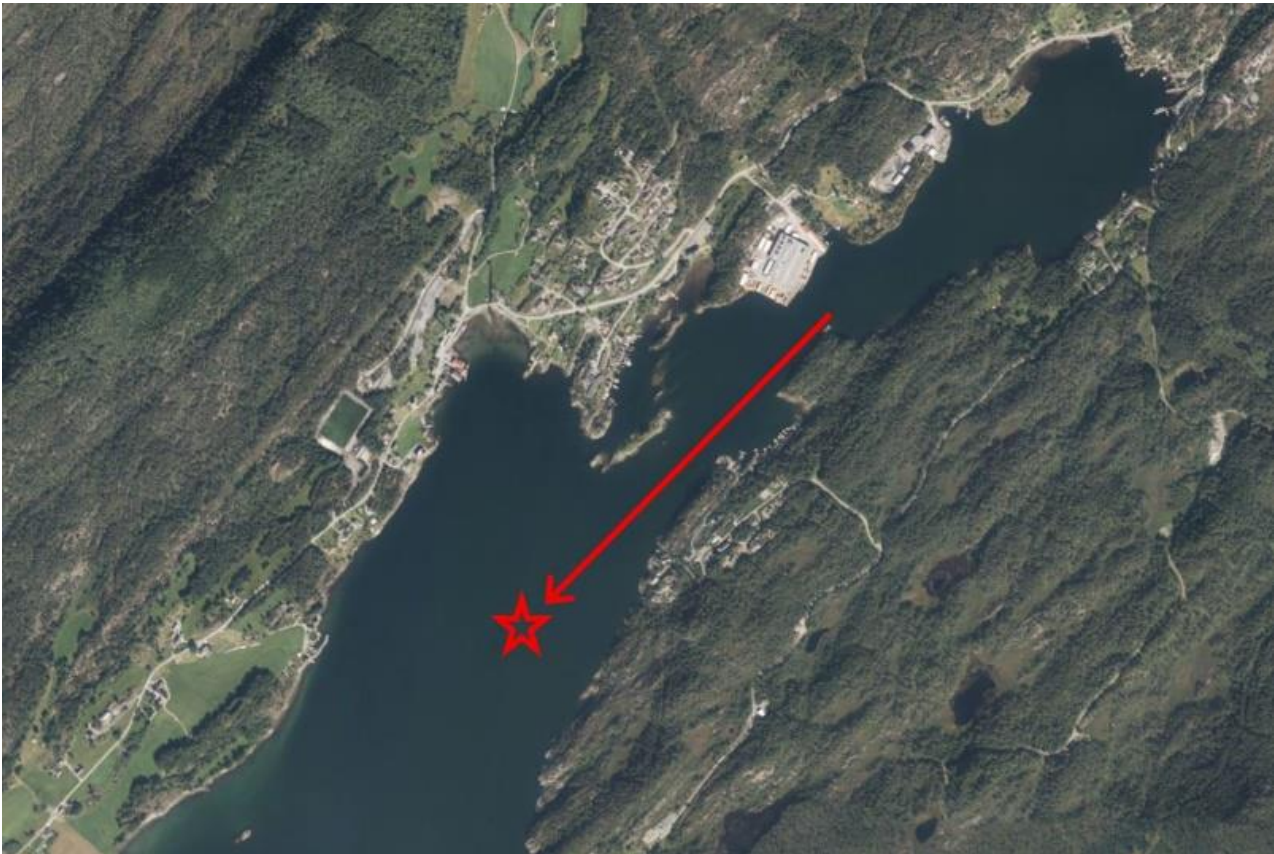
Figur 3: Avgangsstrekninga og -retninga estimert av Havarikommisjonen på bakgrunn av ulike filmopptak. Den raude stjerna viser omtrent kvar flyet slo ned i sjøen. Kart: @ Kartverket, grafikk: Havarikommisjonen

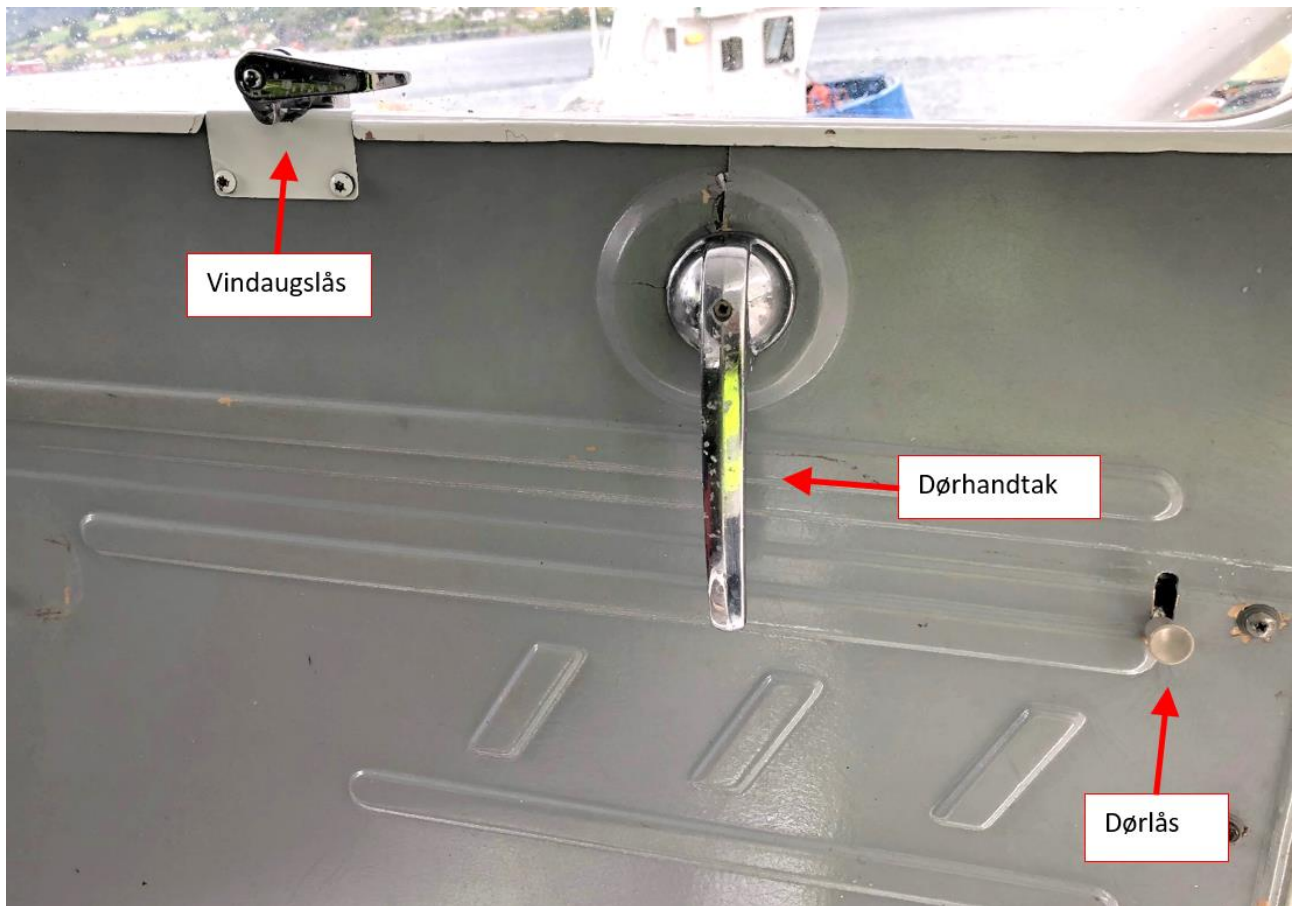
Handtaka til dørene og vindauga var ikkje merkte, sjå figur 4. Det var heller ikkje krav om slik merking då dette flyet vart sertifisert.

Figur 4: Høgre dør og sidevindauge sett frå innsida av flykabinen. Ingen av handtaka hadde noka form for merking eller instruksjon. Tekstboksane og pilene er teikna inn på biletet i ettertid. Foto/grafikk: Havarikommisjonen

Havarikommisjonen tykkjer også at det er svært urovekkande at det ikkje fanst noka form for merking eller instruksjon om bruk på dør- og vindaugshandtaka. SHK vil oppmode alle som opererer luftfartøy som har innelukka kabin, om å sørge for at utgangane er godt merka med instruksjonar om korleis ein opnar dei, før ein tek med passasjerar. Dette gjeld særleg sjøfly.

Havarikommisjonen tykkjer at det er uheldig dersom passasjerane ikkje blei grundig nok instruerte på førehand om korleis ein opnar dørene og vindauga, sjølv om dette ikkje hadde noko å seie for evakueringa i dette tilfellet. Alle flygarar bør vise nye passasjerar korleis dei skal kome seg ut dersom det blir nødvendig.

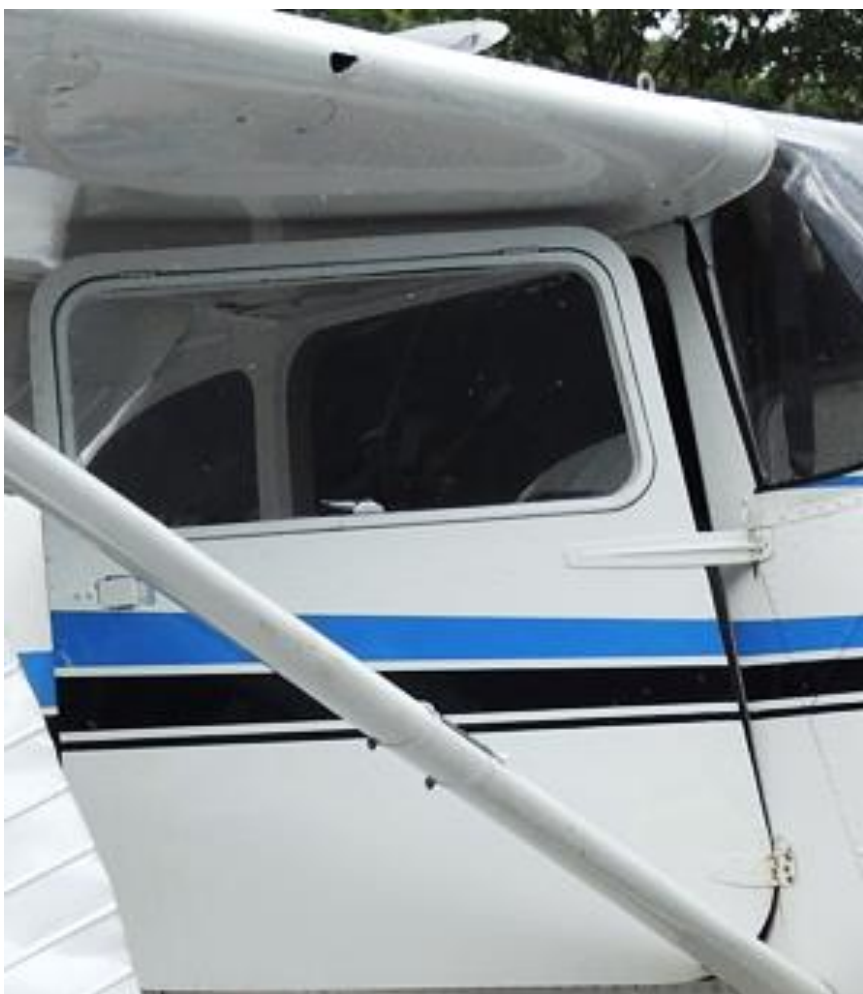
Sidevindaugget på høgre dør hadde ei opning på 76 x 33 cm (sjå figur 5). Passasjerane i høgre framsete kunne ikkje hugse om han hadde opna vindaugshaspa sjølv eller om ho spratt opp då flyet slo rundt. Han tok armen ut og heldt vindaugget ope, samtidig som han drog seteryggen sin framover og dirigerte evakueringa av dei to passasjerane i bakseta. Sjølve døra blei ikkje opna under evakueringa.

Figur 5: Høgre dør med topphengsla sidevindauge. Då flyet slutta å bevege seg etter å ha slått rundt på sjøen, evakuerte dei fire om bord gjennom sidevindaugget. Vindaugsopninga er 76 x 33 cm. Døra blei ikkje opna under evakueringa. Foto: Havarikommisjonen

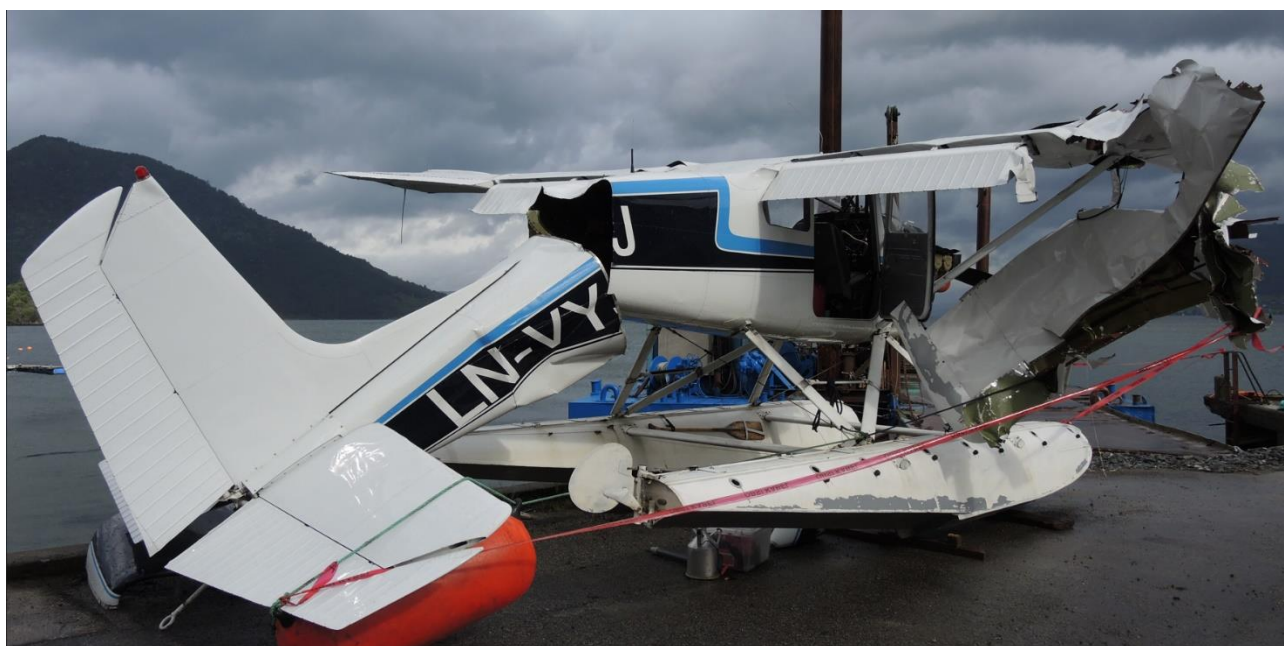
Den høgre vengen og bakkroppen knakk i samanstøyten. Flyet kom til ro tilnærma opp ned med høgre side litt opp frå overflata medan det sokk langsamt ned i vatnet med nasen først.

Den høgre vengen var knokken ved innfestinga av vengestaget. Den ytre venstre framkanten på vengen var trykt inn og deformert. Begge vengetankane på innsida av vengestaga var heile og utan lekkasjar.

Bakkroppen var knokken heilt av rett etter spantet bak bagasjerommet. Det var berre kontrollvaierane som heldt bakkdelen og den fremre delen av flykroppen saman. Kabinseksjonen av flykroppen og bagasjerommet var intakte. Begge dørene var heile og uskadde, og dei let seg opne og lukke. Det same gjaldt sidevindauga. Frontruta var heil.

Figur 6: Biletet viser skadane på bakkroppen og den høgre vengen. Foto: Havarikommisjonen
