Avgitt juni 2024

# RAPPORT LUFTFART 2024/05

## Flysikkerhet og tildeling av konsesjoner ved Arendal lufthavn Gullknapp i årene 2020–2023

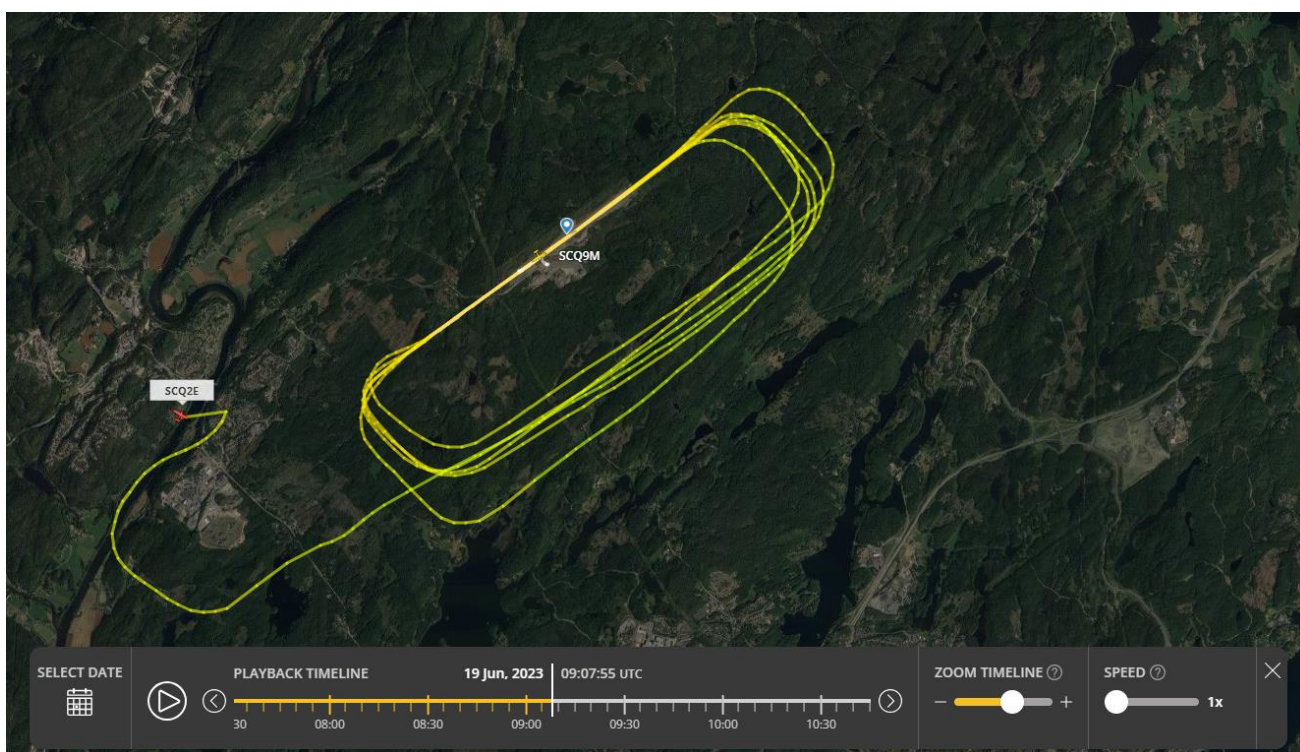
Figur 6: Flygningen til C172 (SCQ2E). Bildet viser hvordan de hadde fløyet høyre landingsrunder til rullebane 05, der den siste landingsrunden var med «extended downwind» på oversiden av industriområdet med et fengsel, se også figur 4. Finalen ble avbrutt med en venstresving, på grunn av trafikkonflikten som oppsto med DA42 (ikke medtatt på denne figuren, se figur 7). SCQ9M på flyplassområdet er C172 skoleflyet som nettopp hadde landet. Kilde: Flightradar 24

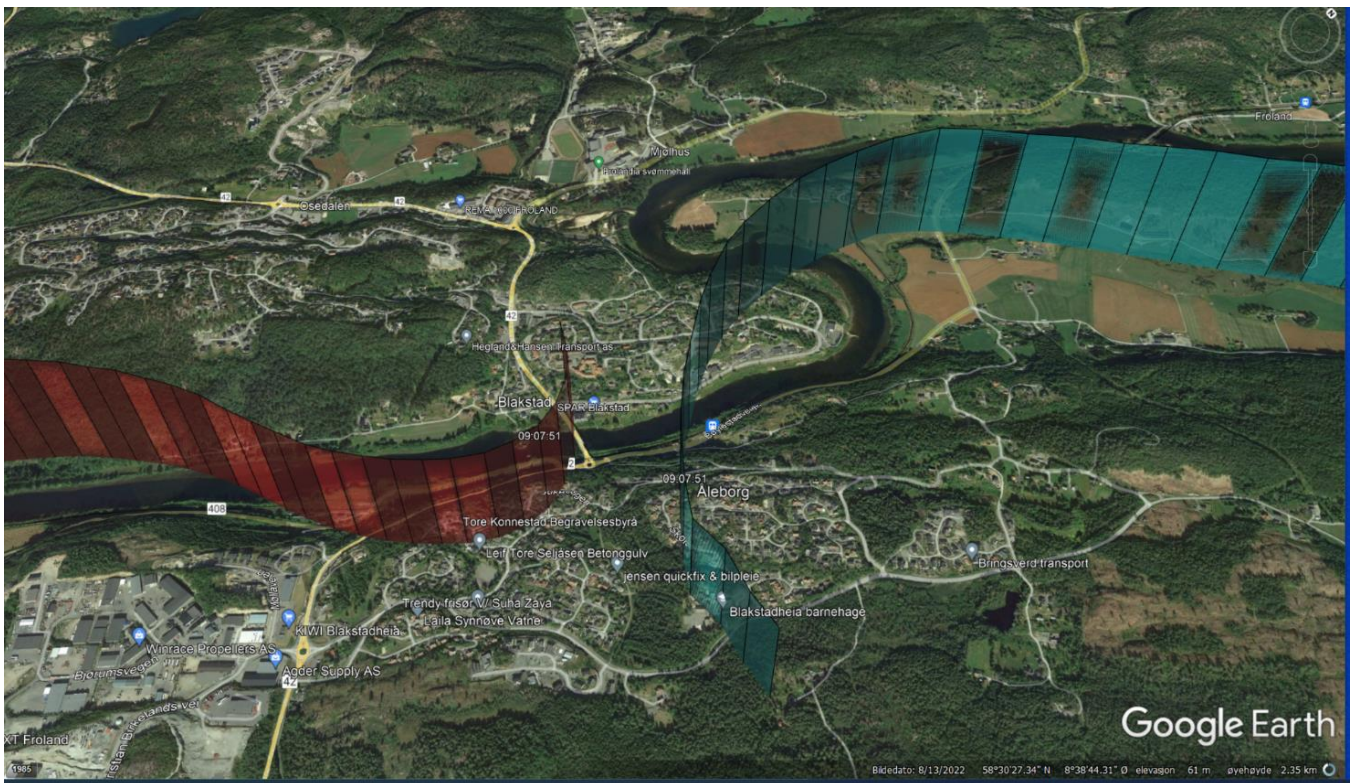
Figur 7: Multilateration/ADS-B data presentert i Google Earth. Rød angivelse er flygningen til C172. Turkis angivelse er flygningen til DA42. C172 var etablert på finale til rullebane 05, da DA42 svingte inn foran C172 på venstre base rullebane 05. Flyene lå geografisk over Blakstad/Åleborg i Froland kommune, og var på det nærmeste 333 meter fra hverandre, i samme høyde, 975 ft. Kilde: Avinor

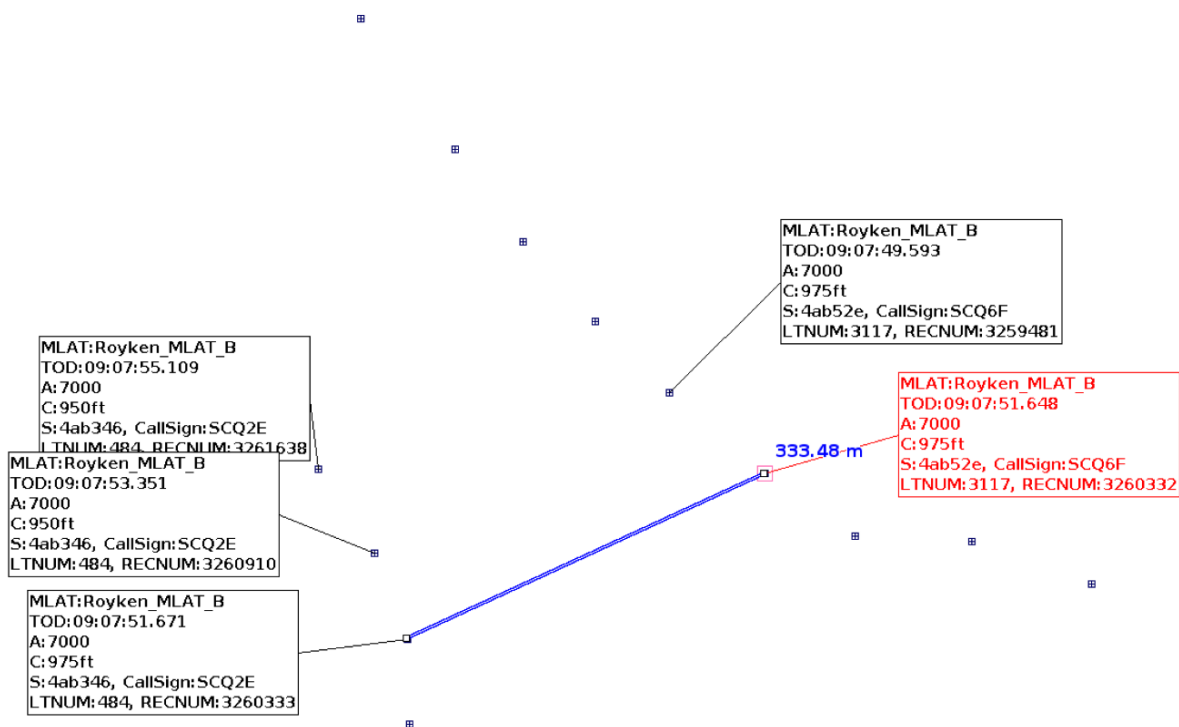
Havarikommisjonens undersøkelse har avdekket at C172 og DA42 på det nærmeste var 333 meter fra hverandre, i samme høyde, 975 ft, se figur 8.

Figur 8: Multilateration angivelse/ADS-B av nærmeste horisontale avstand mellom C172 (kallesignal SCQ2E) og DA42 (kallesignal SCQ6F): 333 m, i samme høyde 975 ft kl. 09:07:51 UTC. C172 har på dette tidspunktet avbrutt finalen, og iverksatt sving til venstre. DA42 fortsatte venstre sving fra base og inn på finalen. Kilde: Avinor

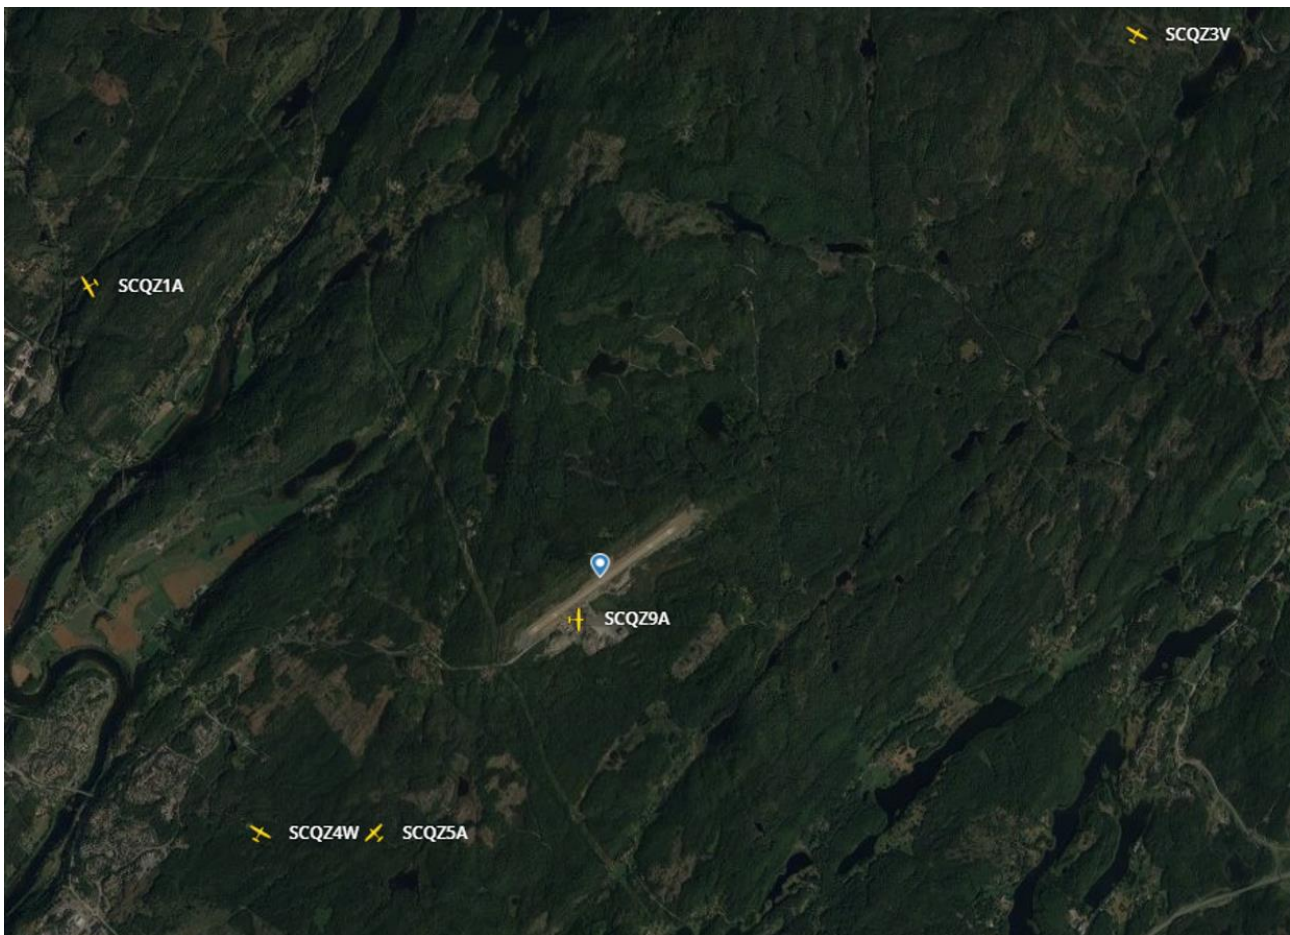
Figur 9: De to C172 skoleflyene som kom i konflikt var SCQZ5A (Student 1 på base RWY 05, som lenge hadde ligget i holding over UGLEBU) og SCQZ4W (Student 2 på finale RWY 05). De tre andre C172 skoleflyene var SCQZ9A (Student 3, som akkurat hadde landet), SCQZ1A (Student 5, i holding over JOMÅS og deretter EIVINDSTAD) og SCQZ3V (Student 4, som dro til holding over NESVERK). Kilde: Flightradar24, 5. juli 2023 kl. 1442 UTC

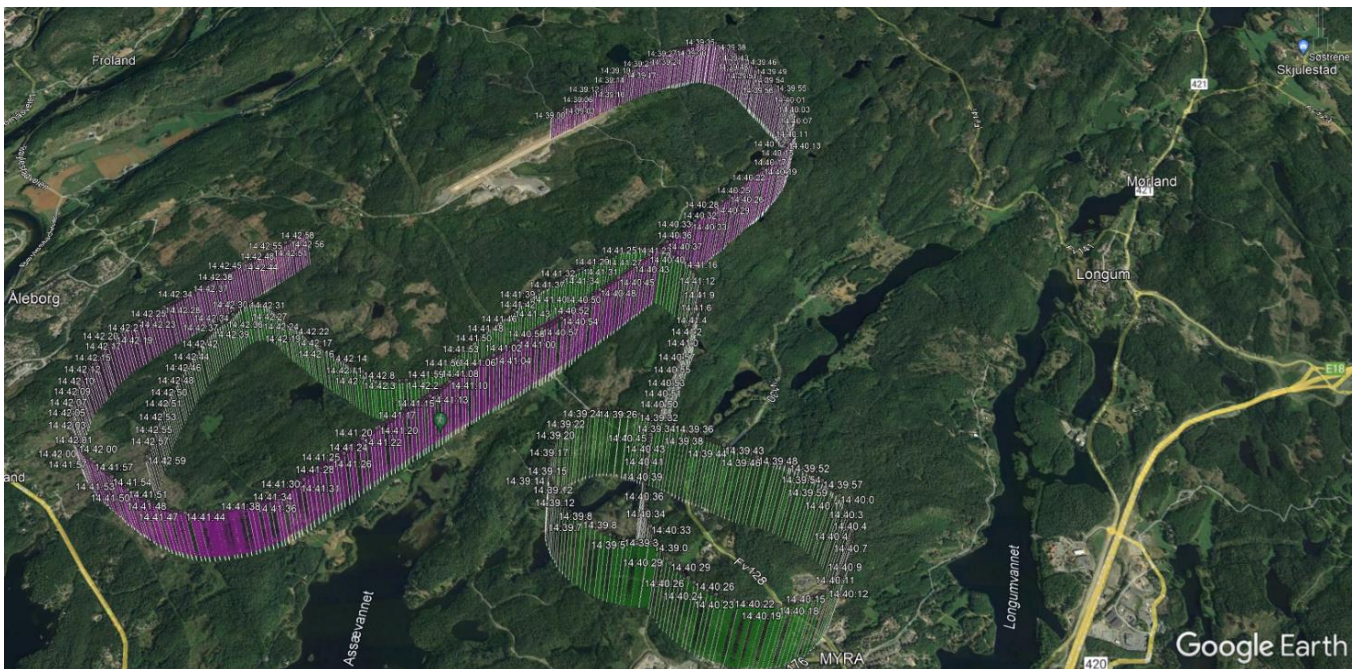
Figur 10: Multilateration/ADS-B data presentert i Google Earth. Grønn angivelse er flygningen til Student 1 (SCQZ5A), som kom fra holding over UGLEBU, og som avbrøt sin flygning på base RWY 05 på grunn av trafikkonflikt med Student 2. Lilla angivelse er flygningen til Student 2 (SCQZ4W), på finale RWY 05. Kilde: Avinor

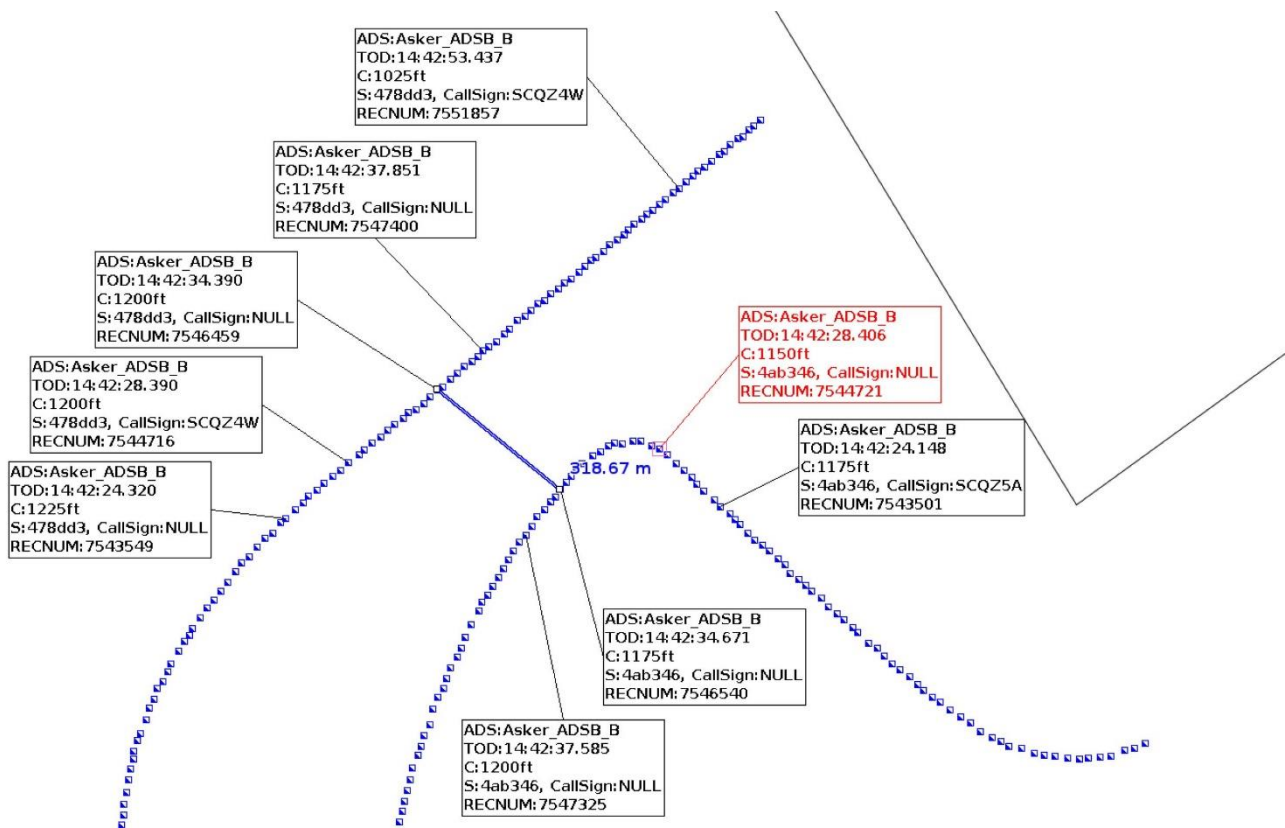
Havarikommisjonens undersøkelse har avdekket at de to C172 skoleflyene på det nærmeste var 318 meter fra hverandre, i tilnærmet lik høyde, 1 200 ft og 1 175 ft.

Figur 11: Multilateration/ADS-B angivelse av nærmeste horisontale avstand mellom de to C172-skoleflyene fløyet av Student 1 (SCQZ5A) og Student 2 (SCQZ4W): 318 m, i tilnærmet lik høyde, 1 200 ft og 1 175 ft. Kilde: Avinor

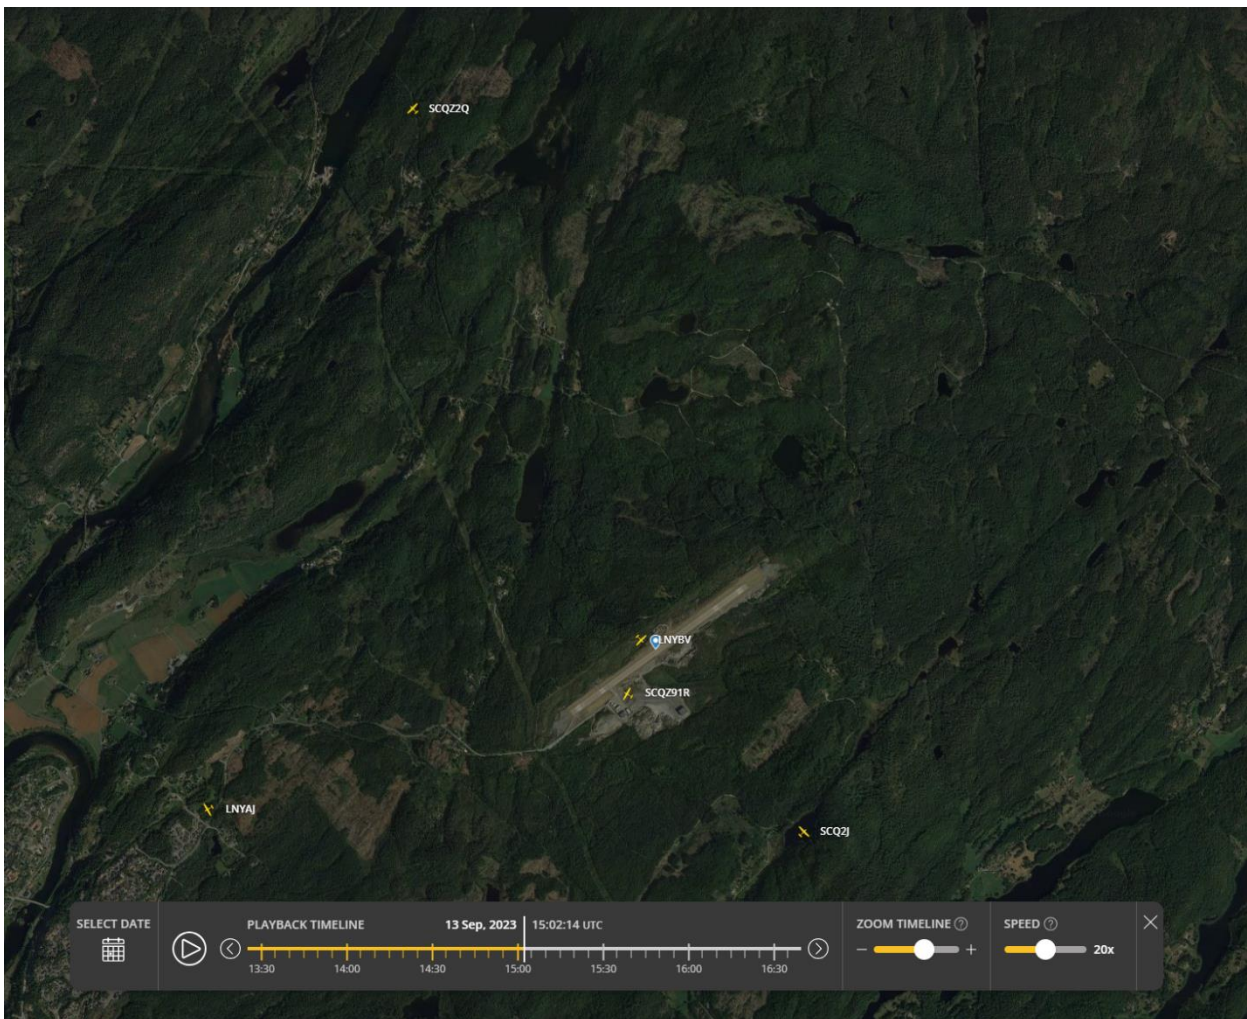
Figur 12: Bildet viser LN-YBV, i ferd med å overfly rullebanen. LN-YBV entret venstre landingsrunde til rullebane 23, etter LN-AZE (SCQ2J) som befant seg på midtveis på venstre downwind RWY 23. SE-LZO (SCQZ2Q) lå i holding på EIVINDSTAD. LN-YAJ fløy høyre landingsrunder. Kilde: Flightradar24
