RAPPORT LUFTFART 2024/10

Luftfartsulykke på Maarud gård i Sør-Odal kommune, Innlandet 24. juni 2024 med Piper L-4j, LN-SAI

Vedlegg A FOLAT – Undersøkelse av bruddskade til aksling på landings-leg til Cub

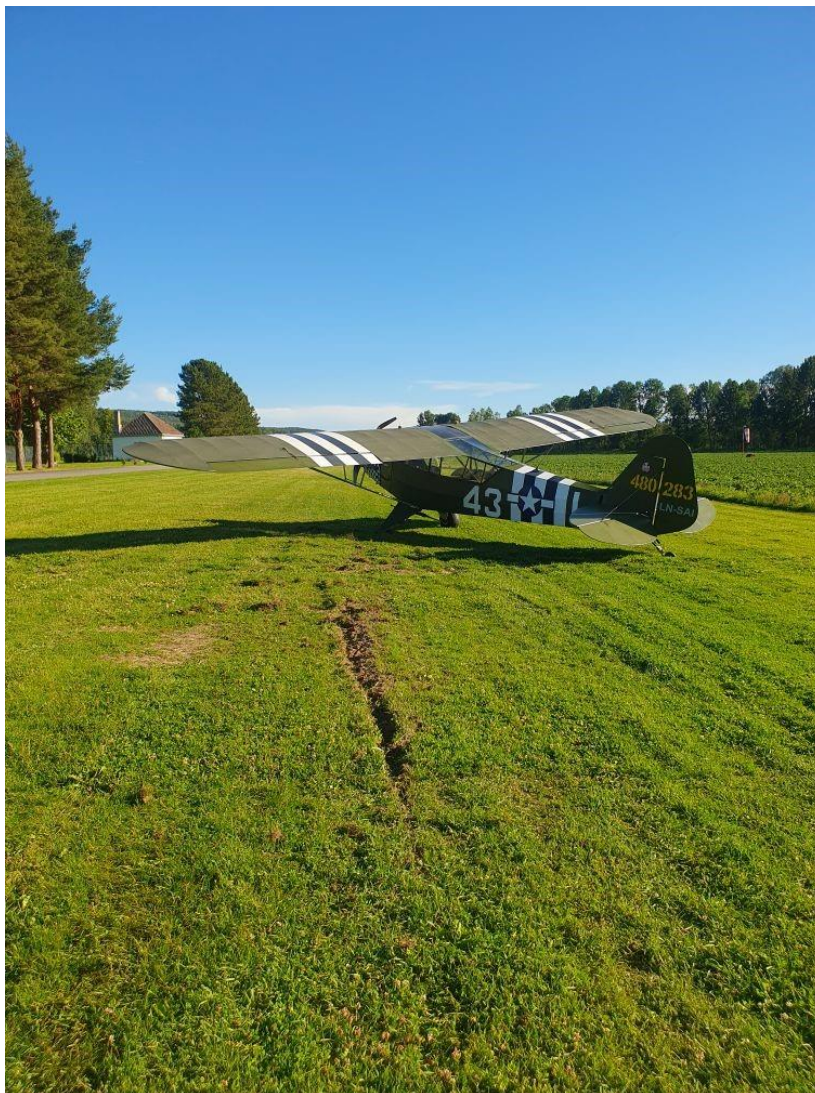
Figur 1: Flyet, slik det kom til ro etter landing på Maarud. Furen i gressbanen kommer fra venstre hjullegg. Foto: Fartøysjef

Den venstre hjulleggen pløyde to synlige furer etter hverandre i gresset da det landet. Begge var ca. 4,4 m lange med noen meters mellomrom. Bildet på figur.1 viser den siste furen. Det var også merker i gresset der propellen hadde tatt bakken. Flyets skader er omtalt i tabellen på side 3.

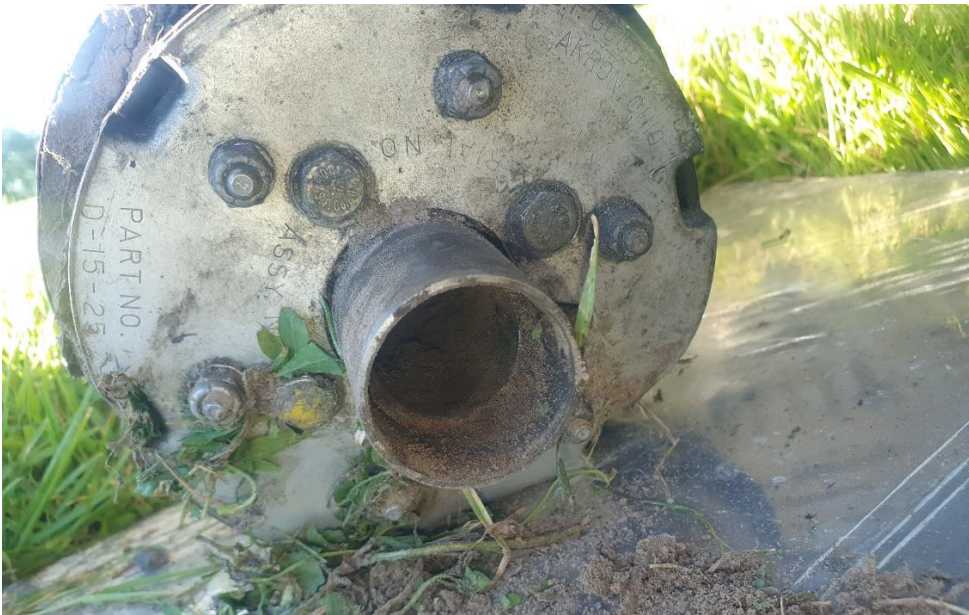
Etter ulykken ble den venstre understellsleggen sendt til Forsvarets Laboratorietjeneste (FOLAT) for en ikke-destruktiv bruddskadeanalyse¹. Det var tydelig at hjulakslingen hadde brekt av inne i foringen til hovedhjulsleggen.

Figur 2: Venstre hjullegg kort tid etter landing. Bruddet kan sees ca. 1 cm innenfor foringen. Foto: Fartøysjef

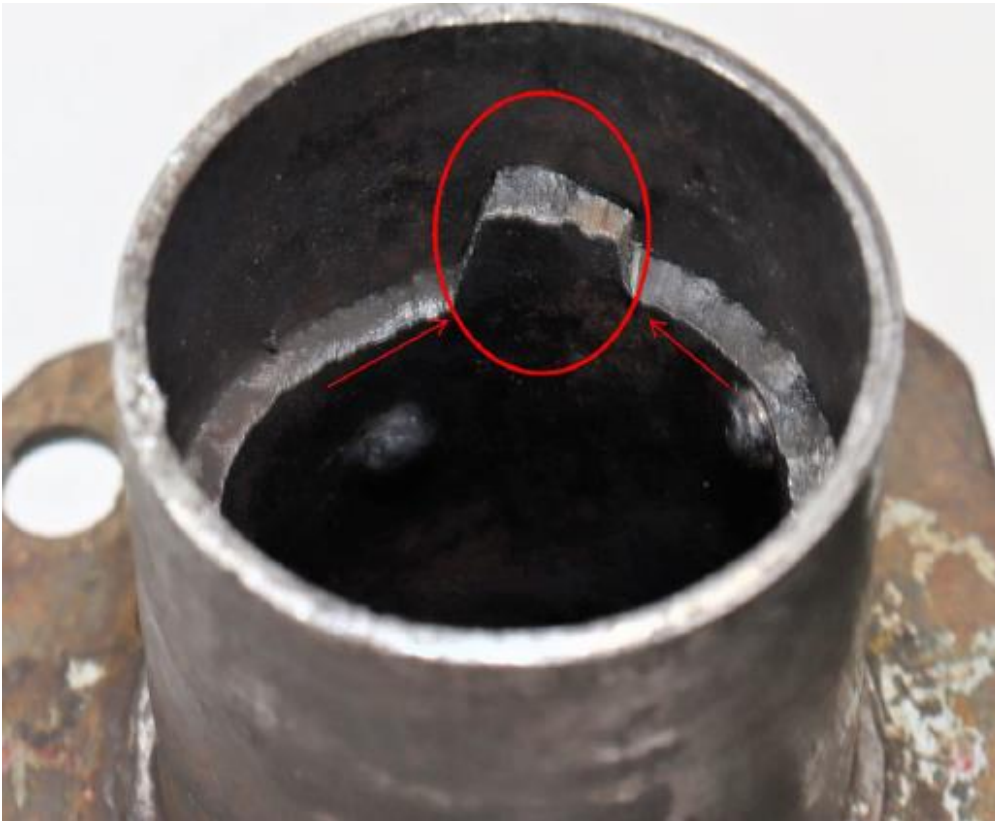
Hjulakslingen har fire punktsveiser som fester den til den ytre foringen der bremseskiven var montert. Se figur 3. Ved to av disse punktsveisene synes det å ha oppstått utmattingssprekker.

Bruddskaden fremstår som plan med mulige sprekkestoppelinjer der sprekkevæksten virker å ha startet ved punktsveiser. Skaden fremstår mest sannsynlig å ha oppstått som følge av utmatting fra en eller begge punktsveisene. Skaden har forplantet seg rundt akslingen til området angitt som mulig restbrudd.

Figur 3: Bruddskaden. De røde pilene angir sannsynlig retning for sprekkeforplantningen fra sveisepunkter. Den røde sirkelen viser mulig restbrudd. Foto: FOLAT

Havarikommisjonen valgte å undersøke hovedhjulsleggen til LN-SAI hos Forsvarets Laboratorietjeneste for å se om det kunne være spesielle faktorer som kunne forklare bruddet i hjulakslingen. At utmattingsprekkene har startet ved punktsveisen skyldes mest sannsynlig at det har oppstått en materialsvekkelse i forbindelse med utførelsen av sveisen. Dette kan være i form av endret fasthet i forhold til det øvrige grunnmaterialet, urenheter eller annet. Av bildene kan man se at restbruddet er lite. Det betyr at akslingen har stor bruddmotstand.

Havarikommisjonen ønsker ikke å fremme noen sikkerhetstilråding i denne saken. Flyet er 80 år gammelt og det er umulig å fastslå alder på hjulakslingen. LN-SAI er et historisk fly og det er ingen krav til inspeksjon av hjulakslingen på dette flyet. Likevel vil SHK oppfordre eiere av Piper-fly med tilsvarende understell å ta en innvendig inspeksjon av akselen med jevne mellomrom. Sjekken kan gjøres med lys og eventuelt boroskop.

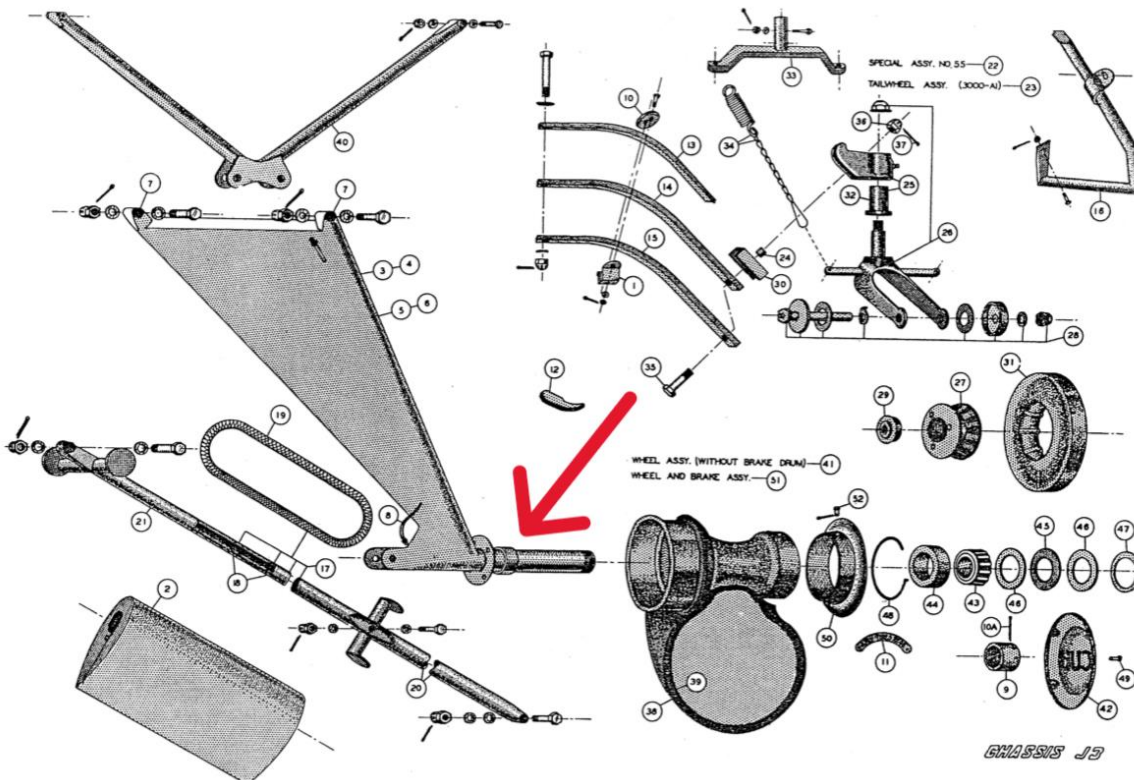
Figur 4: Figuren viser hjulleggen og den røde pilen markerer der den brakk inne i foringen. Figur: Piper Aircraft Co. / SHK

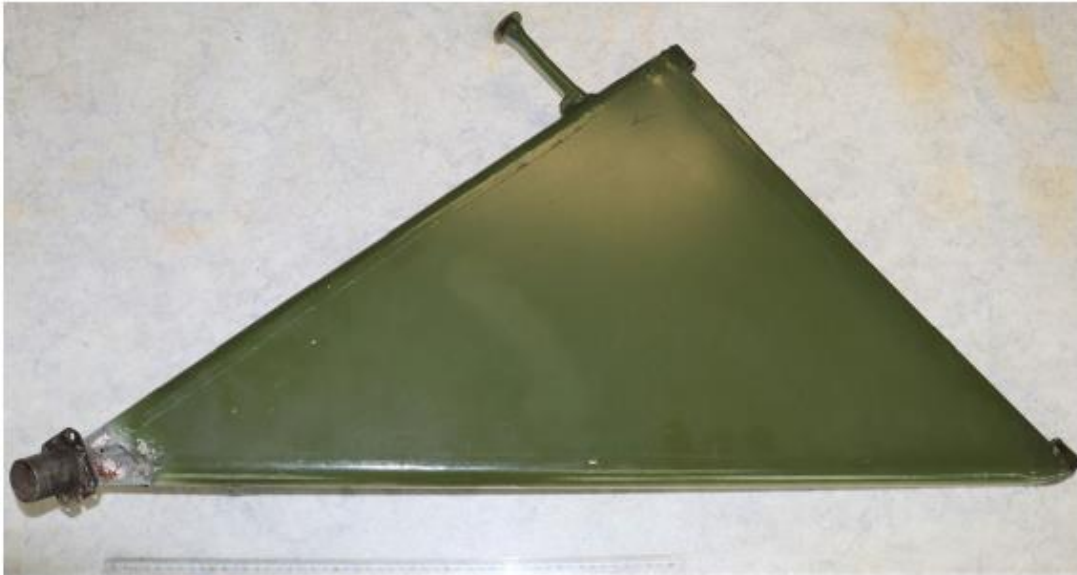
Figur 1 Oversiktsbilde av landings-leg som mottatt ved laboratoriet.

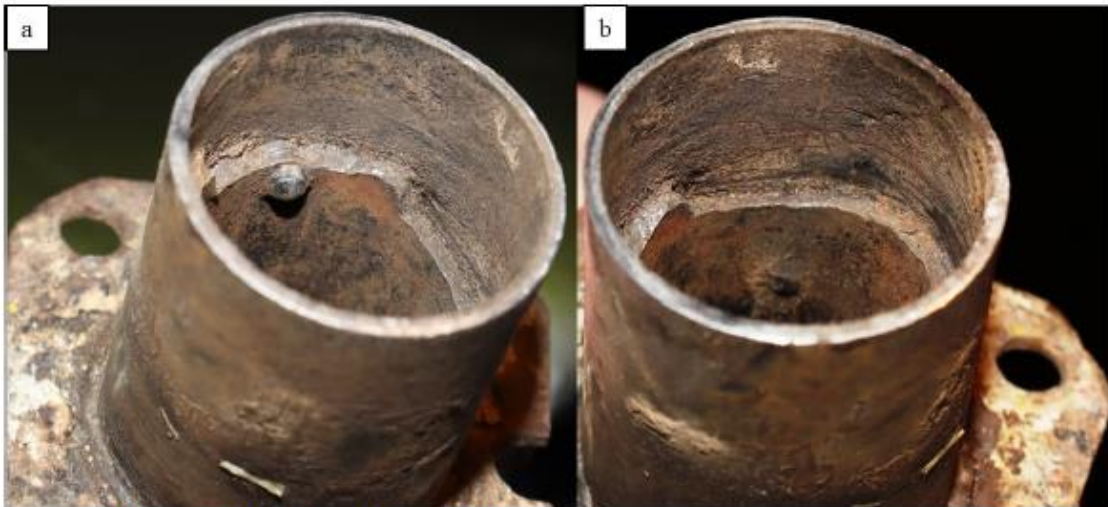
Oversiktsbilder av bruddflaten som mottatt er vist i Figur 2ab. Som det fremgår av bildene var bruddskaden korrodert og tilsmusset, skaden ble derfor vasket med Alconox og teknisk sprit. Bruddskaden etter vasking er vist i Figur 3 til og med Figur 6. Observasjoner er kommentert i bildetekstene.

Figur 2ab: Bilder av bruddskade til aksling som mottatt.

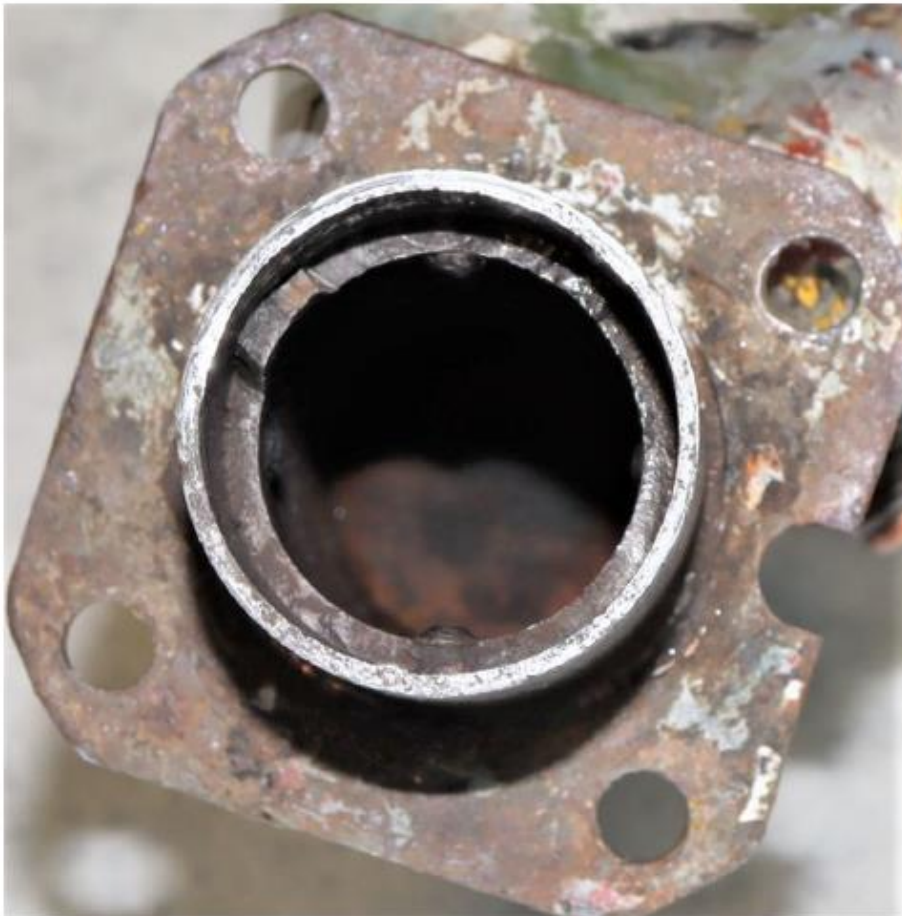
Figur 3 Oversiktsbilde av bruddskaden etter vasking med Alconox og teknisk sprit.

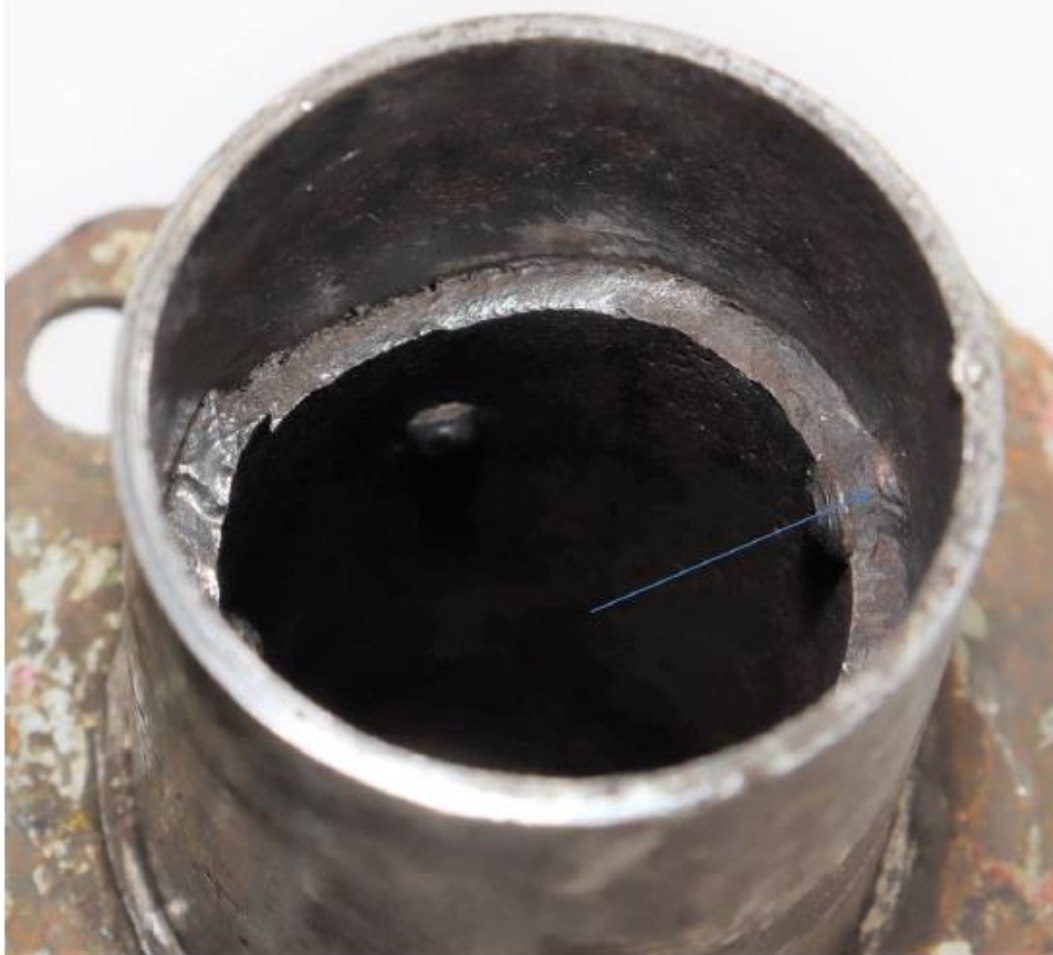
Figur 4 Bilde av bruddskade, blå pil angir område med mulig avvik i punktsveis.

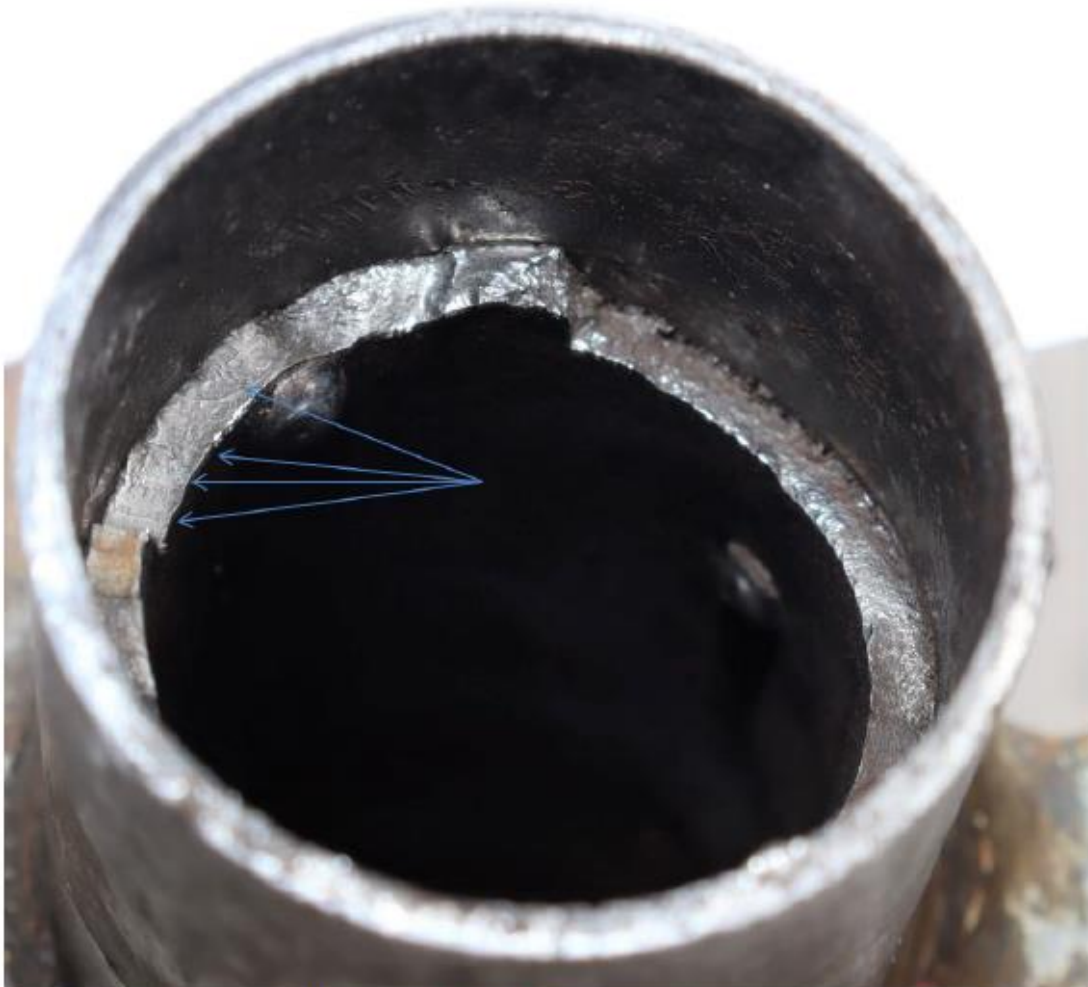
Figur 5 Bilde av bruddskade, blå piler angir potensielle sprekkstopplinjer.

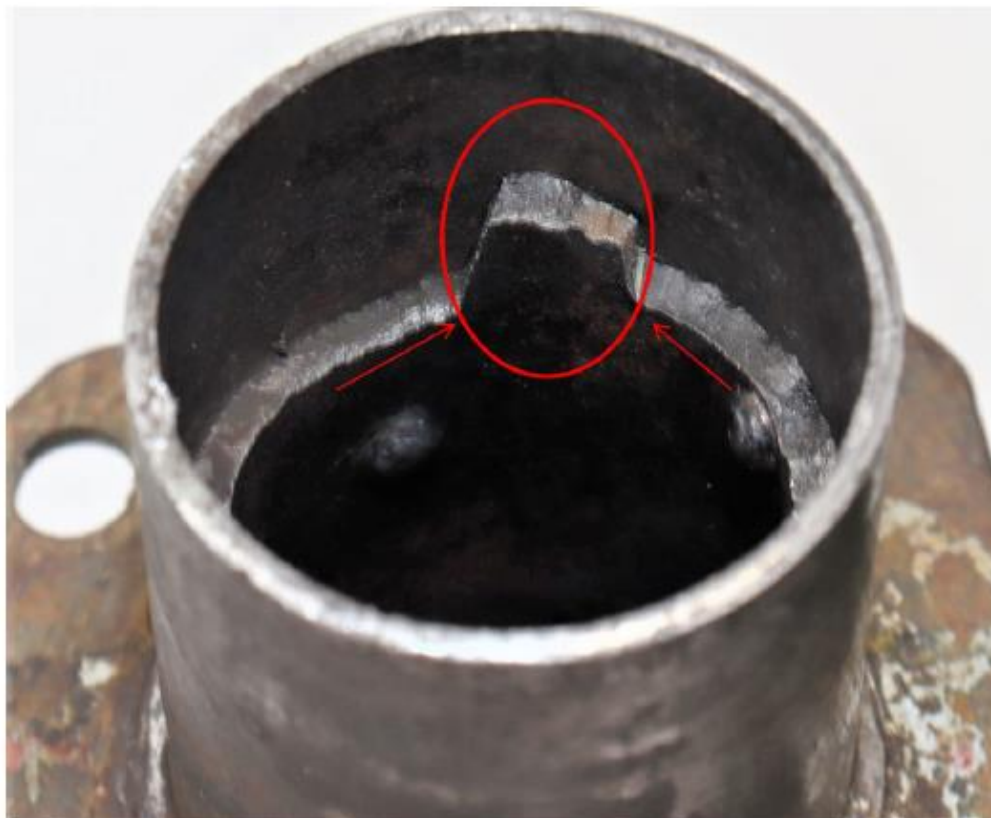
Figur 6 Bilde av bruddskade, røde piler angir sannsynlig retning på sprekkvekst. Rød sirkel angir område for mulig restbrudd.

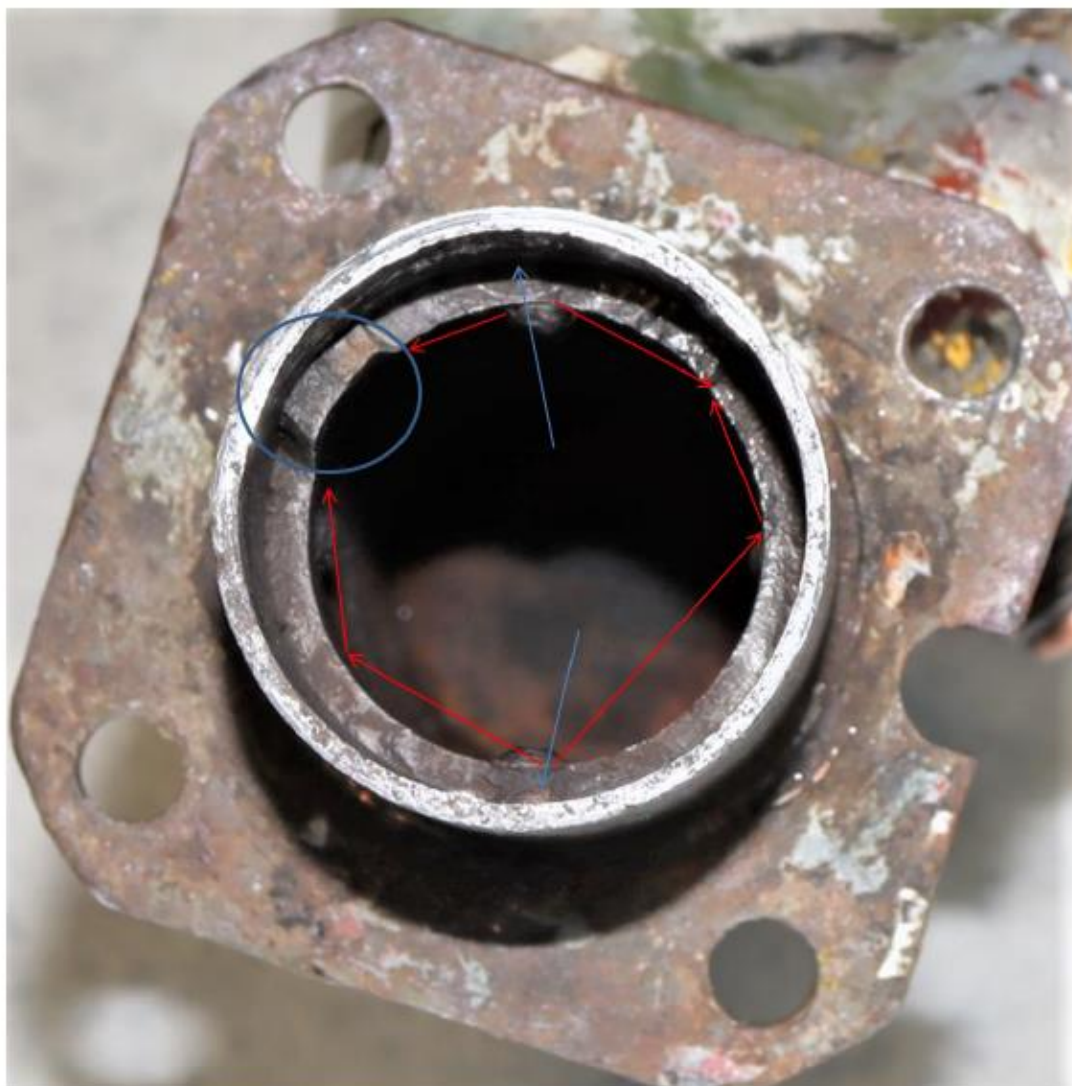
Bruddskaden fremstår som plan med mulige sprekkstopplinjer, sprekkveksten virker å ha startet ved punktsveiser.

Skaden fremstår mest sannsynlig å ha oppstått som følge av utmatting fra en eller begge punktsveisene. Skaden har forplantet seg rundt akslingen til området angitt som mulig restbrudd. Observasjonene er oppsummert i Figur 7.

Figur 7 Oversiktsbilde av bruddskade med angivelse av observasjoner kommentert i Figur 4 til Figur 6. Røde piler angir sannsynlig retning til sprekkforplantningen. Blå piler angir mulige initieringspunkter knyttet til punktsveiser. Blå sirkel angir område med mulig restbrudd.

For å bekrefte observasjonene fra den visuelle undersøkelsen må det gjennomføres fraktografi i skanning elektronmikroskop og metallografi av punktsveiser. Det skadde området må i tilfelle undersøkes destruktivt.
