RAPPORT

Forsvaret 2021/01

RAPPORT OM VEITRAFIKKULYKKE MED MILITÆRT KJØRETØY PÅ FV. 6408 UTHAUGSVEIEN VED ØRLAND FLYSTASJON 4. FEBRUAR 2020

RAPPORT OM VEITRAFIKKULYKKE MED MILITÆRT KJØRETØY

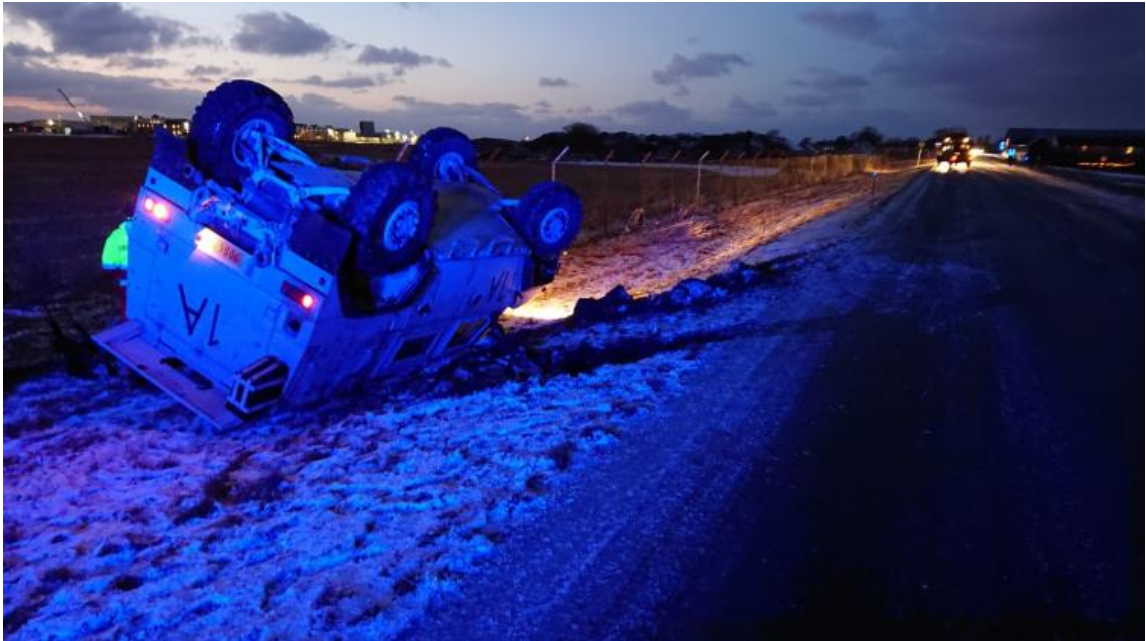
Vognføreren beskrev at dette førte til en skrens mot venstre, og vognføreren slapp bremspedalen for å rette opp kjøretøyet ved å dra rattet til høyre. Bilen fikk plutselig veigrep på den ene siden, og snurret 180° rundt. Den havnet utenfor kjørebanelens venstre side, og ned i grøfta med venstre hjulpar. Kjøretøyet stod stille i noen sekunder, før vegskulderen gav etter og bilen veltet ned i grøfta og over på taket, se figur 3.

Figur 3: Bildet er tatt kort tid etter ulykken og viser Ivecoens sluttposisjon. Foto: Forsvaret

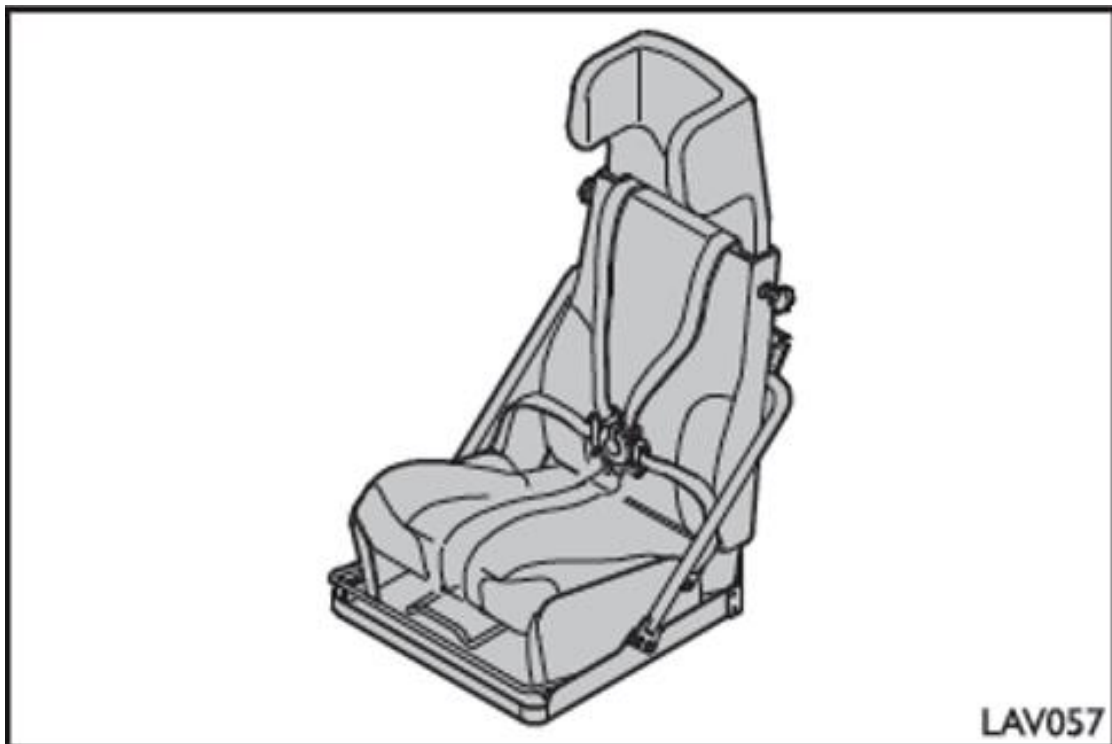
Ivecoen var utstyrt med statisk fempunkts bilbelte på alle sitteplasser, se figur 4. Det var kun vognføreren som brukte bilbelte.

Figur 4: Ivecoen var utstyrt med fempunkts bilbelter. Illustrasjon: Brukerhåndbok IVECO LMV, lett pansret, Patruljefartøy, forberedt for RWS, rev.2, 2010

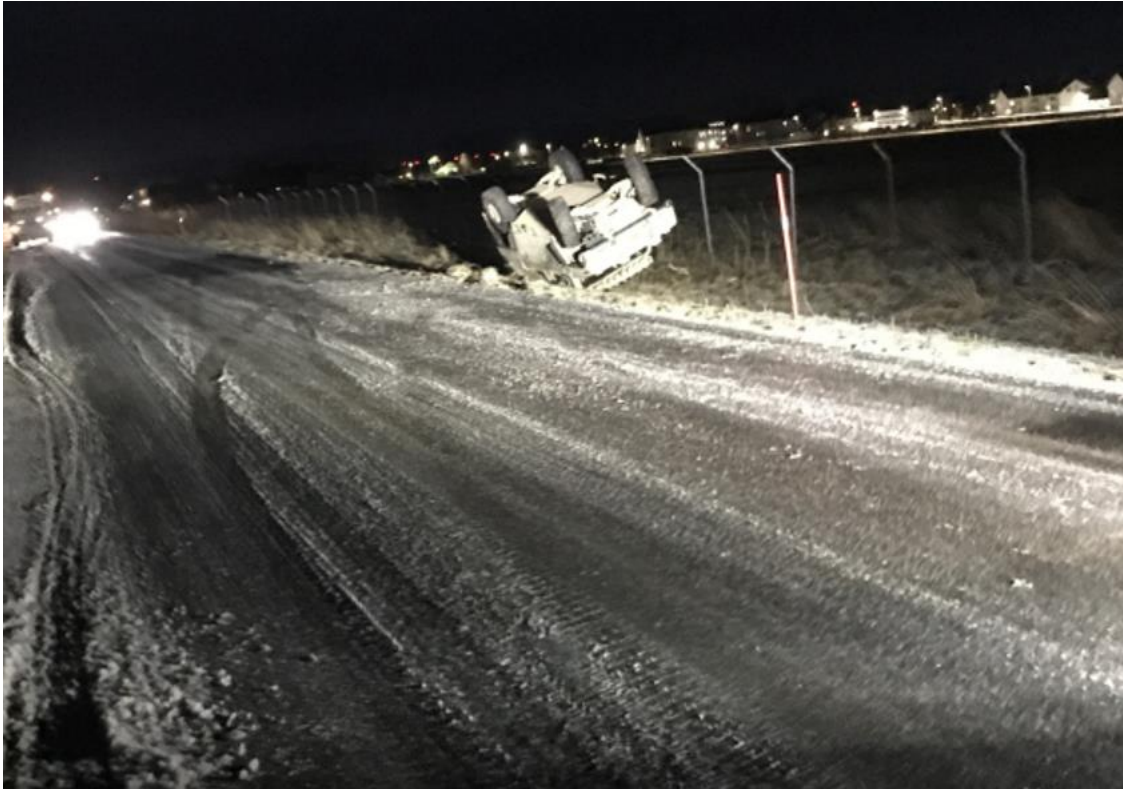
Det ble ikke foretatt oppmålinger på ulykkesstedet. Bilder tatt kort tid etter ulykken, viser synlige spor etter kjøretøyet på det snø- og islagte veidekket, se figur 6. Flere vitner har forklart at det var svært glatt veibane på ulykkesstedet.

Figur 6: Hjulspor fra kjøretøyet kan sees på det snø- og islagte veidekket. Foto: Politiet

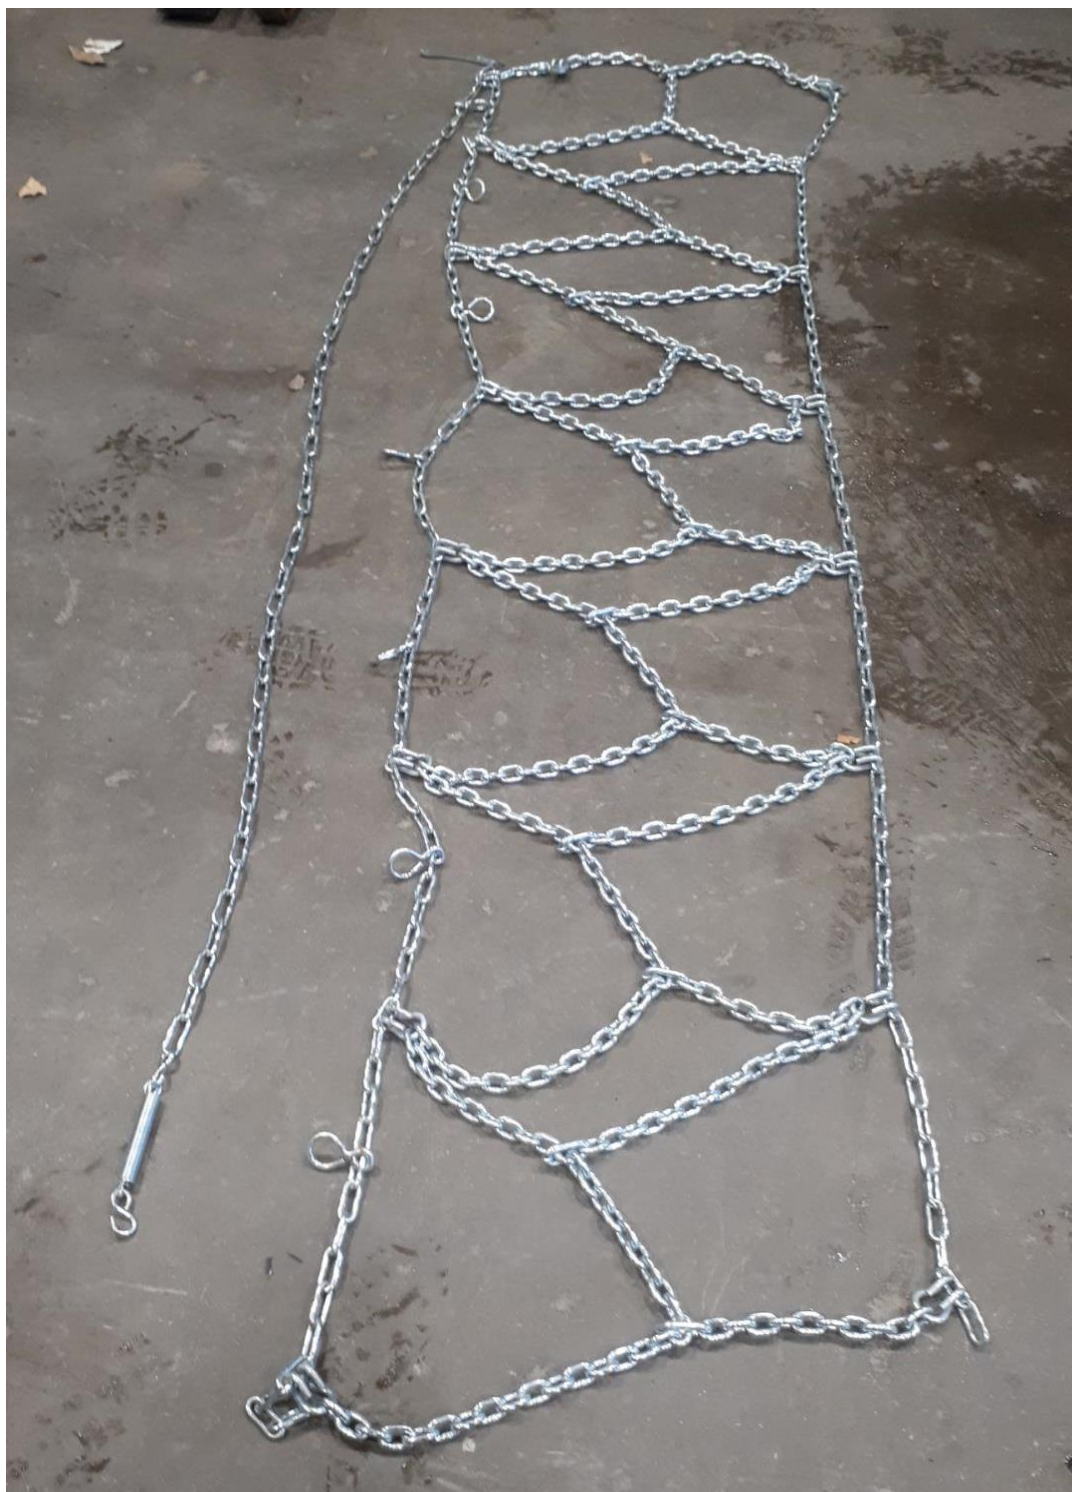
Ifølge Statens havarikommisjon for Forsvaret (SHF) ble det ved teknisk gjennomgang av kjøretøyet involvert i ulykken kun funnet én kjetting i kjøretøyet.

Figur 8: Kjetting levert av Iveco i forbindelse med anskaffelsen. Foto: FMA Landkap Kjøretøy

Ifølge Forsvarets leverandør av kjetting, Nøsted kjetting, er kjettingen tilgjengelig for Iveco LMV enkleste type seksjonskjetting laget av kjettingledd produsert på rund tråd uten gripeelementer. Deres erfaring og tester viser at denne gir vesentlig mindre friksjon enn kjetting produsert med ledd med firkantet profil og gripeelementer, eller tradisjonell piggkjetting med vertikale pigger.

Nøsted kjetting anslår likevel at den aktuelle kjettingen vil øke friksjonen mot underlag av våt snø og is med opp mot 100 %, forutsatt moderat fart. Nøsted kjetting mener at kvaliteten på stålet som er brukt ikke er mulig å anslå sikkert uten tekniske prøver, men vurderer levetiden til noe under 500 km.

The Norwegian Safety Investigation Authority recommends that the NDMA's Land Systems Division, in cooperation with the Maneuverschool, test the safety characteristics of Iveco LMV at low friction and consider whether compensatory measures are needed.

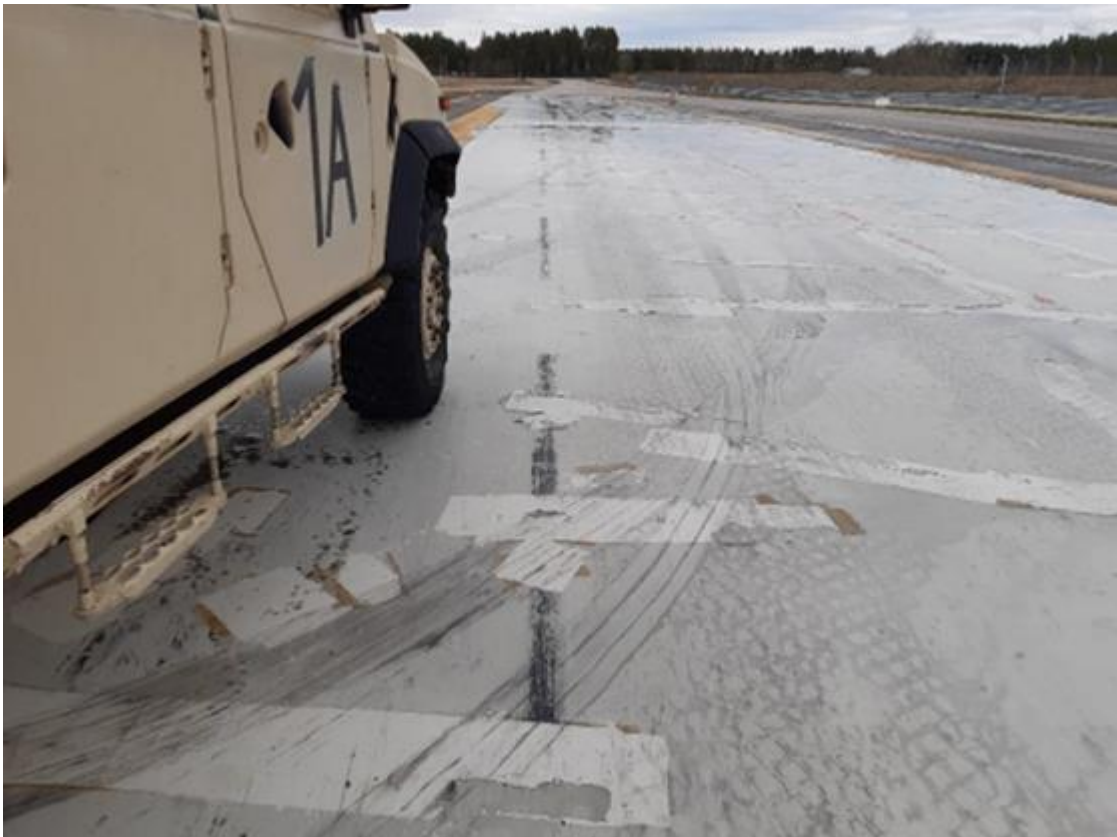
- En av testene viste at veigrepet ble beholdt ved moderat reduserte friksjonsverdier. Først ved siste fase av testen, hvor det var etablert friksjon ned mot 0,1 mistet dekkene veggrepet i lav hastighet.
- En av testene som ble gjennomført med en friksjon på ca. 0,1 mellom dekk og veibanen ble utført ved at instruktøren kjørte i ca. 40 km/t, betjente gass og brems og hjulene på kjøretøyet låste seg. Dette førte til at kjøretøyet mistet veigrepet og kjøretøyet begynte å rotere sideveis, selv om vognfører hadde sluttet å bremse. Vognfører klarte ikke å gjenvinne kontrollen og kjøretøyet snurret helt rundt og stoppet utenfor testbanen.
- En annen test ble utført i en hastighet på ca. 40 km/t hvor vognfører slapp gassen slik at kjøretøyet ble bremsset av motoren. Driftsbremsen ble ikke benyttet. Dette førte til at kjøretøyet låste hjulene på bakakselen og begynte å skrense.

Figur 10: Hjulsporene viser at kjøretøyet snurret rundt sin egen akse 180° da skrensen inntraff, og stoppet ikke før det traff veiskulderen. Dekksporene viser at bakhjulene ikke roterte i siste del av testen. Foto: SHF
