RAPPORT FORSVARET 2023/01

***Motorbrann i militært kjøretøy, M113A2,
ved Setermoen i Bardu kommune
28. januar 2022***

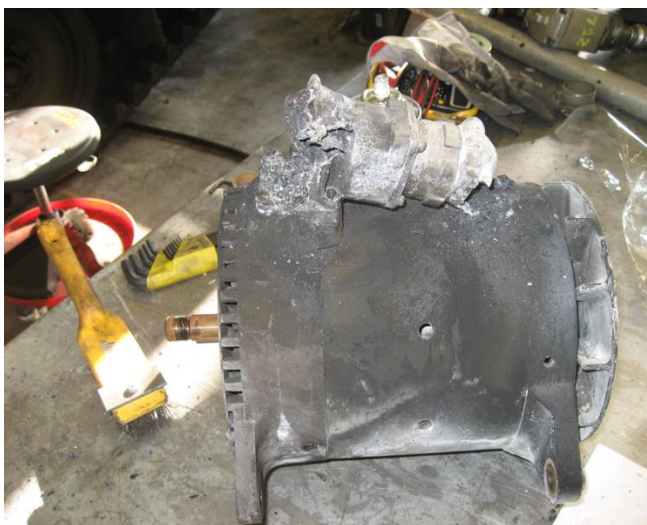
MPs rapport beskriver at brannen startet i kabelen til generatoren, ved en kabelgjennomføring fra vognførers plass til motorrom. Rapporten beskriver videre at dette sannsynligvis kommer av at en elektrisk kobling ikke hadde vært tilstrekkelig festet. Den løse koblingen førte til en overbelastning og påfølgende brann i ledningsnett. Etter brannen ble det identifisert skade på flere kabler i ledningsnett, både i motorrommet og ved vognførers plass.

MPs rapport beskriver også at brannen skiller seg fra andre rapporterte branner på slike kjøretøy, da tidligere branner har oppstått som resultat av teknisk feil i eller ved generator.

Figur 1: Brannskadet dynamo. Foto: Per Anders Bjørklund/Forsvaret

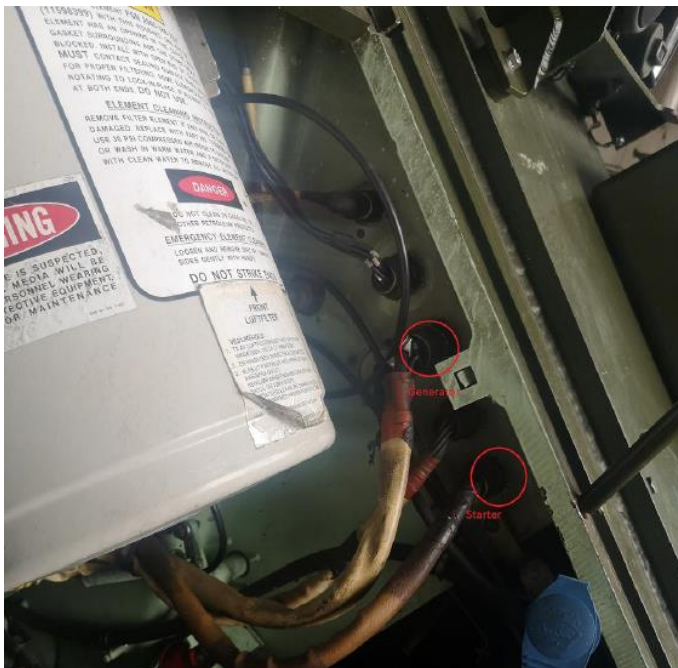
Figur 2: Fra avdelingens prosedyrebeskrivelse.
De to kabelpunktene som skal frakobles ved parkering.
Foto: Tommy Johansen/Forsvaret

Hærens underavdeling mente at det innebar en risiko for vognførere å koble til og fra batteriets minuspol ved parkering av kjøretøyet. Avdelingen introduserte derfor en modifisert løsning som de mente innebar mindre risiko og var bedre ved at man skulle koble fra to kabler ved en gjennomføring ved vognførers plass.

I dette tilfellet synes brannårsak å være knyttet til avdelingens egen løsning. I militærpolitiets branntekniske etterforskning av brannen ble det påvist at kabelkoblingene ikke hadde blitt tilstrekkelig tilkoblet, eller hadde løsnet under kjøretøyets bruk. Militærpolitiet har beskrevet at branner i M113 vanligvis har startet i eller ved tilkoblingene til generatoren. Her har brannen vært i samme ledningsnett, men synes å ha startet ved gjennomføringen mellom vognførers plass og motorrom.
