Avgitt mars 2023

RAPPORT FORSVARET 2023/02

*Hendelse med KNM Thor Heyerdahl med
bortfall av strømforsyning og fremdrift,
6. august 2022 ved Haakonsvern*

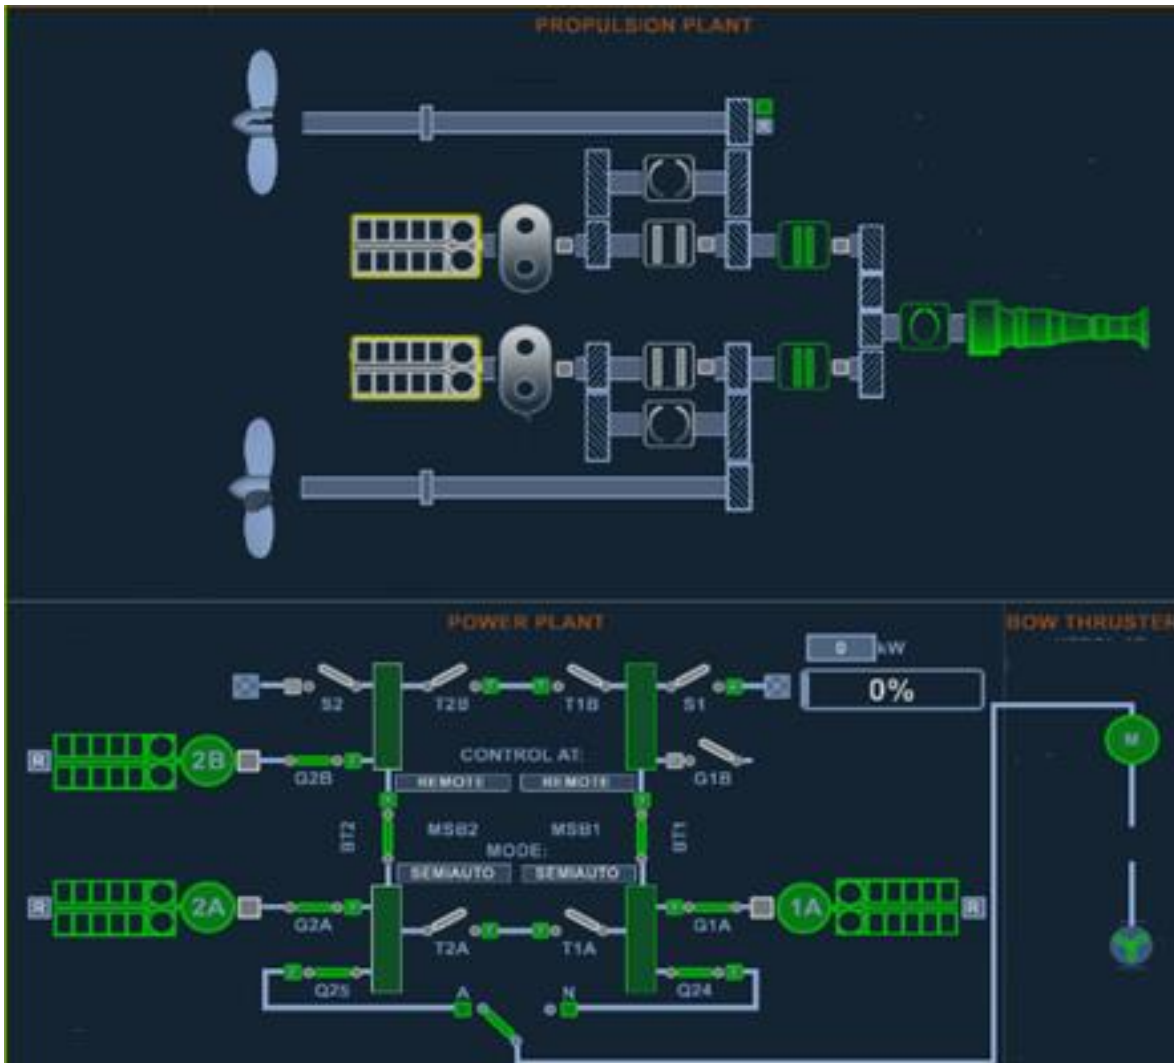
Fartøyet benyttet kun gassturbin som fremdrift, se figur 1. Strømforsyningen var på splittede tavler. DG2A og B på hovedtavle 2 (2SA og 2SB). DG1A på hovedtavle 1 (1SA og 1SB).

Figur 1: Situasjonsbildet er tatt rett før hendelsen inntraff og viser (med grønn farge) hvilke dieselgeneratorene som var koblet til strømtavlene og at gassiturbinen var brukt til fremdrift. Kilde: Sjøforsvaret

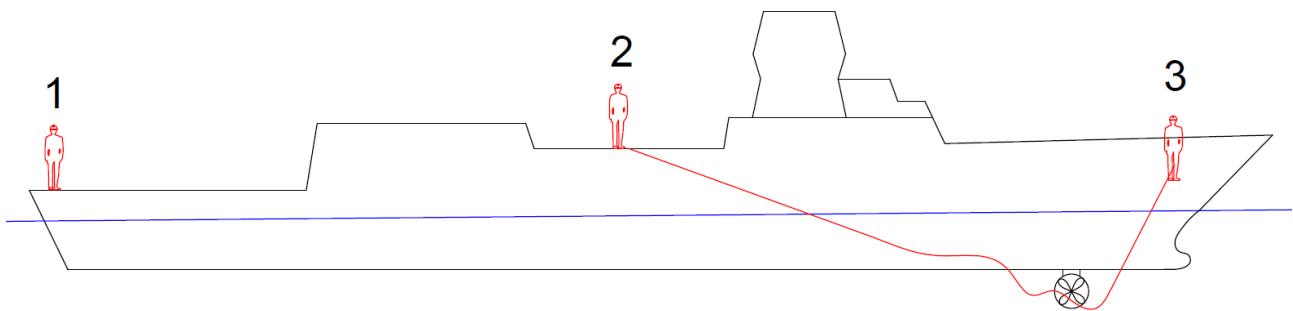
Da aktre trosse var festet på pullerten på båtdekket, ba fortøyningsleder mannskapet på fremre fortøyning om å gi ut mer trosse. Det ble gitt ut ca. 20 meter fortøyningstrosse i sjøen, men det ble ikke sjekket om hivelinen var stram. Fortøyningspersonell som skulle hale inn hivelinen på båtdekket opplevde at det var tungt å hale inn og ba om at det ble gitt ut enda mer trosse. Det ble derfor gitt ut ytterligere 20–30 meter på forre fortøyning. Mannskapet på båtdekk klarte allikevel ikke å holde hivelinen og måtte slippe den. Kort tid etter stoppet baugthrusteren, se figur 2. Vaksjef på bro var ikke informert om situasjonen.

Figur 2: Rød linje skisserer baugtrossa. 1 akre fortøyning. 2 båtdekket. 3 fremre fortøyning. Illustrasjon: SHK

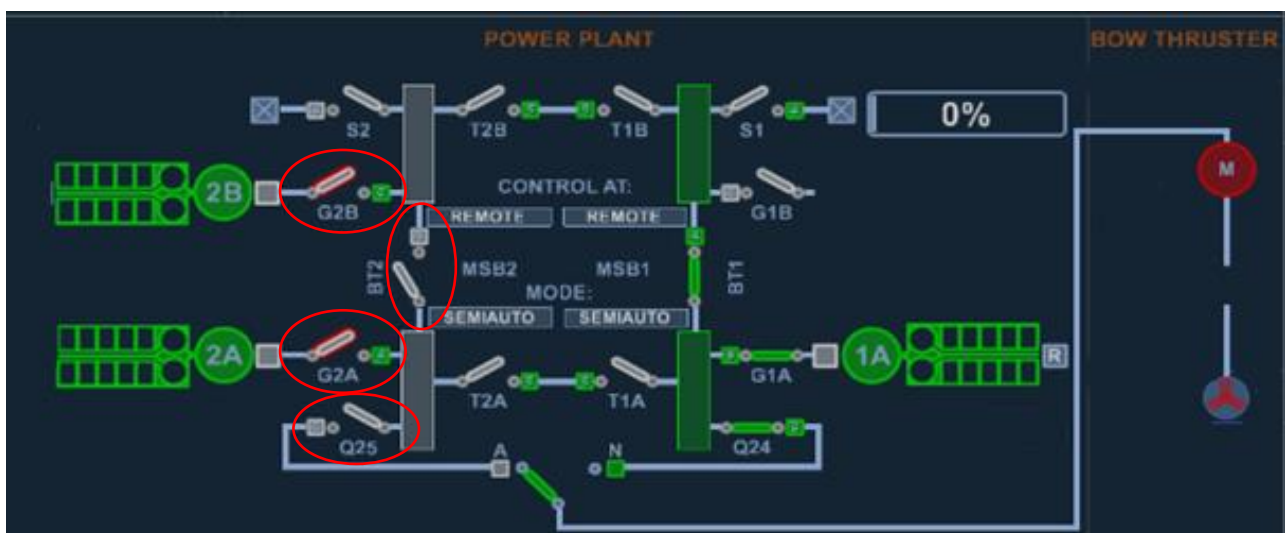
Belastningen på baugthrusteren medførte at lastbryteren Q25, og bryterne til generatorene 2A og 2B la seg ut, i tillegg til bryter BT2, se figur 3 Dette medførte at hovedtavle 2 mistet spenning og det ble strømstans i deler av fartøyet. Da besetningen sjekket loggen fremkom det ikke der hvilke av bryterne som la seg ut først. Besetningen hadde en forståelse av at dieselgenerator 2B, som de var på vei inn til kai for å gjøre vedlikehold på, var problemet.

Figur 3: Brytere G2B, G2A, BT2 og Q25 som koblet seg ut, markert med rød ring. Kilde: Sjøforsvaret

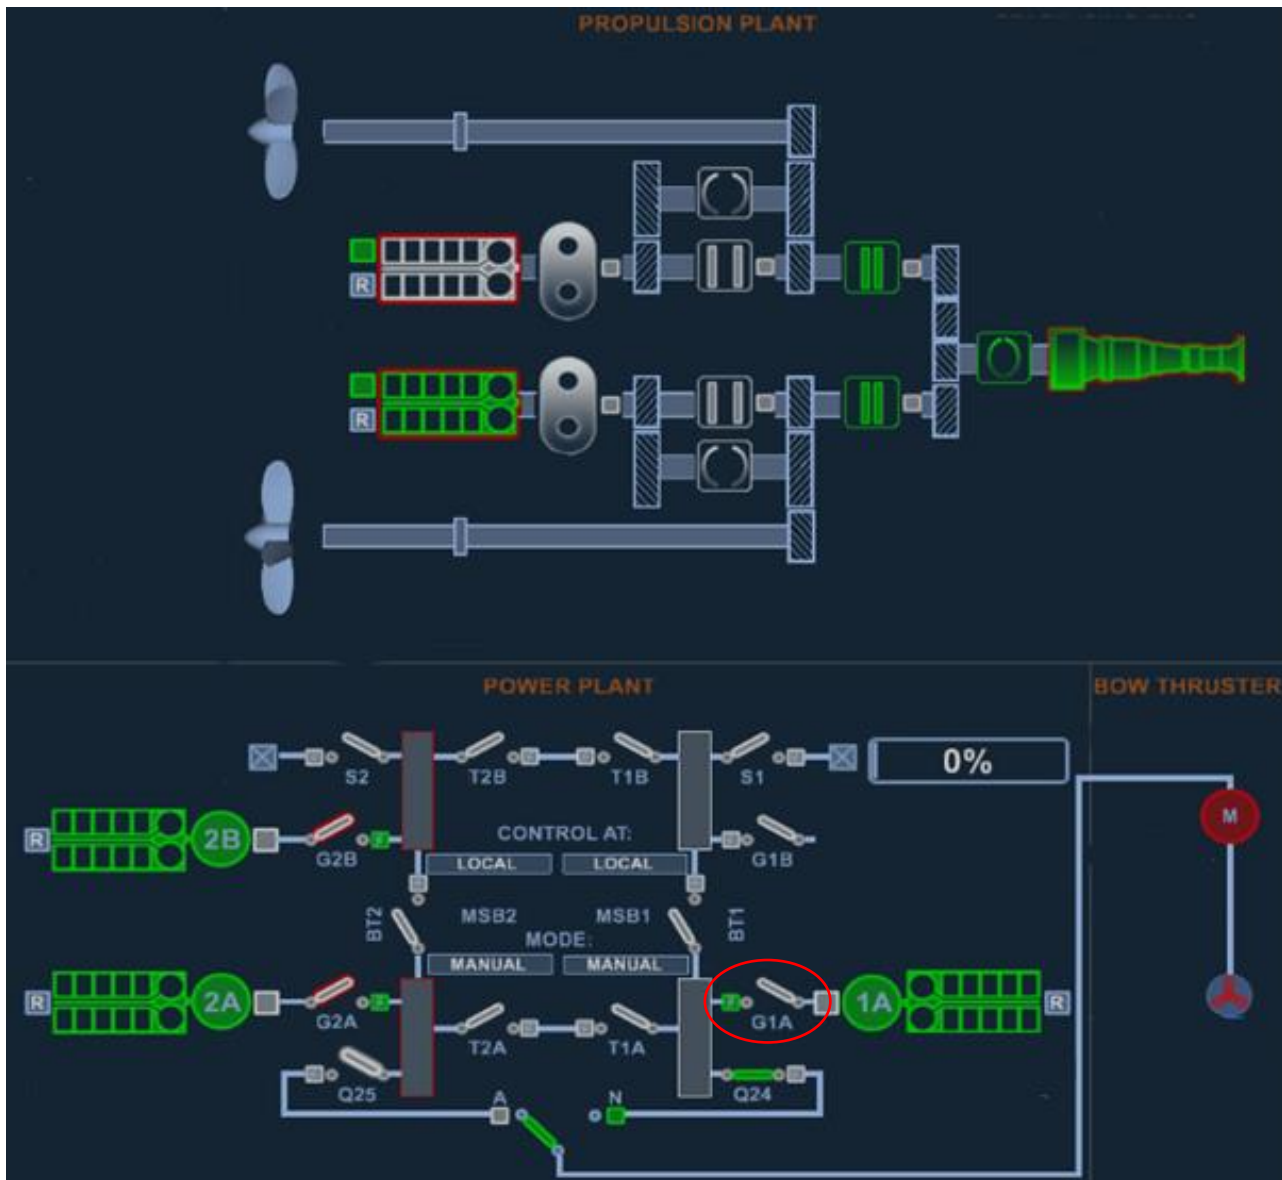
En elektriker entret begge tavlerommene for å sjekke status, og det ble konstatert røyklukt i tavlerom 2. Fra maskinkontrollrom koblet besetningen tavleseksjon 2SA til hovedtavle 1. Hovedmotor 1 ble startet lokalt, i henhold til rutine, slik at denne var klar til å legges inn ved behov. Elektrikeren la tavle 1 i lokal fra tavlerommet, og etter 15 sekunder la dieselgenerator 1A seg ut fra tavle 1, noe som medførte strømstans i hele fartøyet, se figur 4.

Figur 4: Bryter G1A koblet seg også ut, vist med rød ring, og hovedmotor 1 ble startet, vist med grønt øverst i figuren. Kilde: Sjøforsvaret
