# RAPPORT FORSVARET 2026/01

***Alvorlig luftfartshendelse under landing  
på Høgelifjell i Notodden kommune,  
4. januar 2024 med Bell 412, operert av  
Forsvaret***

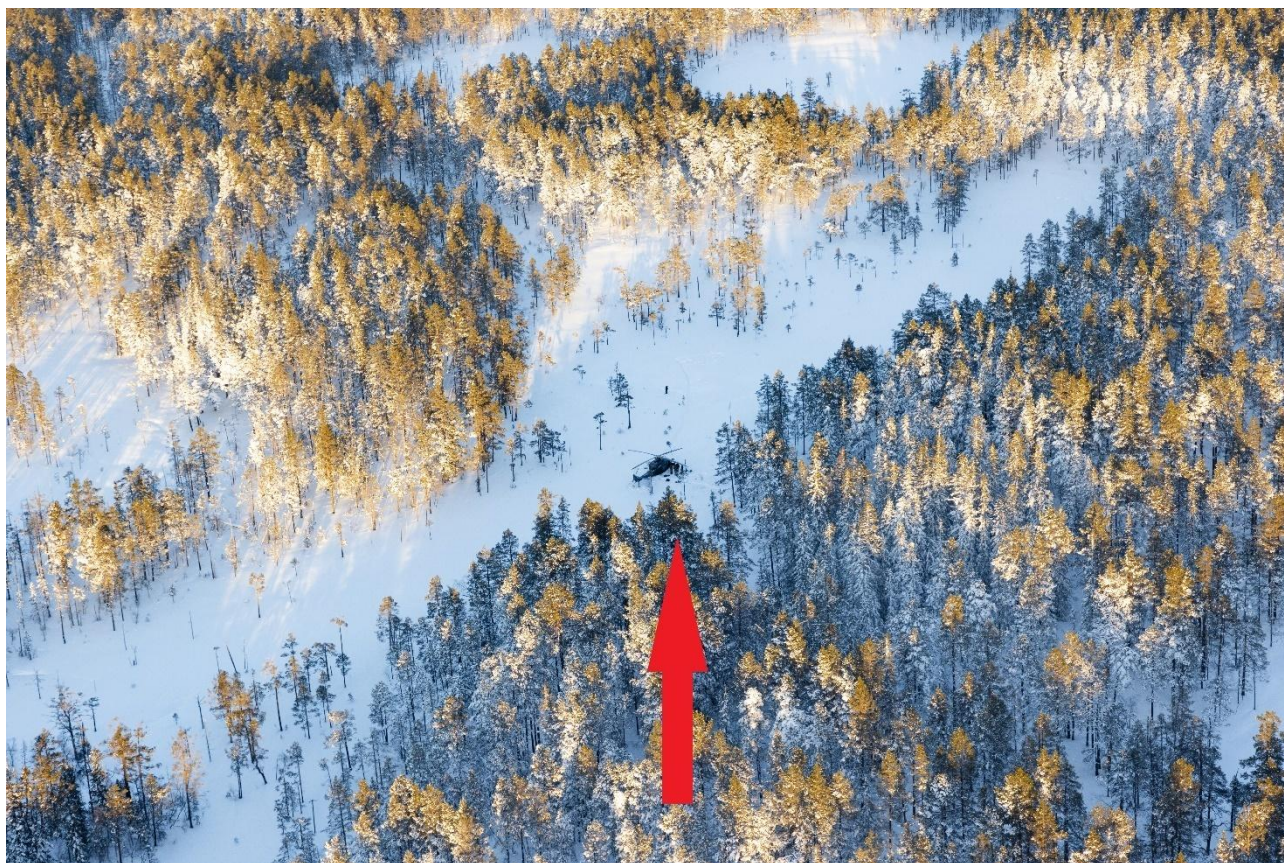
Figur 1: Rød pil illustrerer innflygningsretning. Foto: Forsvaret/SHK

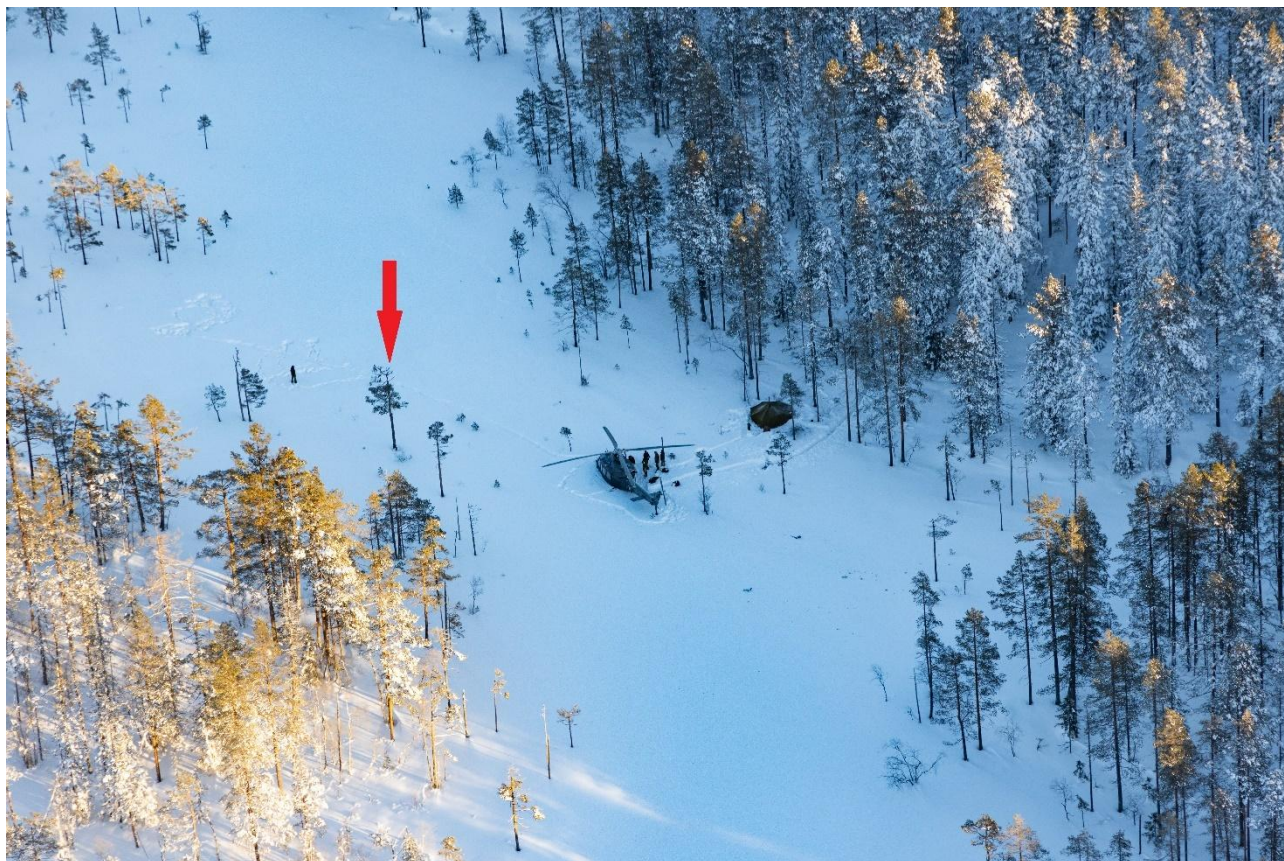
Figur 2: Rød pil viser treet som ble benyttet som referanse av piloten på kontrollene. Foto: Forsvaret/SHK

Annenpiloten benyttet et ca. 4 meter høyt furutre som sto skrått ut i hans sidevindu som sin visuelle referanse, se figur 2. Fartøysjefen valgte en ansamling av trær på skrått ut fra sitt sidevindu. Under innflygningen opplevde de ikke noe vesentlig white out<sup>2</sup>, og helikopteret ble etablert i hover på valgte referanser. Etter at helikopteret var etablert i hover var planen til annenpiloten å bakke helikopteret noen meter bakover før det skulle settes ned i snøen. I forbindelse med dette fikk helikopteret en drift mot høyre som ingen av pilotene oppdaget.

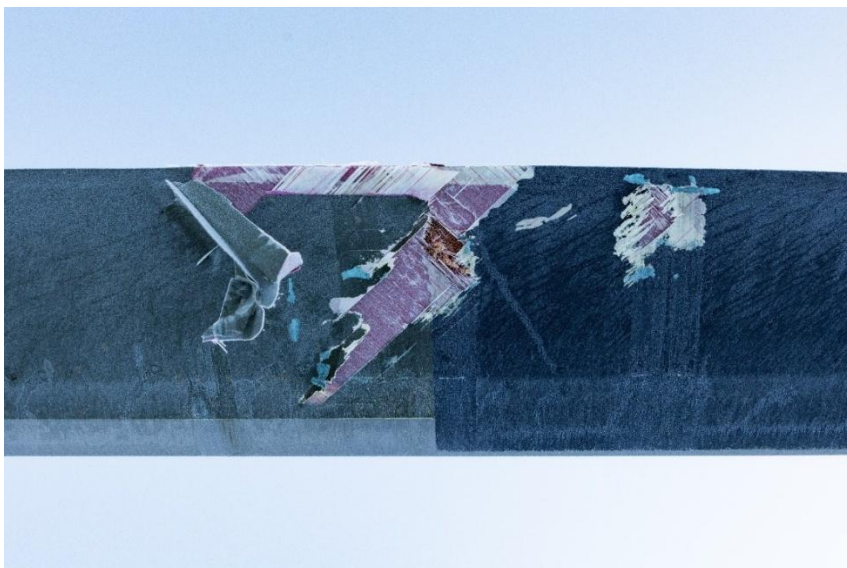
Helikopteret fikk skader på alle fire hovedrotorbladene. Det var bulker i fremkant og rifter i glassfiberstrukturen på undersiden av bladene. Begge halerotorbladene hadde skader i fremkant, og avrevne hudplater. Det ble også funnet bøyde pitchlinker på halerotoren samt at høyre VOR-antenne på halen var brukket.

Figur 3: Eksempler på skader på et hovedrotorblad. Foto: SHK

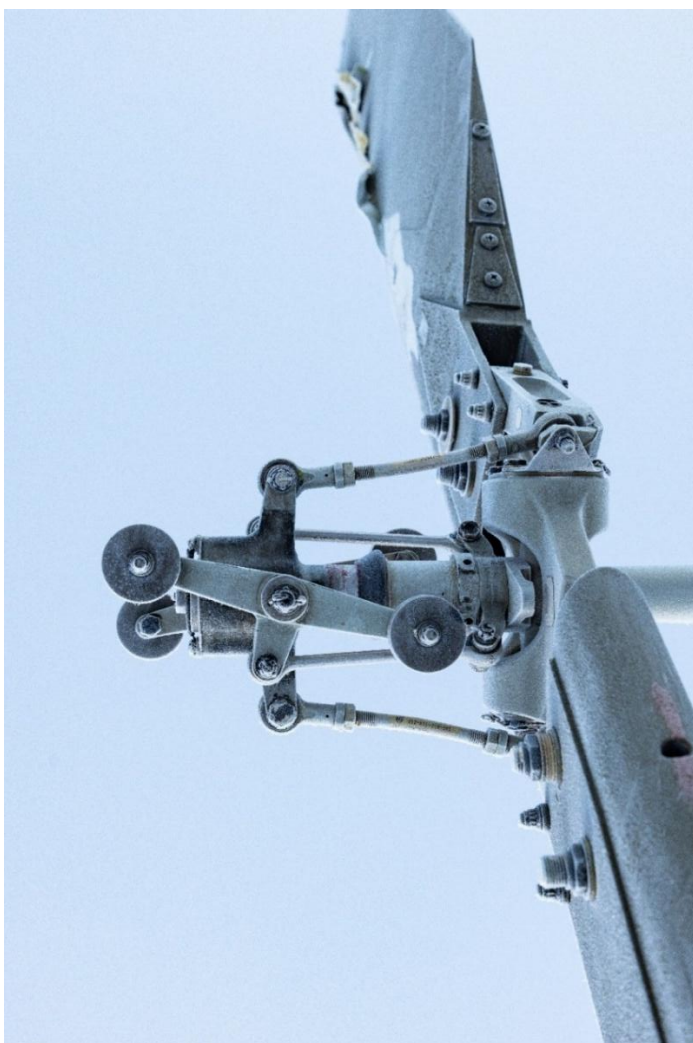
Figur 4: Skader på et halerotorblad og bøyde pitchlinker. Foto: SHK

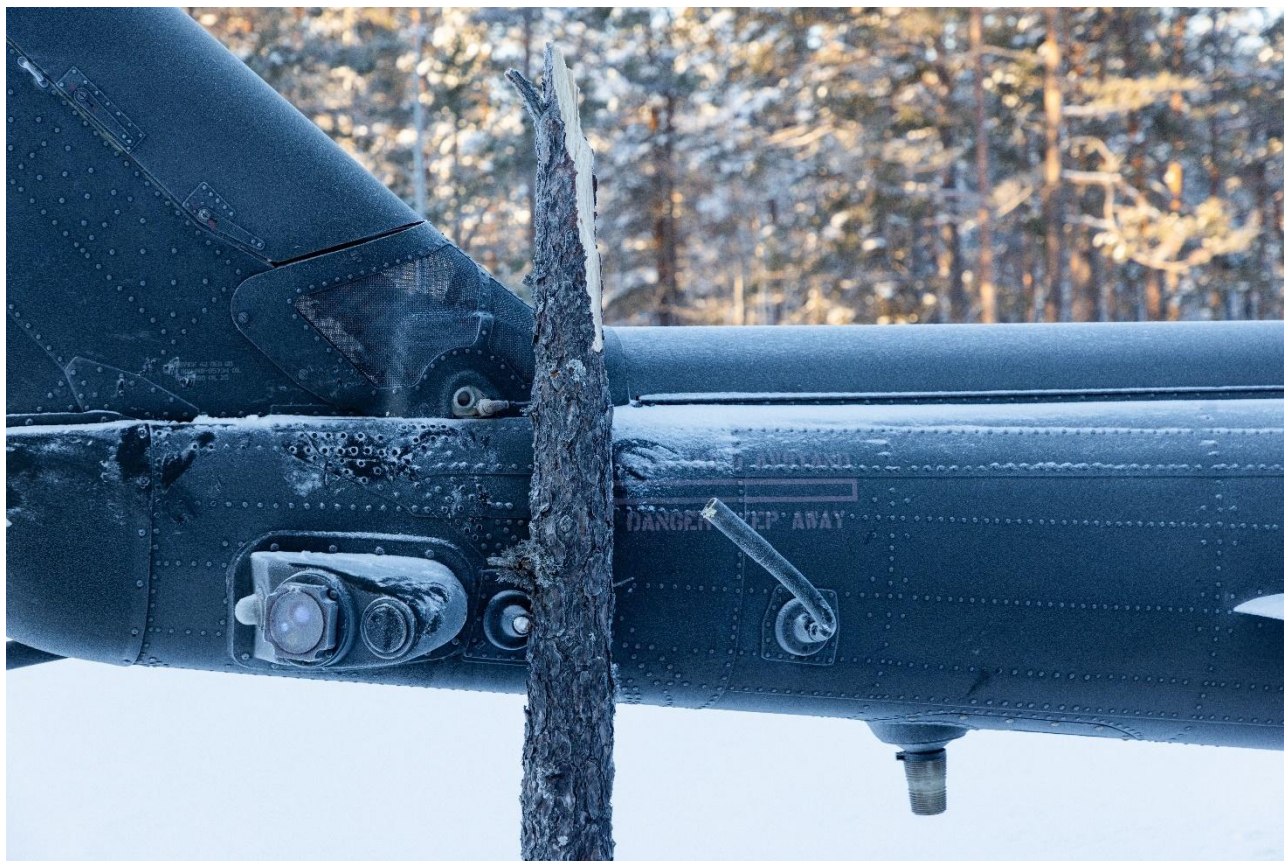
Figur 5: Skader på VOR-antenne. Foto: SHK
