Avgitt september 2026

# RAPPORT FORSVARET 2026/05

***Militær luftfartshendelse med Skyranger  
drone operert fra KV Heimdal  
1. mars 2026***

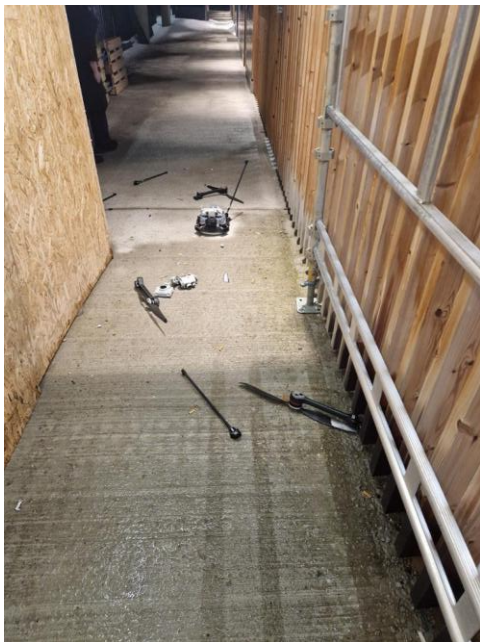
Instruktøren observerte fra broen at pilot 2 hadde problemer etter å ha kontrollert dronen og dronen forsvant utenfor hans synsvinkel et øyeblikk før han observerte den liggende på bakken. Instruktøren gikk deretter i land og fant dronen og sjekket samtidig om dronen hadde påført bebyggelsen noen skader, uten at han fant noen. Han tok bilder av dronen før den ble bragt tilbake

til Kystvaktfartøyet. Figur 1 viser hvor dronen ble funnet og figur 2 viser den bygningen dronen kolliderte med.

Figur 1: Dronen etter kollisjonen.  
Foto: SHK/Kystvakten

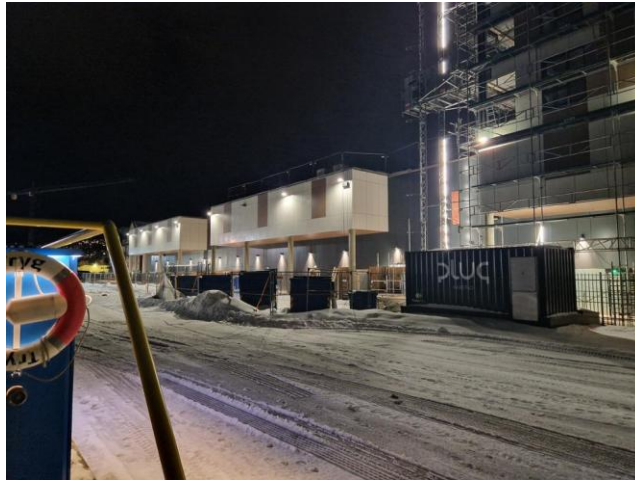
Figur 2: Bygget dronen kolliderte med.  
Foto: SHK/Kystvakten
