Statens
Havarikommisjon
for Transport

RAPPORT

Sjø 2020/04

RAPPORT OM SJØULYKKE MED FRITIDSBÅT, LOKKARSKJÆRET, NAMSOS, 1. AUGUST 2019

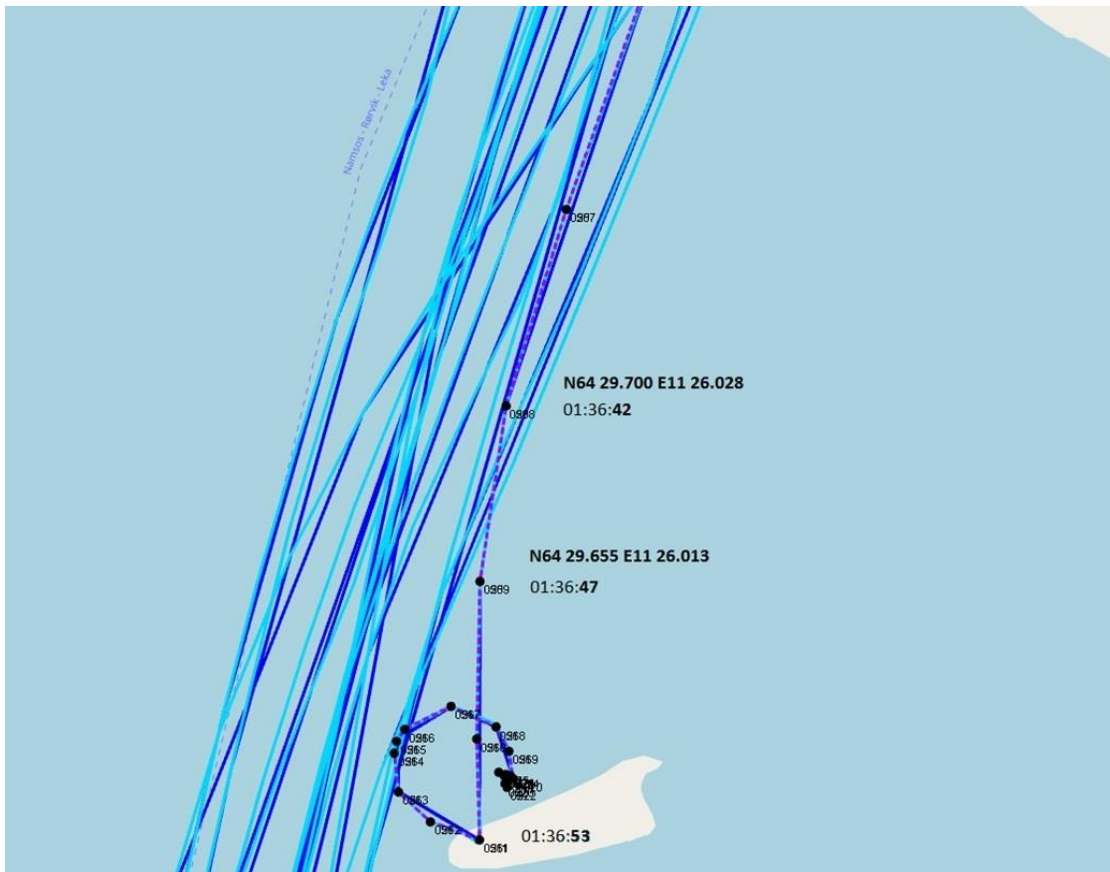
Fritidsbåten fortsatte deretter å følge tidligere slepestreker lagret på kartplotteren (se figur 2). Båten holdt seg først på vestsiden av farvannet (dvs. til høyre/styrbord gjennom Lokkaren) og befant seg da i den hvite sektoren fra Lokkaren lykt lenger syd på Otterøya. Omtrent 40 sekunder før sammenstøtet ble kursen lagt mer østlig. Ytterligere 10 sekunder senere var båten kommet så langt østover at den forlot den hvite sektoren, og fortsatte videre i rød sektor fra Lokkaren lykt.

Figur 2: Nedlasting fra kartplotter viser slepestreker fra tidligere seilaser i Lokkaren og passeringer ved Lokkarskjæret (i 2018/-19) samt kursaviket den 1. august 2019. Kilde: GPXSee og Garmin, Norge

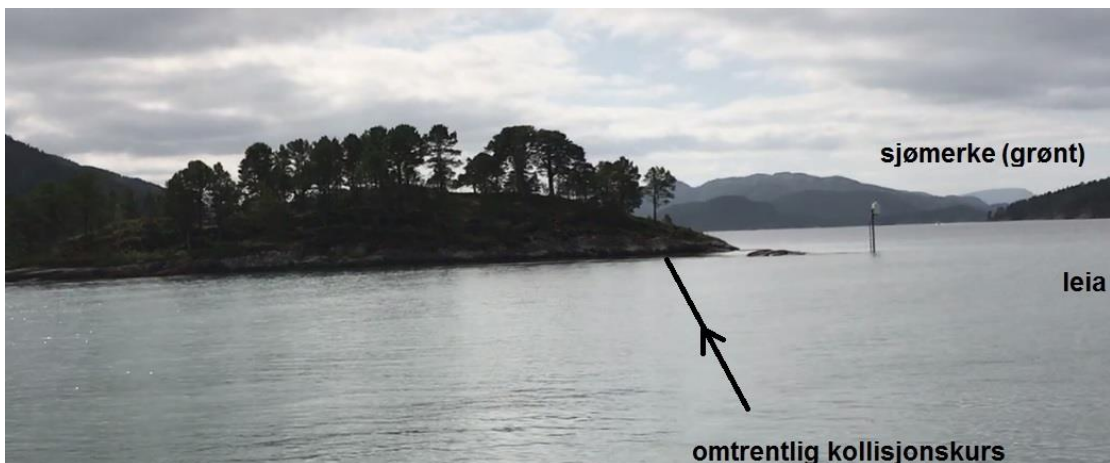
Omlag 10 sekunder forut for ulykken la fritidsbåten seg på en enda mer østlig kurs enn ved de tidligere registrerte slepestrekene i Lokkaren. Kursen lå da øst for jernstaken med den grønne lanternen som markerer ytterpunktet av leia i Lokkaren. Kursen ble lagt enda noe mer mot babord 5–6 sekunder før sammenstøtet, inntil båten kl. 01:36:53 traff fjellveggen på Lokkarskjæret. Det ble senere funnet spor etter treffpunktet på land (se figur 3).

Figur 3: Omtrentlig kollisjonskurs mot ulykkesstedet, sett på dagtid. Foto: SHT

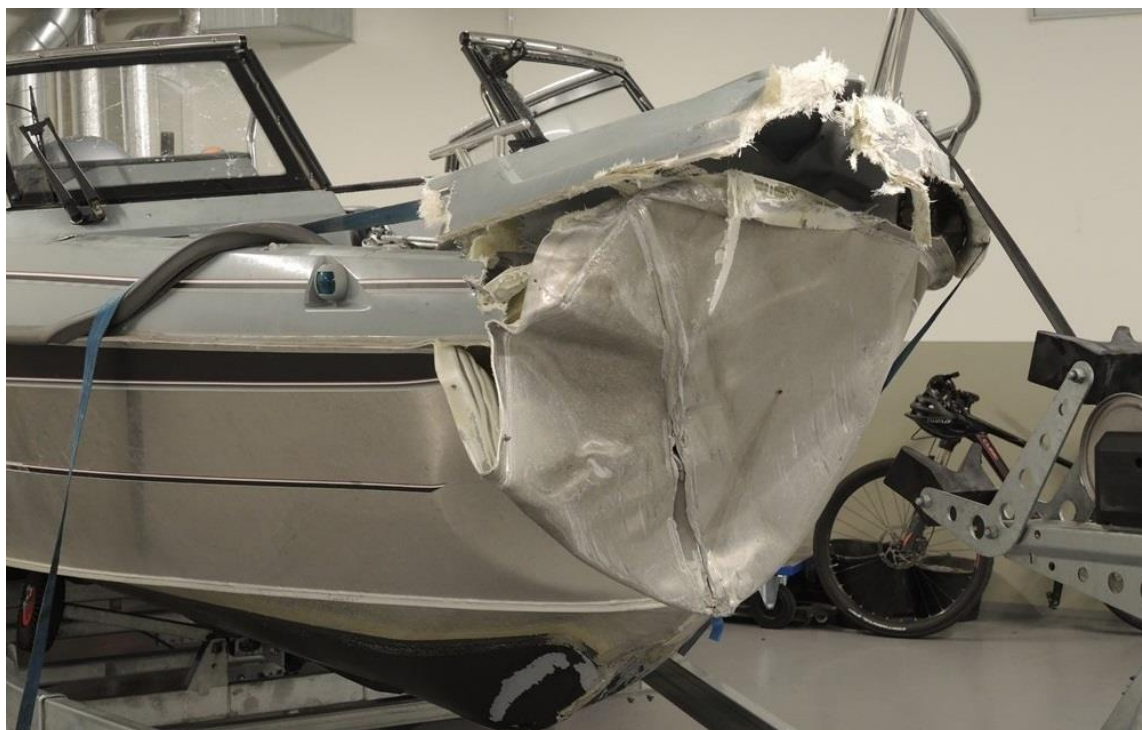
Inspeksjon av båten i ettertid viste store skrogskader i fritidsbåtens baugparti, hvilket tilsa at den hadde truffet fjellet omtrent i en rett vinkel. Utenbordsmotoren med undervannshus og propell, samt undervannsskroget fremsto nærmest uskadet.

Figur 4: Fritidsbåtens skader i baugpartiet etter kollisjon. Foto: SHT

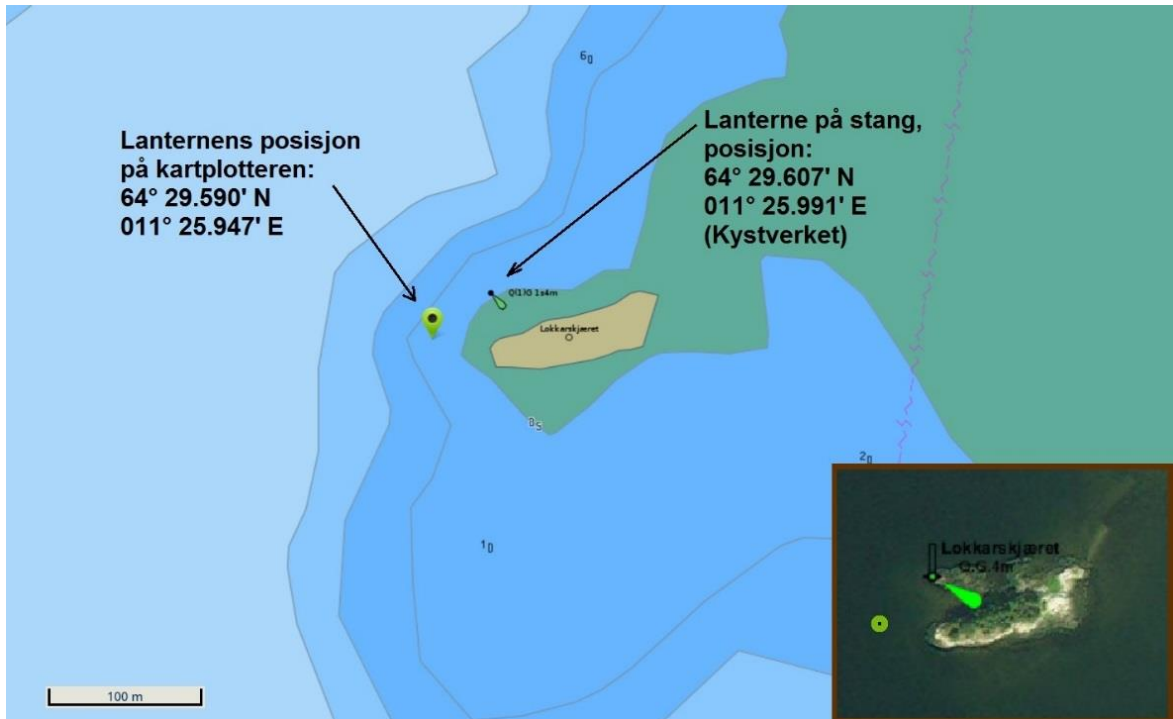
På kartet til kartplotteren som var i bruk, er lanternen plassert fritt i sjøen rett vest for Lokkarskjæret. På dette kartet er avstanden til skjæret ca. 35 m, mens avstanden til det ved lavvann tørrfallende området rundt skjæret, er ca. 20 m. Ifølge kartplotteren er lanternens posisjon på kartet $64^{\circ} 29.590' N$, $011^{\circ} 25.947' Ø$. Kartplotterens posisjon for jernstaken med grønn lanterne befinner seg dermed ca. 48 m sørvest (227°) for dens faktiske geografiske posisjon, noe som også forklarer fargevalget som skal bekrefte dybdene i den grafiske gjengivelsen av området (se figur 8).

Figur 8: Lanternens faktiske posisjon vs. lanternens posisjon på kartplotteren. Kilder: Kystinfo (ENC-kart), OpenSeaMap (luftbilde), illustrasjon: SHT

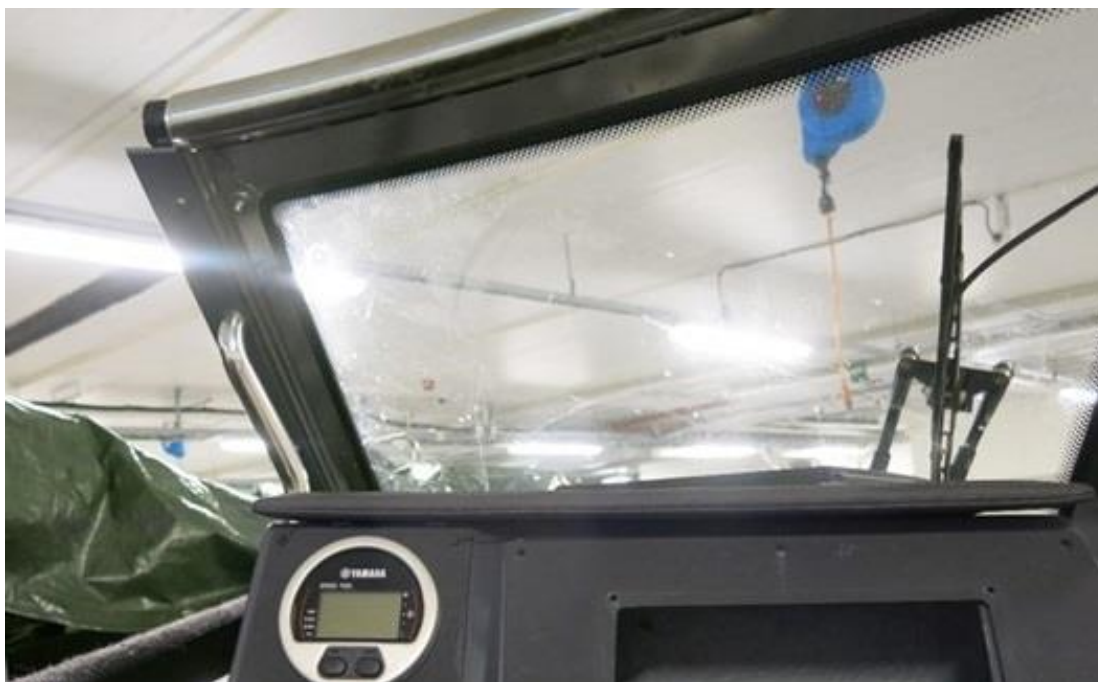
For førersidens frontrute var det montert en elektrisk drevet vindusvisker. Viskerbladets gummi ble gjenfunnet delvis løsnet i overkant (se figur 11). Videre var vinduspusserens posisjon foran føreren stoppet mot styrbord. Det kan ikke fastslås sikkert om viskeren hadde vært i bruk eller om posisjonen var blitt forskjøvet i sammenstøtet med Lokkarskjæret.

Figur 11: Utsikt fra førerposisjon med vinduspusser. Foto: SHT

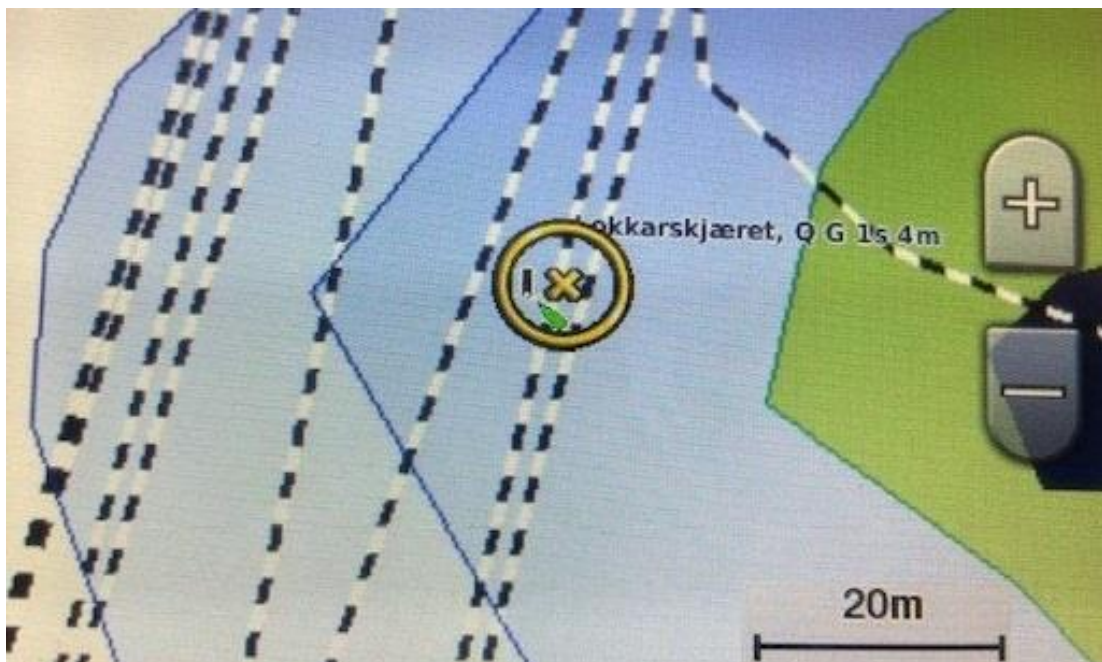
Figur 13: Passeringer mellom jernstaken og Lokkarskjæret. Kilde: Garmin, Norge

To av slepestrekeene viser passering mellom jernstaken og Lokkarskjæret (se figur 13). Selv ved høyvann og det beskjedne dypgående fritidsbåten hadde, anses ikke en slik passering som mulig. Som omtalt i kapittel 1.7.6.2 var jernstaken (lanterne med grønn blink) feilplassert med ca. 48 m sørvest (227°) på kartplotterens kartmateriale, i forhold til dens faktiske geografiske plassering.

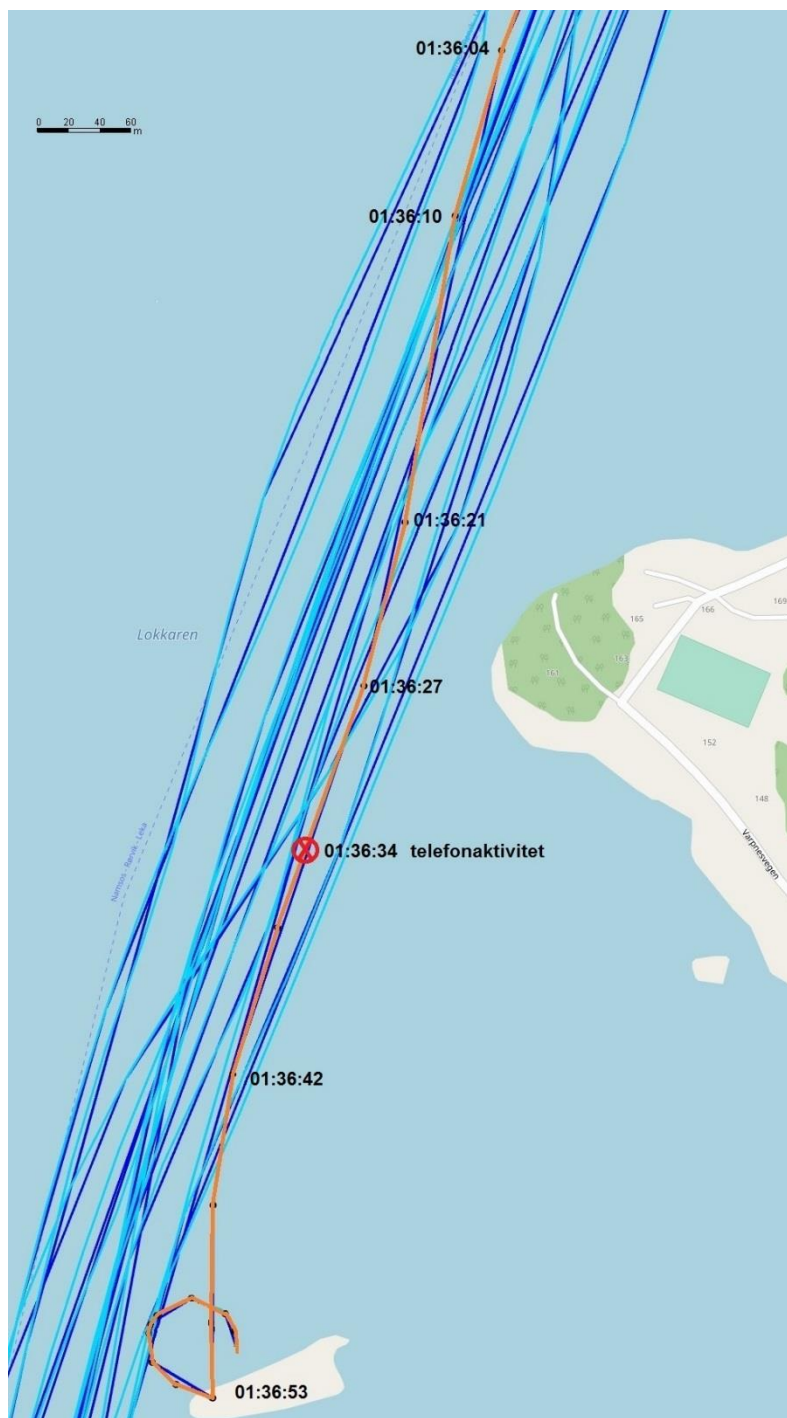
Figur 14: Bruk av mobiltelefon viste aktivitet fra klokken 01:36:34. Kilder: GPXSee, Garmin, Norge, illustrasjon: SHT

En slik melding vises vanligvis i ti sekunder. Havarikommisjonen registrerer at det siste kursavviket også fant sted innenfor denne siste ti sekunders perioden før båten traff Lokkarskjæret. Uavhengig av hvem av de to som åpnet mobiltelefonen kan dette ha tatt oppmerksomheten fra begge. Havarikommisjonen utelukker derfor ikke at mobilbruk kan ha spilt inn som en distraksjon som videre kan ha medvirket til en ubevist kursendring østover.

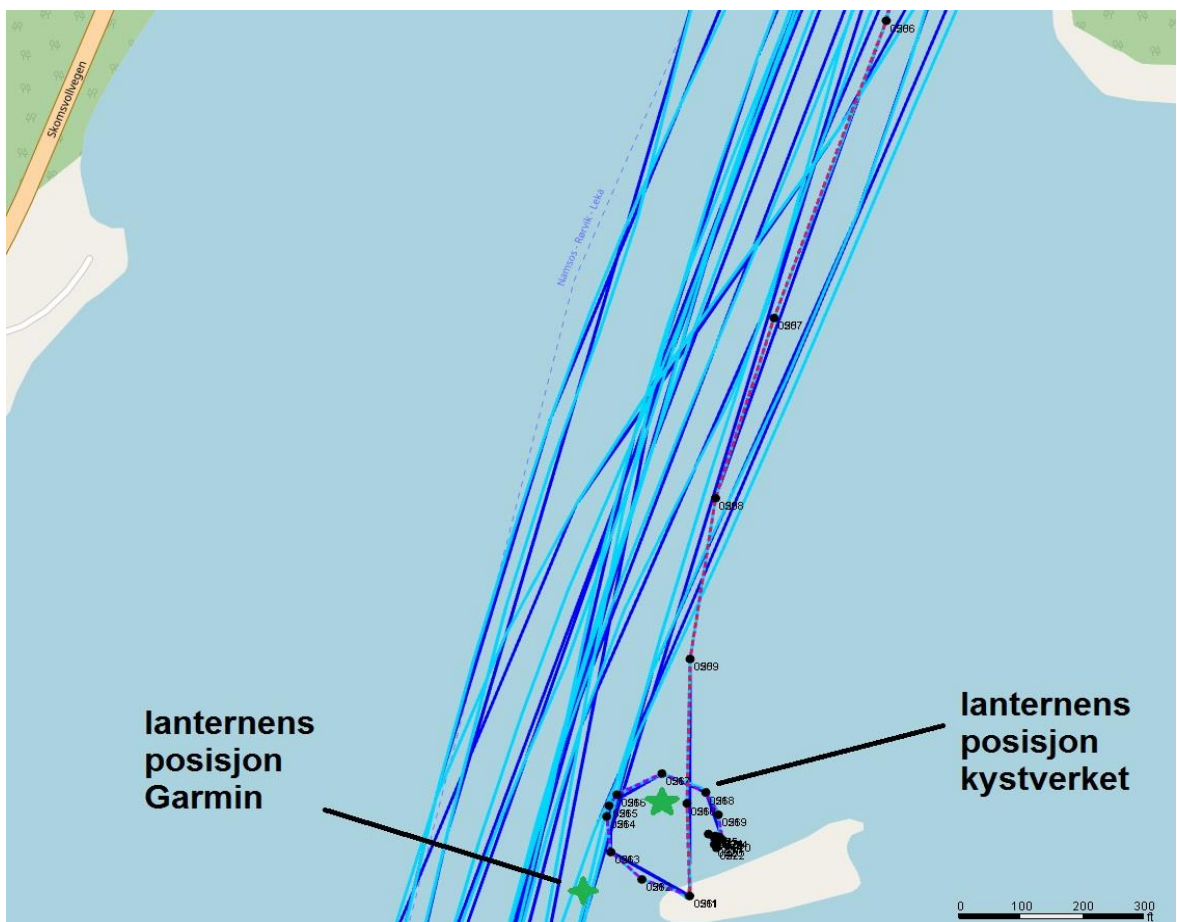
Havarikommisjonen mener derfor at fritidsbåten hadde gått klar av grunt vann selv om det mest østlige slepesporet hadde vært fulgt, siden jernstaken geografisk befant seg 48 meter lenger øst enn hva kartplotteren viste.

Havarikommisjonen vurderer det som mest sannsynlig at kursendringen som ble foretatt kort tid før sammenstøtet var en følge redusert oppmerksomhet. Dette er basert på at kursendringen avvek fra alle tidligere slepespor, og at kartplotteren ville vist at båten stevnet rett mot land hvis den hadde blitt benyttet for aktiv navigering i dette tidsrommet.

Figur 16: Kursavvik/-endring og lanternens formentlige og faktiske posisjon. Kilde: GPXSee, SHT
