Sjø 2010/03

RAPPORT OM UNDERSØKELSE AV SJØULYKKE,
RICHARD WITH, IMO NR. 9040429,
GRUNNSTØTING I TRONDHEIM 6. JANUAR 2009

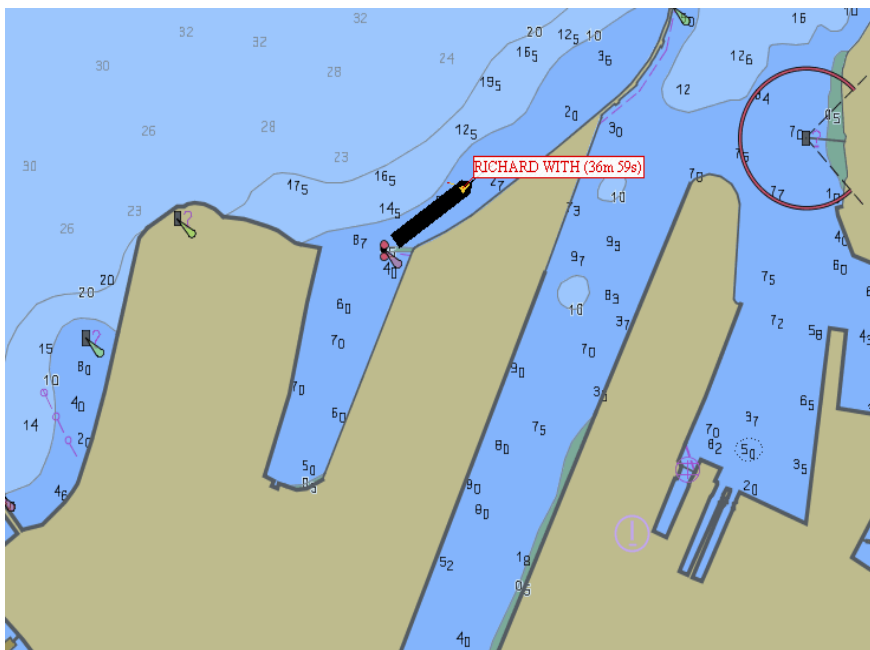
Kapteinen overtok manøvreringen av fartøyet litt før kl. 0800. Ved dette tidspunktet lå fartøyet i ro, parallelt med kai 2, mindre enn en skipsbredde fra blinken utenfor moloenden¹. Tidspunktet for kapteinens overtakelse av manøvreringen sammenfaller i tid med at ansatte ved havnekontoret observerte en betydelig vindøkning. Kapteinen observerte vindrosser og snøkav rett ut fra pir 1 og kjente vinden tok fartøyet og at de drev sidelengs mot pir 2 og søndre enden av moloen. Begge skipets førstestyrmenn var nå på bro og sto plassert ved henholdsvis vindmålerdisplayet midtskips på broen og ute ved brovingen på styrbord side. Kapteinen mottok i rask rekkefølge beskjed om høy temperatur på styrbord gir² og rapportering om vind opp mot 17 m/s. Kapteinen besluttet deretter å avbryte forsøket på kaitillegg.

Rorene ble satt midtskips og full fart fremover ble satt på begge maskiner. Styrmannen på styrbord broving ga samtidig beskjed om at fartøyet var svært nær og drev raskt mot moloenden. Kort tid etter at begge maskinene var satt i full fart framover, og før fartøyet hadde opparbeidet noe vesentlig fart grunnstøtte Richard With. Brobesetningen følte risting og konstaterte at styrbord maskin stoppet. Dette skjedde rett før kl. 0800. Styrmennene kunne rapportere at fartøyet lå i ro og kapteinen satte babord motors propellstigning i null og beordret babord anker droppet.

Figur 7: Richard Withs posisjon etter grunnstøtingen. Den røde blinken var ved dette tidspunktet brukket ned og borte. AIS informasjon fra Kystverket. Kart: Kystverket/Norge digitalt

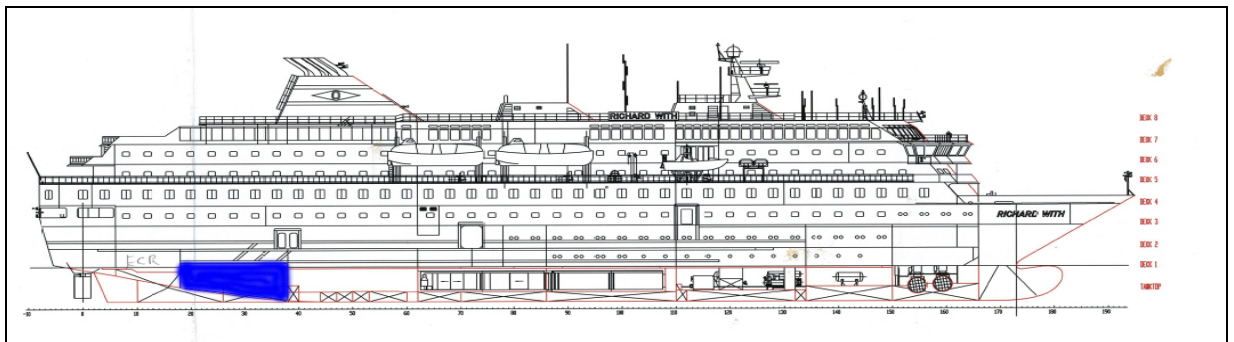
Etter at lensing ble iverksatt ble det raskt klart at fartøyets eget pumpeutstyr ikke holdt unna vanninntrengningen og vannstanden steg i hjelpemaskinrommet. Diverse pumpeutstyr fra brannvesen, havnevesen og Sjøforsvaret kom raskt om bord på fartøyet og nødlensing ble iverksatt. Selv med betydelig pumpekapasitet i operasjon var vannstanden allikevel i en periode over 1.dekk (se figur 8).

Figur 8 Skisse som illustrerer vannfylling i hjelpemaskinrom (merket blått)

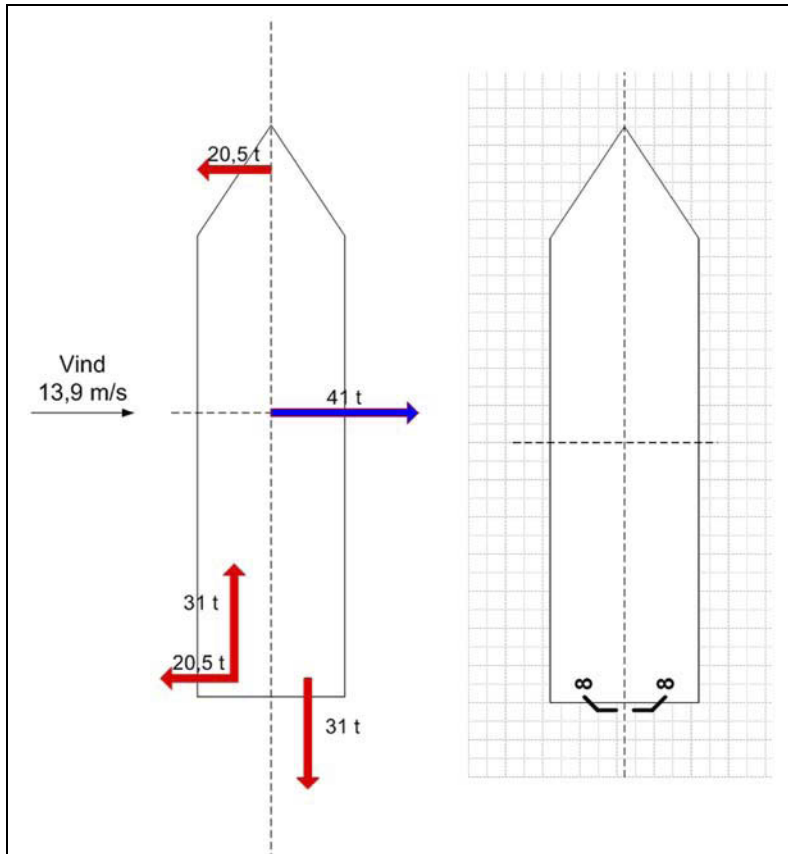
Figur 9: Til venstre skisse som viser fordeling av krefter for å holde fartøyet i ro med 13,9 m/s vind inn på tvers. Til høyre skisse som viser propellene og rorene splittet.

Under forsøkene på manøvrering til kai i Trondheim ble baugpropellene og babord maskin benyttet for å gi fartøyet sideveis kraft for å motvirke de ytre tverrskipskreftene. Styrbord maskin ble brukt akterover for å kompensere for langskipskomponenten fra de ytre kreftene samtidig som den også skulle kompensere for langskipskraften satt opp av babord maskin (se figur 9).

Tilgjengelig kraft i forhold til manøvrering til kai tilsier i henhold til vurderinger av besetningen om bord at fartøyet klarer liten kuling (10,8 – 13,8 m/s) rett i siden. SHT har forespurt rederiet om hvilke kravspesifikasjoner i forhold til tilgjengelig kraft som lå til grunn ved bygging av fartøyet. Slike krav forelå ikke under byggingen av fartøyet og hvilke krefter som er tilgjengelige fremkommer ikke skipets dokumentasjon.

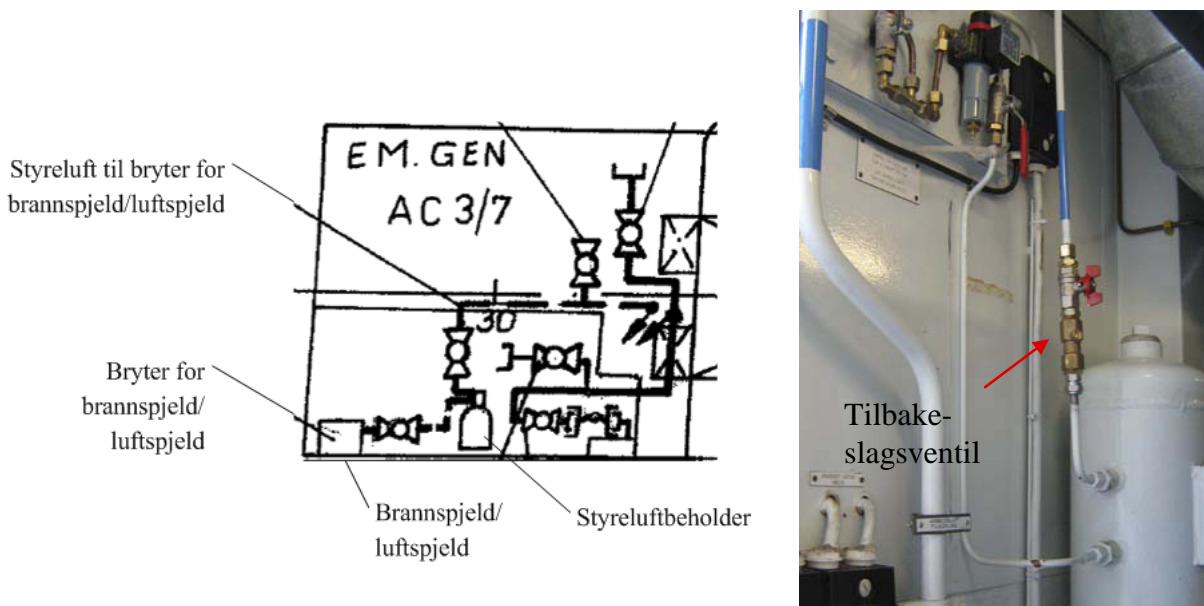
DNV har blant annet godkjent en tegning av arbeids- og kontrolluftsystemet som inkluderer lukke- og åpningsarrangementet for luftspjeldene til nødgeneratorrommet¹⁵, se figur 16. Tegningsgrunnlaget i forhold til å vurdere nødstrømsystemets selvberenhhet var ikke tilstrekkelig detaljert.

Figur 16: Utdrag av godkjent tegning av arbeids- og kontrolluftsystemet i nødgeneratorrommet og bilde av tilbakeslagsventil i forbindelse med styreluftbeholderen, montert etter ulykken.

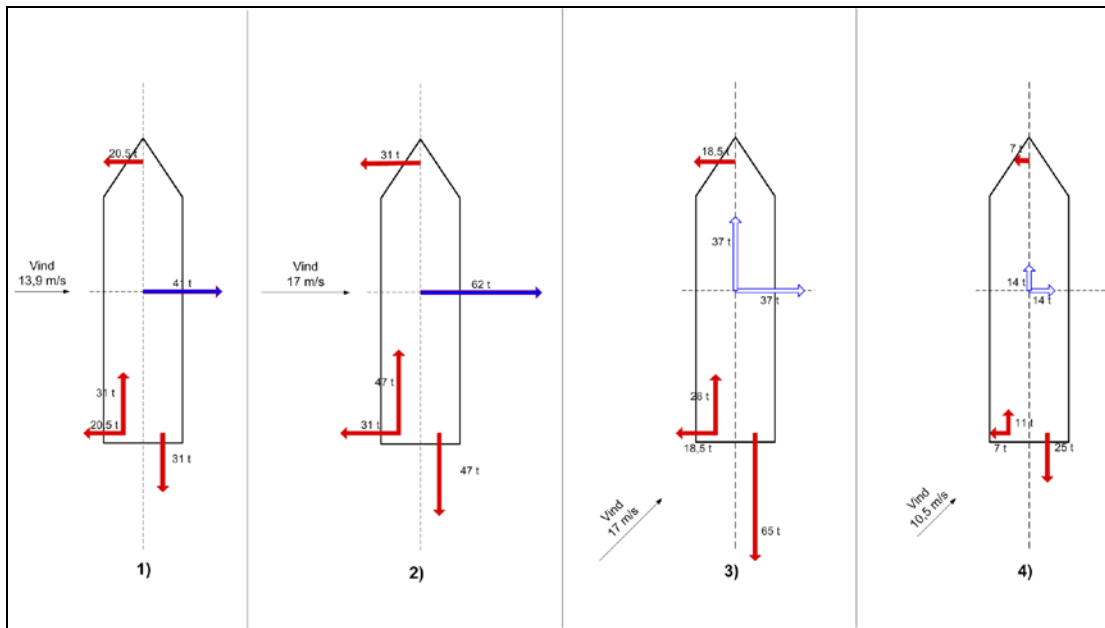
I mangel av dokumentasjon og for å få en oversikt over hvilke vindkrefter fartøyet har vært utsatt for under forsøkene på å legge til kai har havarikommisjonen fått gjennomført beregninger som viser hvilke krefter vinden belastet skipet med. Beregningene viser også sammenhengen mellom vindens retning i forhold til langskipsaksen og hvilke krefter som settes opp i langskips- og tverrskips retning.

Figur 17: Forenklet fremstilling av forskjellige vindkrefter som virker på skipet (i blått) og de krefter som thrustere og propellene må yte for at skipet skal holdes i ro (i rødt) som følge av vindkreftene.

- 1) Kraftfordeling med vind rett tverrskips på 13,9 m/s.
- 2) Kraftfordeling med vind rett tverrskips på 17 m/s.
- 3) Kraftfordeling med vind 45 grader aktenfor tvers på 17 m/s.
- 4) Kraftfordeling med vind 45 grader aktenfor tvers på 10,5 m/s.
