RAPPORT

Sjø 2011/02

RAPPORT OM UNDERSØKELSE AV SJØULYKKE
SPEEDSJARKEN MONICA IV, LK 9412, FORLIST
UNDER INNSEILING TIL SKUDENESHAVN
8. SEPTEMBER 2009

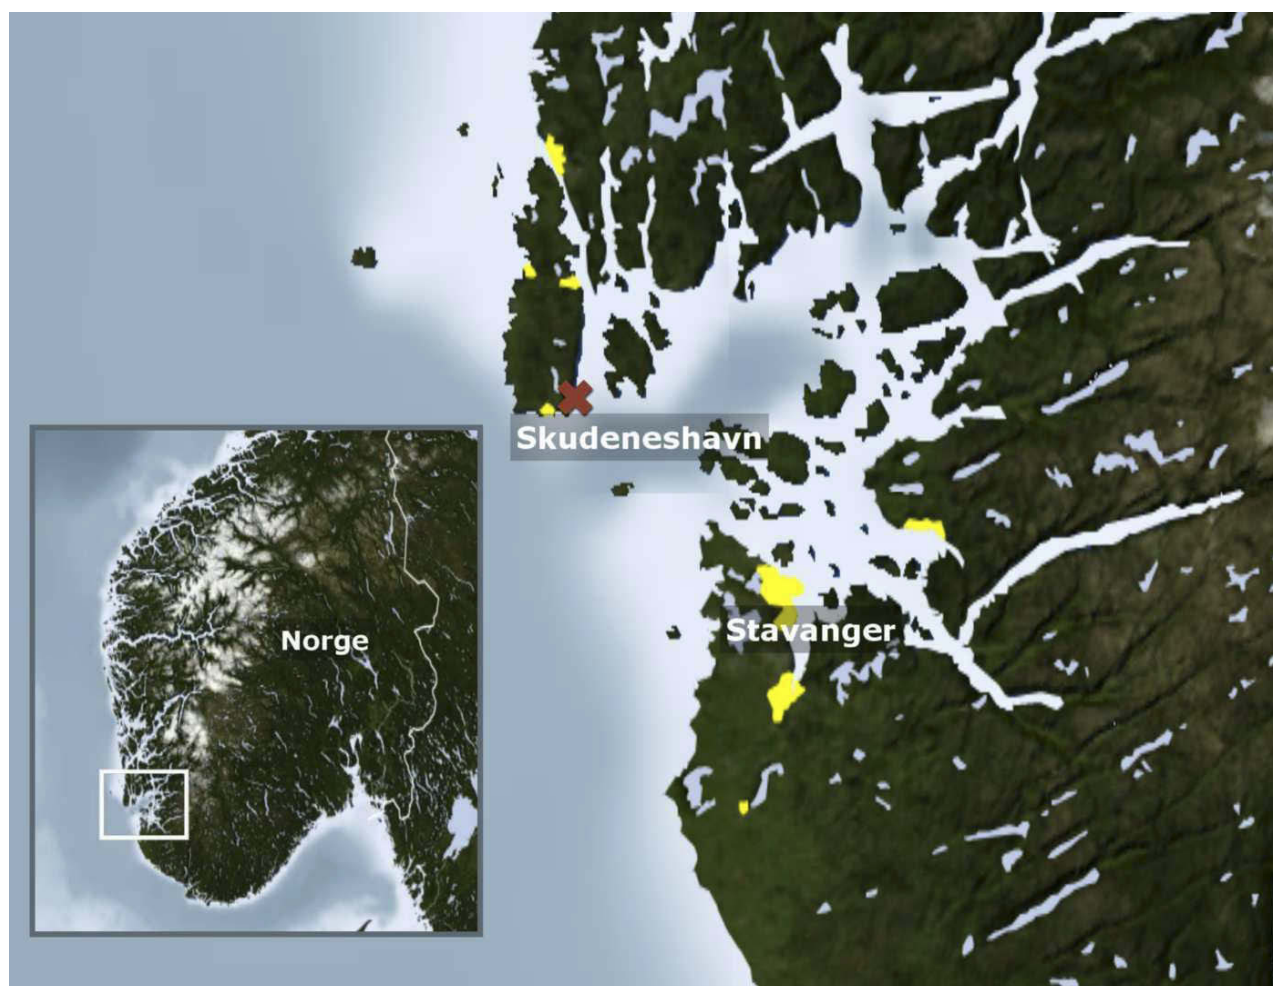
Figur 1: Monica IV forliste 8.9.2009 under innseiling til Skudeneshavn.

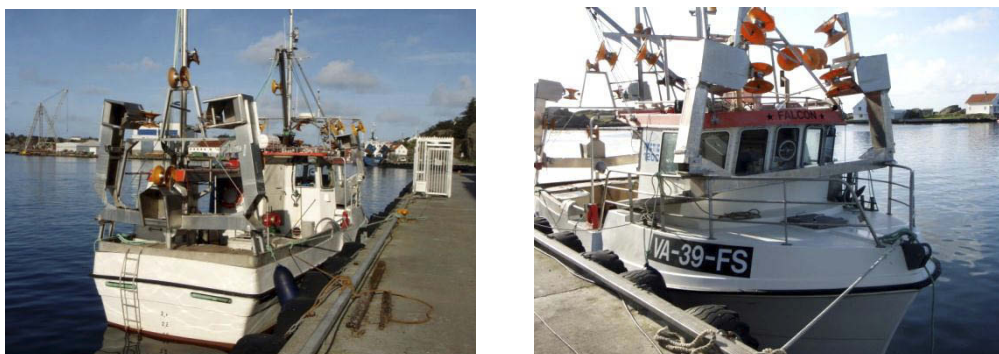
Figur 6: Dorgeutstyr akter og forut.

På grunn av utstyrets vekt og høye tyngdepunkt vil moderne dorgerigging ha negativ effekt på fartøyenes stabilitetsegenskaper. I tillegg vil riggens vindfang kunne medføre at fartøyene utsettes for vindkrefter. Dorgeriggingen er på de fleste fartøy utført i aluminium. På Monica IV var dorgeriggingen utført i en kombinasjon av aluminium og rustfritt stål. Monica IV var utstyrt med 5 dorgemaskiner.

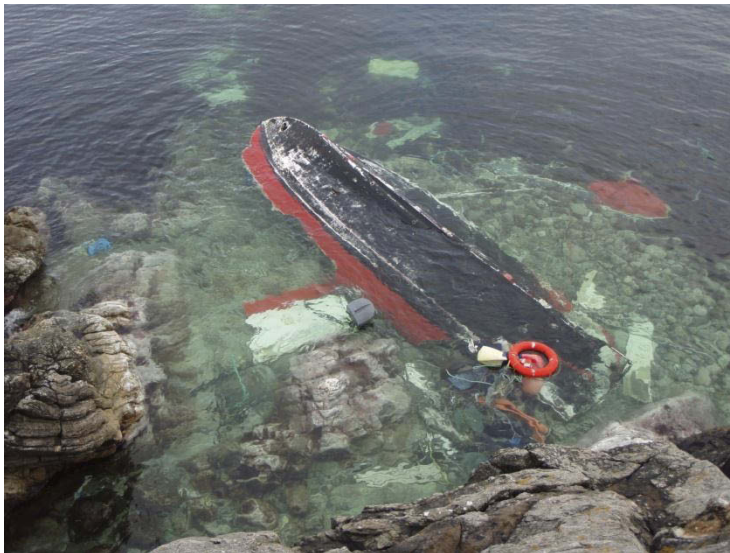
Figur 8: Vraket av Monica IV etter forliset.

- Overbygget, deler av skrogsidene, samt akterspeilet var fullstendig knust.
- Det var ingen ytre skader på kjølen/undersiden av skroget. Grunnstøtingsteorien kunne dermed avskrives.
- Det var ingen tegn som tydet på at det hadde vært eksplosjon eller brann om bord.
- Flåten hadde løst seg ut og drev ved vraket. Flåten var en 6-manns flåte av typen Zodiac Coaster ISO 9650.
- Det ble funnet 4 dorgemaskiner blant vrakdelene, jf. figur 9. En tidligere kollega av fiskeren har imidlertid overfor kommisjonen opplyst at det var 5 dorgemaskiner om bord i Monica IV.
- Mye av dorgeriggingen ble funnet og veid, jf. figur 9. Imidlertid manglet de hevbare utliggerne som var montert akter.

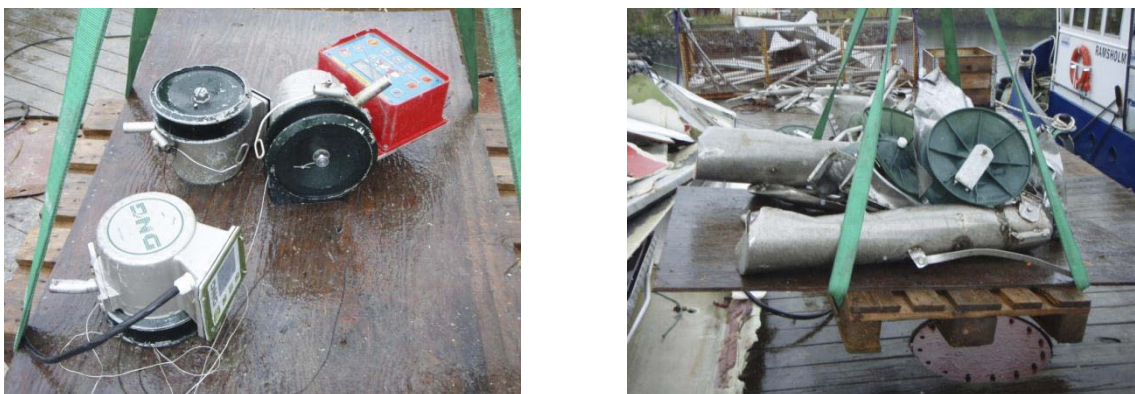
Figur 9: Veiling av dorgestyrret på Monica IV. Bildet til venstre viser dorgemaskinene og bildet til høyre viser deler av utliggerne samt trinser.

På de aller fleste fartøy er dorgeriggingen utført i aluminium. På Monica IV var imidlertid deler av riggingen utført i rustfritt stål, noe som gjorde riggingen tyngre enn vanlig. De to hevbare utliggerne som var montert forut hadde en lengde på 1,1 meter og ble veid til 90 kilo til sammen. De hevbare utliggerne akter ble ikke funnet, men på andre fartøy, blant annet fartøyet kommisjonen var om bord i for å gjennomføre krengeprøve, har disse en lengde på ca. 2.75 meter. Til tross for at havarikommisjonen har mottatt informasjon om at de akte utliggerne på Monica IV kan ha vært lengre, og dermed tyngre, har kommisjonen valgt å legge denne størrelsen til grunn. Dette er en konservativ betraktning som innebærer at Monica IV's stabilitet i virkeligheten kan ha vært ugunstigere enn resultatet av de teoretiske beregningene viser. Kommisjonen har således tatt utgangspunkt i at de to hevbare utliggerne akter på Monica IV hadde en lengde på 2.75 meter og en vekt på tilsammen 225 kilo. Totalt gir dette følgende vekt og tyngdepunkt på dorgeriggingen når de hevbare utliggerne er i hevet posisjon:

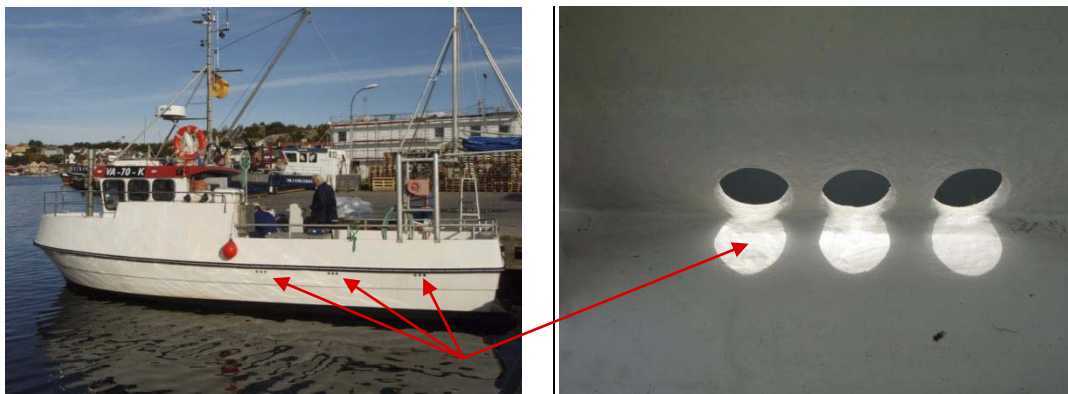
Figur 10: Dreneringsåpningene på en Nor-Dan 32 Sjark.

Åpningene på styrbord og babord side var imidlertid utvidet slik at det var 3 rektangulære åpninger på hver side med en størrelse på 50 x 210 mm.

- Monica IV kantret sannsynligvis som følge av påvirkning av tverrskips kreggende momenter fra sjøen i form av bølger mot siden og/eller vann på dekk, kombinert med dårlig stabilitet og mangelfull drenering fra dekk. Beregninger kommisjonen har fått utarbeidet viser at Monica IV i antatt forlistilstand ikke tilfredsstilte noen av stabilitetskravene i Nordisk Båtstandard for yrkesfartøy (NBS), med unntak av kravet til initialstabilitet. Beregningene viser også at fartøyet i denne tilstanden ville kante med 3.7 – 5.4 centimeter vann på dekk. Monica IV hadde svært små dreneringsåpninger fra det åpne arbeidsdekket. Som nytt ble fartøyet levert med 9 dreneringsåpninger i skanseledningene på henholdsvis styrbord og babord side, samt 4 i akterspeilet. Åpningene har en diameter på 50 mm, noe som gir et totalt areal på 0.0216 m² på hver side. Senere utvidet fartøyets eier arealet til 0.0328 m². Kravet i Nordisk Båtstandard for yrkesfartøy er 0.163 m².

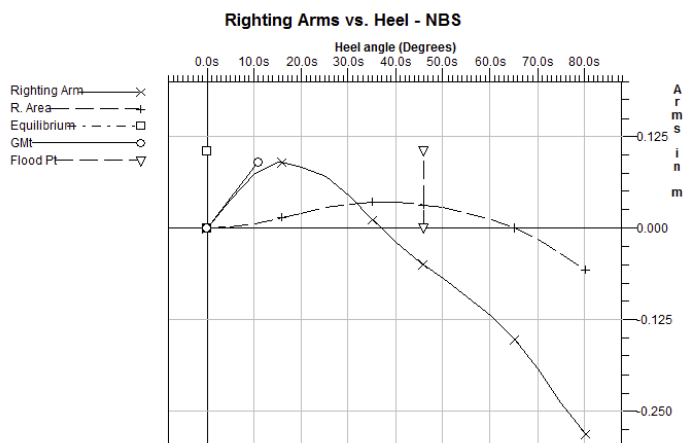
Når det tas utgangspunkt i lettskipsdataene fra krengeprøven med Richi viser beregningene at Monica IV, med unntak av initialstabiliteten GM, ikke tilfredstilte noen av stabilitetskriteriene i Nordisk Båt Standard. Rettende arm, GZ, hadde sin høyeste verdi på 0.090 meter ved 15.70 grader og falt til 0 ved 36.97 grader, jf. figur 12 og tabell 7.

Figur 12: Kurve for rettende arm (GZ) i forlistilstanden, basert på lettskipsdata for Richi.

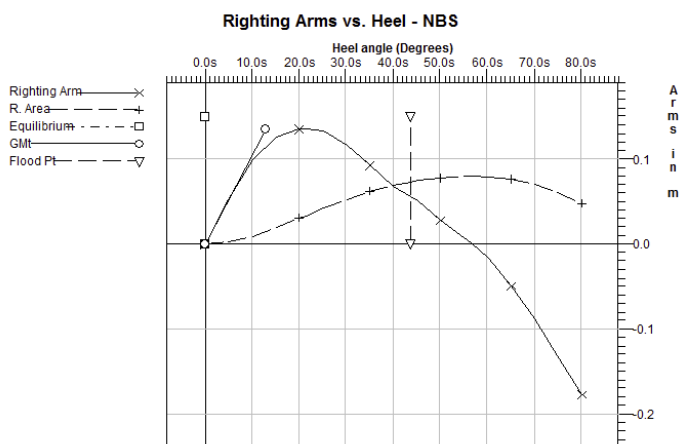
Tilsvarende viser beregningene at Monica IV, med unntak av initialstabiliteten GM, heller ikke tilfredsstilte noen av stabilitetskriteriene i Nordisk Båt Standard når det tas utgangspunkt i lettskipsdataene fra krengeprøven med Marius. Rettende arm, GZ, hadde sin høyeste verdi på 0.136 meter ved 21.43 grader og falt til 0 ved 56.60 grader, jf. figur 13 og tabell 8.

Figur 13: Kurve for rettende arm (GZ) i forlistilstanden, basert på lettskipsdata for Marius.

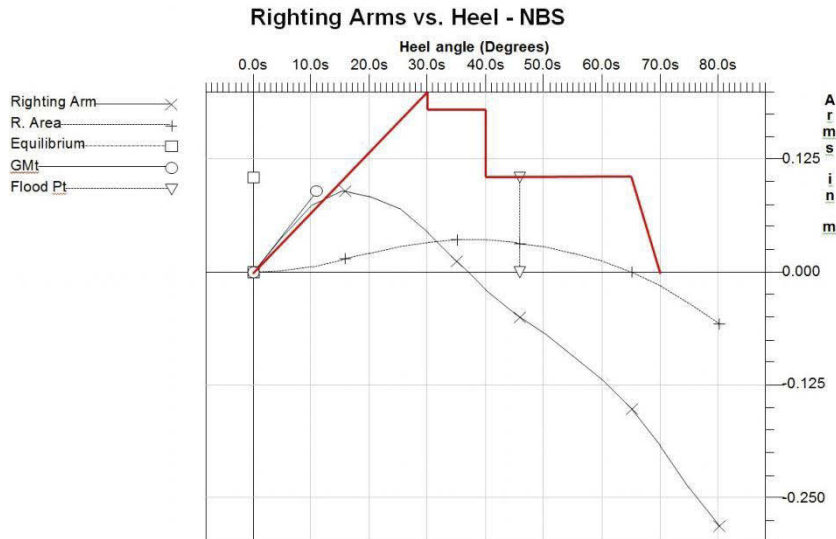
Figur 19 viser Monica IV's rettende arm, GZ, i antatt forlistilstand basert på lettskipsdataene til Richi, mens minimumskravet til rettende arm, GZ, er illustrert med rød heltrukket linje. For at fartøyet skal tilfredsstillende minimumskravet til stabilitet skal rettende arm, GZ, ikke ligge under den røde heltrukne linjen. Som det fremgår av figur 19 hadde Monica IV dermed ikke tilfredsstillende stabilitet for krengevinkler større enn ca. 12 grader i antatt forlistilstand.

Figur 19: Monica IV's stabilitet i antatt forlistilstand (svart heltrukket kurve merket X) sammenlignet med minimumskravet til stabilitet (rød heltrukket kurve).
