Sjø 2011/03

## RAPPORT OM SJØULYKKE 8. MARS 2010 M/T BOW CECIL, LAGU5 - IMO 9143219 ARBEIDSULYKKE I SJØEN PÅ VEI TIL BRASIL

English summary included

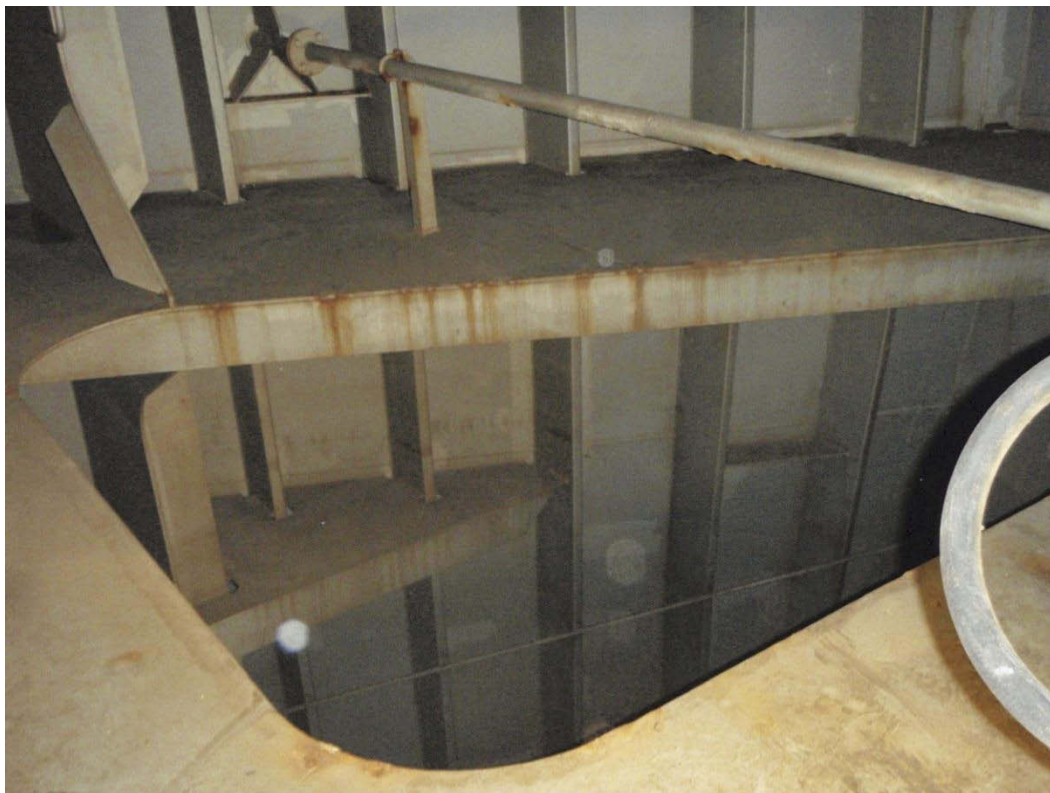
Etter få minutter kom overstyrmannen opp og byttet rolle med maskinsjefen. Sistnevnte gikk ned til stringer 10200 der 1. maskinisten befant seg. Stringeren er den nest øverste av fire stringere i forpiggtanken og ligger 10,20 m over fartøyets basislinje (kjøl). Ejektorrøret er anbrakt i lav høyde over stringeren. Stringeren var tørr med et tynt lag sandstøv fra en tidligere vannfylling. Den var ikke glatt, det var godt feste for arbeidsskoene de involverte hadde på seg.

*Figur 3: Åpningen i stringer 10200. Ejektorrøret øverst med flens og skroggjennomføring til venstre. Bildet er tatt fra senter mot babord.*

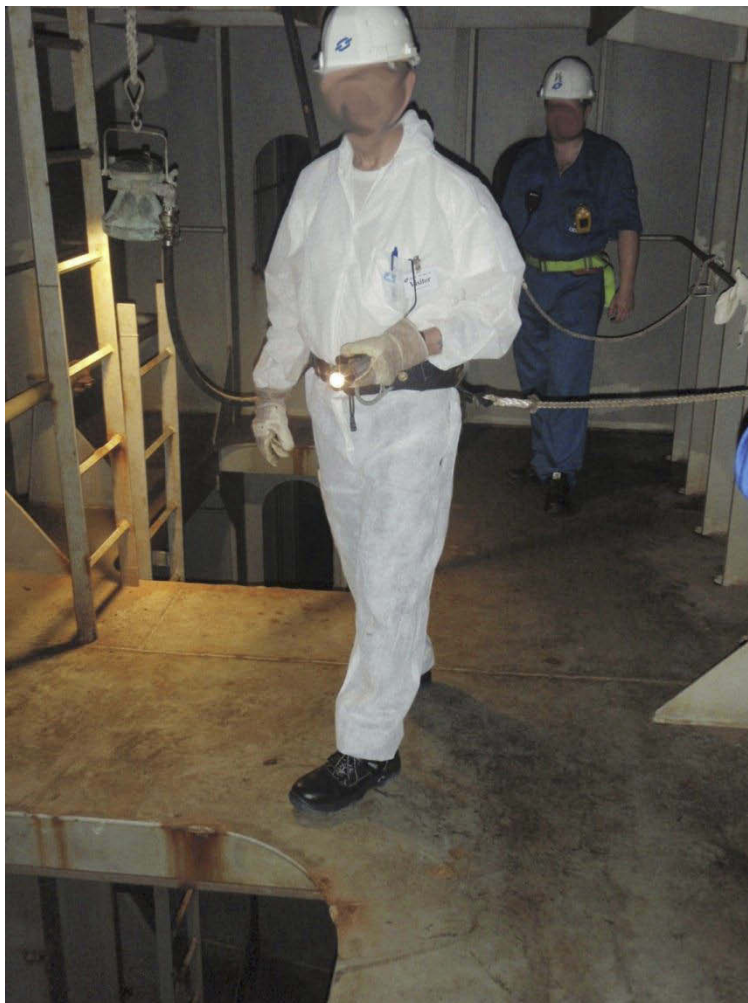
Straks maskinsjefen hadde kommet ned til stringer 10200 ble han vist lekkasjen av 1. maskinisten, og de diskuterte kort hvordan de skulle utbedre skaden. Maskinsjefen rettet deretter lyset fra lommelykten på ejektorrøret og holdt lysstrålen mot flensen som forbinder røret med skroggjennomføringen på babord side. Han uttalte: ”Ja, der er det en flens”. I neste øyeblikk tok han noen skritt nærmere flensen og gikk ut i åpningen i stringeren. Han falt ca. 8 meter og ble liggende i bunnen av forpiggtanken.

*Figur 4: Rekonstruksjon av maskinsjefens (hvit kjeledress) og førstemaskinistens (blå kjeledress) posisjoner umiddelbart før fallet. Her med sele, tau og karabinkrok.*

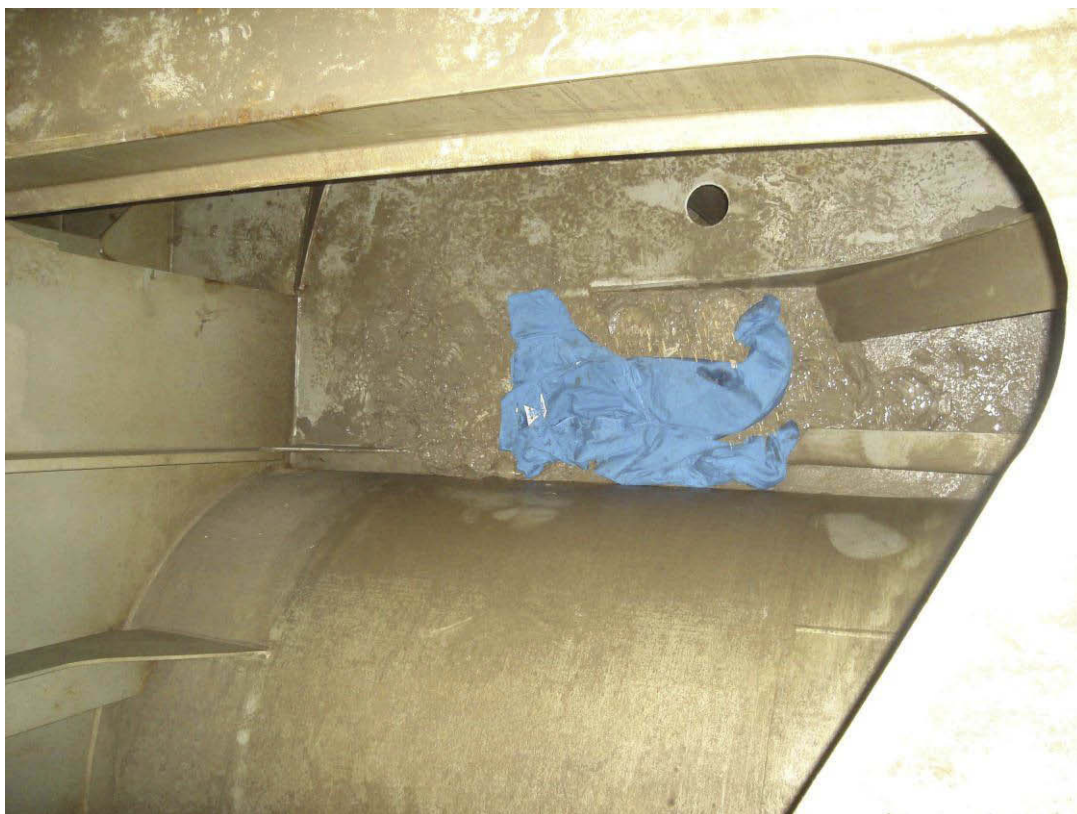
Maskinsjefen lå på ryggen i bunnen av forpiggtanken med hodet mot senter av skipet. Førstemaskinisten hadde i mellomtiden gått ned til maskinsjefen og kunne konstatere at han pustet, men det lot seg ikke gjøre å få kontakt med ham. Det ble sørget for at maskinsjefen hadde frie luftveier. Overstyrmannen kom også ned i forpiggtanken og det ble besluttet å få maskinsjefen opp fra tanken snarest mulig. Det ble rigget til talje for å heise ham opp.

Figur 5: Kjeledressen illustrerer hvor maskinsjefen lå etter fallet. Baugthrustertunnelen nederst i bildet.
