Statens
Havarikommisjon
for Transport

RAPPORT

Sjø 2013/07

RAPPORT OM SJØULYKKE, FALL OVER BORD FRA SJARKEN RAMONA - LM5846 SYD AV BOLGA 2. NOVEMBER 2012

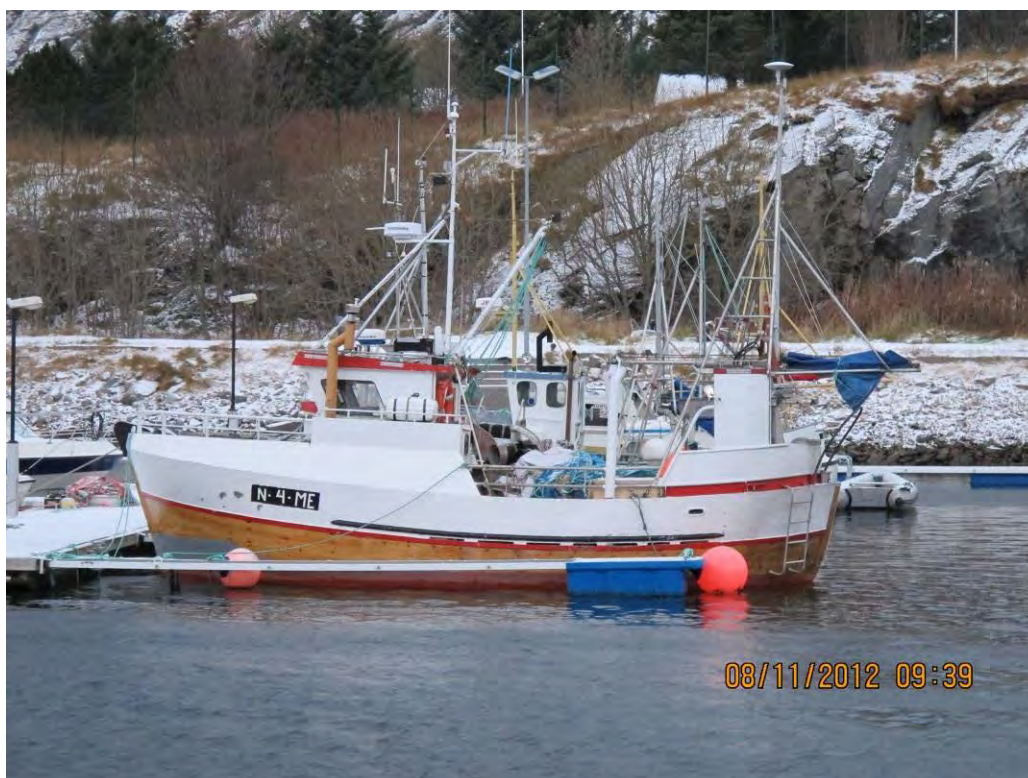
Figur 2: Ramona ved kai i Bolga. Foto: SHT

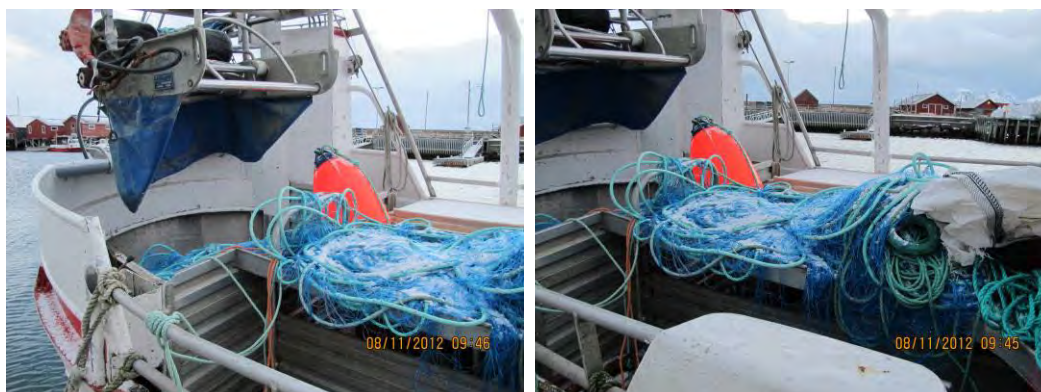
Figur 4: Ramona var på ulykkestidspunktet utstyrt for garnfiske. Foto: SHT

Dekksarealet på Ramona var forholdsvis lite. For å komme fra styrehuset til garnkassen måtte fiskeren bevege seg akterover på babord side. Karmen på selve garnkassen var så vidt høy at fiskeren sannsynligvis ville ha problemer med å rekke ned i bunnen når han sto på dekk. Dette kunne føre til at fiskeren klatret opp i kassen dersom det var problemer med garnlenken og det ikke var mye garn om bord.
