Statens
Havarikommisjon
for Transport

Sjø 2014/02

RAPPORT OM SJØULYKKE OM BORD PÅ MS SVEALAND – LAZY, ARBEIDSULYKKE PÅ FISKÅ MØLLE 3. APRIL 2012

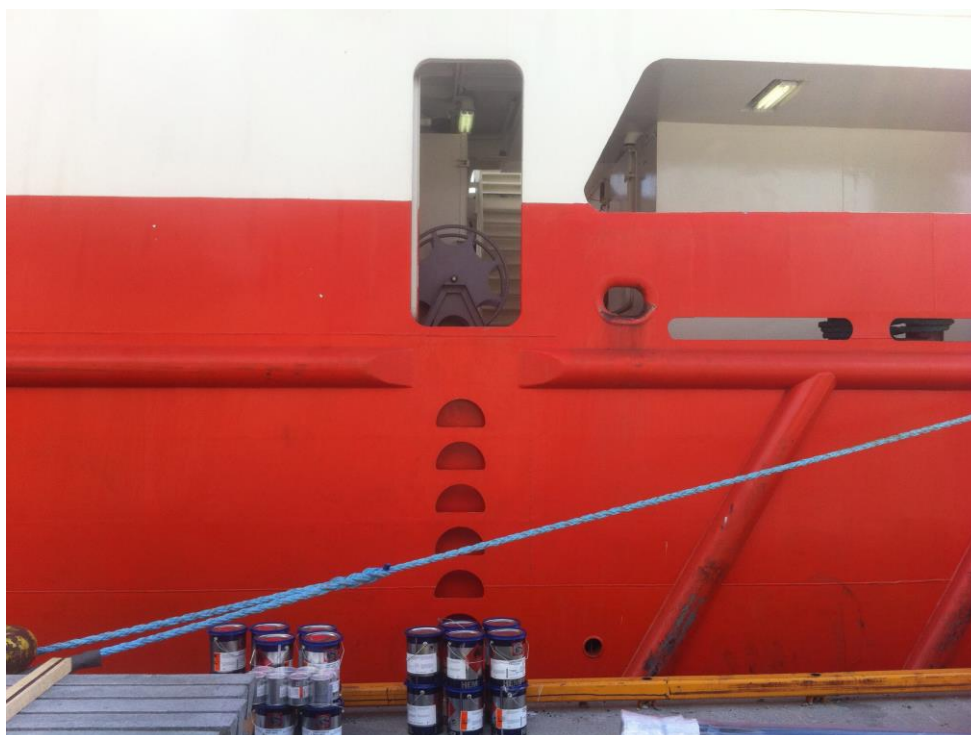
Det er stor variasjon på lengde og høyde på kai ved anløpene langs ruten. SHT har fått opplyst at dette er grunn til utformingen av leder integrert i skipet (se figur 3), og at fartøyet derfor ikke benyttet gangvei med fallnett på anløp der kaia er for kort til gangveien.

Figur 3: Integrert leder i skipssiden. Foto: SHT

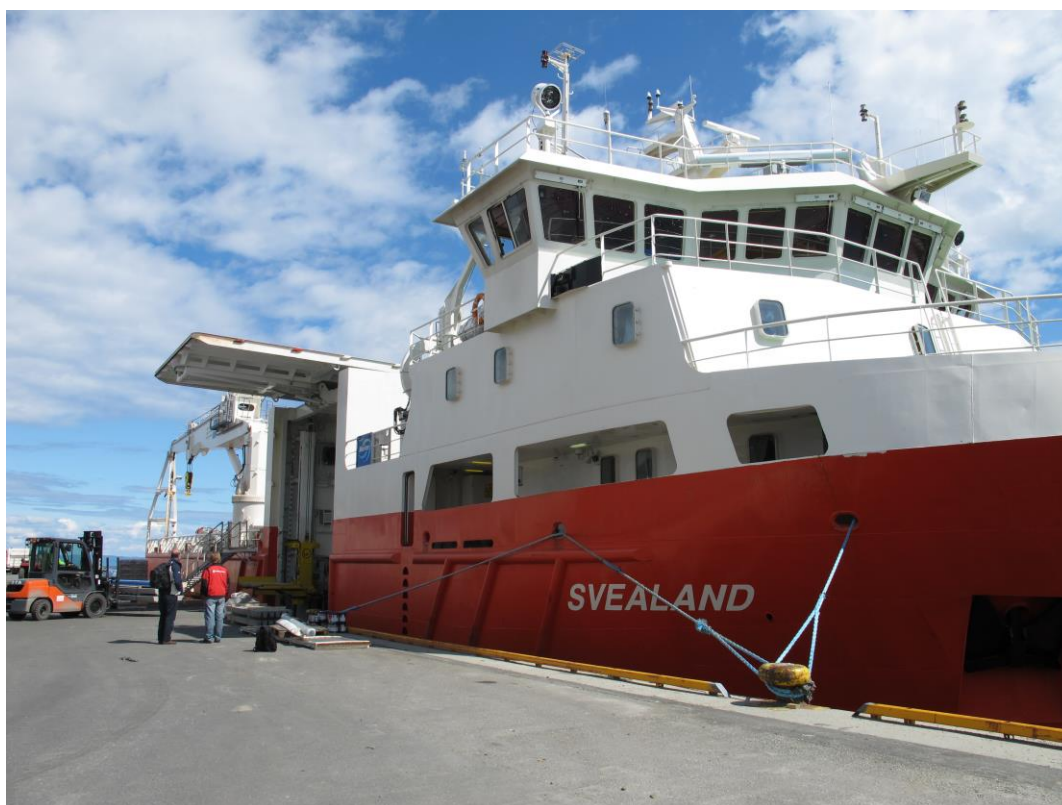
Figur 4: Svealand til kai i Trondheim, åpen sideport og gangvei satt ut. Foto:SHT

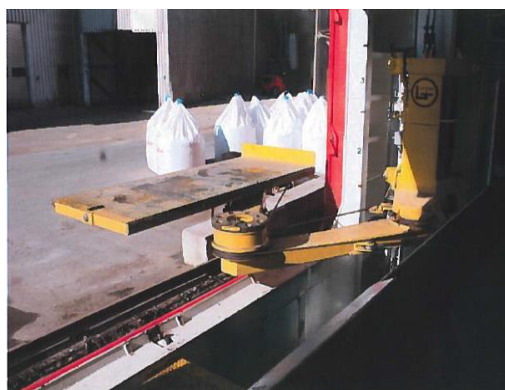
Figur 5: Palleheis på vei ut over kai.

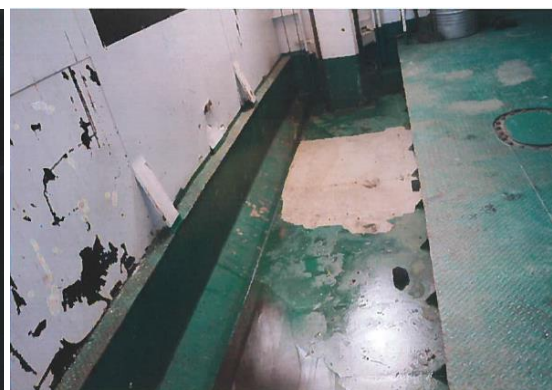
Figur 6: Palleheis sett nedenfra, -tankopp hvor forulykkede falt. Begge foto: Politiet

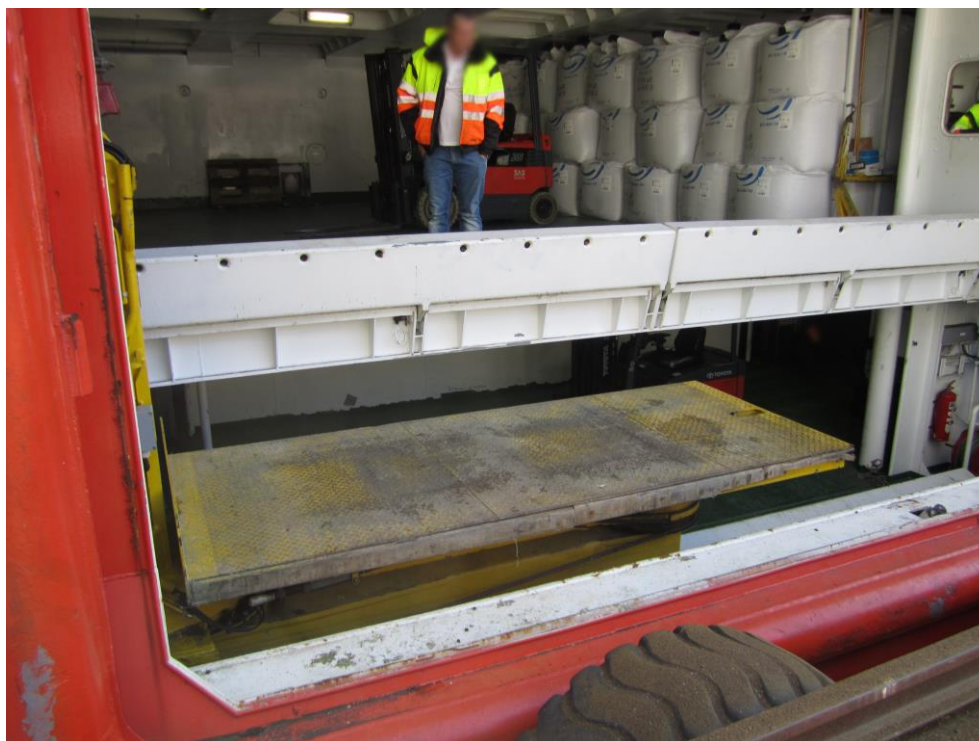
Havarikommisjonen har fått opplyst at det i tillegg til stållemmer (se figur) som er slått oppover skal benyttes en kjetting som spennes over i hofte høyde som ekstra sikring. Denne kjettingen ikke ble benyttet på ulykkesdagen, og det har vært vanskelig å fastslå om kjettingen benyttes ordinært.

Figur 9: Palleheis på vei opp mot dekk 2, stållem oppslått. Foto: Politiet

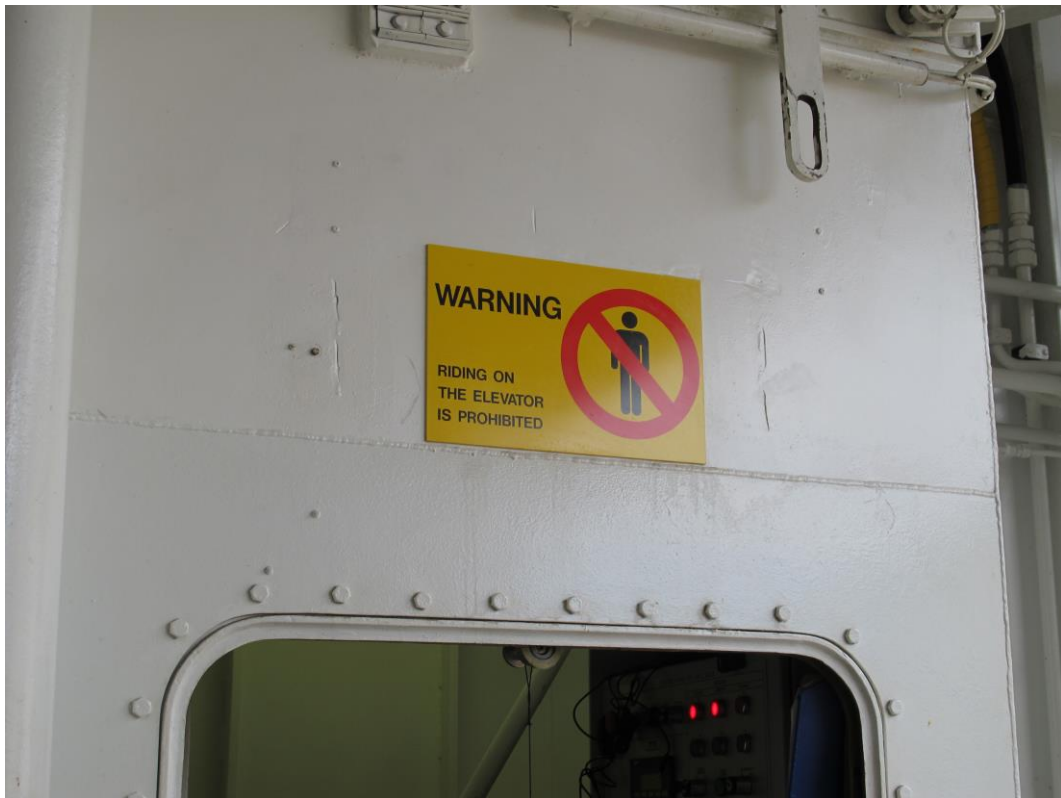
Det er flere og synlige skilt som advarer mot persontransport på palleheis (se figur 10).

Figur 10: Kontrollrom med forbudsskilt mot persontransport. Foto: SHT

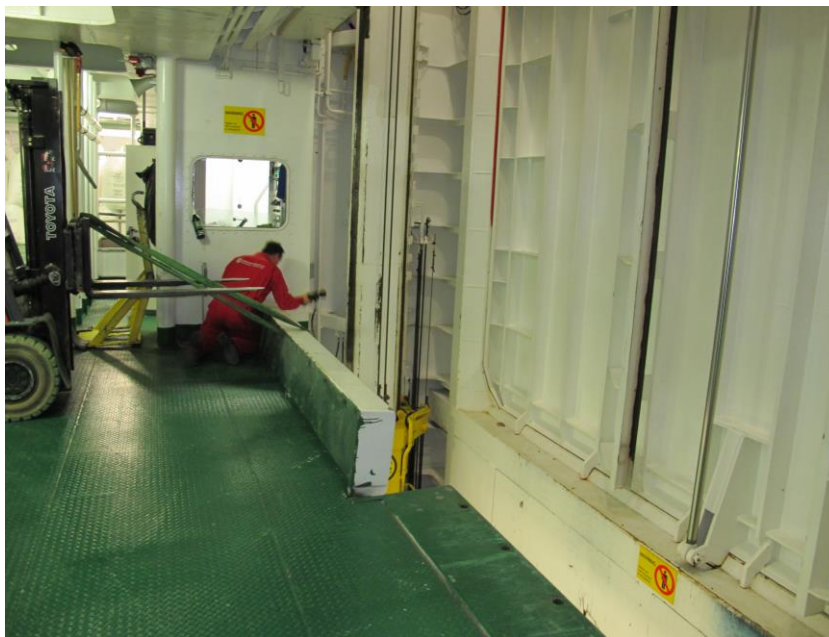
Figur 12: Stållemer utenfor kontrollrom med godt synlige forbudsskilt. Lemmer på øvre dekk vises på bildet til høyre. Den ene lemme hadde stropp på, pga. defekt hydraulikk. Foto: SHT
