Statens
Havarikommisjon
for Transport

Sjø 2015/01

RAPPORT OM SJØULYKKE - STÅLBJØRN - LG5575, ARBEIDSULYKKE UTENFOR HITRA 31. JULI 2013

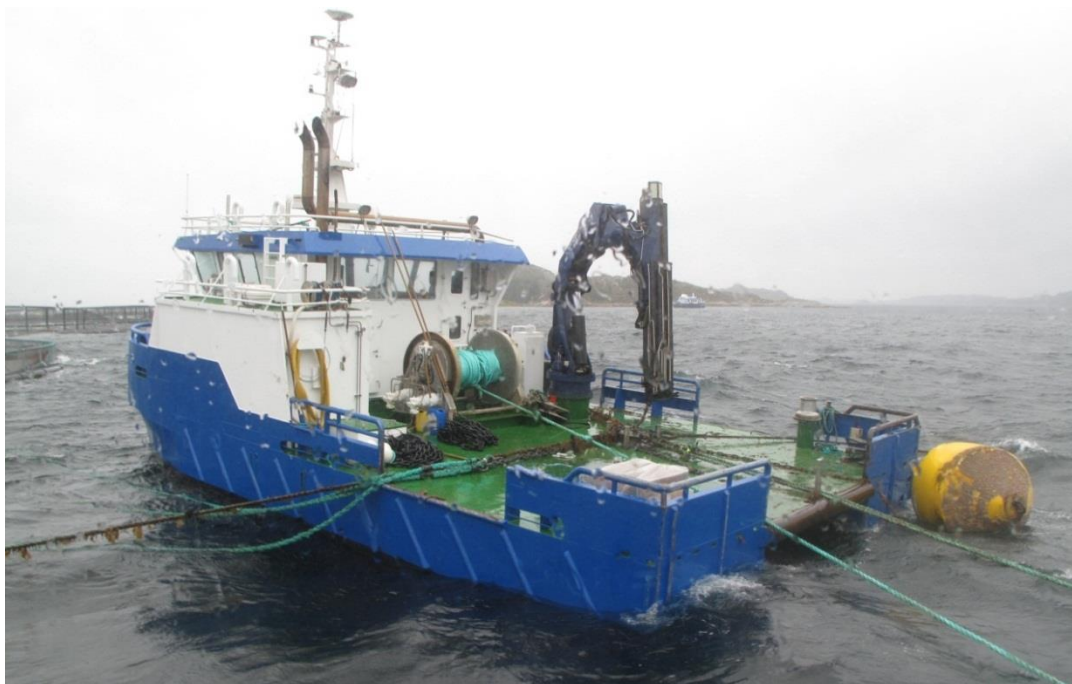
Figur 2: Bilde av Stålbjørn tatt kort tid etter ulykken. Foto: Politiet

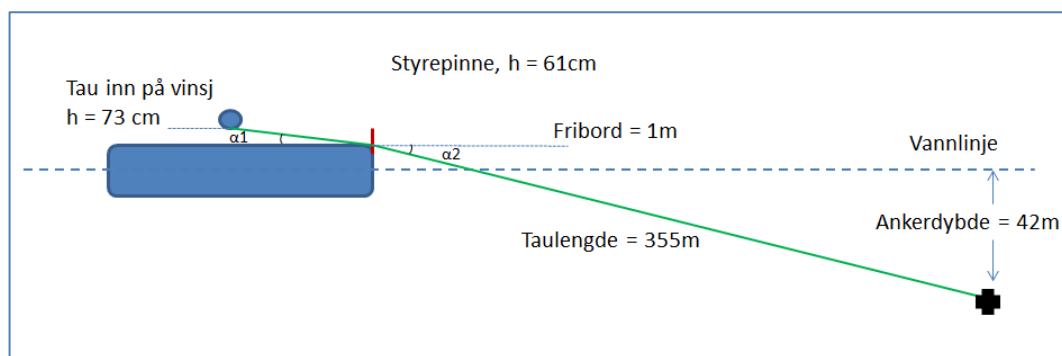
Figur 4: Skisse av fartøyet og ankerline 6c. Illustrasjon: SHT

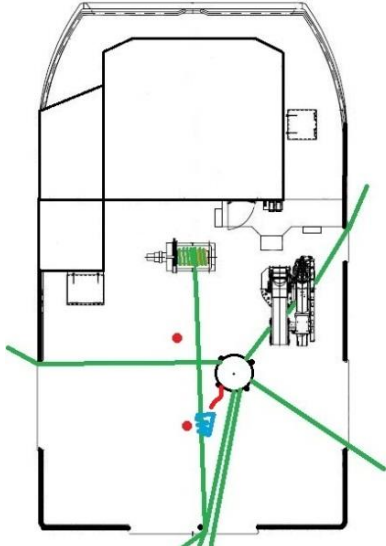
<p>Umiddelbart før ulykken var kjettingen og stroppen løs fra hverandre. Båtføreren hadde forflyttet seg noe akterover og dekksmannen hadde beveget seg over ankerline 6c og befant seg like til babord for denne. Dekksmannen jobbet med å legge stroppen et ekstra turn om ankerlina.</p>

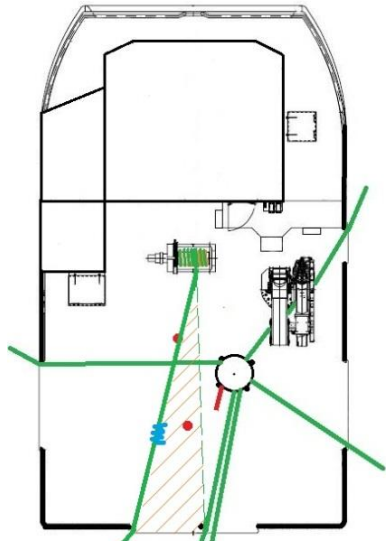
<p>Båtføreren kjente plutselig at fartøyet beveget seg betydelig mer enn det hadde gjort tidligere i operasjonen.</p> <p>Han skulle til å varsle dekksmannen om dette i det ankerline 6c glapp over styrepinnen og «slo» over akterdekket mot babord til linen stoppet mot skanseledning.</p> <p>Dekksmannen ble truffet med stor kraft i overkroppen av lina og ble kastet bakover. Båtføreren ble truffet over beina.</p>

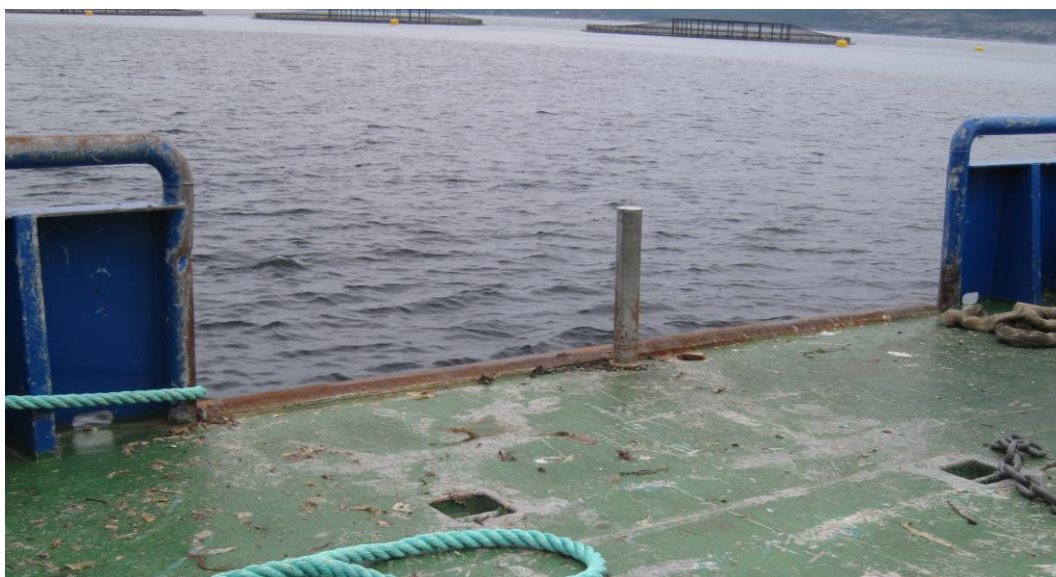
I følge SalMar var dette arrangementet best tilpasset lettere lokalitetsoppgaver, slik som enkel linehåndtering og sleping. De mente at arrangementet var lite egnet for de tyngre oppgavene Stålbjørn skulle utføre over hekken. På Stålbjørn ble det derfor valgt en løsning med et stort sliterør i stedet for rulle på hekken, samt to enkle styrepinner som raskt kunne monteres eller demonteres (se bilde under).

Figur 6: Bildet viser sliterøret over hekken, samt den styrepinnen som var montert på ulykkestidspunktet. Foto: SINTEF Fiskeri og havbruk AS

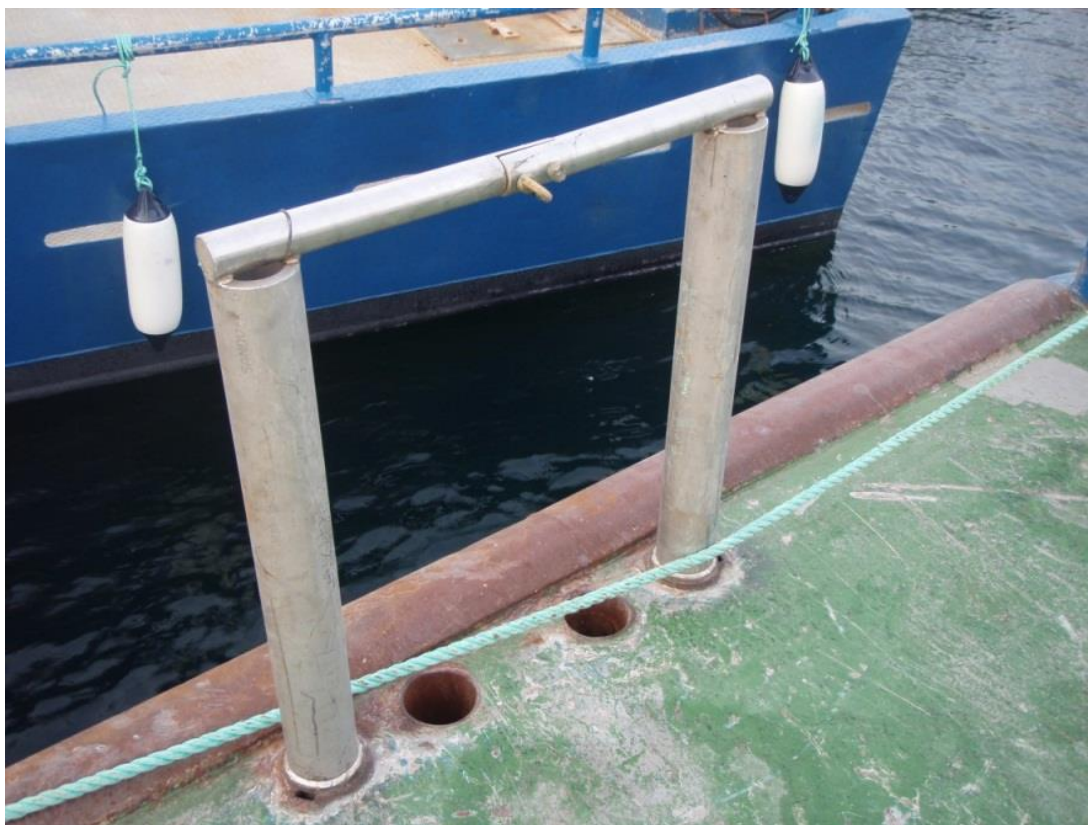
Figur 9: De modifiserte styrepinnene. Foto: SHT

- Styrepinnene på hekken til Stålbjørn er modifisert. De er forlenget, fastlåst i dekk og det er montert en låsepinne fra toppen av den ene styrepinnen til den andre.

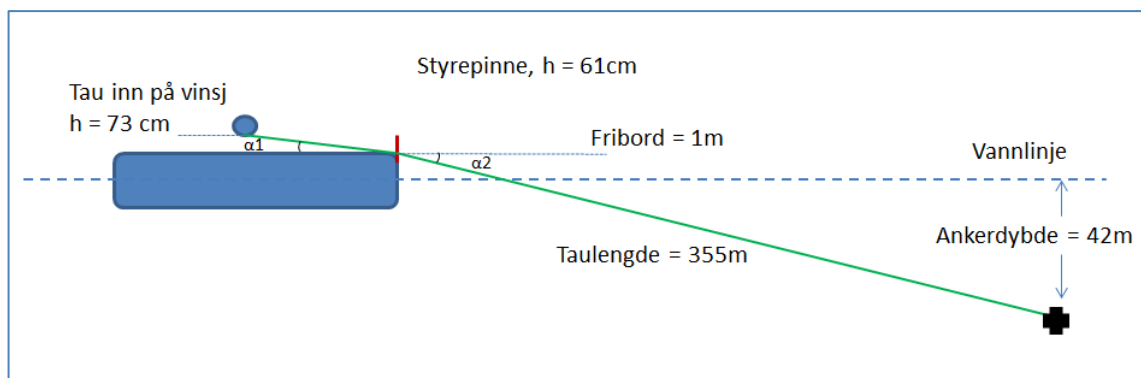
Figuren under viser en skisse av fartøyet og ankerlina. Denne viser at når ankerlina er innfestet på vinsjen løper lina ut i sjøen over akterkant av dekket med en vinkel (α_2) som kun er marginalt større enn vinkelen (α_1) mellom dekk og ankerlina. En trim ned av akterenden på 16 cm vil medføre at vinklene er like store og at tauet ikke lenger ligger an med noen kraft mot akterenden. En ytterligere akterlig trim vil løfte tauet av hekken, slik at det kryper oppover styrepinnen.

Figur 11: Ankerlinas vinkler mot akterdekk og vannlinja. Illustrasjon: SHT

Figur 11 viser at lengde-/dybdeforholdet på ankerlina var så stort at lina løp ned i vannet med en liten vinkel i forhold til vannflaten, med det resultat at en forholdsvis liten fartøysbevegelse kunne få lina til å krype oppover styrepinnen. Med bakgrunn i dette mener SHT at det etter all sannsynlighet var bølgeforhold som forårsaket den fartøysbevegelsen som medførte at lina kom over pinnen og slo over dekk.

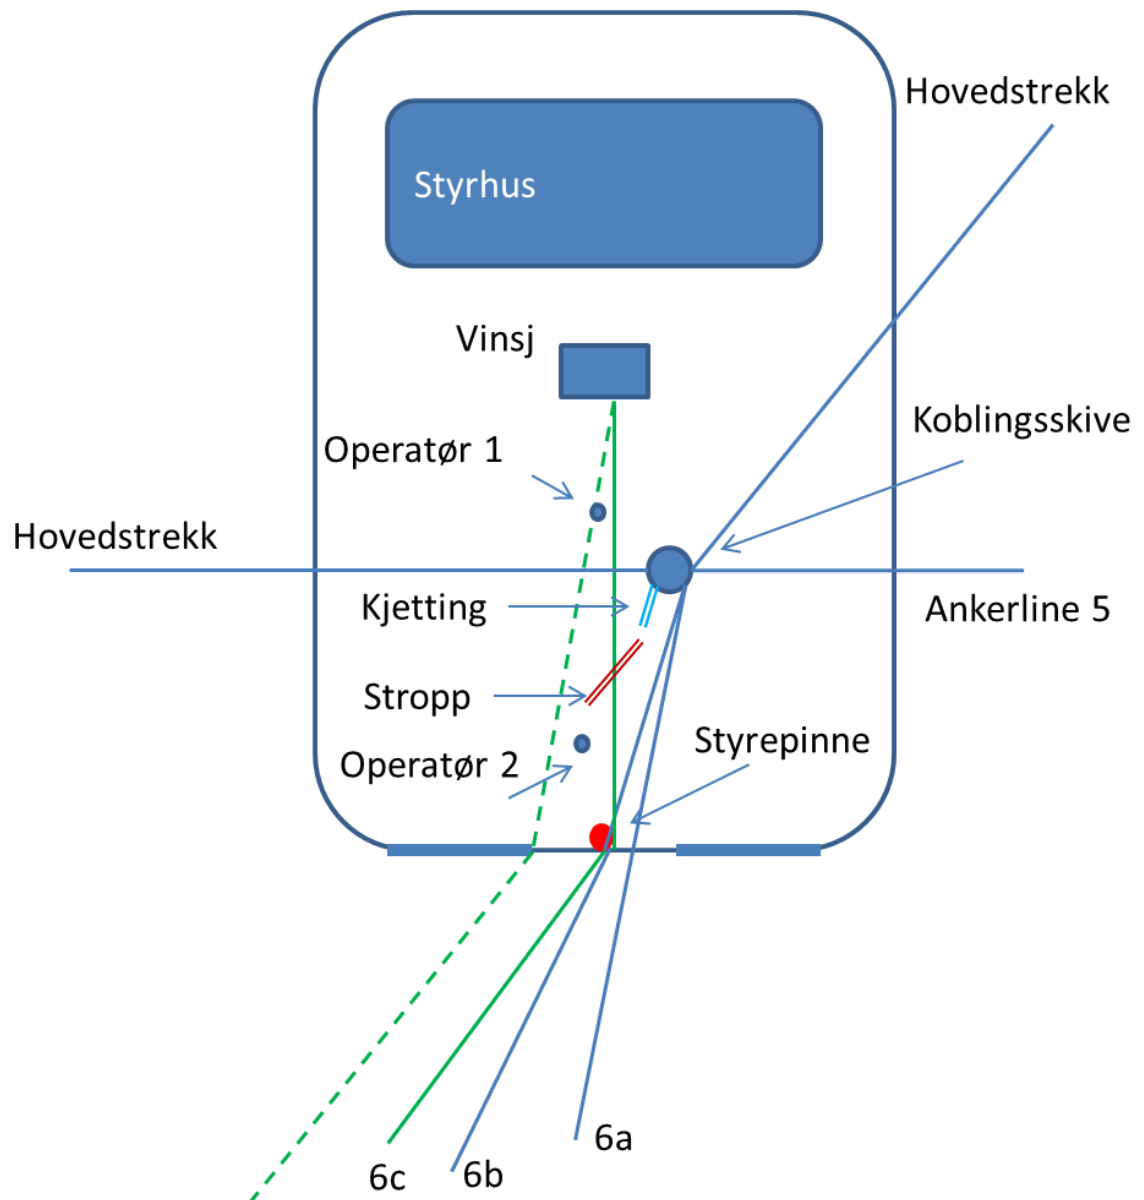
Den fatale ulykken inntraff som følge av at mannskapet befant seg i en faresone i det øyeblikket tauet kom over pinnen og slo over dekk.

Figur 12: Skisse over akterdekket. Stiplet grønn linje viser sluttposisjon for ankerline 6c. Illustrasjon: SHT

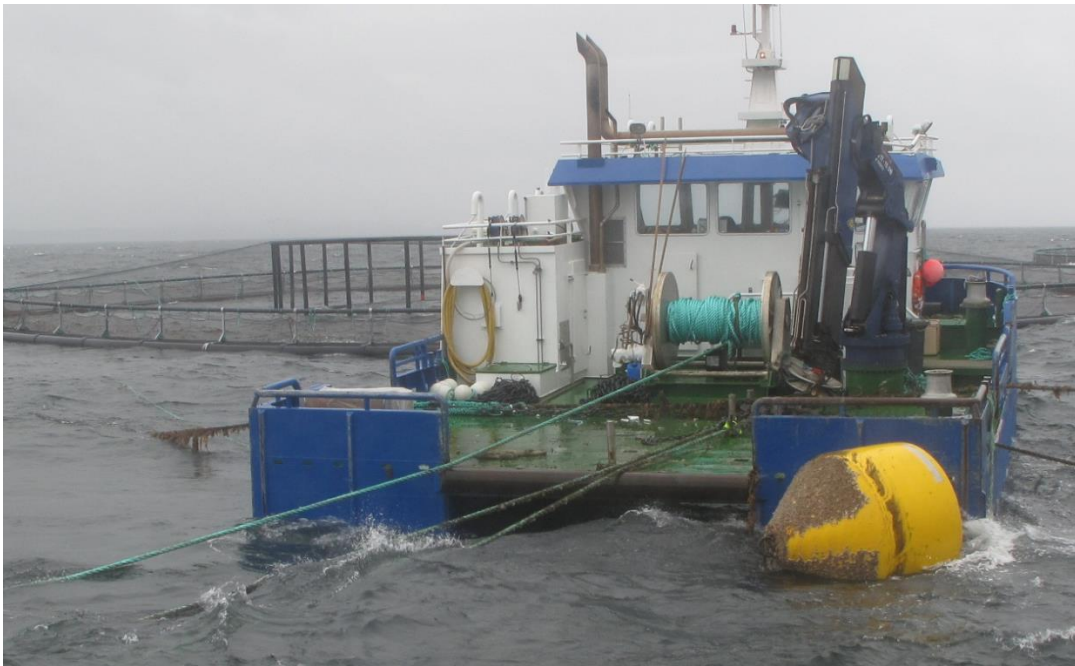
Figur 13: Akterdekk fotografert etter ulykken. Bildet viser at ankerline 6c har kommet over styrepinnen og ligger mot skanseledningen på babord side. Foto: Politiet

Havarikommisjonen finner at et arrangement som fysisk hindrer et tau i å bevege seg over styrepinnen, uansett fartøysbevegelser, alene ville ha forhindre denne ulykken.
