# RAPPORT

Sjø 2015/02

## RAPPORT OM SJØULYKKE - M/S CARINA, FORLIS VED LINDESNES 12. FEBRUAR 2014

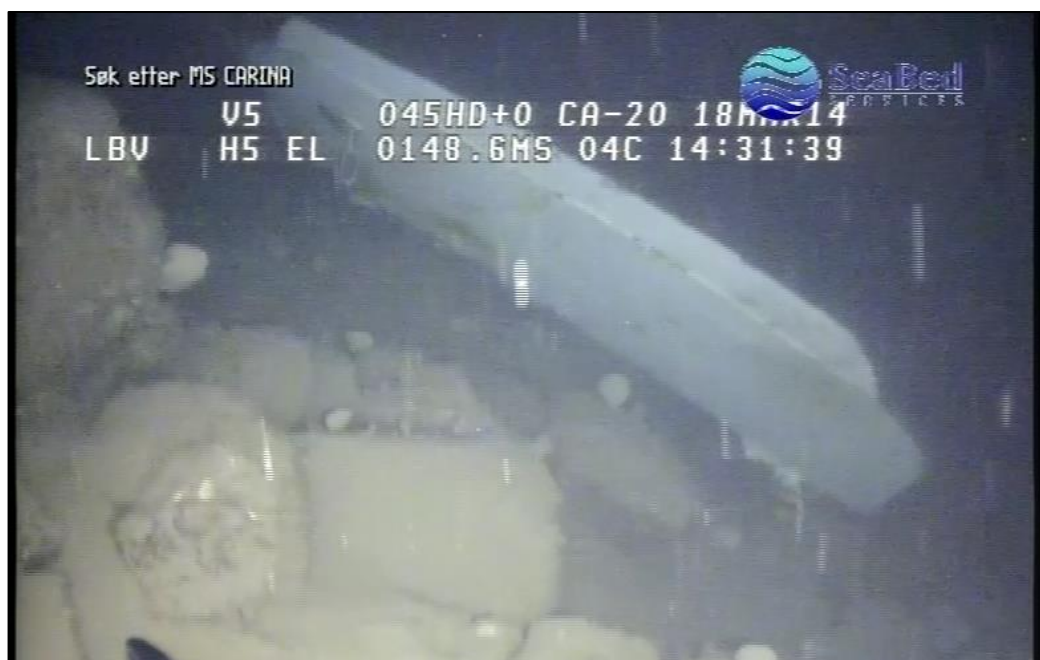
Carinas tråldører ble funnet oppe i en forhøyning på bunnen. Bilder fra ROV inspeksjonen viser at bunnforholdene på forhøyningen dels består av steiner og dels av leire (figur 5).

Figur 5: ROV bilde viser babord tråldør liggende mot steiner. Kilde: SeaBed Services/SHT

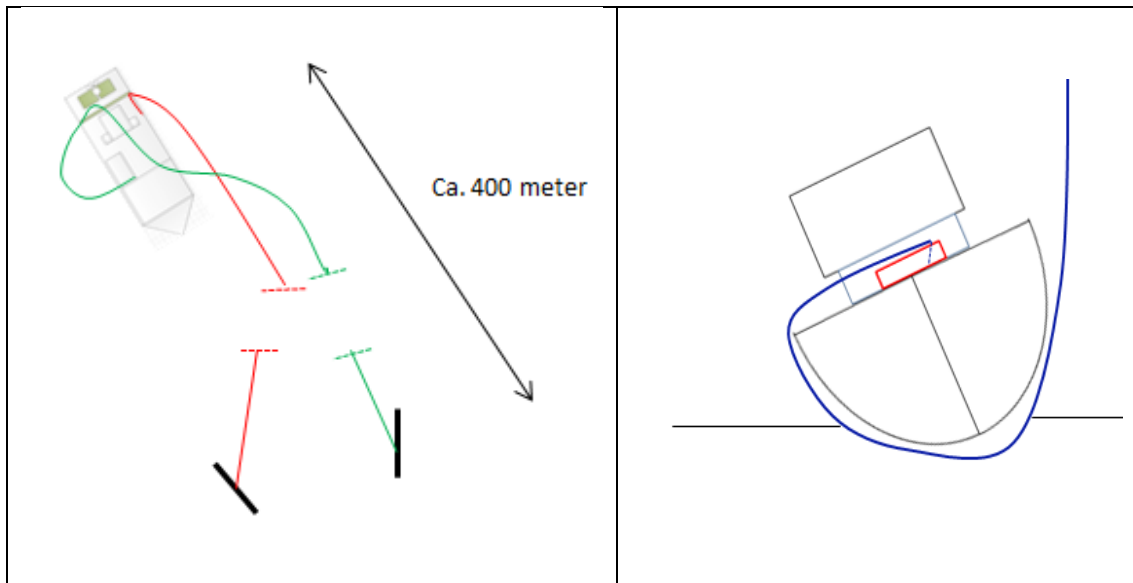
Figur 7: Skissen til venstre viser hvordan fartøyet, wirene og dørene ble funnet. Skissen til høyre illustrerer hvordan et tau løp ut fra lasteluka, over dekket på styrbord side og under Carina. Illustrasjon: SHT

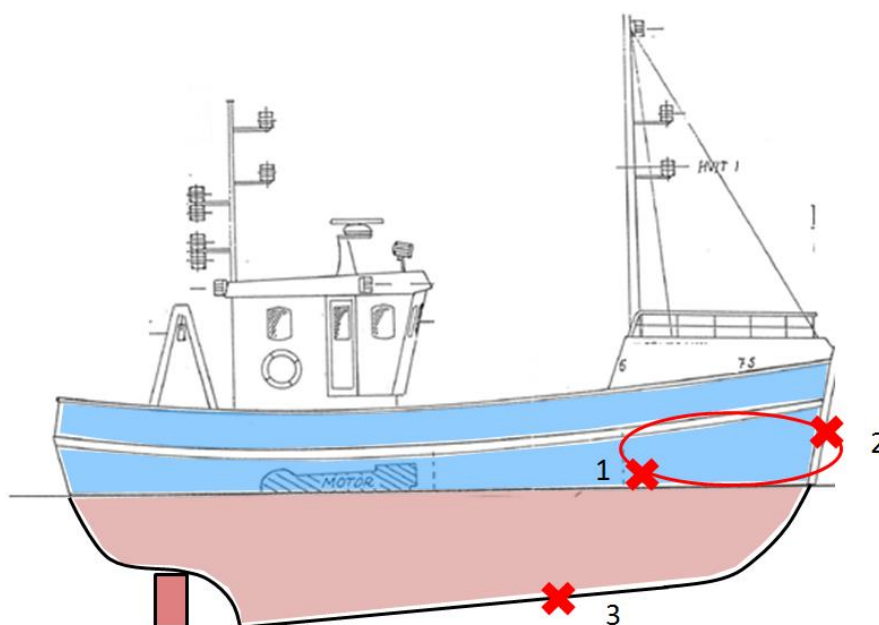
Carina lå på kjølen med omtrentlig 25° slagside til styrbord. Kun en liten del av fartøyets styrbord side under vannlinjen var derfor tilgjengelig for inspeksjon. Ved inspeksjon av fartøyet for øvrig var det kun tre observerbare skader. De observerte skadene er merket med røde kryss i figur 8. Skade 1 var en kontaktskade over vannlinja fremme på styrbord side, rett foran slingrekjølen. Skade 2 som ble observert i forstevnen over vannlinja, var også en kontaktskade. Skade 3 var at det manglet omtrent 1 meter av stråkjølen. Den røde ringen på figur 8 illustrerer et område i baugpartiet hvor drevingen mellom de enkelte bordgangene var presset ut.

Figur 8: Skissen viser hvor observerte skader var lokalisert. Skisse: SHT

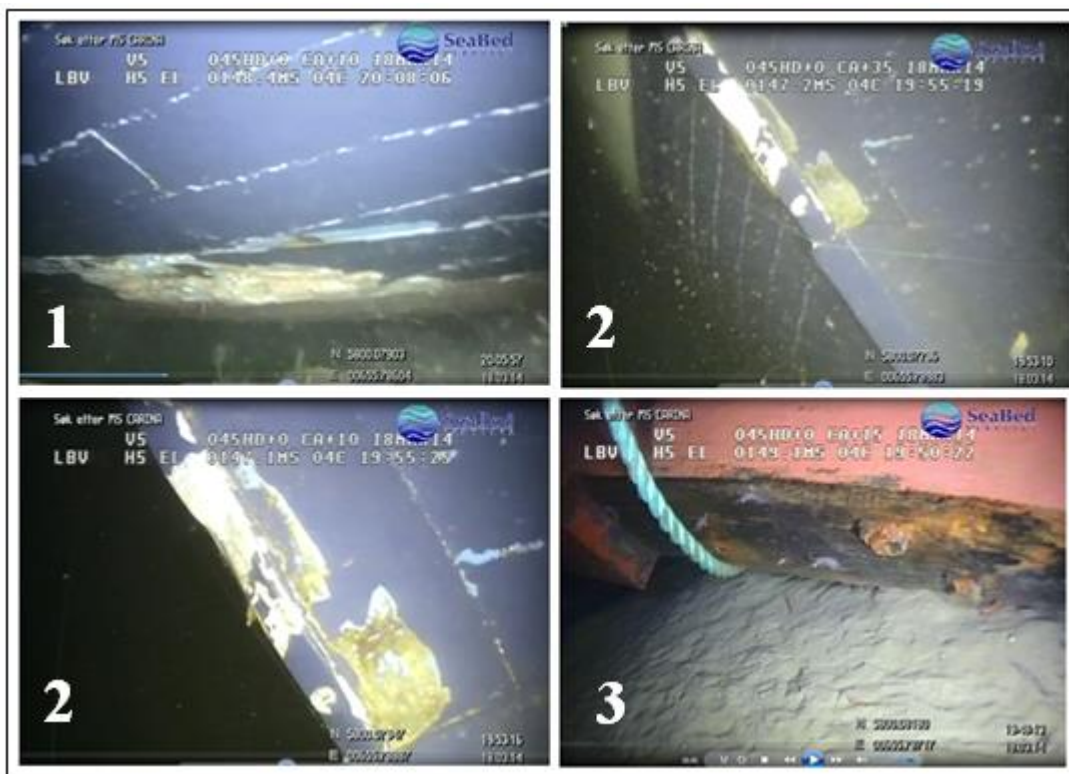
Figur 9: Øverst til venstre vises skaden på styrbord side. Øverst til høyre og nederst til venstre vises skaden i forstevnen. Nederst til høyre manglende bit av stråkjøl og tauet som løp ut fra lasteluka på dekk og over dekket på styrbord og rundt skroget. Foto/illustrasjon: SeaBed Services/SHT

Det relativt begrensede omfanget av skader som ble observert under ROV undersøkelsen tilsier ikke at fartøyet plutselig har tatt inn vann som følge av en kollisjon eller annen form for akutt skrogskade. Derimot er det ikke usannsynlig at skadene stammer fra sammenstøtet med bunn etter forliset. Carina hadde mindre oppdrift i forskipet enn i akterskipet, hvilket tilsier at fartøyet trolig har sunket med baugen først. Dette kan forklare de observerte skadene.

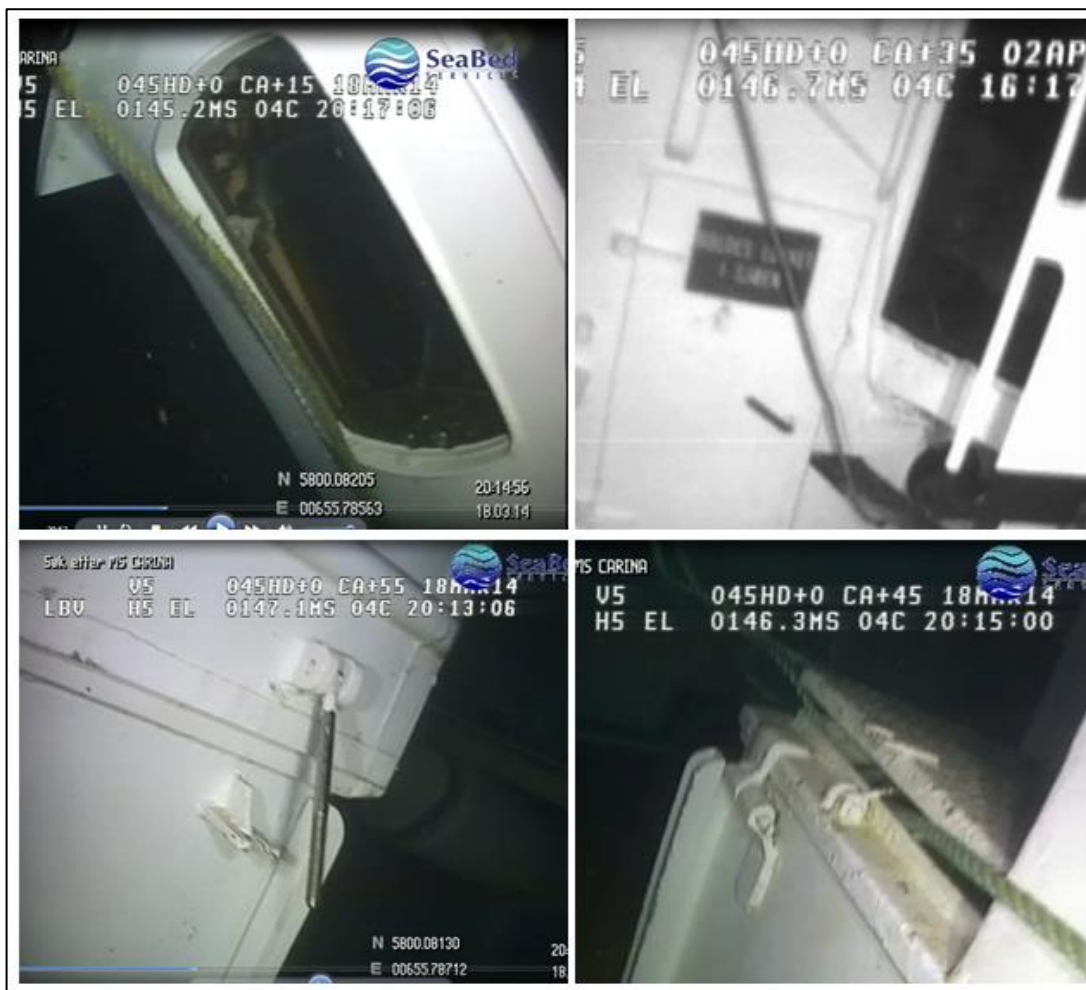
Vinduet fremme på styrehusets styrbord side sto åpent. Døren inn til styrehuset sto åpen og vinduet i døra var borte. Døra ned til maskinrommet var stengt. Lasteromsluka og «fiskeluka» var ikke terset. Luka ned til rommet forenfor lasterommet var ikke tilgjengelig for inspeksjon.

Figur 10: Øverst til venstre åpent styrhusvindu. Øverst til høyre stengt dør ned til maskinrom og åpen styrhusdør. Nederst til venstre ikke sikret ters. Nederst til høyre vises tauet som løper ut fra nedgangsluka, over dekk mot styrbord, under Carina og opp langs babord side. Foto: SeaBed Services/SHT

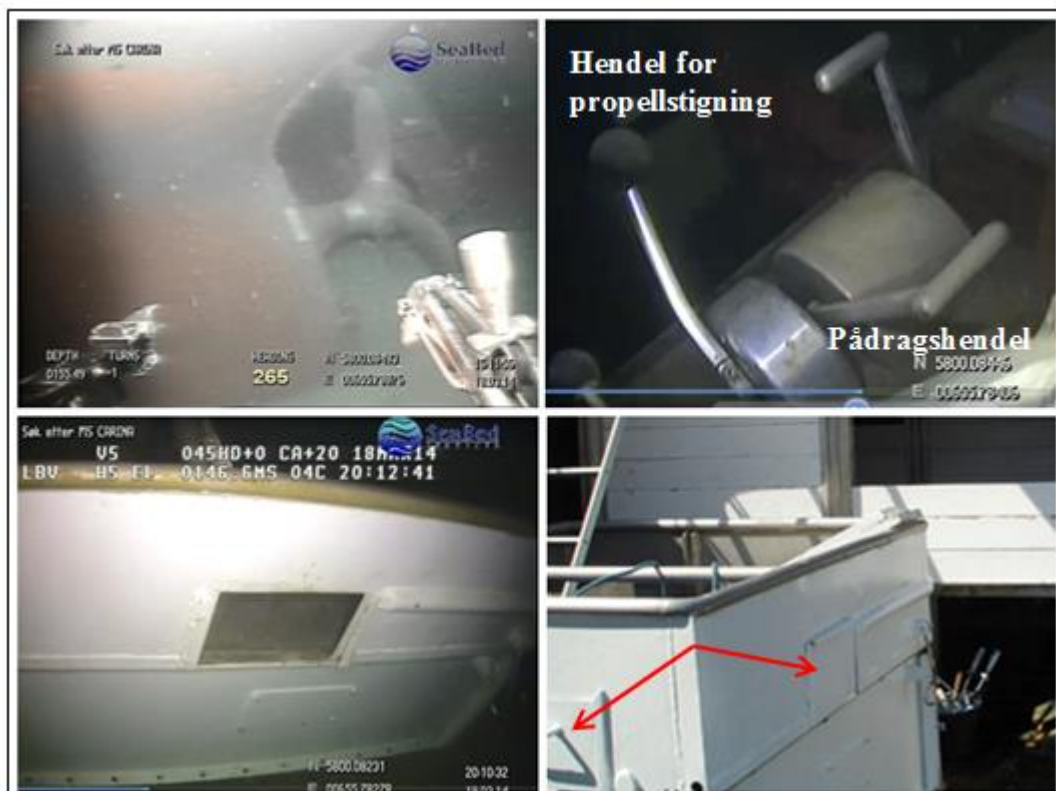
Av andre observasjoner nevnes at fartøyets ror og propeller tilsynelatende var uskadet. Av bildet øverst til venstre i figur 11 kan det se ut til at stigningen på propellbladene er liten og at roret ligger mot styrbord. I bildet øverst til høyre kan en se at pådragshendelen står på normalt pådrag for tråling, men at hendelen som styrer propellstigningen står mot null. Lasteromsluka hadde små aluminiums deksler på alle fire sidene. To av disse dekslene sees på bildet nederst til høyre i figur 11. Dette var deksler som var tredd ned ovenfra i en krave. Ingen av dekslene var på plass under ROV inspeksjonen.

Figur 11: Øverst til venstre propell og rør. Øverst til høyre manøverhendlene. Nederst til venstre manglende lukedeksler. Nederst til høyre bilde tatt før forliset som viser to av de små aluminiums dekslene på plass, merket med røde piler. Foto/illustrasjon: SeaBed Services /SHT/Privat

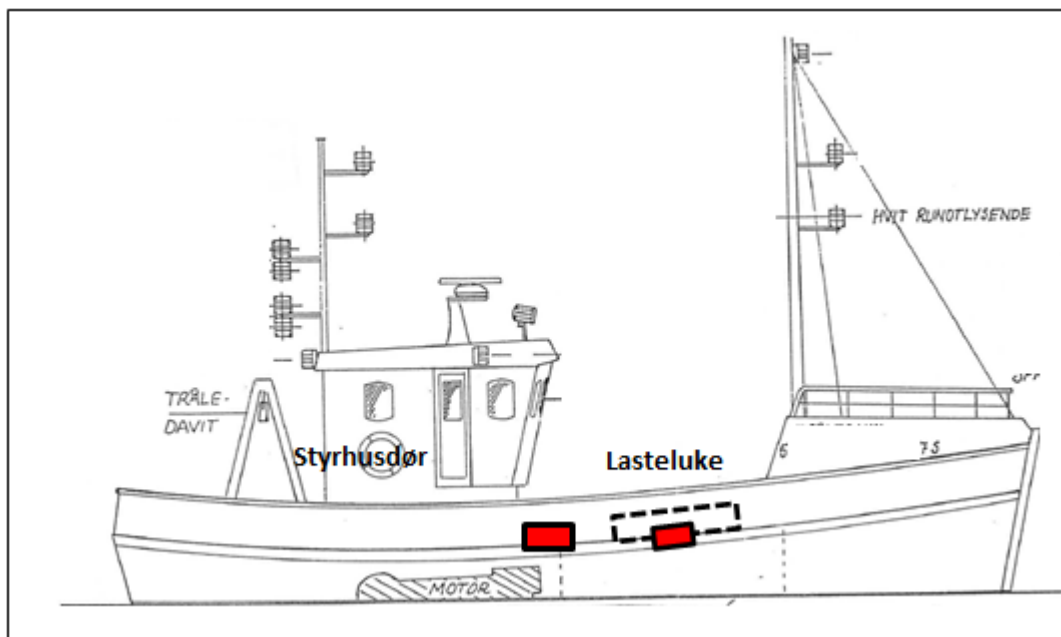
Ser man bort fra nedgangsluken til maskinrommet, som ble observert lukket og skalket med en ters på slagsiden under ROV undersøkelsen, og luken til lagerrommet forenfor lasterommet, som ikke var tilgjengelig ved ROV undersøkelsen, var det spesielt to kritiske fyllingspunkter som hadde betydning for Carinas evne til å holde seg flytende ved en eventuell kantring. Disse mulige fyllingspunktene var styrhusdøren på styrbord side og lasteluka framme på dekk.

Figur 17: Skissen viser plassering av styrhusdør og lasteluke. Lenseporter illustrert med røde rektangler. Kilde: SHT

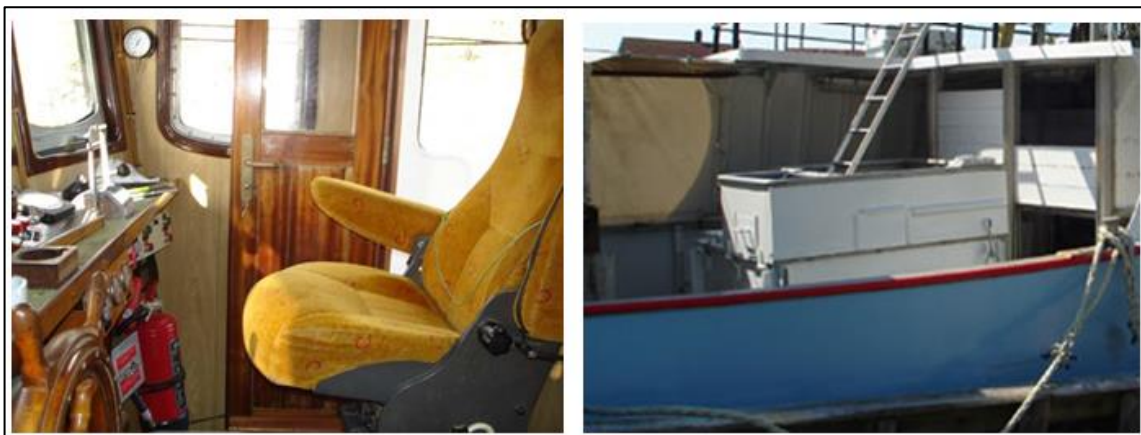
Figur 18: Bilder av styrhusdør og lasteluke. Foto: Privat

Undersøkelsen av ulykken med Carina 12. februar 2014 avdekket at fartøyet kun var utstyrt med en lett tredør med en vanlig dørklinke for lukking av inngang på styrbord side av styrhuset. Styrhusdørens mangelfulle værtetthet førte sannsynligvis til hurtigere tap av stabilitet og raskere vannfylling i innredningen da fartøyet krenget over.

The Accident Investigation Board Norway therefore recommends that the Norwegian Maritime Authority identify and implement necessary measures for fishing vessels with a view to ensuring that weather-exposed doors and hatches meet the requirements for weathertightness.

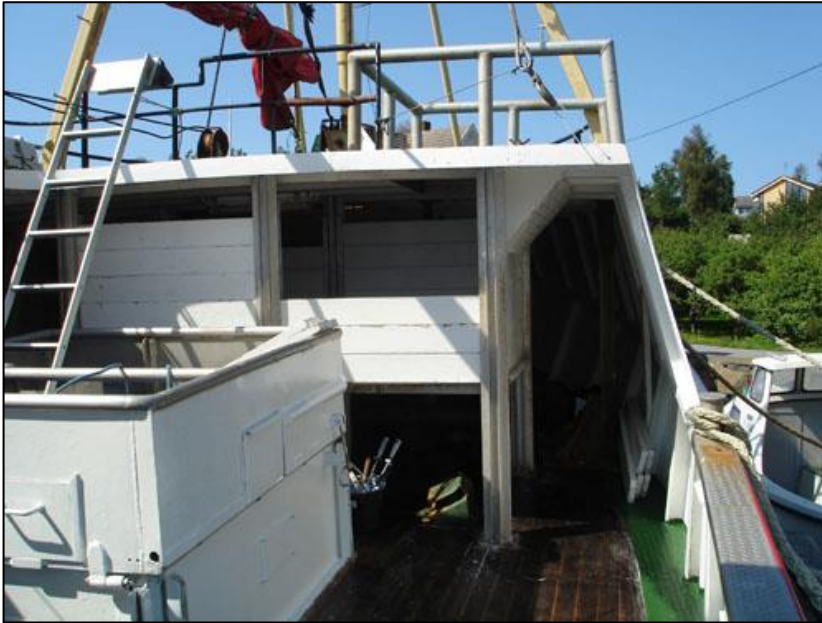
Figur 19: Bilde av bakken på Carina, tatt aktenfra. Foto: Privat

The Accident Investigation Board Norway recommends that the Norwegian Maritime Authority identify and implement necessary measures to ensure that fishing vessels built before 1 January 1992 do not have arrangements that can lead to water accumulating on weather-exposed decks and significantly reduce the vessel's stability.

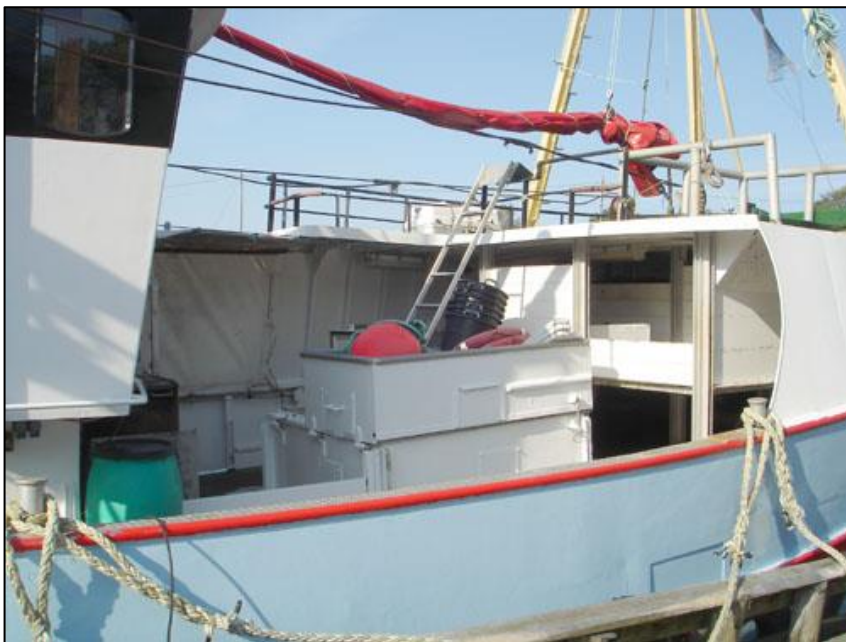
Figur 20: Bilde av levegg og duk på babord side. Foto: Privat

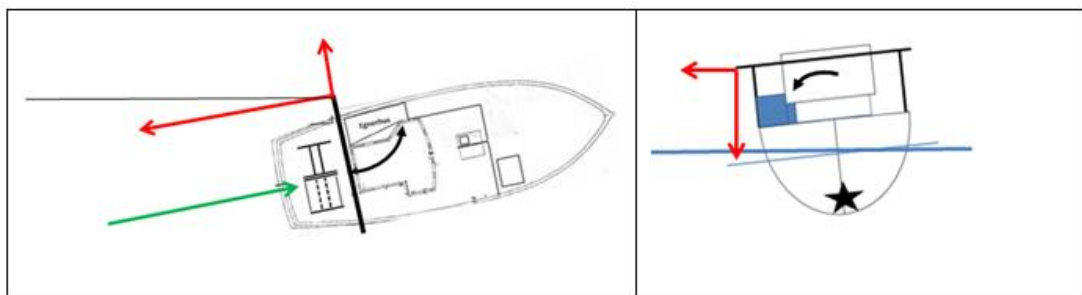
Skissen til venstre i figur 26 viser hvordan kreftene i langskipsretningen setter opp et girende moment som vil dreie fartøyet mot siden som er fast, illustrert med en sort, buet pil. Skissen til høyre i figur 26 illustrerer hvordan både den vertikale og den horisontale komponenten setter opp et krengeende moment mot den siden som er fast.

Figur 26: Forenklet fremstilling av hvordan kreftene fordeler seg i trålgalgen ved fastkjøring av babord dør og etter at fartøyet har dreid og krenget noe mot siden som er fast. Skisse: SHT

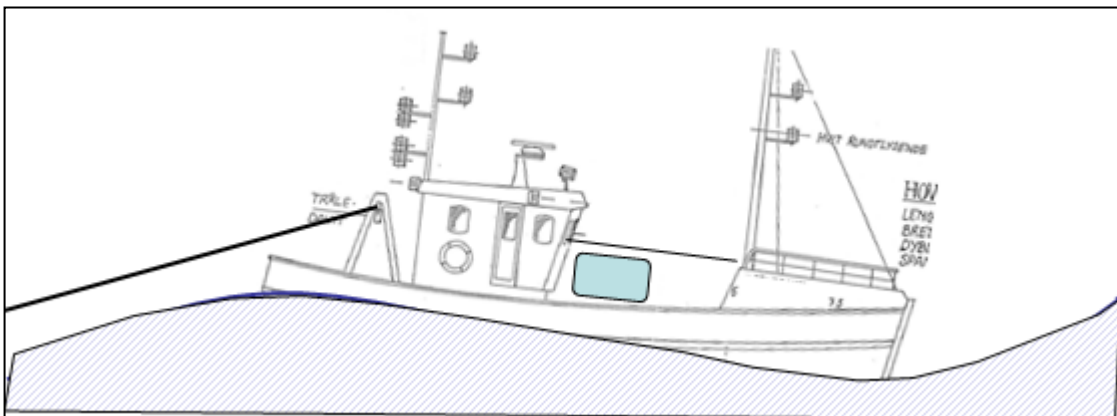
Carina trålte i betydelig medsjø og bølgene var høyere enn fribordet akter. Da trålbruket kjørte seg fast stoppet Carina opp og hekken ble dratt noe nedover. Fartøyet startet også en dreining og en krenkning mot siden som var fast. Det er svært sannsynlig at bølger da har slått inn over fartøyets dekk aktenfra.

Figur 27: Skissen viser Carina som trålte i medsjø. Skisse: SHT
