RAPPORT

Sjø 2015/04

RAPPORT OM SJØULYKKE, FALL OM BORD I SKAGASTØL – LNKR – NÆRØYFJORDEN, SOGN OG FJORDANE 19. JULI 2013

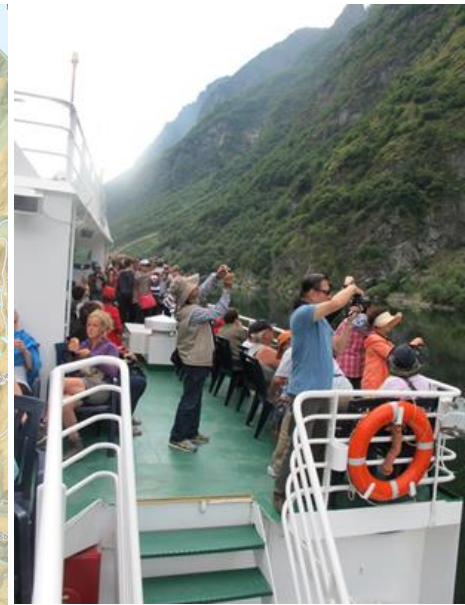
Figur 4: Passasjerer under fotografering av naturmotiver fra brodekket på Skagastøl i Nærøyfjorden. Bildet ble tatt én uke etter ulykken da fartøyet var på tilsvarende avgang og omtrent på samme sted og tidspunkt. Foto: SHT

Figur 4 viser hvordan passasjerer på en tilsvarende tur oppholder seg på brodekket, i nærheten av styrbord trapp.

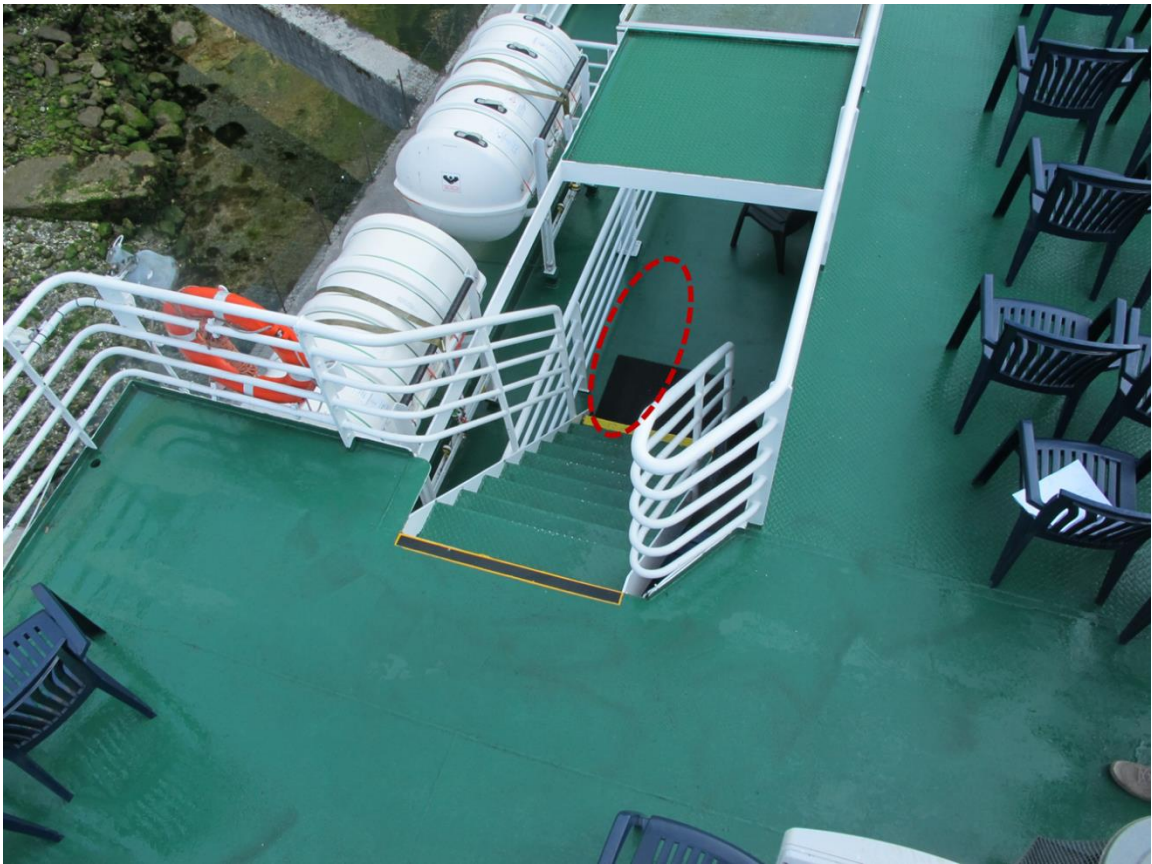
Ca. 5 minutter før anløp Gudvangen kl. 1530 ble passasjerer funnet på dekket nedenunder like ved brotrappen på styrbord side av fartøyet. Passasjerer ble funnet liggende i en stilling med overkroppen lengst fra trappa og beina i berøring av trappas nedre trinn (figur 5). Passasjerens kamera ble funnet like i nærheten.

Figur 5: Brodekket med styrbord trappeløp sett ovenfra. Forulykkede ble funnet liggende på dekket nedenunder etter ulykken (markert område i rødt). Foto: SHT

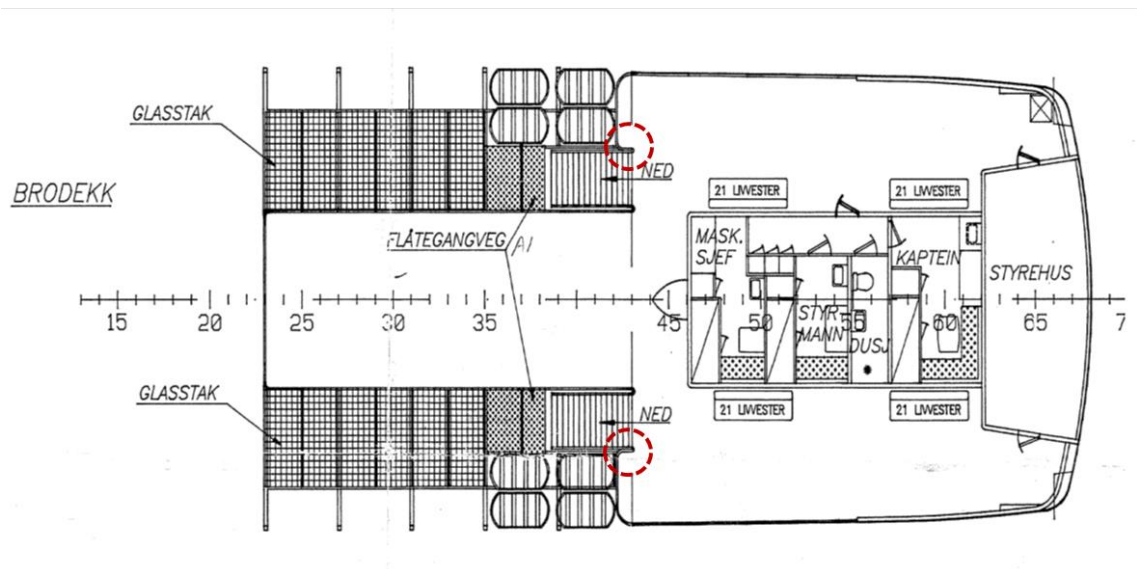
Sjøfartsdirektoratet godkjente generalarrangementstegningene (GA-tegninger) for ombyggingen 3. mai 1994. Tegningen har inntegnet rekkverk på begge sider gjennom hele trappeløpet. Tilsvarende finnes også for babord trapp (figur 6). Flere detaljer om trappene er ikke funnet i tegningsgrunlaget.

Under ombyggingen ble imidlertid rekkverket utformet med avvik fra tegningene. Rekkverket ble ikke trukket gjennom hele trappeløpet nærmest skutesiden på begge brotrappene, men avrundet mot aktre del av brorekkverket.

Figur 6: GA-tegning av brodekk fra ombygningsplanen av Skagastøl. Markerte stiplede sirkler i rødt viser planlagt føring av rekkverk gjennom hele babord og styrbord trappeløp fra brodekket, men som ikke ble utført under byggingen. Kilde: Sjøfartsdirektoratet, GA-tegning 6601, datert 21. mars 1994

- a) Fartøyet ble ombygget til turistferje i 1994. Under ombyggingen ble det avveket fra GA-tegningene, som Sjøfartsdirektoratet hadde godkjent, som viser at rekkverket var planlagt ført gjennom hele trappeløpet på begge sider.

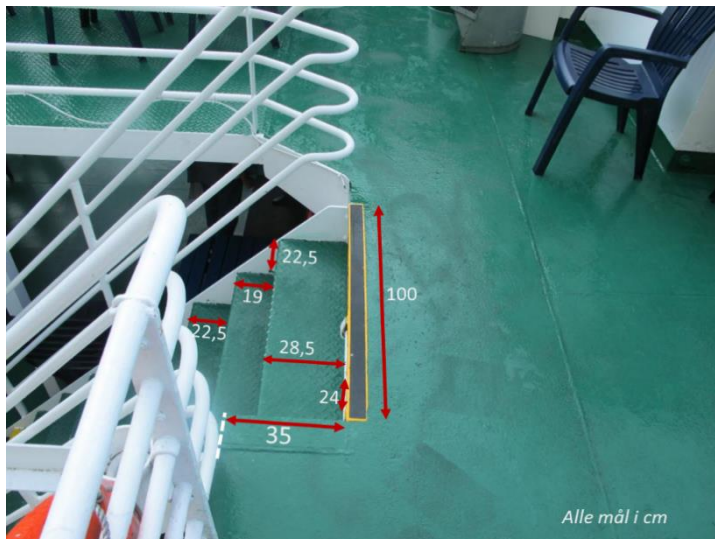
Trappeløpet hadde en skråstilling på 45 grader fra horisontalen. Dette er det maksimalt tillatte i henhold til forskrift 2. oktober 1972 nr. 4 om beregning av passasjerantall og passasjerbekvemmeligheter m.v. (forskrift om beregning av passasjerantall m.v.) (se kapittel 1.9.2). Det var åpent i vertikalen mellom trinnene, trinnene overlappet hverandre og de to øverste trinnene hadde ulike dybder enn øvrige trinn (figur 7 og figur 8). Trinndybde er målt fra trinn-nese til trinn-nese på neste opptrinn, dvs. eksklusive overlapp.

Figur 7: Øvre del av trappeløp fra styrbord brodekk med påsatte mål. Bildet viser at brodekket ved første nedtrinn er markert med gul kontrastfarge og sklisikring. Øvrige trinnmål er ca. 22,5 cm dybde og ca. 22,5 cm høyde. Foto: SHT. Mål: SHT/rederiet

Den åpne trappen var bratt og hadde avvikende trinndybder på de to øverste trinnene. Siden trappen var åpen mellom trinnene ga det mulighet for å plassere mesteparten av foten på trinnene ved oppstigning. Imidlertid opplevde SHT at trinndybden skapte behov for å skråstille foten ved nedstigning i trappen. Dersom den forulykkede var på vei ned trappen kunne ulik og liten trinndybde, samt bratt helningsvinkel vanskeliggjort en sikker nedstigning. Ved sammenligning med krav til trapper på land så vil denne trappen ikke bli karakterisert som lett og sikker å gå i. SHT anser at trappens utforming kunne medføre økt fare for fall i trappen.

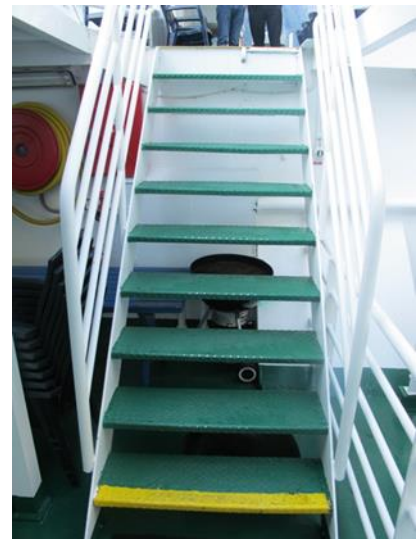
Figur 8: Styrbord brotrapp. Trappen var 3,0 meter lang og hadde 9 åpne trinn. Nederste trinn hadde gul kontrastfarge. Foto: SHT

- d) Trappens utforming utgjorde en faresone for de som oppholdt seg på brodekket og ikke var oppmerksomme på den spesielle utformingen.
- e) Trappen var bratt og hadde avvikende trinndybder på de to øverste trinnene, første nedtrinn var plassert 35 cm inne på brodekket og rekkverket på styrbord side av trappen var ikke strukket til det siste trinnet.

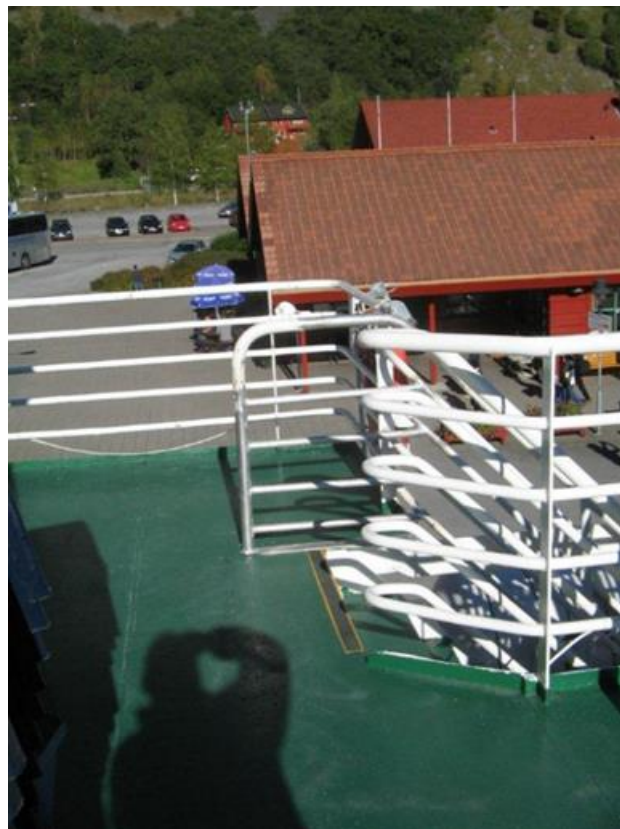
Figur 10: Forlenget rekkverk ved styrbord brotrapp.
Foto: Rederiet

Rederiet har endret rekkverksutformingen ved styrbord og babord brotrapp på Skagastøl. Selve trappeutformingen er ikke endret. Tilsvarende endringer er også utført på fartøyet Fjærlandsfjord som hadde samme rekkverksutforming.

Figur 10 viser at styrbord side av rekkverket er forlenget forbi første nedtrinn i trappeløpet.

Forlengelsen rederiet har gjort av rekkverket forbi første nedtrinn ansees som relevant for å forebygge lignende ulykker. SHT mener det kan ligge et ytterligere sikkerhetspotensial i å se til prisippene for universell utforming av trapper (se kapittel 1.9.3).

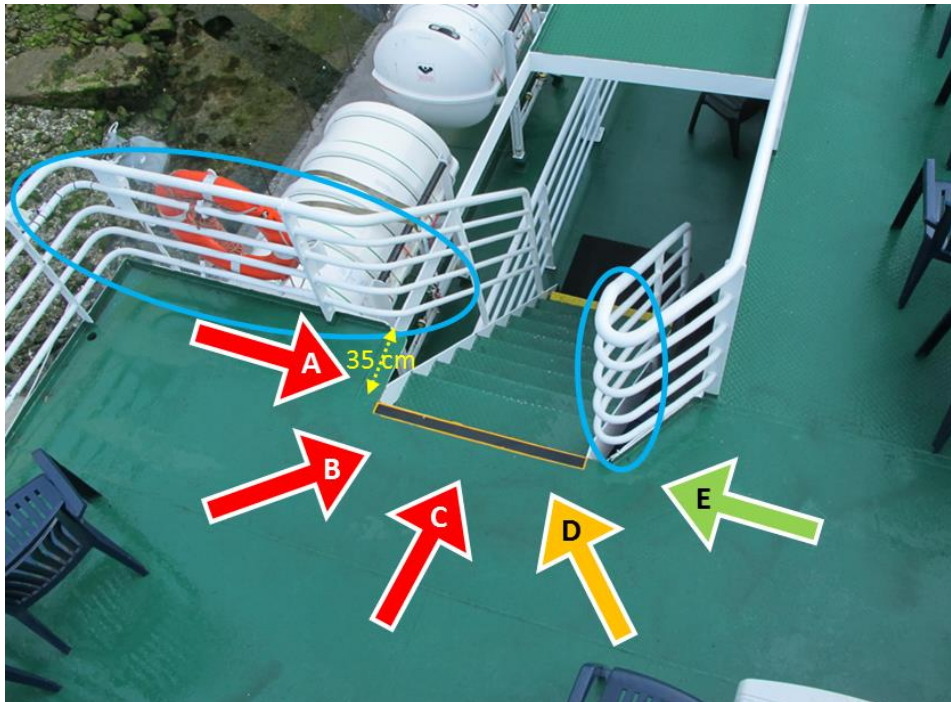
Trappen var ikke sikret med rekkverk gjennom hele trappeløpet på styrbord side. Da første nedtrinn var plassert 35 cm inne på brodekket, utgjorde dette etter SHTs oppfatning en faresone for de som oppholdt seg på brodekket og ikke var spesielt oppmerksomme på denne utformingen. Selv om SHT ikke kan si med sikkerhet hvordan ulykken skjedde, mener SHT at fravær av rekkverk på styrbord side av øverste trinn utgjorde en fare.

Rekkverksføringen ga tilsynelatende visuell informasjon om yttergrensen av oppholdsarealet. En orientering mot rekkverket kunne gi passasjerer en trygg referanse, da rekkverket også er en fysisk barriere. Ved opphold på styrbord del av brodekket ga imidlertid rekkverket en falsk referanse da første nedtrinn i trappa var plassert på innsiden av rekkverket (venstre blå markering i figur 11). En person som står i dette området med oppmerksomheten vendt oppover mot styrbord, vil uten aktivt å orientere seg, lett kunne trå trappens første nedtrinn.

Figur 11: Brodekket og styrbord trapp med markeringer av vurderte farer ved forflytninger når passasjerer er vendt mot styrbord. Foto: SHT

Havarikommisjonen anser denne faren som størst hvis en person vendt mot styrbord står foran trappeløpet eller har trappeløpet på sin høyre side (pil A, B og C i figur 11). Står personen lenger mot babord i fartøyet, er det større sannsynlighet for at “nesen” på rekkverket (høyre blå markering) på babord side av trappen lettere vil komme i synsfeltet og også fungere som barriere (pil D og E). Rekkverket på denne siden er i motsetning til styrbord side trukket gjennom hele trappeløpet.
