RAPPORT

Sjø 2015/05

RAPPORT OM SJØULYKKE - TAUBÅT CHANKOS GRUNNSTØTING OG FORLIS NORD AV SENJA 22. APRIL 2014

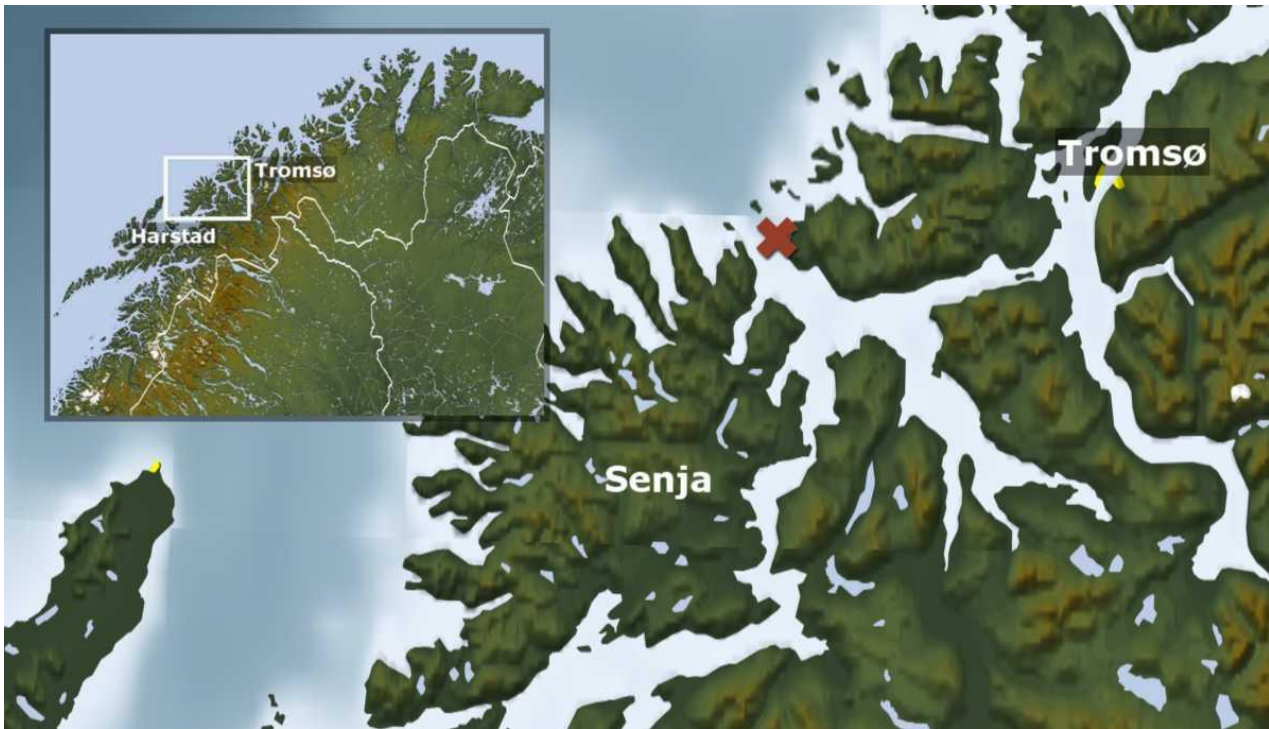
Figur 1: Taubåten Chanko forliste ved Edøy nordøst for Senja. Kilde: SHT

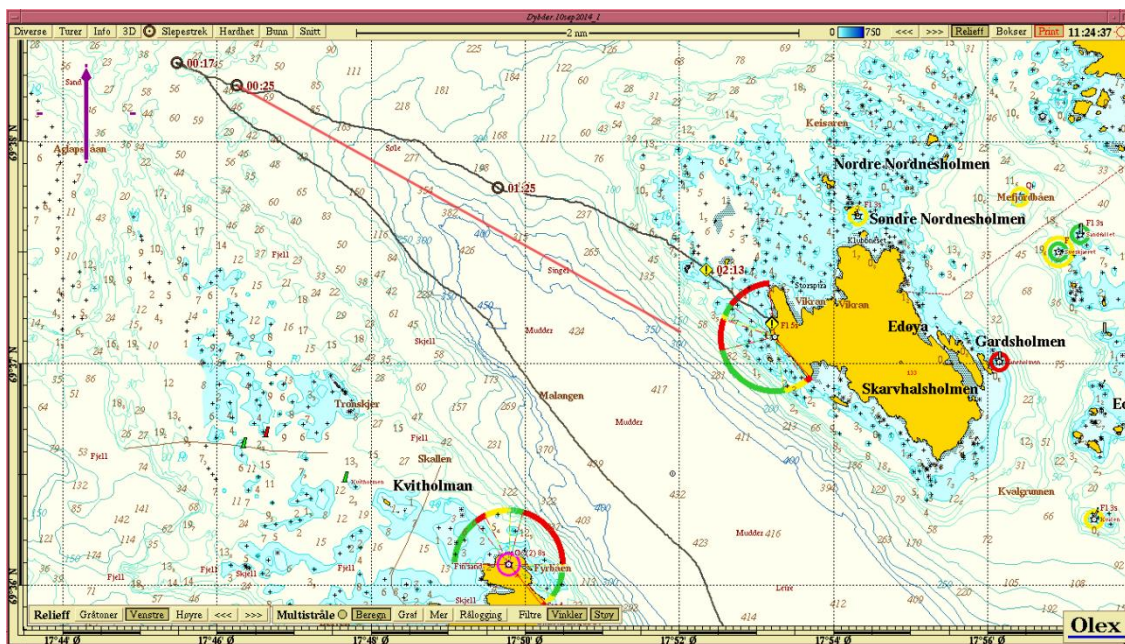
Kapteinen mente at Chanko under de rådende forhold kunne ha ca. 2 til 2,5 timer sikker drift i sjøen vest av Edøy. Etter at fremdriften stoppet opp kl. 0017 hadde de driftet i øst-sørøstlig retning i henhold til Olex plott. Vinden hadde tidligere på kvelden blåst fra vest, men endret seg etter hvert til nordvest sterk kuling med storm i kastene. Med tidevannet på vei inn Malangen antok han at strømmen ville sette i en sørlig retning. Ut fra dette regnet han med at de ville drifte litt mer mot sør, noe som ville gi dem en lengre distanse å drifte på (se figur 3).

Figur 3: Utklipp fra Chankos kartmaskin med markering av kapteinens antatte drift i rød farge og sann kurs/bevegelse markert i sort farge. Kilde: Olex AS

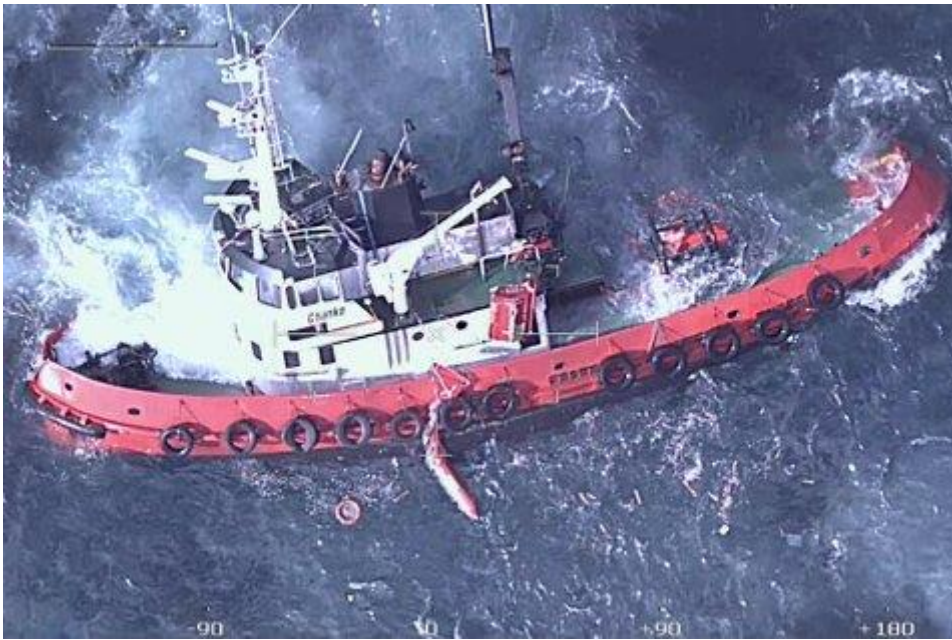
Figur 4: Chanko på havaristedet. Foto: Kystverket

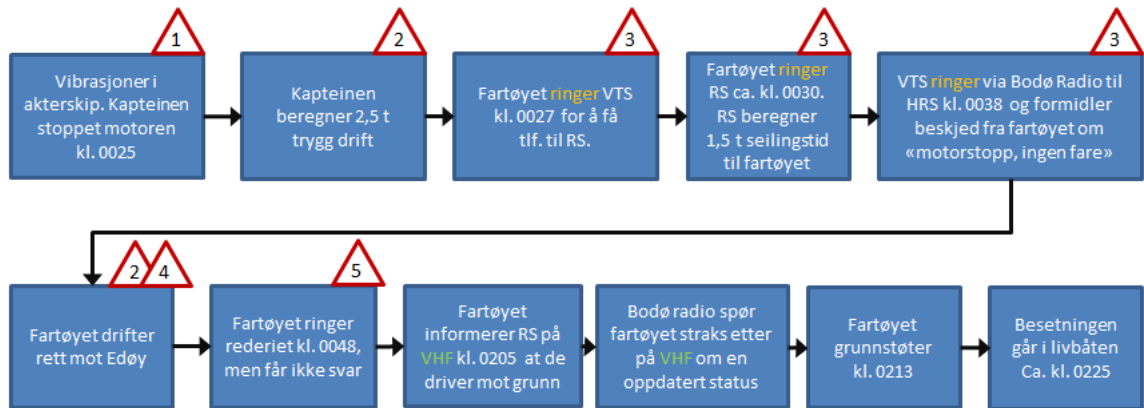
Figur 5: Hendelsesforløp Chanko. Illustrasjon: SHT

Havarikommisjonen har identifisert fem sikkerhetsfaktorer, definert som avvik fra sikker eller forventet operasjon. Disse er identifisert i figuren som varseltrekanter og nummerert i forhold til beskrivelsen som følger videre av hver enkelt sikkerhetsfaktor.
