Statens  
Havarikommisjon  
for Transport

Sjø 2015/06

## RAPPORT OM SJØULYKKE MED NORA VICTORIA – LG4311, GRUNNSTØTING OG FORLIS VED FINNØY 30. JUNI 2014

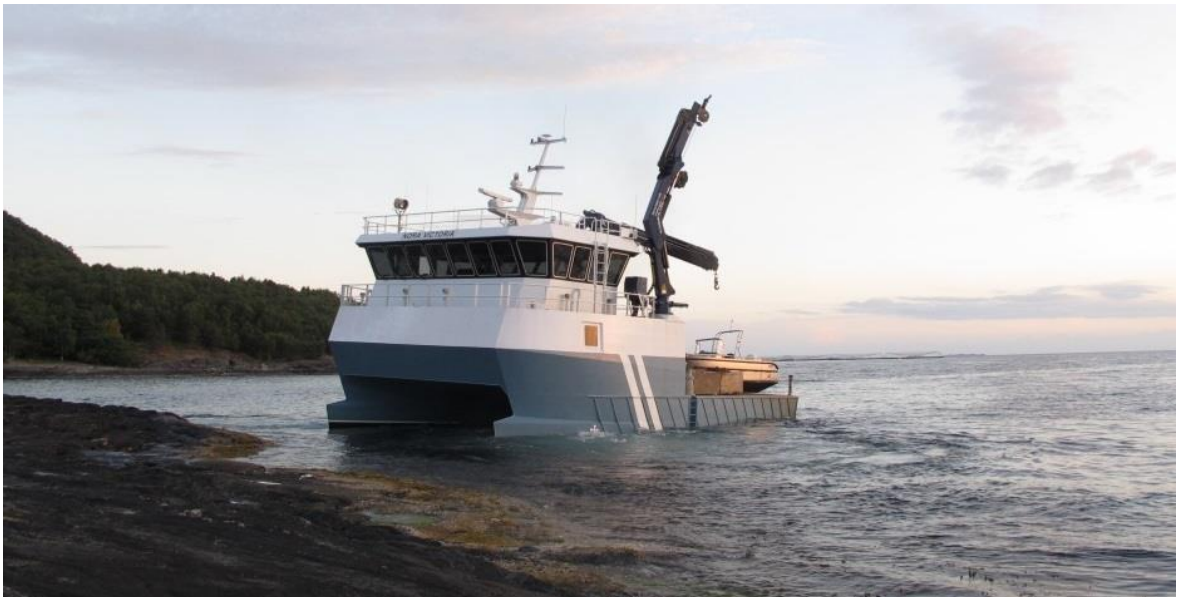
Figur 2: Nora Victoria på grunn. Foto: Geir Landa

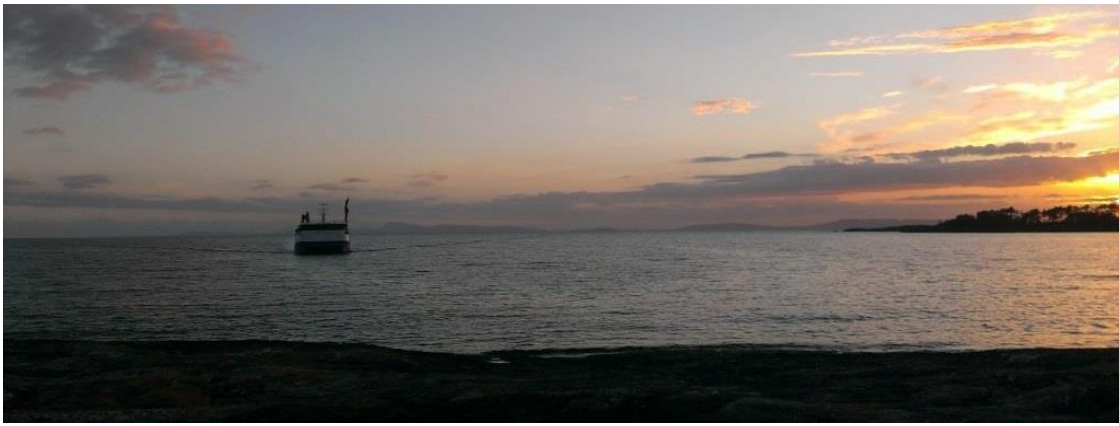
Figur 4: Fartøyet like før grunnstøtingen. Foto: Geir Landa

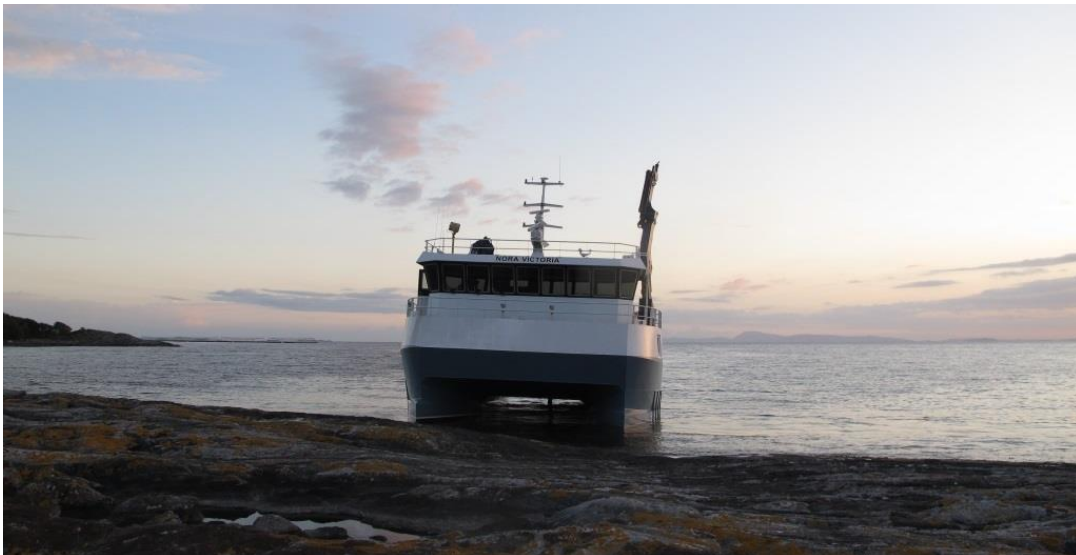
Figur 5: Fartøyet fotografert like etter grunnstøtingen. Foto: Geir Landa

Båtføreren opplevde at fartøyet hadde hatt en rolig nedbremsing og antok derfor at skadene var små. Han forsøkte umiddelbart å slå revers for å komme av land, men fartøyet rikket seg ikke. Han observerte at det var folk på land like ved, gikk ut styrehusdøra og tittet omkring for å se hvordan båten lå i fjæra. Vitnene på land forsøkte å tilby hjelp, men båtføreren signaliserte til dem at alt var i orden. Han returnerte så til styrehuset og forsøkte å bakke fartøyet av grunn på nytt, uten hell.

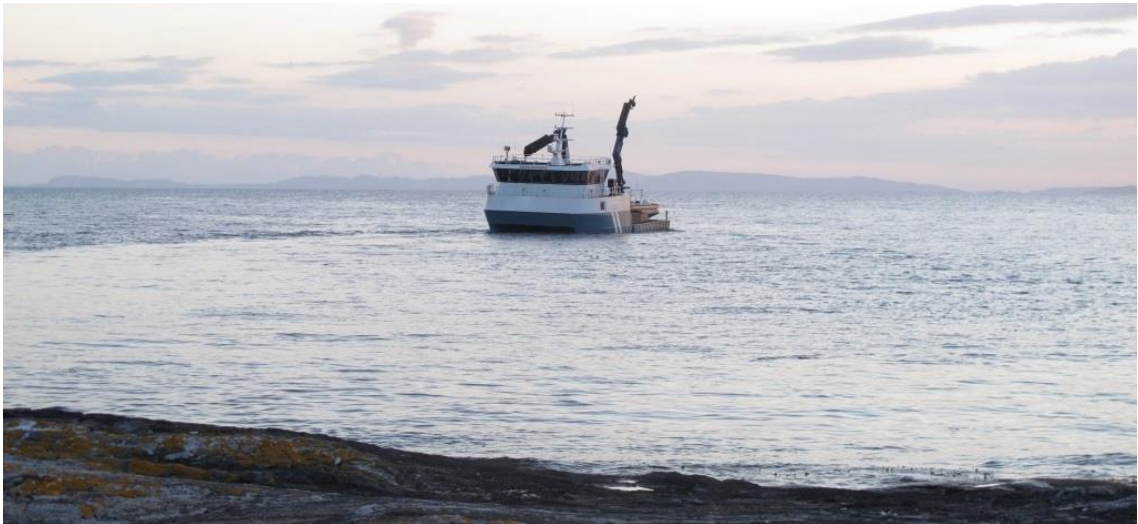
Figur 6: Nora Victoria like etter at fartøyet kom av grunn. Foto: Geir Landa

Båtføreren gikk på nytt til styrbord maskinrom, men denne gangen så han at det fosset vann inn i fartøyet. Han hastet tilbake til styrehuset for å forsøke å sette fartøyet tilbake på land. I det han forsøkte å styre tilbake mot land stanset babord hovedmotor, med den konsekvens at fartøyet trakk mot babord igjen – dvs. bort fra land. Fartøyet krenget nå betydelig. I et siste forsøk på å få vridd fartøyet inn mot land satt han styrbord hovedmotor i revers. Dette hadde liten effekt og fartøyet krenget nå så mye at båtføreren besluttet å evakuere.

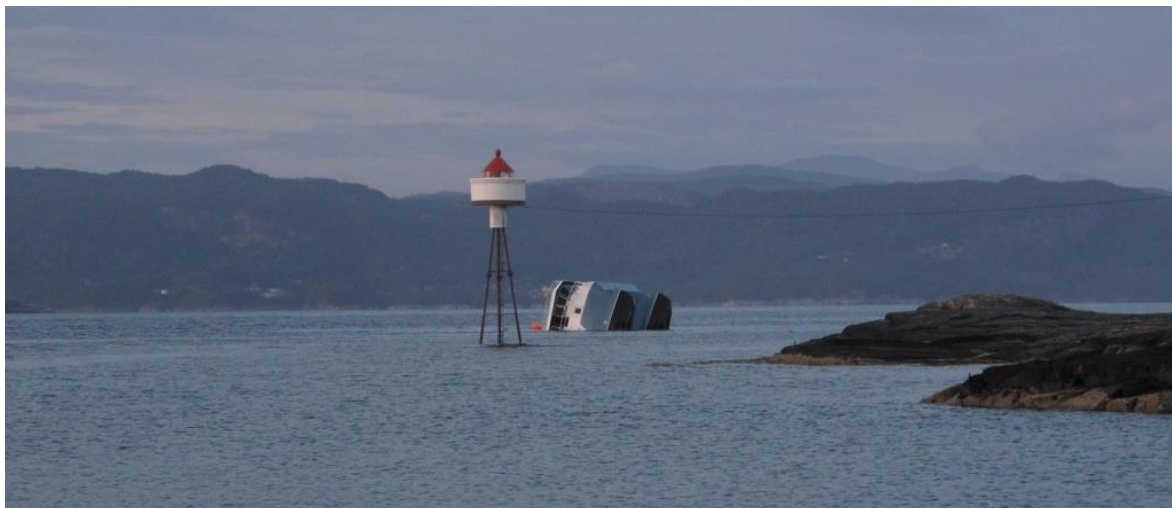
Figur 7: Fartøyet i ferd med å synke. Foto: Geir Landa

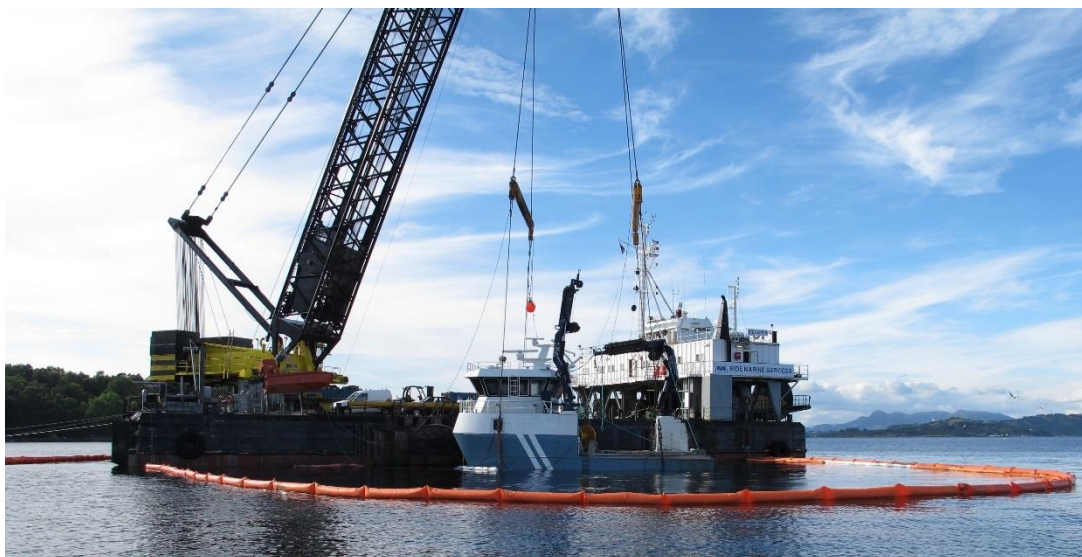
Figur 8: Heving av fartøyet. Foto: SHT

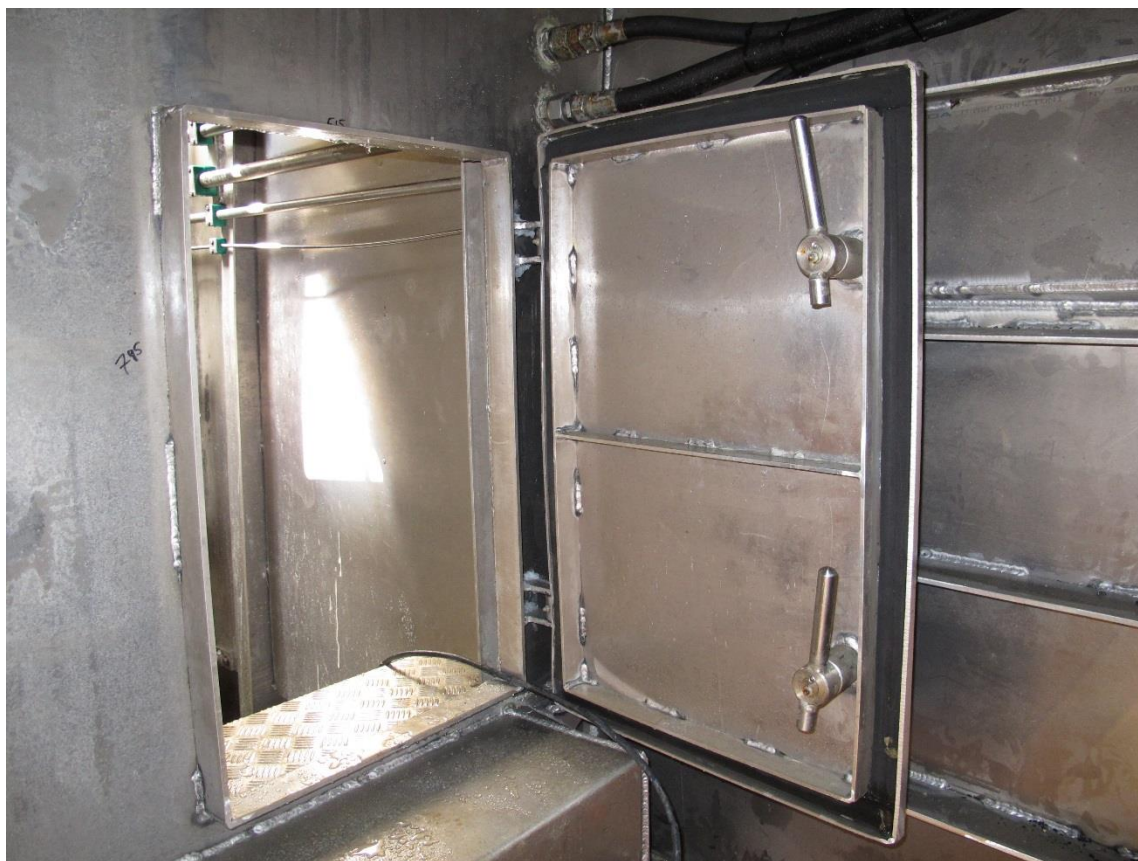
Fartøyet hadde to maskinrom, ett i hvert skrog. Begge skrogene hadde ett skott, som skilte ut et forrom fra maskinrommene. Siden det var en åpen konstruksjon mellom maskinrommene var undervannsskrogene totalt sett kun inndelt i tre avdelinger. Hvert av skottene var utstyrt med en værtett dør med to vridere. Båtføreren har opplyst at disse dørene normalt sett var åpne, også under seilas og arbeidsoperasjoner.

Figur 9: Dør i forromsskott. Foto: SHT

Båtfører har fortalt at han normalt ikke lukket dørene i forromsskottene. De åpne dørene gjorde det enkelt å kikke inn i forrommet for en visuell inspeksjon hver gang man var nede i maskinrommet. Da ulykken intraff gikk båtføreren etter hvert ned i babord maskinrom og tittet forover gjennom den åpne døra for å vurdere om det var noen skader. Han observerte ingen skade på det tidspunktet og vurderte da heller ikke å stenge døra.

- a) En utilstrekkelig skadesjekk og åpne dører i forromsskottene medvirket til totalforliset.
- b) Båtføreren opplevde grunnstøtingen som en forholdsvis rolig nedbremsing. Dette medvirket trolig til at båtføreren undervurderte skadeomfanget og i utgangspunktet ikke forventet noen lekkasjer.

- 1) En avgangssjekkliste vil normalt minne om at luker og dører skal lukkes før avgang og holdes lukket under seilas. Dette kunne ha forhindret, eller i det minste forsinket vannfyllingen (se kap. 2.5.2).
- 2) En nødprosedyre for grunnstøting vil normalt understreke viktigheten av å kartlegge skadene så langt det lar seg gjøre før fartøyet eventuelt trekkes av grunn. Dette kunne ha hjulpet båtføreren til å oppdage skrogskadene og muligens forhindret at han trakk fartøyet av grunn (se kap. 2.5.1).

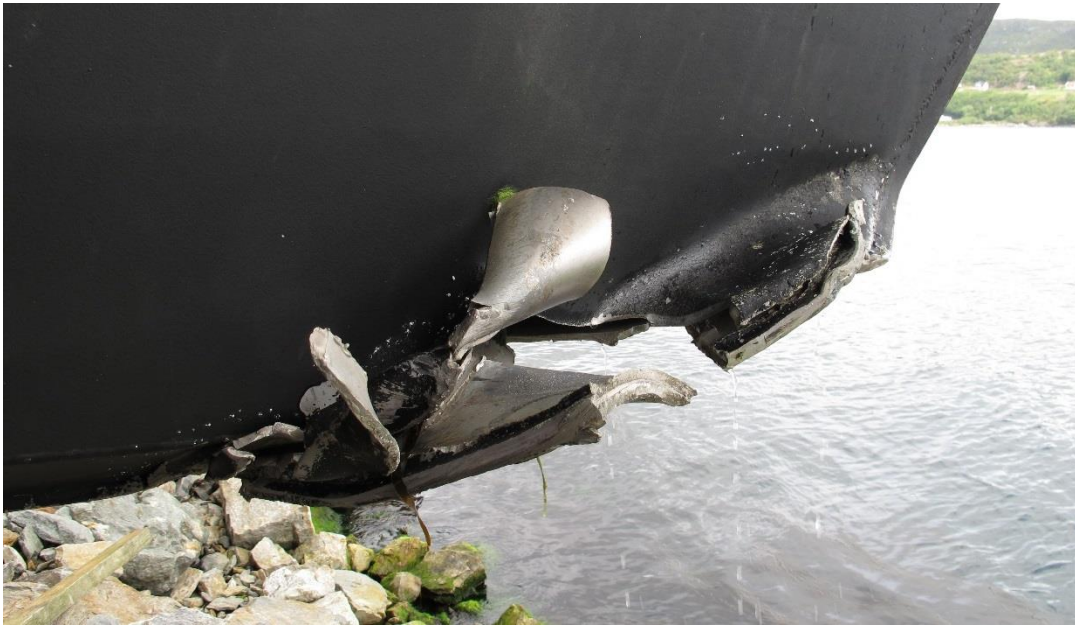
Begge skrogene hadde skader i baugen fra sammenstøtet med land. Babord skrog hadde den mest omfattende skaden, med en "flenge" på ca. 80 cm. Styrbord skrog var også punktert, men skaden var mindre enn på babord side. Ellers var akterskipets styrbord

hjørne noe skadet, trolig som følge av sammenstøt med bunn da fartøyet sank. Antenna på styrehustaket var brukket.

Figur 10: Skade i babord baug. Foto: SHT
