RAPPORT

Sjø 2016/01

RAPPORT OM SJØULYKKE - SANTANA R-32-ES, FORLIS UTENFOR HELLVIK, EIGERSUND 31. OKTOBER 2014

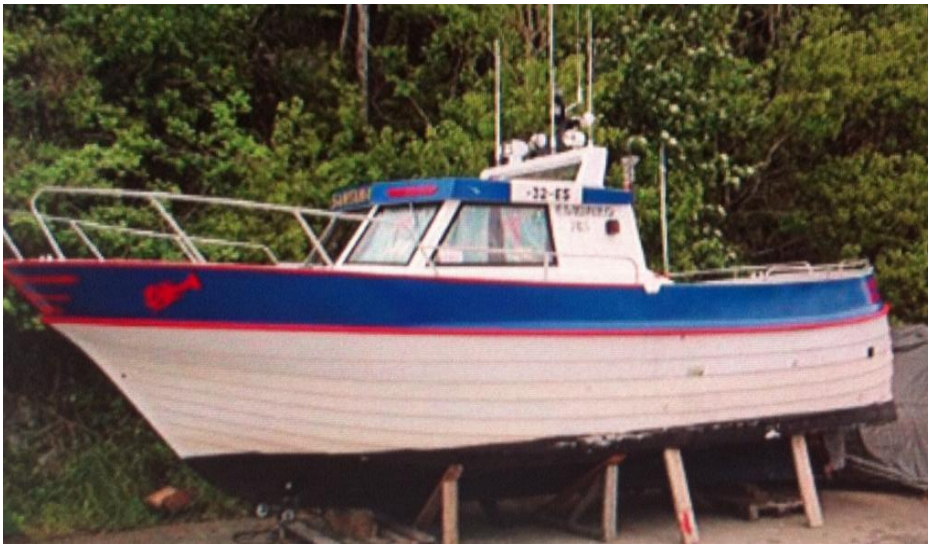
Figur 3: Santana var en fritidsbåt av type Elwaro 785 fra 1992, og ble i 2012 registrert som R-32-ES i merkeregisteret for fiskefartøy. Foto: Privat

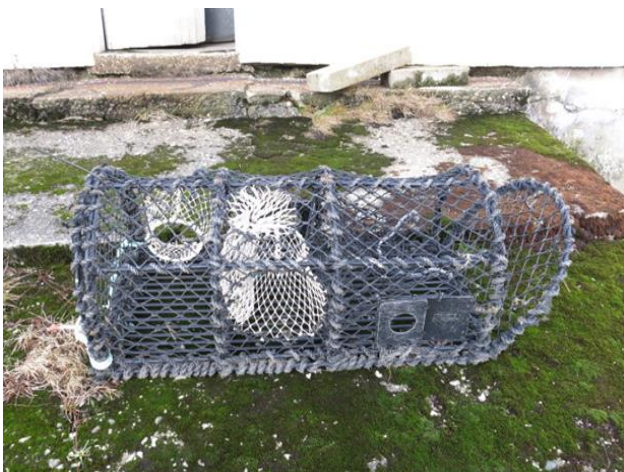
Figur 4: Skotteteine som var i bruk av Santana, vekt tom: 13,5 kilo. L: 92 cm, B: 45 cm, H: 40 cm. Foto: SHT

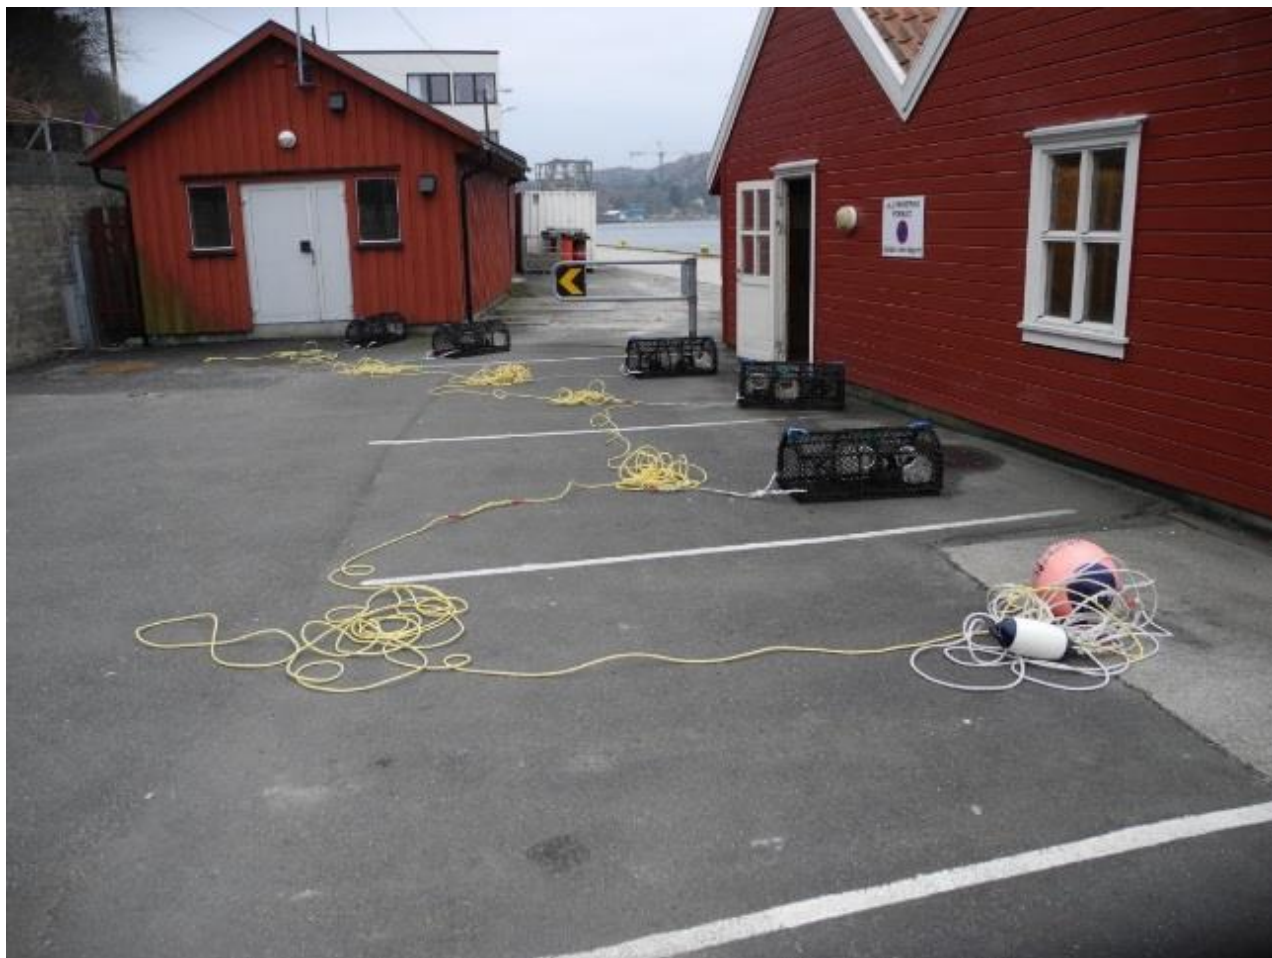
En av lenkene som ble lokalisert og tatt opp sydvest av Hella manglet den siste teina i den ene enden, med bøye og tauverket. På denne lenka var tauet kuttet/revet av før den neste teina. Her sto det igjen 5 meter av de totalt 15-16 meter som var festet mellom hver teine. Selve lenken sto ned mot 50 meter i den andre enden, hvor den første teina sto noe fast i

Figur 7: Teinelenke bestående av fem teiner som sto ved Hella. Foto: Politiet

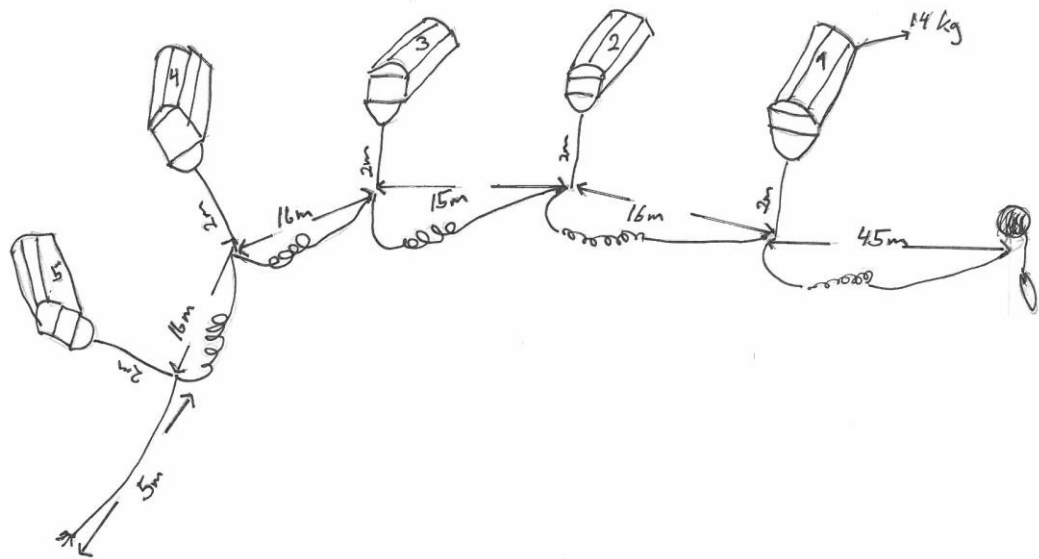
Figur 8: Tegning med mål av samme lenke som i figur 7. Kilde: Politiet

Politiets oppmåling av lenken viser at tauet er kappet av 5 meter fra den femte teina. Lengden på tauet mellom hver enkelt teine var rundt 16 meter. Dybdene hvor denne lenken ble gjenfunnet nordvest for Hella gikk fra 20 meter og ned mot 50 meter.

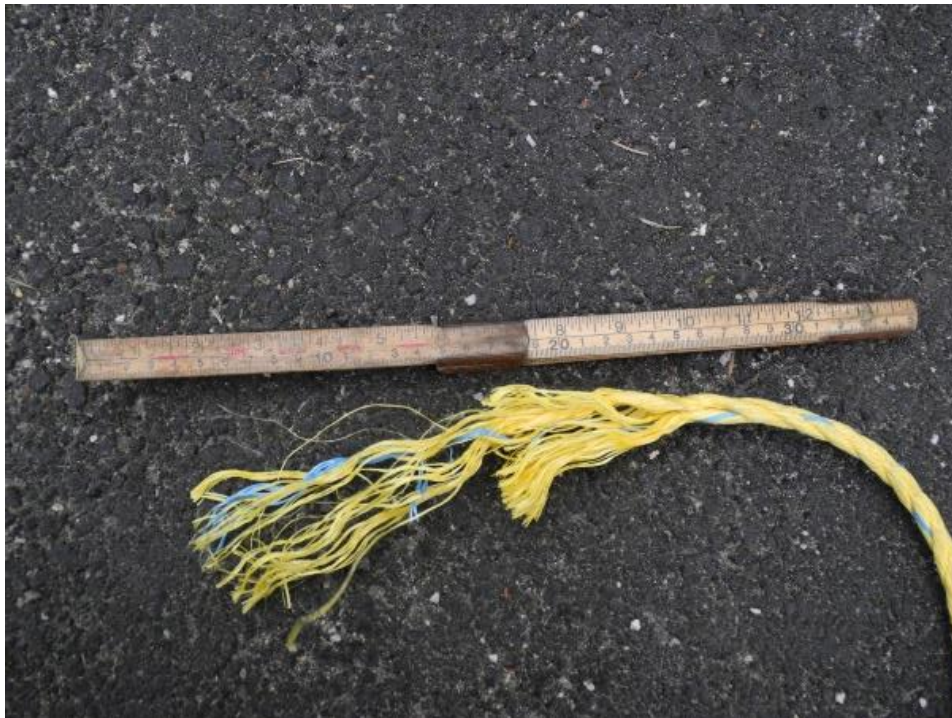
Figur 9: Enden av tauverket som sto mellom teine fem og teine seks. Foto: Politiet

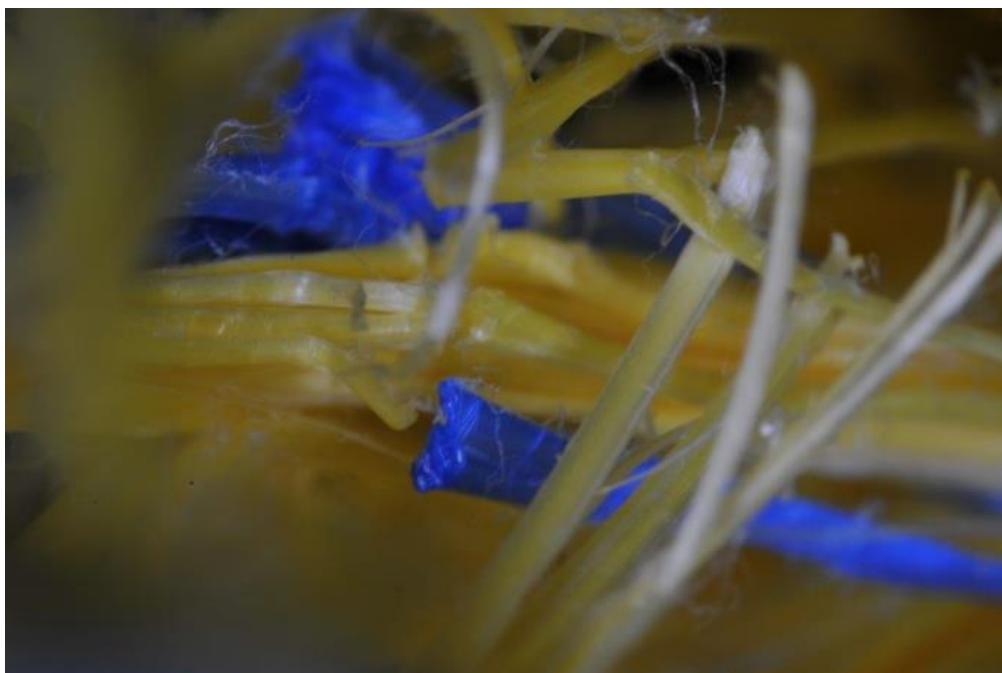
En videre undersøkelse av tauenden under mikroskop hos SHT konkluderte med at tauet var blitt kappet/revet av med et skarpt objekt (figur 10), eventuelt med en kniv. Figur 9 indikerer at tauet har blitt kappet/revet av i to omganger innenfor et avgrenset område på ca. 17 cm.

Figur 10: Mikroskopundersøkelse av tauenden (fra figur 9) viser enkeltfibrene i bruddstedet.
Foto: SHT

Selve bruddstedet på tauverket bar preg av å ha blitt kappet under kraftig belastning. Hvis Santana allerede hadde mistet sin opprinnelige stabilitet da tauet eventuelt ble kappet med en kniv, kan fartøyet allikevel ha gått rundt. Deretter kan det ha drevet på grunnene, fått overbygget knust og sunket raskt.
