RAPPORT

Sjø 2016/07

RAPPORT OM SJØULYKKE - FISKEFARTØYET KIM ROGER GRUNNSTØTTE OG FORLISTE ØST FOR LOFOTODDEN 4. JANUAR 2016

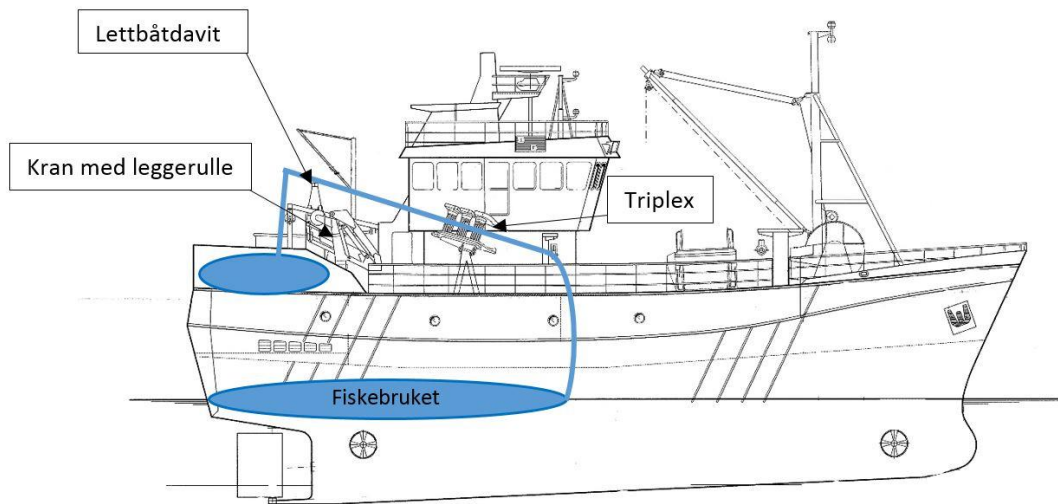
Figur 4: Tegning av hvordan sekken lå i sjøen ved fartøyets side og hvordan resten av bruket løp gjennom triplexen, over leggerullen og ned i bingen. Kilde: Tegning fra Sjøfartsdirektoratet, redigert av SHT

Da mannskapet kom tilbake til akterdekket oppdaget de at noe av poselinet som hadde hengt fra leggerullen og ned i bingen, hadde blitt tatt av vinden og viklet seg fast i lettbaudavit. Mannskapet fant det nødvendig å løse dette før de tok inn den tomme sekken som lå i vannet. Den ene fiskeren ba dekkformannen om hjelp med å løsne poselinet fra daviten. De to andre fiskerne var i mellomtiden opptatt med å få løs triplextauets som hadde blitt liggende under styrbord snurrevadvinge i den ene bingen.

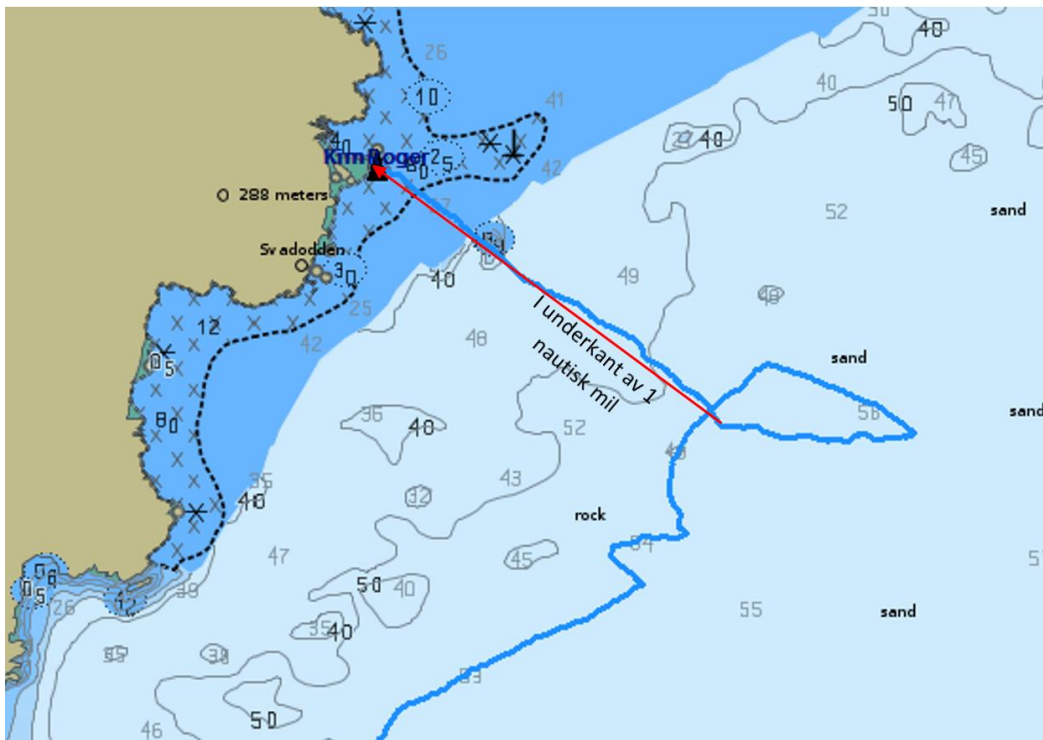
Skipperen, som ikke var klar over problemene som hadde oppstått på akterdekket, gjorde en styrbord turn ca. kl. 1028 for å vende skipet opp mot vinden. Kursendringen gjorde at sekken, som fortsatt var i sjøen, kom tett inntil skutensiden. Like etter dette stoppet motoren. Fiskefartøyet befant seg da ca. 1 nautisk mil fra land i posisjon 67,84°N 12,94°Ø.

Figur 5: Avstanden mellom posisjonen der Kim Roger sannsynligvis fikk nota i propellen og land. Kilde: Kartverket og Kystverket

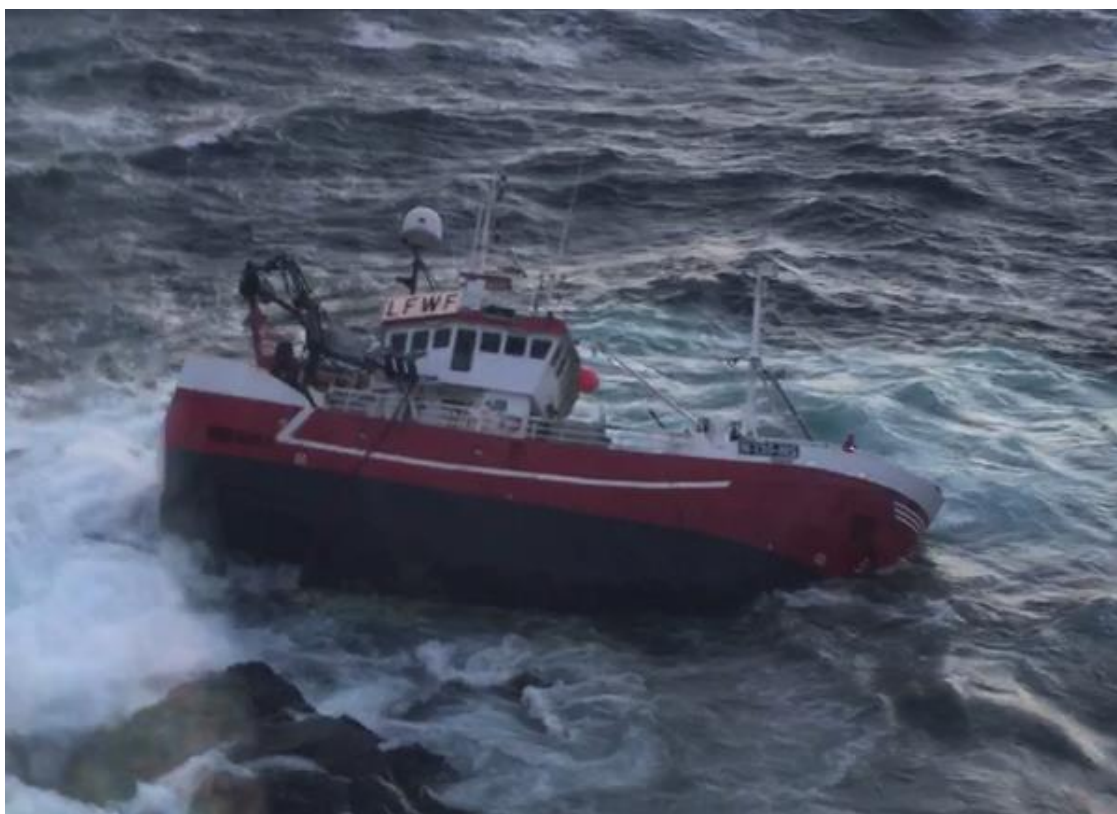
Figur 6: Kim Roger like etter redningshelikopteret ankomst. Foto: Luftforsvaret - 330 Skvadronen

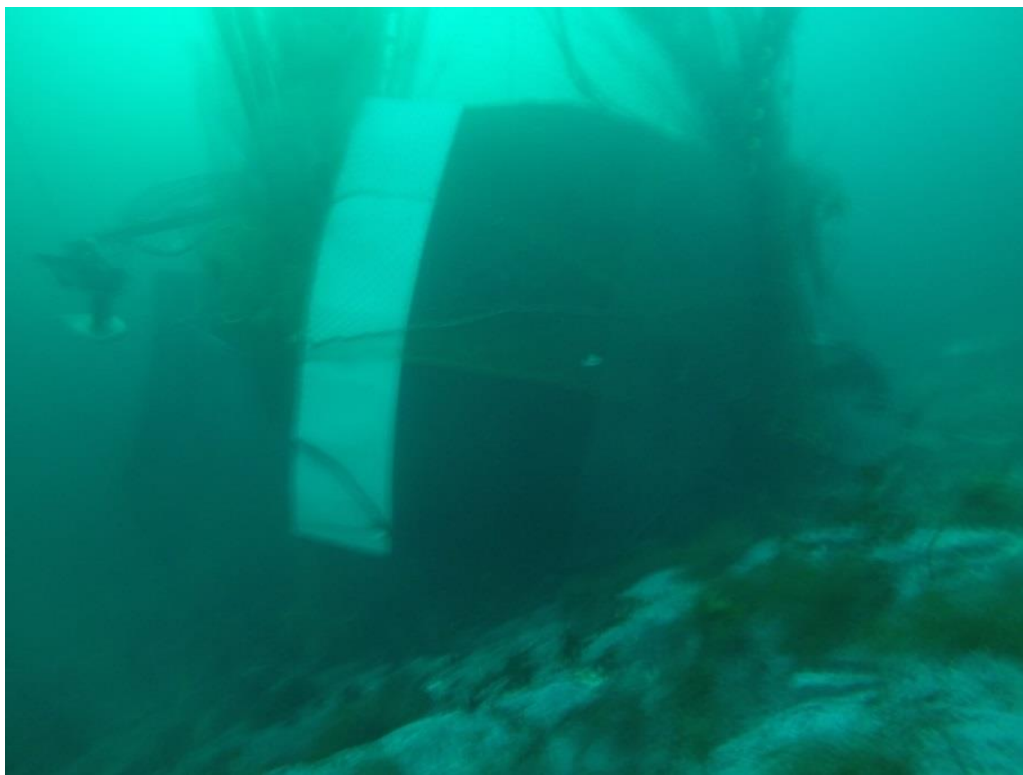
Figur 7: Akterenden av Kim Roger. Foto: Alf Brekken & Sønner AS

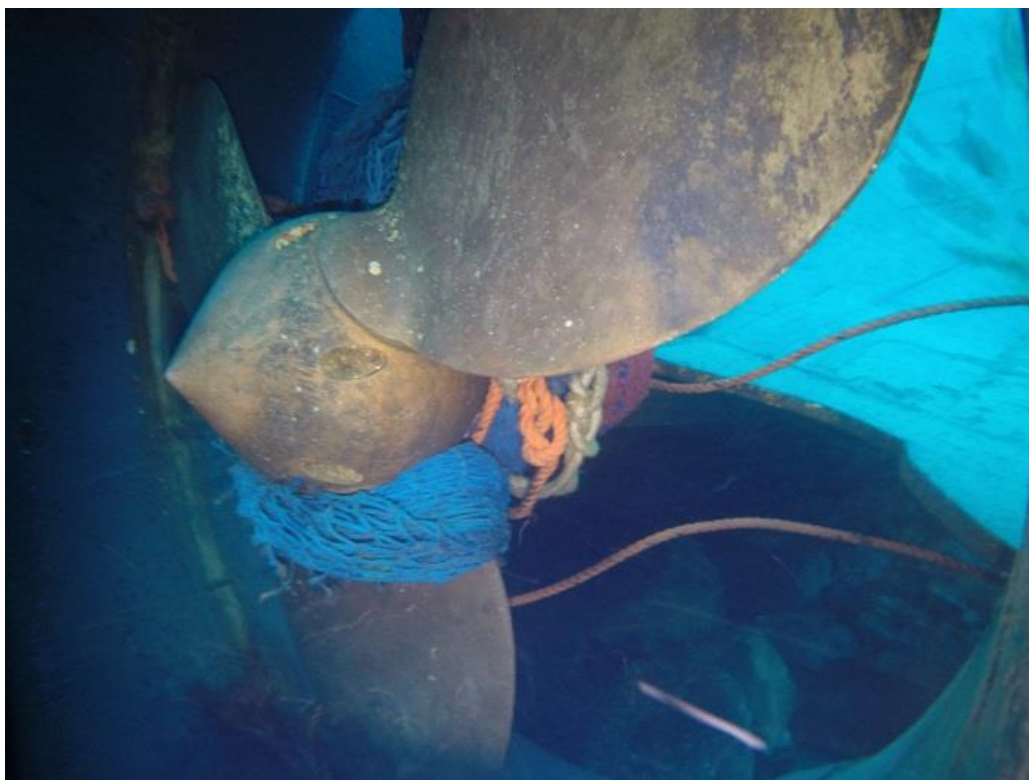
På oppdrag fra Nordlys Forsikring iverksatte firmaet Alf Brekken & Sønner AS, med assistanse fra Dykkerkompaniet AS, tiltak for å begrense forurensning og sikre farvannet der Kim Roger forliste. Etter ønske fra Havarikommisjonen dokumenterte dykkerne tilstanden til fartøyet med bilder og filmopptak. Dykkerundersøkelsen bekreftet at Kim Roger hadde fått sitt eget fiskebruk viklet om propell og propellaksling.

Figur 8: Sekken har viklet seg rundt propell og aksling. Foto: Alf Brekken & Sønner AS
