# RAPPORT

## Sjø 2016/12

## RAPPORT OM SJØULYKKE - M/S STARKAD, KANTRING VED FITJAR 22. FEBRUAR 2014

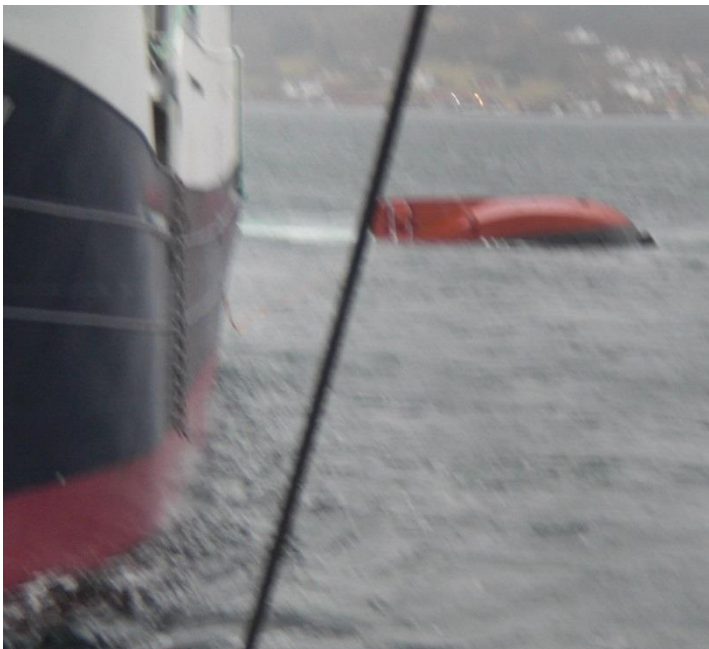
En av fortøyningsfolkene observerte at det første rykket i slepetrossen førte til ca. 90° krenkning, deretter rettet Starkad seg halvveis tilbake til ca. 45° krenkning. Store deler av styrbord dekkshalvdel var da under vann og/eller dekket av vann. Deretter ble båten dratt 180° rundt.

Figur 5: Starkad har kantret. Foto: FFS Atlas

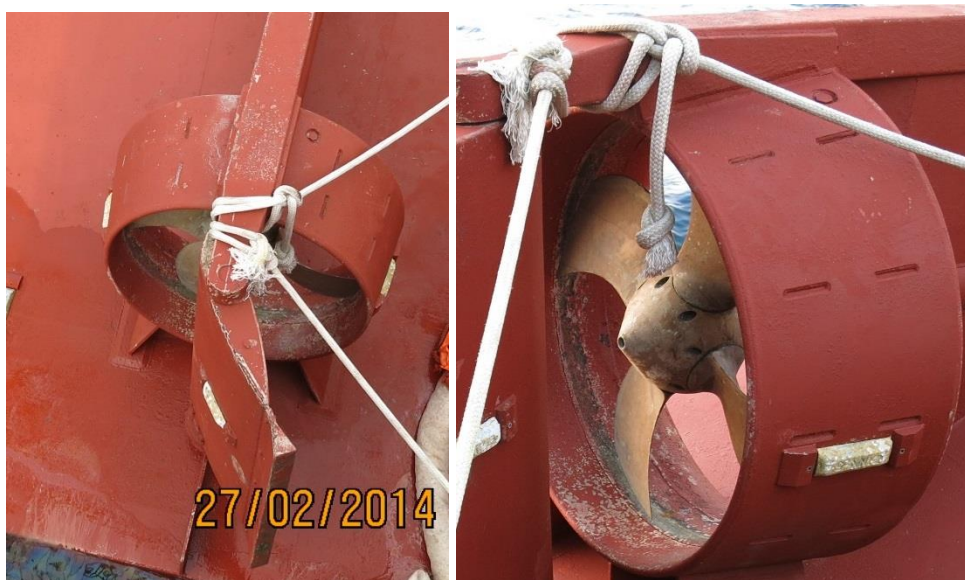
Propellbladene sto i et stigningsforhold tilsvarende 10 – 20 % av maksimal oppnåelig stigning forover.

Figur 10: Rorutslag til babord og propellstigning 10 – 20 % forover. Foto: SHT

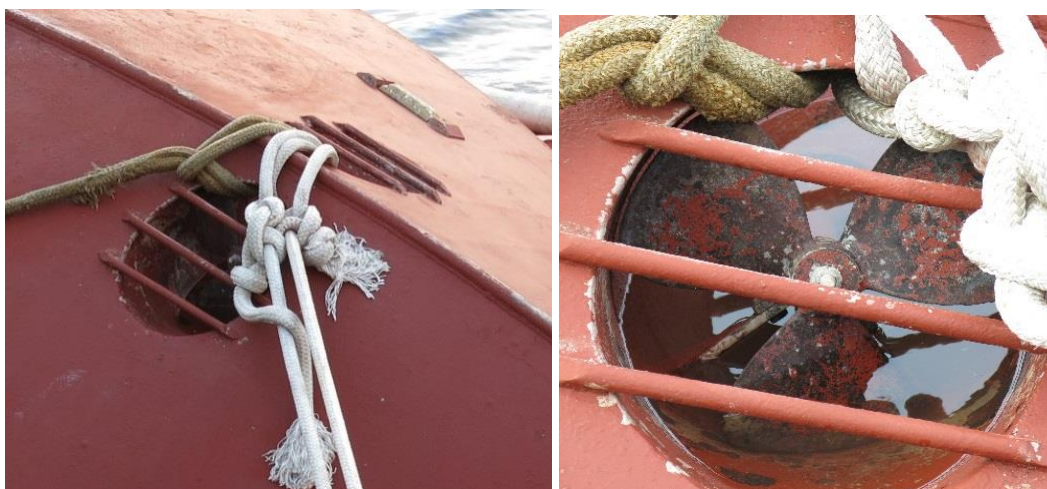
Det var ikke synlige skader eller defekter på ror, propell og sidepropell.

Figur 11: Sidepropell forut. Foto: SHT

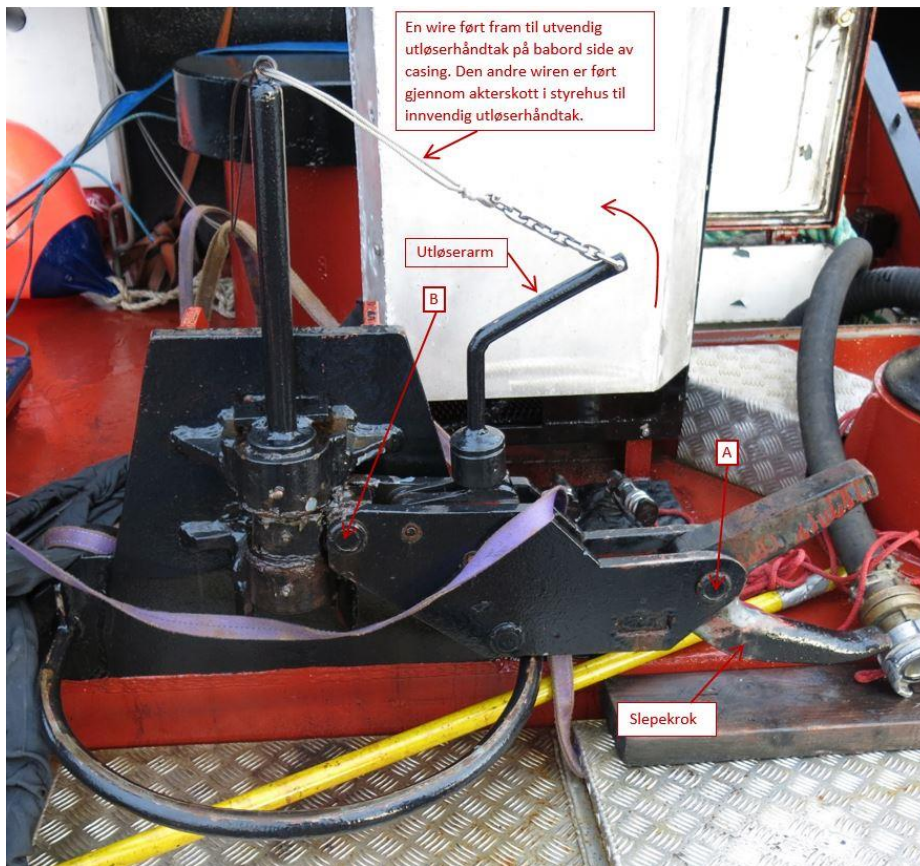
I horisontalplanet kan hele slepekrokenheten dreie fritt om vertikal innfestingsbolt i fartøyets senterlinje. Kroken kan således vandre over en sektor fra tvers om styrbord, aktenom til tvers om babord. Halvsirkelbøylen under krokenheten er kun til understøttelse for krokenes tyngde. I vertikalplanet vil derfor krokenheten kunne dreie om bolt B fra «hvilestilling» på bøylen, oppover til anslagsvis 35 - 40° vinkel med horisontalplanet.

Figur 13: Slepekroken hadde løst seg ut. Foto: SHT

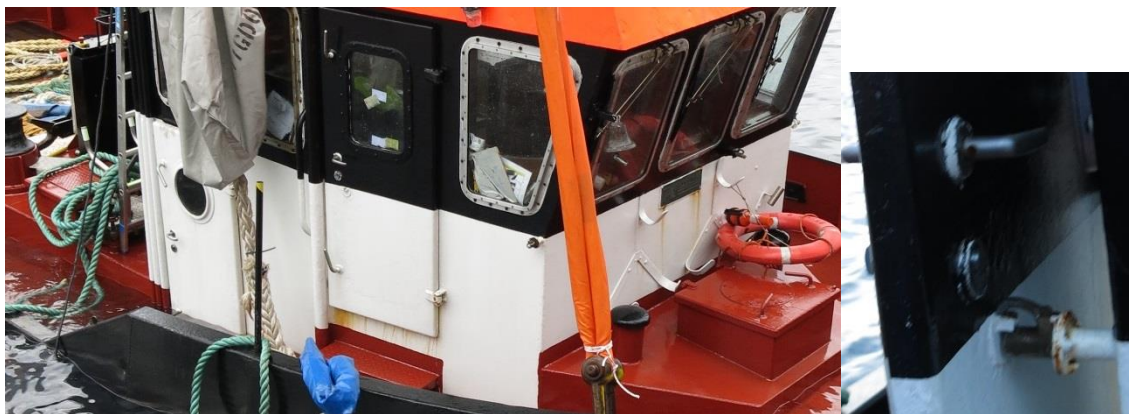
Umiddelbart etter retting av Starkad viste det seg at alle dører var lukket. På styrbord side var aktre dør, til WC, stengt med tersene oppe og nede, se figur 14. Tersene på styrbord styrehusdør var i vertikalposisjon, dvs. at de ikke var stengt. Døra holdt seg lukket under rettingen fordi smekkreilen til dørklinken midt på dørbladet var i «lås». Den øverste tersen på styrbord styrehusdør var imidlertid i stengt posisjon like etter kantringen, se 1.7.3.1.

Figur 14: Dører og luker etter retting. Til høyre: Dørhake som holder styrehusdør i åpen stilling. Foto: SHT

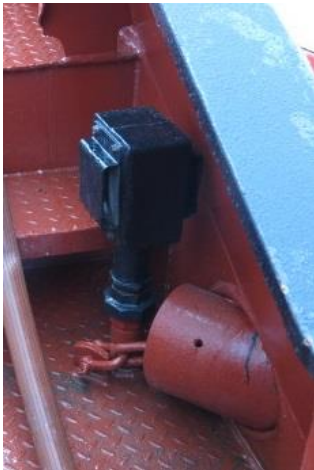
Alle lufterør til tanker er plassert langs innsiden av skanseledningene og utstyrt med stengeventil som automatisk lukkes når de neddykkes, se figur 15.

Figur 15: Lufterør med automatisk stengeventil. Foto: SHT

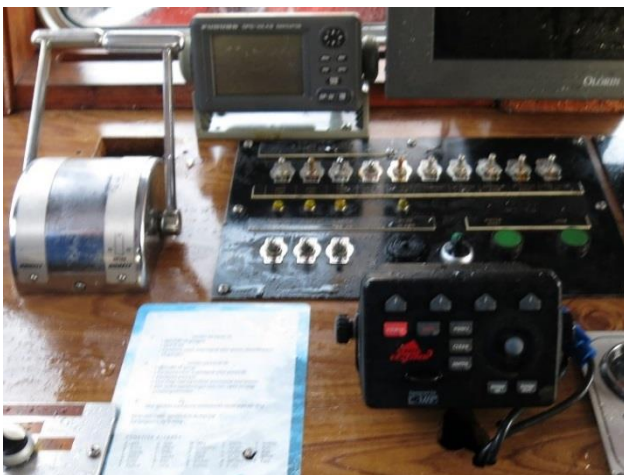
SHT tok beslag i Starkads kartplotterenhet, en Seiwa Explorer III, se figur 16. Enheten ble sendt til importør/producent for å få ut eventuell lagret informasjon om fartøyets bevegelser i forkant av ulykken. Det viste seg imidlertid at enheten hadde fått betydelig skade av oppholdet i sjøvann slik at eventuell informasjon ikke kunne frembringes.

Figur 16: Kartplotteren nede til høyre i bildet. Foto: SHT

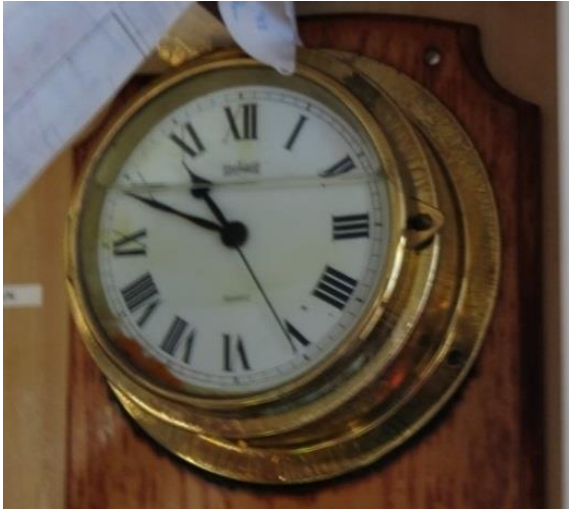
«Kronometeret» montert på skottet akterut i styrehuset hadde stanset kl. 1049 - 1050, se figur 17.

Figur 17: Starkads «kronometer». Foto: SHT

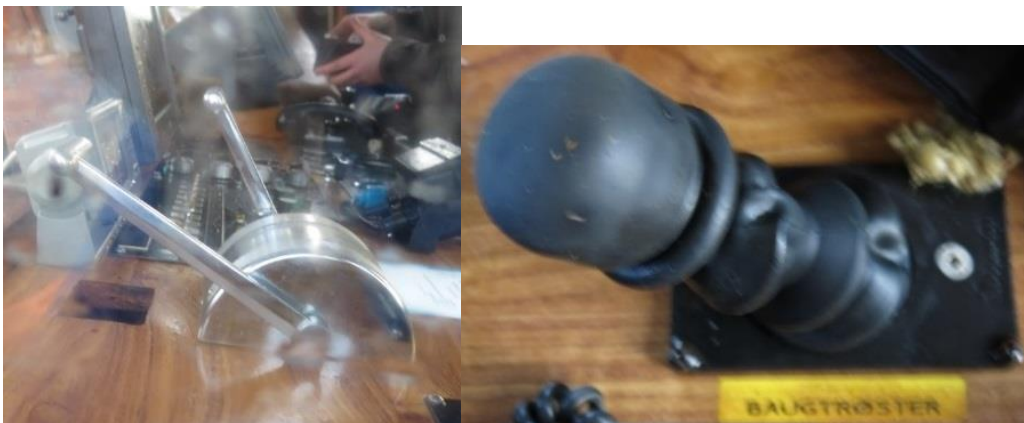
Hendelen for motorpådrag (throttle), nærmest på foto figur 18, var skjøvet fram til tilnærmet maksimalt operasjonsturtall. Den andre hendelen på samme kontrollboks, regulerte propellstigning (pitch) og sto i posisjon 10 – 20 % forover. Dette samsvarte forøvrig med fysisk stigning på propellbladene, se 1.7.3.2. Hendelen for sidepropellen forut sto i en stilling skjøvet mot babord hvilket vil si at sidepropellen var aktivert for å skyve baugen mot babord.

Figur 18: Hendler for pådrag og propellstigning til venstre. Til høyre: Hendel for sidepropell forut (baugthruster). Foto: SHT

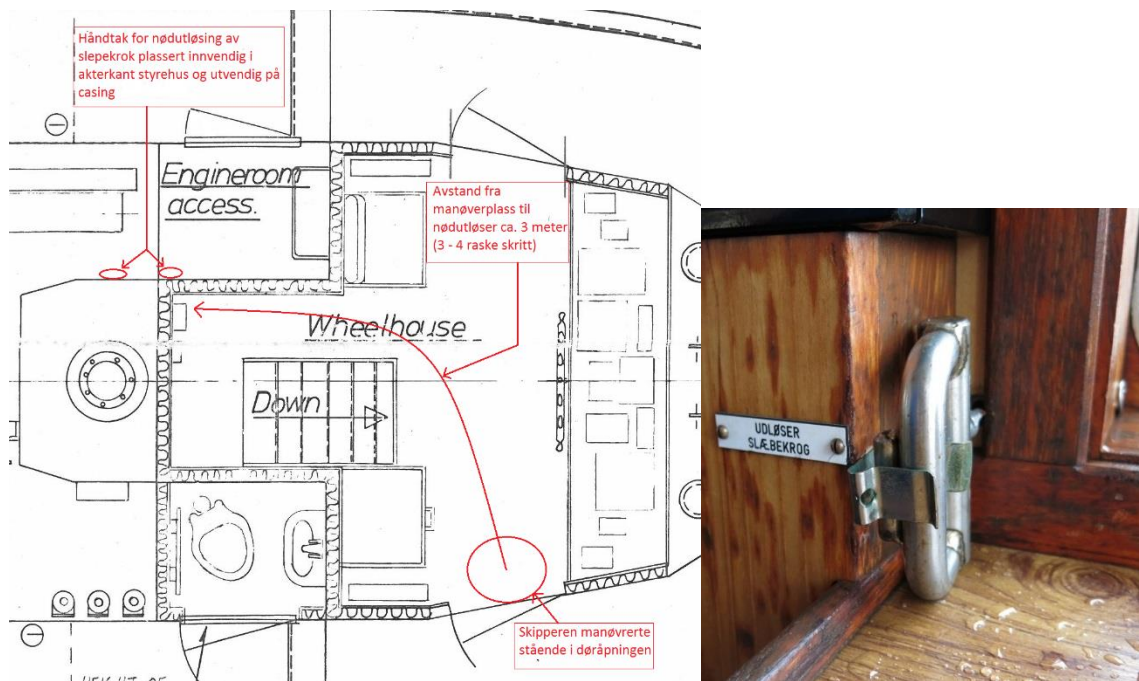
Wirene fra utløserarmen på slepekroken, se figur 13, var ført fremover og den ene endte i et håndtak plassert på akterskottet inne i styrehuset, se figur 19. Da SHT gikk om bord umiddelbart etter lensing av fartøyet, satt håndtaket i en klemme som vist på bildet i figur 19. Avstand fra manøverplass som skipperen brukte, til utløserhåndtaket var ca. tre meter. For å nå fram til håndtaket fra manøverblassen måtte man dermed forflytte seg med tre til fire skritt.

Figur 19: Nødtløser for slepekrok. Kilde: SingaNor AS / SHT

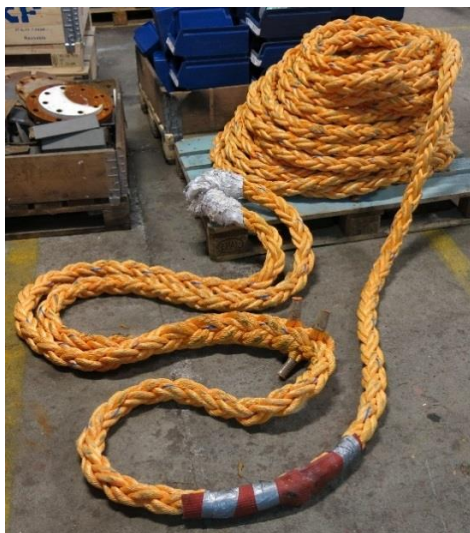
Slepetrossen som ble anvendt ved ulykken var av type flettet 8-part med spleiset øye i begge ender. Lengden var 48,5 meter (målt av politiet) og med diameter 64 mm. Bruddbelastning på trossen er ca. 67 tonn, se figur 20.

Figur 20: Slepetrossen som ble anvendt ved ulykken. Foto: SHT

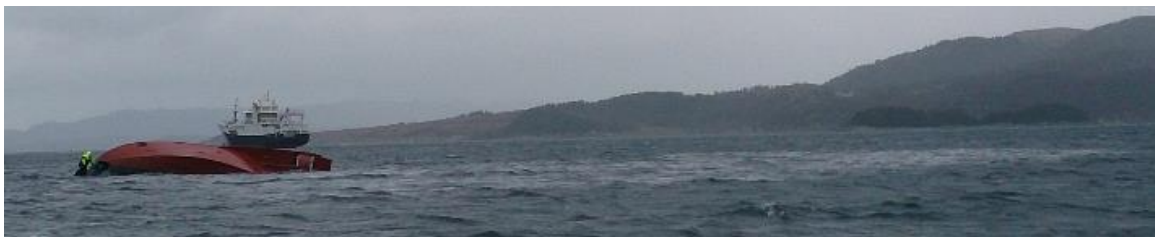
Bildet i figur 4 er tatt av fra fritidsfiskerens båt i det hun stevner nordover mot Starkad like etter kantringen. Bildet viser at det ligger oljefilm (blueshine) på sydsiden av Starkad. For øvrig viser bildet dekksmannen i det han redder seg opp på baugen. Nybygget synes i bakgrunnen, men FFS Atlas er skjult bak nybygget.

Figur 4: Oljefilm (blueshine) syd for Starkad. Foto: R. Hausken

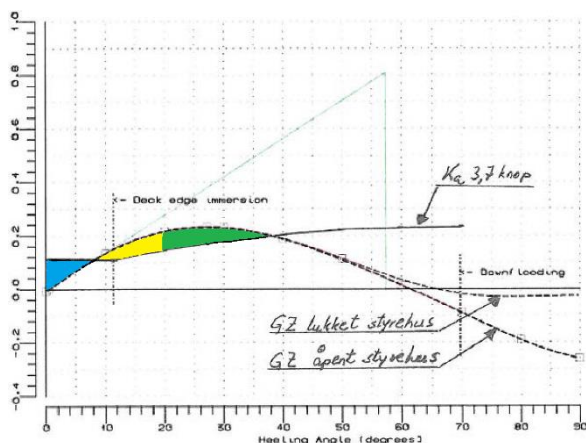
Verdiene for  $K_a$ , beregnet i henhold til overnevnte metode, er plottet inn som en  $K_a$ -kurve i figur 3. GZ-verdiene i samme figur er utskrift fra stabilitetsberegning av havaritilstanden. Beregningen er gjengitt i sin helhet i dette vedlegget.

Figur 3: GZ- og  $K_a$ -kurver, 3,7 knop tverrskips. Illustrasjon: SHT

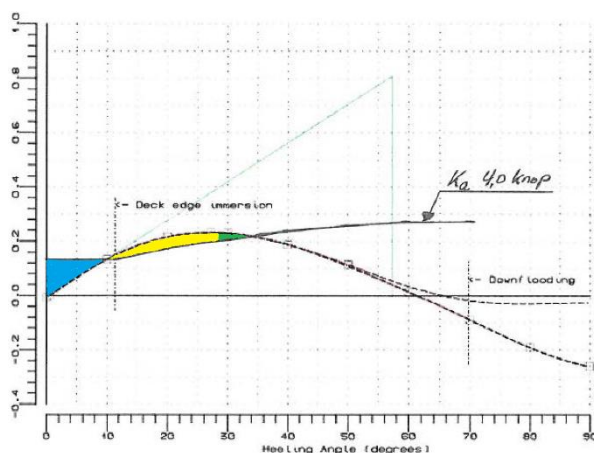
I figur 4 som i likhet med figur 3 viser GZ-kurven for havaritilstanden, er Ka-kurven beregnet etter samme metode som i figur 3, men for 4,0 knops hastighet. Som følge av økt kregende energi og mindre tilgjengelig rettende energi (Ka-kurven har høyere beliggenhet), vil fartøyet krenge over til ca. 28° før dynamisk likevekt er oppnådd (gult areal er like stort som blått areal). Statisk likevekt er i dette tilfellet ved ca. 10° krenkning, dvs. slagsiden ved konstant tverrskips hastighet lik 4,0 knop.

Figur 4: GZ- og Ka-kurver, 4,0 knop tverrskips. Illustrasjon: SHT
