RAPPORT

Sjø 2017/02

RAPPORT OM SJØULYKKE – MANN OVER BORD FRA FISKEFARTØYET SJØKVISTEN, M-17-MD I HARØYFJORDEN 9. MAI 2016

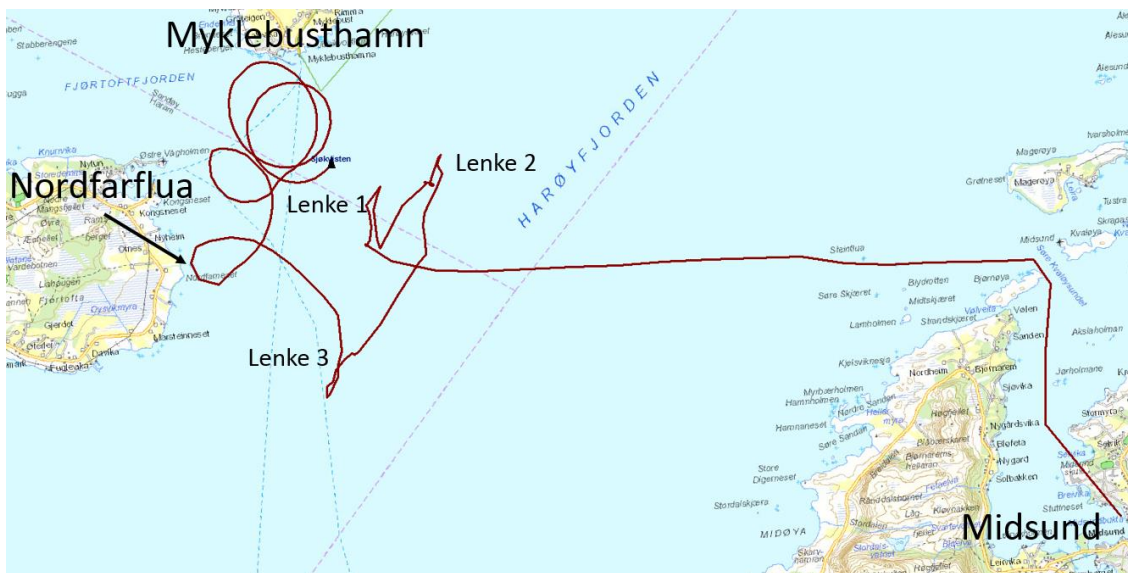
Figur 3: Sjøkvistens bevegelsesmønster fra avgang kl. 1538 til ca. kl. 2248 da første person kom om bord etter ulykken. Kart: Kystverket/SHT

Trekkingen av bruket i en sørlig retning tok i underkant av en halv time. Sjøkvisten beveget seg deretter litt nordøstover med 8–9 knop før kursen ble satt nordover og farten var mellom 4,7 og 6,1 knop i tidsrommet fra kl. 1810 til kl. 1816, se figur 4.

Fra kl. 1816 gikk Sjøkvisten sakte nordover med 1,5–1,7 knops fart. Fartøyet dreide sakte babord over og inn mot Nordfarflua. Ved passering av det grunne området øst for Nordfarflua ble hastigheten redusert til 1,3 knop før den igjen økte til 1,5–1,7 knop.

Etter dette fortsatte Sjøkvisten å bevege seg i flere sirkler mot babord i området mellom Nordfarflua og Myklebusthamn.

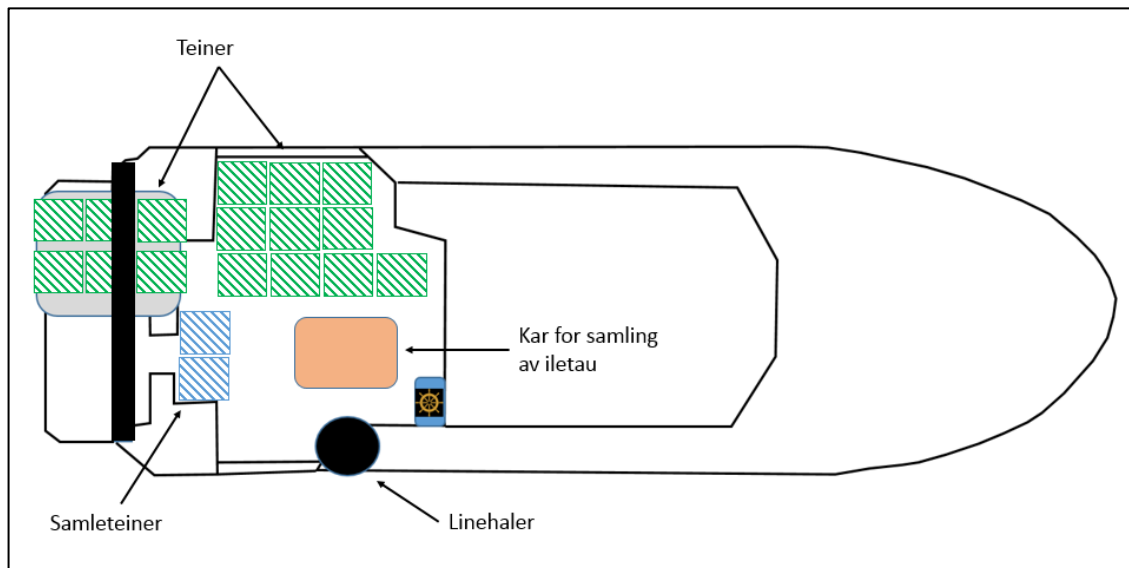
Ved avgang havn hadde fiskeren med seg nødvendig mengde agn for de lenkene han hadde planlagt å røkte. Ved ankomst på feltet ble teinelenka tatt om bord. Fangsten fra den enkelte teine ble under halingen overført til to samleteiner og hver teine ble forsynt med fersk agn for så å bli stablet på dekk, klare for setting. Teinene ble stablet i babord side av akterdekket og selve bunnlina ble kveilet i et kar på dekk, se figur 4. Den siste teina som ble tatt om bord var den første som ble satt ut igjen.

Figur 4: Fordeling av teiner på Sjøkvistens dekk. Illustrasjon: SHT

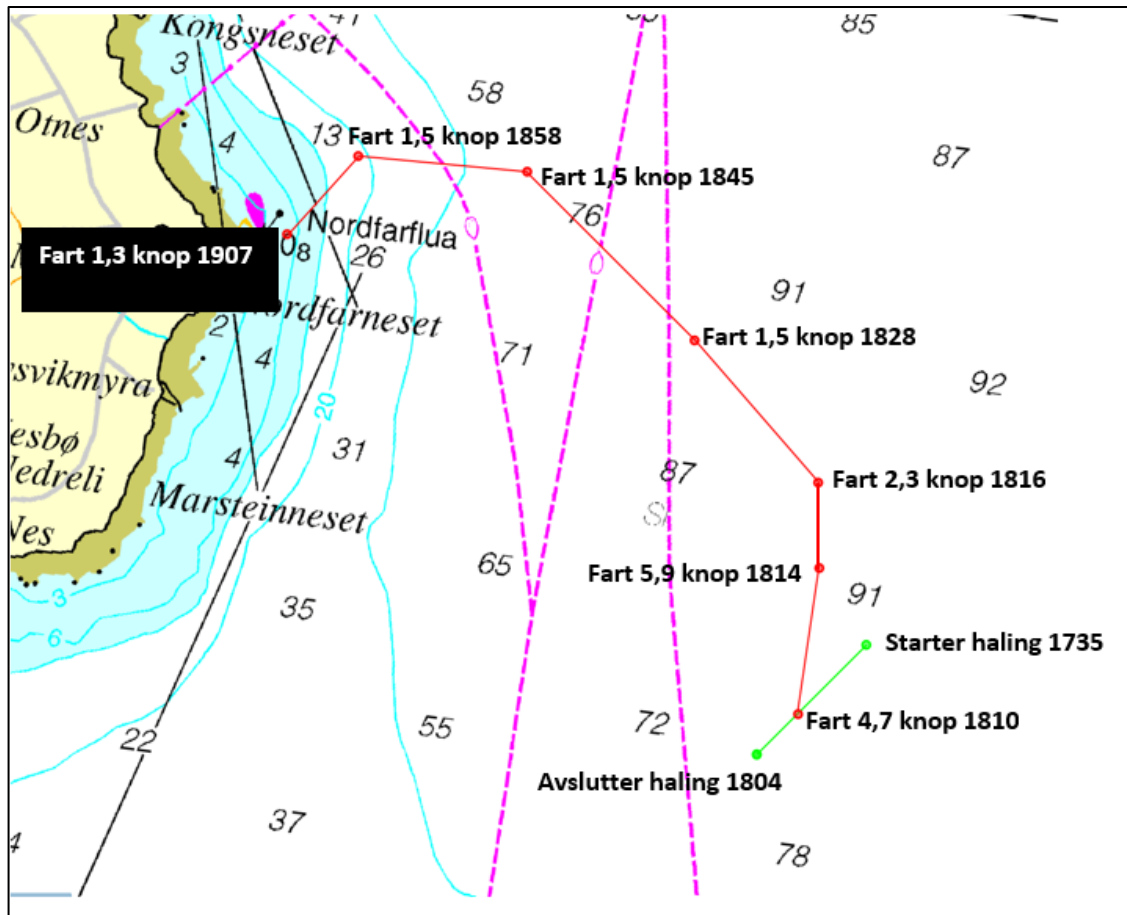
Figur 5: Sjøkvistens bevegelser i tidsrommet fra kl. 1735 til kl. 1907. Kart: Kystverket/SHT

Sjøkvisten ankom nordre endebøye på lenke 3 og startet haling av denne ca. kl. 1735. Halingen ble utført i en sydvestlig retning og ble avsluttet ca. kl. 1804. Dette er illustrert med grønn linje i figur 5.

De røde heltrukne linjene i figur 5 viser Sjøkvistens bevegelser forenklet fra kl. 1810 og frem til fartøyet var ved det grunne området ved Nordfarflua. Etter at lenke 3 var tatt om bord og klargjort for setting forflyttet Sjøkvisten seg litt nordøstover med 8,5–9 knops fart. Kl. 1810 var kursen lagt i en nordlig retning og farten var 5–6 knop de neste minuttene. Kl. 1816 var farten nede i 2,3 knop og fartøyet hadde deretter en svakt dreierende bevegelse mot nord og vest med lav fart.

AIS-data viser at mellom kl. 1810 og 1816 beveget Sjøkvisten seg i en stabil retning med typisk «settefart». Dette kombinert med at fartøyet ble funnet med deler av teinelenken hengende ut akterut og med fersk agn i teinene, tilsier at lenken ble satt innenfor angjeldende tidsrom. Under setting av teinene måtte fiskeren fysisk løfte teinene opp på settebrettet. Det at alle teinene var satt ut innenfor et relativt kort tidsrom, og med ett unntak (nest siste teine) var uskadet, antyder at operasjonen forløp normalt helt til siste del av settingen.

Det som trolig var den nest siste teinen på lenken ble funnet skadet. Dette i kombinasjon med at Sjøkvisten ble funnet med giret innkoblet, men med motoren på tomgang kan tyde på at noe skjedde helt på slutten av settingen av tredje lenke, omkring kl. 1816. Operasjonen var ikke lenger normal.
