RAPPORT

Sjø 2017/10

RAPPORT OM SJØULYKKE – LASTESKIPET FISKTRANS LIAB FORLIS I BRENNVIKA, STEIGEN 25. JANUAR 2017

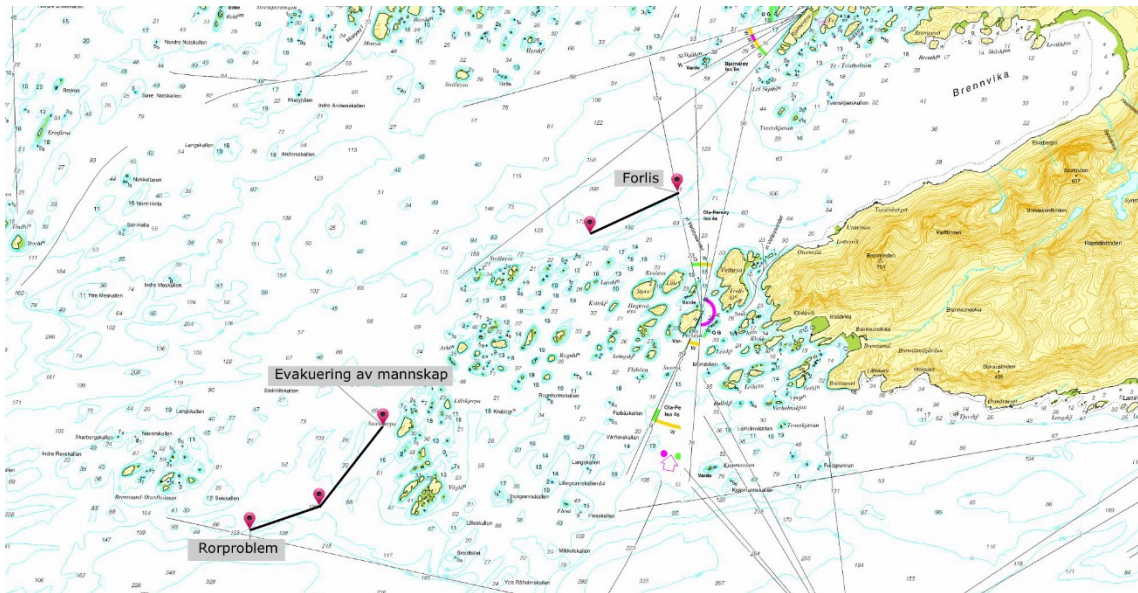
Figur 3: Fisktrans' kjente posisjoner fra ror-problemet oppsto til det forliste ca. 5,5 nautiske mil lengre nordøst. Kart: Kystinfo, Kystverket

Figur 3 viser de kjente posisjonene fra rorproblemet oppsto til Fisktrans forliste. Radarbildet fra Værøy radar (figur 4) viser AIS data for Fisktrans inntil AIS senderen sluttet å sende. Bildet viser også AIS data for andre fartøy i samme område. Analyse av radarbildet som vist kan gi en sannsynlig drivbane basert på radarekko. På grunn av det dårlige været vil noen av ekkoene være sjøstøy. Spredningsplottet fra MET (figur 5) viser hvilken påvirkning vær og sjø kan ha hatt på Fisktrans' drivbane.

For å kunne rekonstruere og vurdere drivbanen til Fisktrans har Havarikommisjonen benyttet AIS data, samt data fra MET og Værøy radar. Havarikommisjonen kan ikke med sikkerhet si noe om drivbanen i perioden fra når alle i besetningen hadde forlatt fartøyet kl. 0706, til fiskebåten Gularøy var ved havaristen kl. 0958, da det ikke er kjente observasjoner mellom disse to kjente posisjonene.

Ut fra de opplysninger som Havarikommisjonene har innhentet er det sannsynlig at fartøyet har drevet over en eller flere grunner og fått betydelige skrogskader under den intakte vannlinjen før det igjen er øyenvitner ved fartøyet, i åpen sjø kl. 0958.

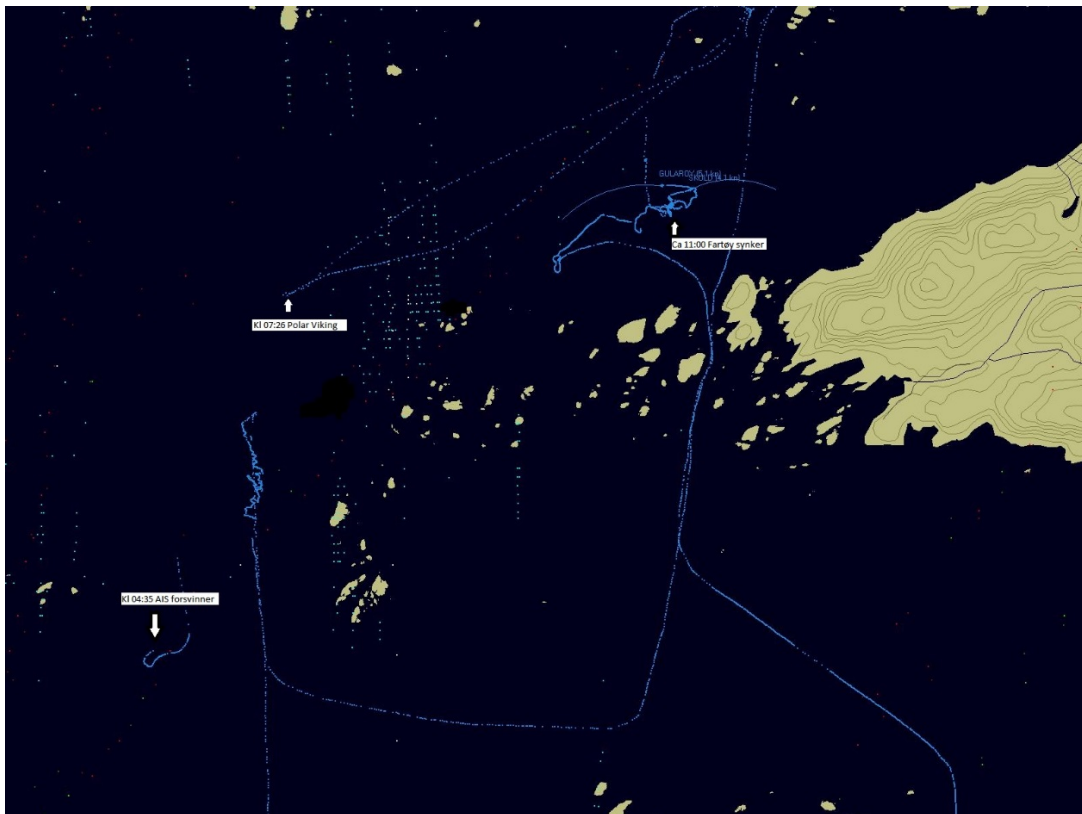
Figur 4: Radarbilde fra Værøy radar viser registrerte bevegelser i ulykkesområdet i tidsrommet fra rorproblemet oppsto til Fisktrans forliste. Illustrasjon: Værøy radar

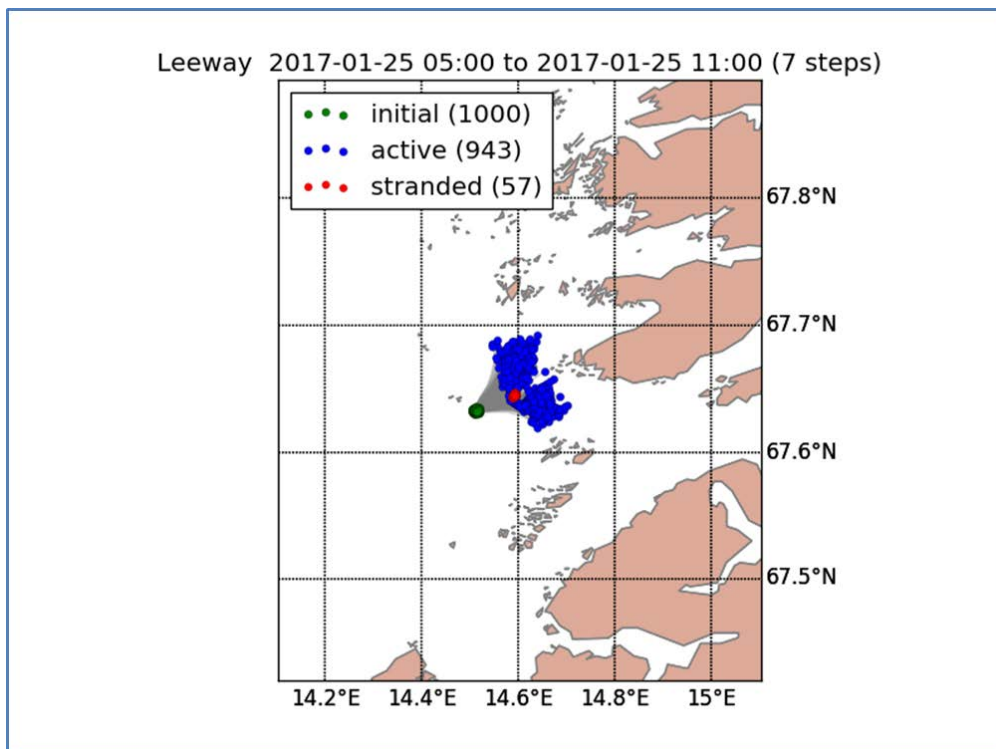
Figur 5: Spredningsplott som viser mulig værpåvirkning av Fisktrans' drivbane. Kilde: Meteorologisk institutt ved vervarslinga på vestlandet (MET).

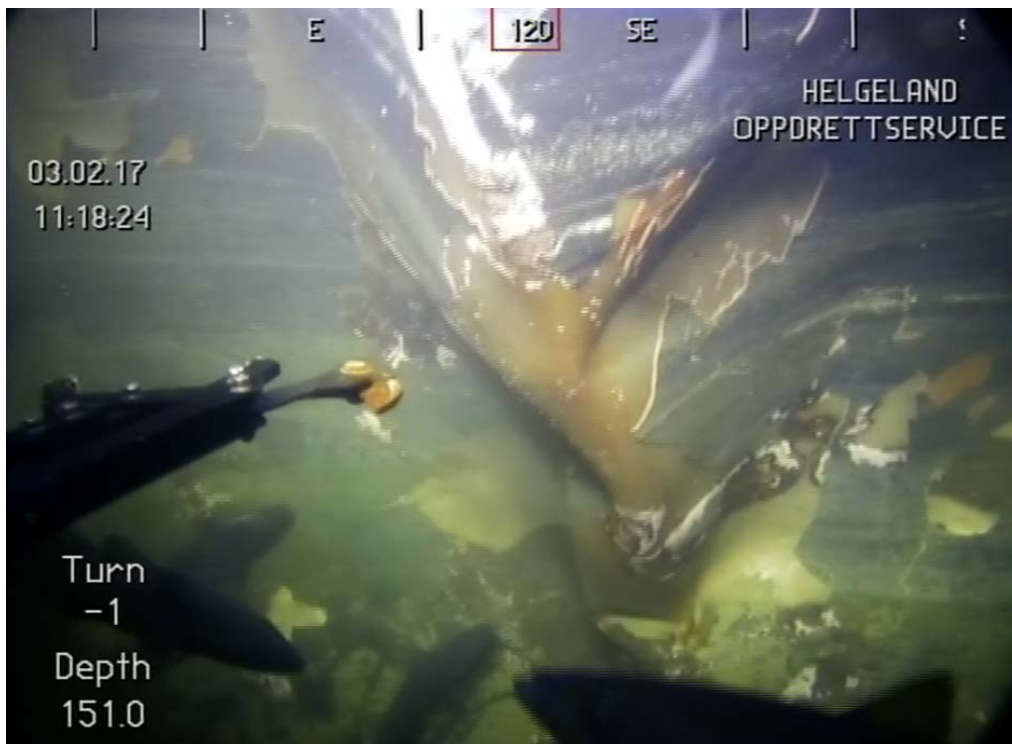
“The visible parts of the wreck, from the stern forward, appear to have suffered only light damage. The damage in way of the stern that was sighted might likely be attributed to the actual sinking process. However, the damage to the stern was catastrophic.

The stern damage may have been due to contact with the islands/rocks, or due to the vessel sinking stern first and contacting the seabed and/or, a combination of both.

The rudder has been set-up in to the shell plating of the vessel but it is not possible, with the information available at this time, to determine if this happened before FISKTRANS sank or as she contacted the seabed.

Figur 6: Bildet viser skader i skrog, et stykke ned på skutesiden i akterskipet. Kilde: TMC Marine

Det er knyttet usikkerhet til om de massive skadene i skroget under intakt vannlinje, som vist i figur 6, har forbindelse med at Fisktrans driftet ukontrollert for vær og vind, inn mellom grunner og skjær, eller om det var innvirkningen som sammenstøtet med havbunnen gav da Fisktrans forliste.

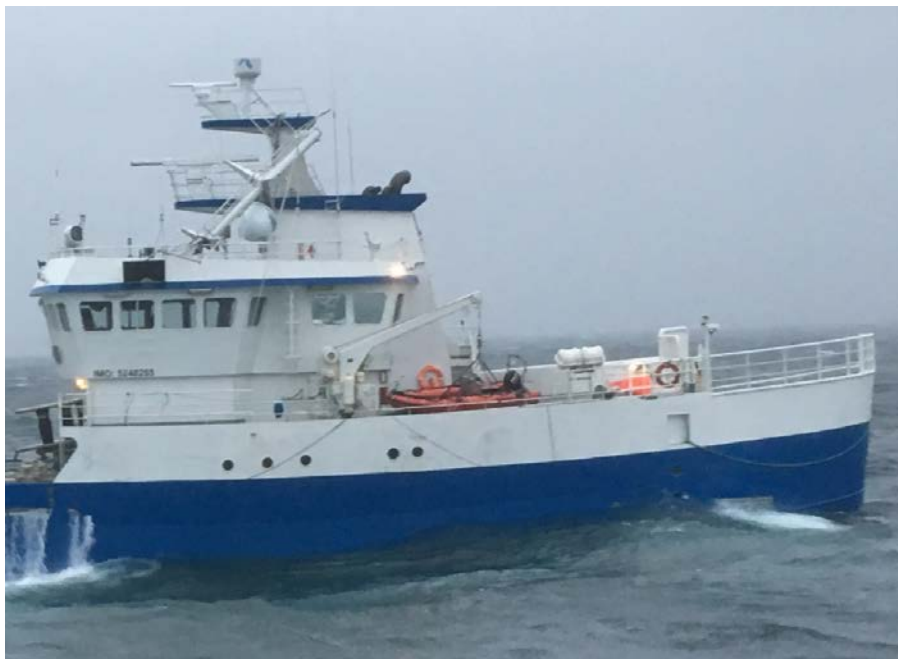
Figur 7: Bildet viser akterskipet mens fartøyet fortsatt er flytende. Aktermasten har brukket, men ingen synlige skader på selve skroget. Kilde: Gularøy

I figur 7, som viser hekken på Fisktrans i perioden mens den ennå var flytende, er det vanskelig å fastslå om de massive skadene under intakt vannlinje på dette tidspunkt har inntruffet. Havarikommisjonen har studert alle tilgjengelige fakta, men kan ikke fastslå med sikkerhet på hvilket tidspunkt de massive skadene oppsto under den intakte vannlinjen.
