RAPPORT

Sjø 2017/11

RAPPORT OM SJØULYKKE - MANN OVER BORD FRA FISKEFARTØYET ALEXANDER VED KROKEIDET 23. DESEMBER 2016

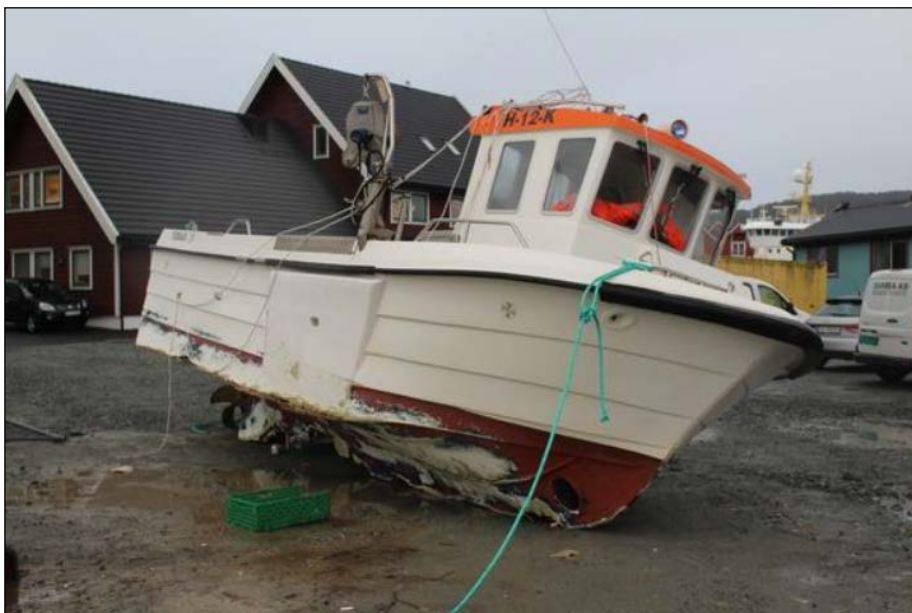
Figur 2: Fiskebåten på land etter forliset. Foto: SHT

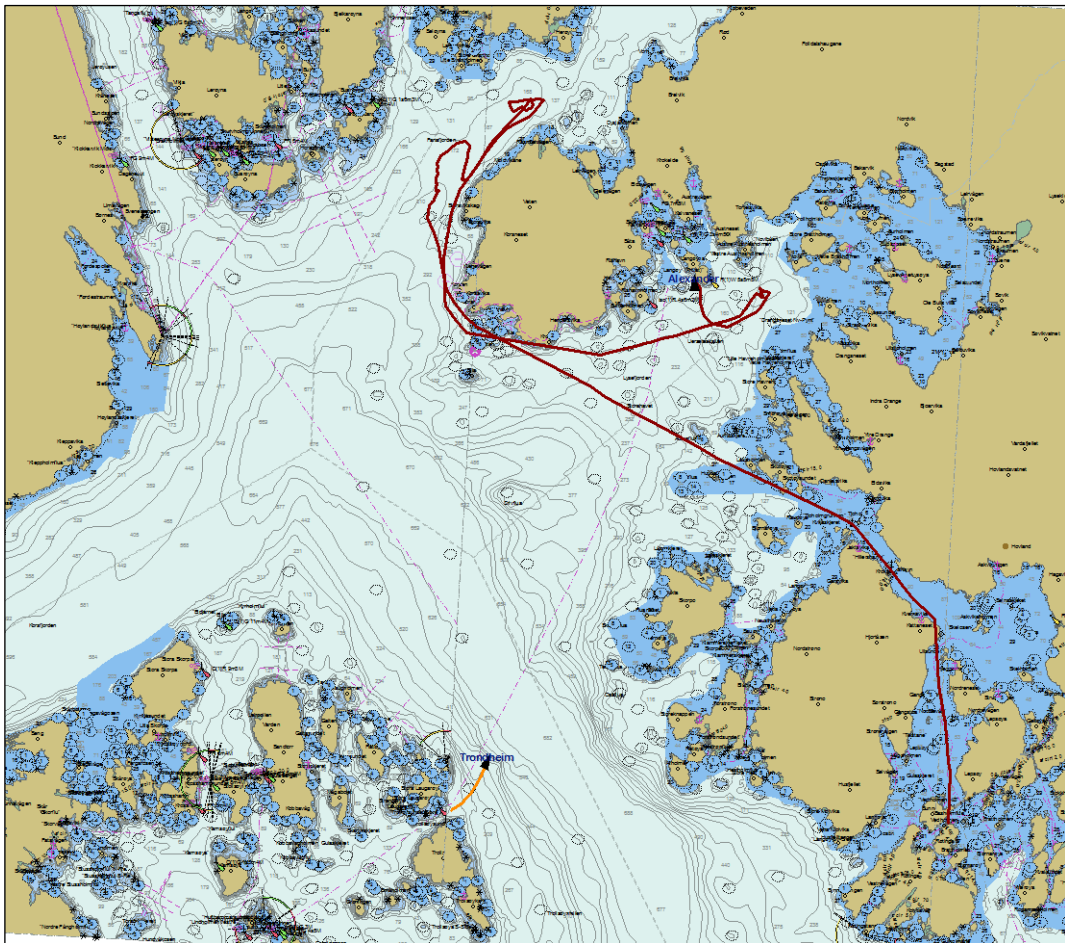
AIS viser at Alexander økte farten fra kl. 1410 først til 3,8 knop deretter til 6,4 knop kl.1416. Fra kl. 1418 avtok farten, først til 4,5 knop og deretter kl.1420 til 2,0 knop. Senere varierer farten noe rundt 2,0 knop på nordlige og nord-nordvestlige kurser. Kl.1432 var fartøyet svært nære land på nordsiden av Langøyna før det svingte over mot Søre Sætevika hvor det grunnstøtte kl.1445.

Figur 4: Alexanders bevegelser 23. desember 2016. Kilde: Kartverket/SHT

AIS sporet viser at farten først økte til 3,8 knop fra kl.1410 og så til 6,4 knop før den avtok igjen til rundt 2,0 knop fra kl.1420. SHT mener at fartsøkningen må ha vært initiert av fiskeren selv, mens fartsreduksjonen kan ha andre forklaringer som for eksempel at fiskefartøyet dro noe etter seg. Fartøyet traff land kl. 1445 ved Søre Sætevika etter noe varierende nordlige kurser på vei innover.

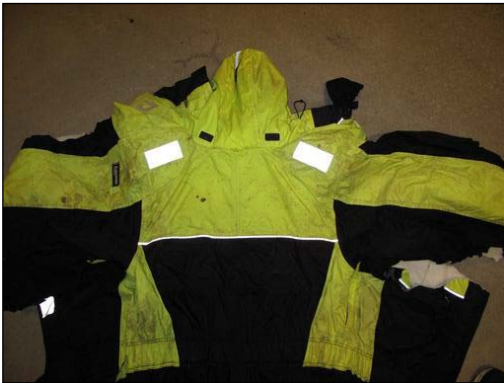
Figur 5: Flytedress som var benyttet. Foto: Politiet

Fiskeren på Alexander benyttet en flytedrakt med 50N oppdrift.

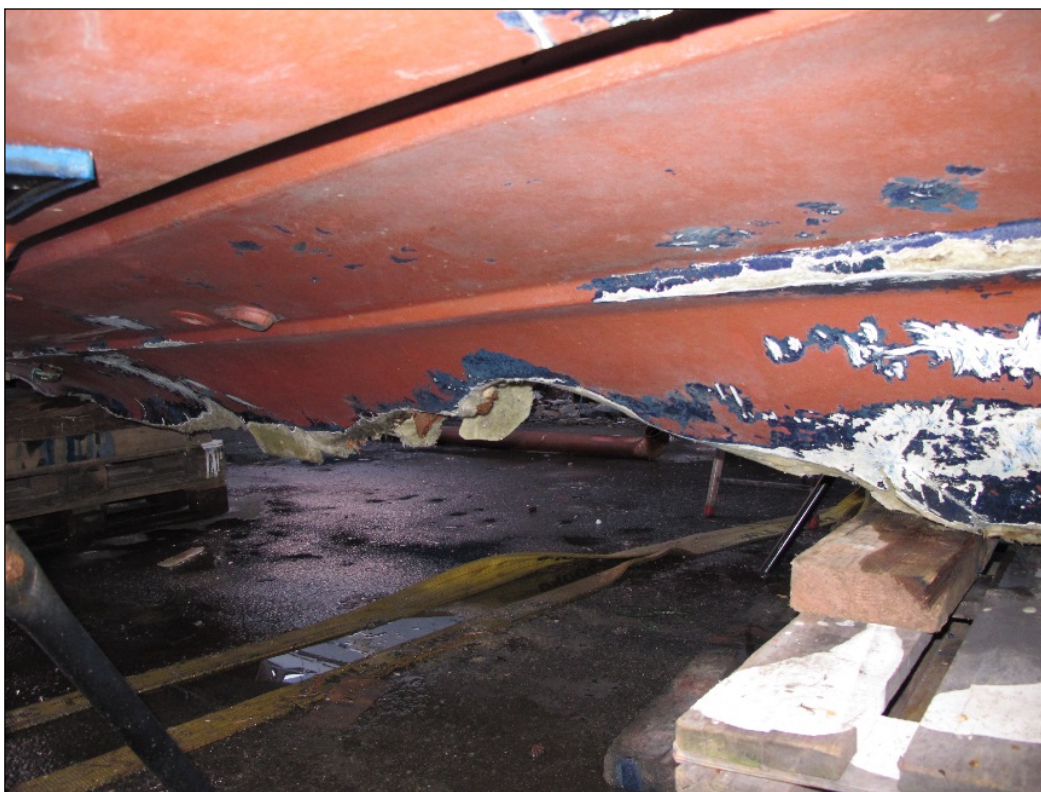
I perioden fra 23. til 26. desember sank fartøyet og fikk betydelige skrogskader. Den 26. desember ble Alexander berget og tatt på land i Austevoll kommune ved en lokal slipp.

Figur 6: Fartøyet fikk betydelige skrogskader. Foto: SHT

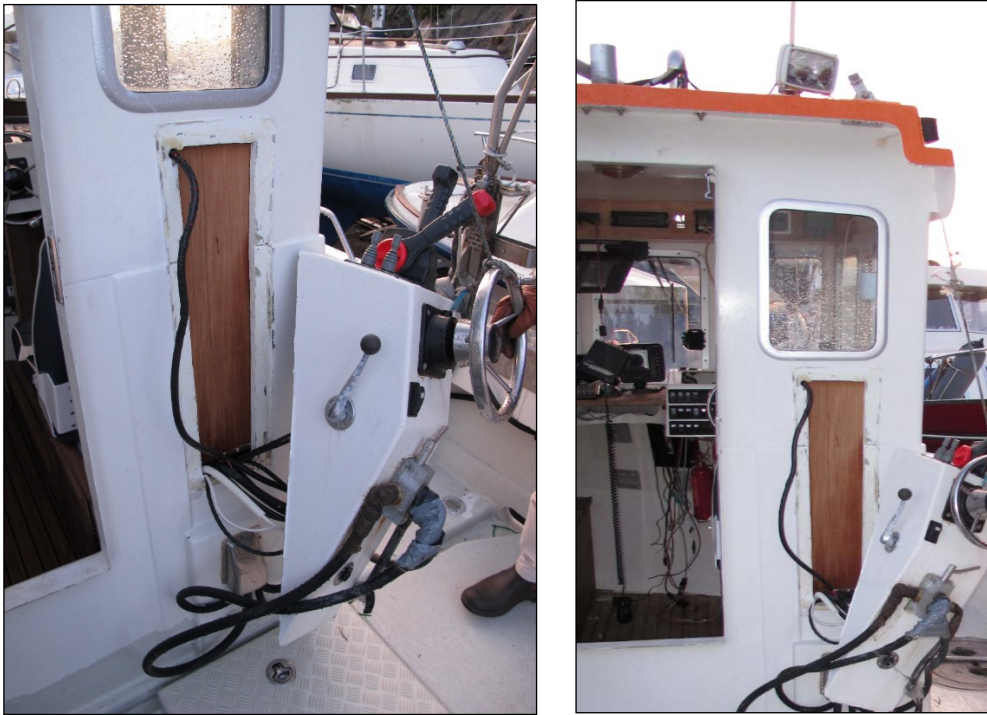
Havarikommisjonen besiktiget fartøyet 1. mars 2017. Motoren og teinehaler var da tatt ut. Havarikommisjonen registrerte at den utvendige manøverposisjonen på styrbord side var løsnet/revet løs fra sitt feste i styrhuset, men at skadeomfanget på styrhuset i dette området var relativt ubetydelig.

Figur 7: Utvendig manøverposisjon var løsnet fra styrhuset. Foto: SHT.

Havarikommisjonen observerte at den utvendige styrekonsollen var revet løs fra styrhusveggen uten ytre merker etter slag og støt hverken på konsollen eller på den aktre del av styrhuset. SHT kan ikke besvare hvorvidt dette kan sees i sammenheng med omstendighetene rundt fiskerens fall over bord.

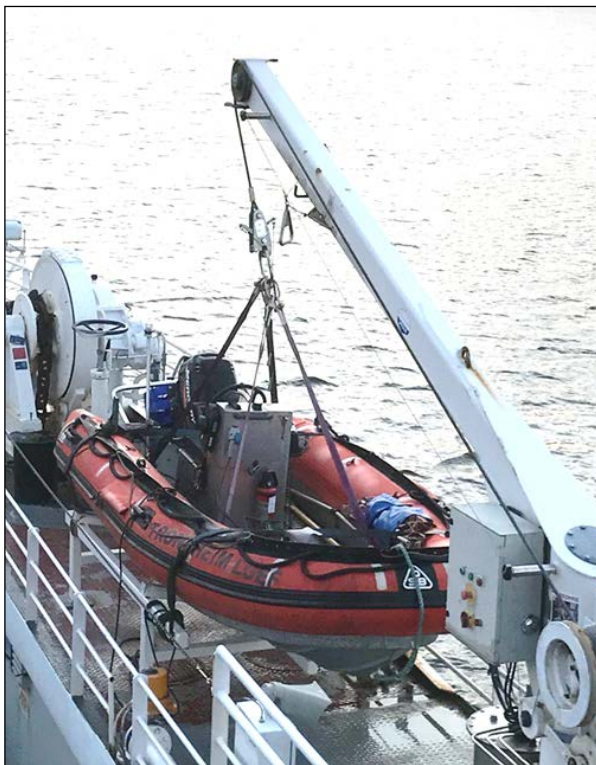
Figur 8: M/F Trondheims lettboat. Foto: SHT

Havarikommisjonen har inspisert lettbooten, samt deler som var utskiftet etter service, og har ikke avdekket noen umiddelbare feil eller mangler.
