RAPPORT

Sjø 2018/03

RAPPORT OM SJØULYKKE - FALL OVER BORD FRA BRØNNBÅTEN ØYSUND 16. NOVEMBER 2017

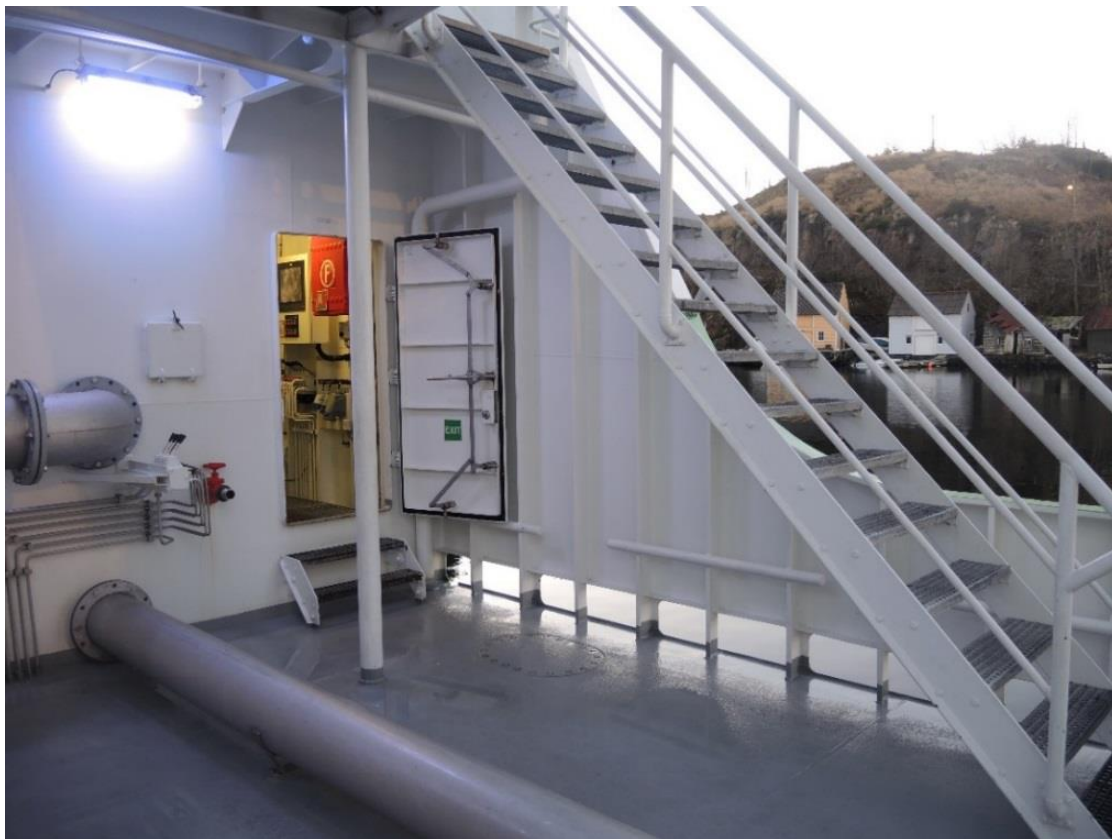
Lærlingen syntes været var blitt så dårlig at han mente det var best å avbryte arbeidet inntil det ble roligere. Han hadde bestemt seg for at han ville dra ut slangen før de avbrøt, slik at alt var klart til de kunne starte opp igjen senere. I det han var på vei inn døra kom det en bølge som gjorde at døra smalt igjen over den høyre foten hans. Han kom seg deretter helt inn og fikk lukket døra bak seg, men ble liggende på dørken med store smerter i foten.

Figur 6: Babord inngang til maskinrommet fra hoveddekk. Foto: SHT

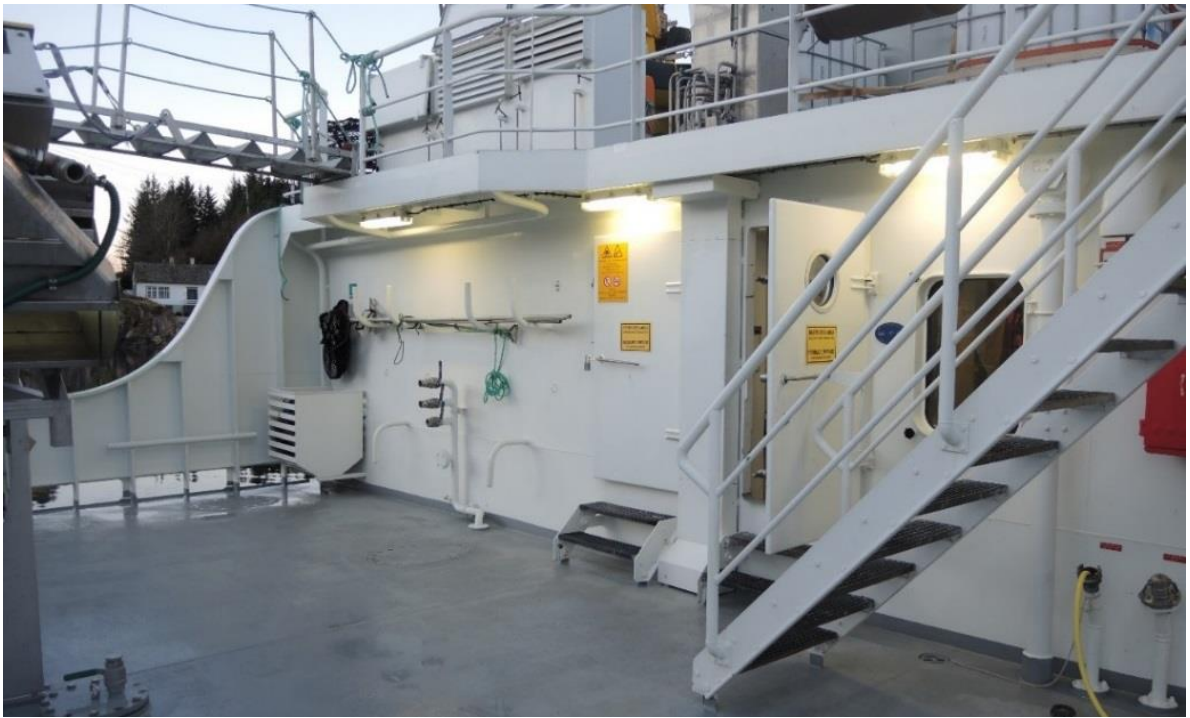
Figur 7: Utgangsdøren fra garderoben til hoveddekk. Kilde: SHT

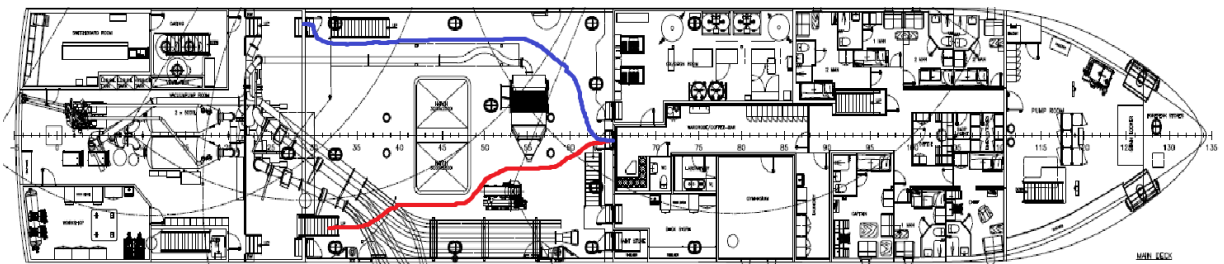
Figur 8: Lettmatrosens rute over dekk er markert i rødt og elevens vei over dekk er markert i blått. Tegning: Sølvtrans

Da eleven gikk for å hente hjelp fra lettmatrosen vurderte han aldri å benytte stormbroa. Lettmatrosen valgte deretter også veien over hoveddekket, til tross for at det var mye sjø og overvann på dekk. Det er usikkert hvorfor lettmatrosen heller ikke valgte å benytte stormbroa. Undersøkelsen har vist at flere av mannskapet ikke likte å bruke den, og flere har uttalt at det føles utrygt å benytte den når båten rullet. Det er også mulig at han hadde følelsen av å ha dårlig tid siden han skulle hjelpe en skadet kollega, og at han derfor valgte å gå over dekk i stedet for via stormbroa.

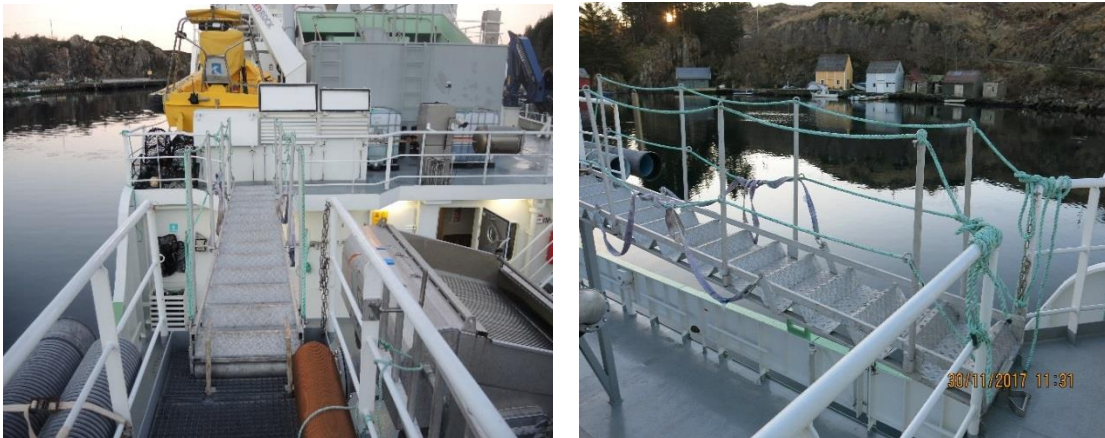
Fartøyet er utrustet med en gangvei (stormbro) fra fordekk til akterdekk som skal sikre adkomst til akterskipet ved krevende værforhold. Stormbroen består av ca. $\frac{3}{4}$ fast gangvei med stålgrating og rekkverk, mens fartøyet landgang utgjør den resterende lengden. Landgangen har tauverk som gelender og triangulære trinn, se figur 11. Landgangen er innfestet til den permanente delen av gangveien med tauverk.

Figur 11: Stormbro fra for- til akterdekk. Foto: SHT

problemstillingen, og at de deretter vil rette større fokus på håndheving av den aktuelle bestemmelsen. Øysund har fått pålegg om å utbedre stormbroa for å oppfylle regelverkskravene.

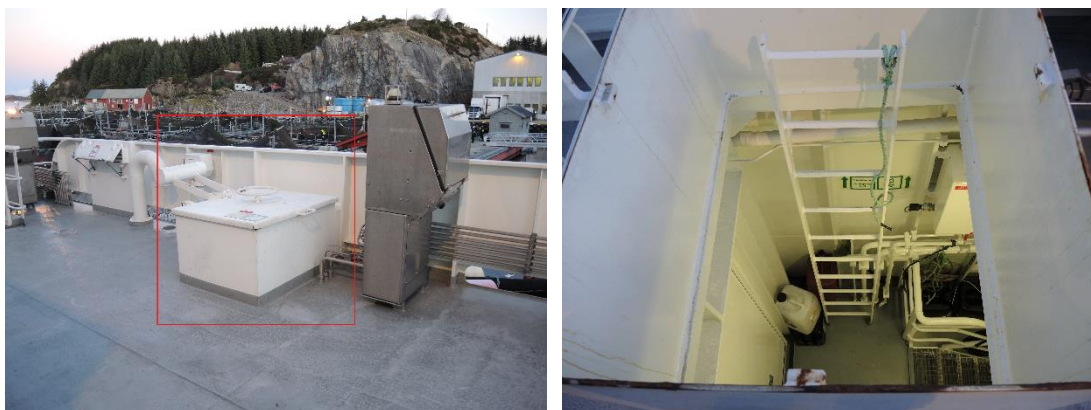
Maskinrommet, som er lokalisert akterut, kan enten nås via hoveddekket eller via stormbroen og gjennom nødutgangen fra maskinrommet som er lokalisert på akterdekk. Maskinromsnødutgangen hadde tilkomst til maskinrommet via en luke i dekket. Luka kunne ikke stenges fra innsiden når den var låst i åpen stilling, se figur 12.

Figur 12: Nødutgang fra maskinrommet på akterdekk. Foto: SHT

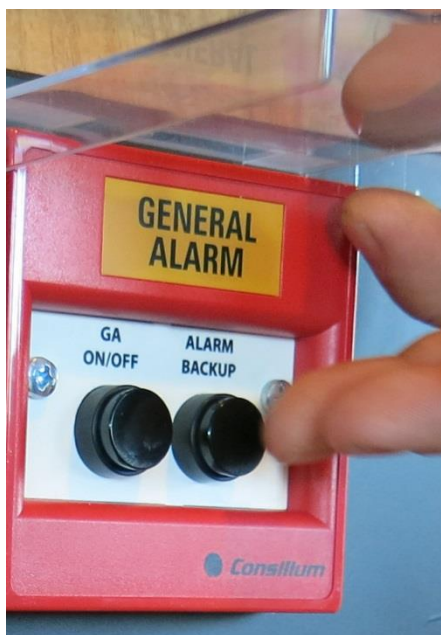
Fartøyet er utstyrt med en generalalarm, som kan aktiveres fra bro, se figur 13. Alarmen aktiveres med ett trykk på knappen markert med «GA ON/OFF». Det er en kort forsinkelse fra knappen trykkes inn til alarmsignalet høres. Alarmsignalet lyder inntil man deaktiverer den med et nytt trykk på den samme knappen. Alarmen kan også aktiveres ved å holde inne knappen «ALARM BACKUP». Alarmsignalet stopper når man slipper denne knappen igjen.

Figur 13: Generalalarm på bro. Foto: SHT

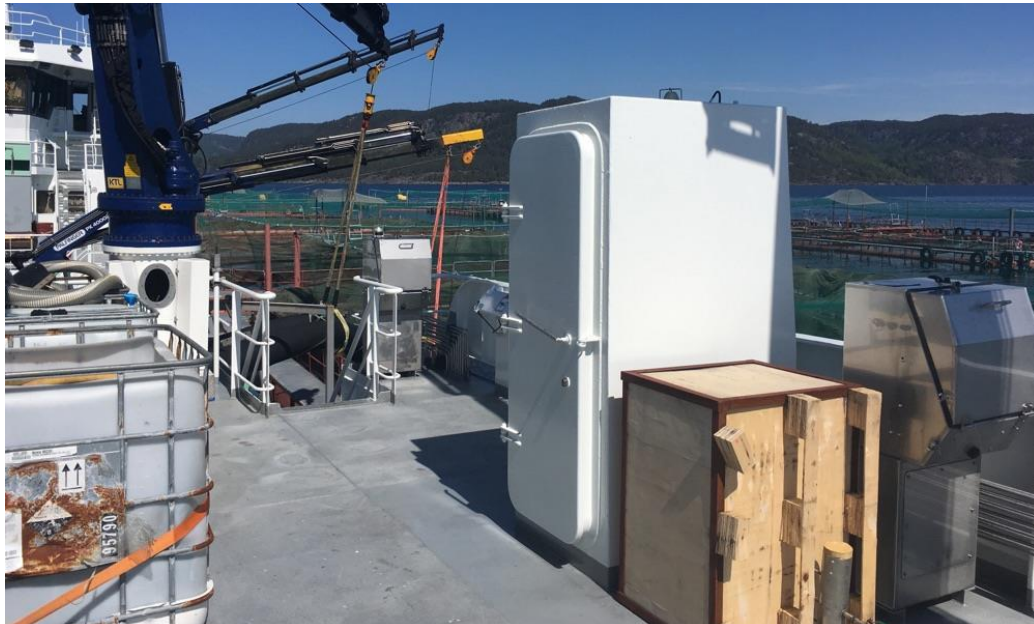
Figur 14: Nødutgangen fra maskinrommet etter endringen. Foto: Sølvtans

- 1) Nødutgangen fra maskinrommet er endret slik at den lettere kan benyttes også som inngang til maskinrommet ved dårlig vær.
