# RAPPORT

Sjø 2018/04

## RAPPORT OM SJØULYKKE MED ARBEIDSBÅTEN MÅLFRID, LG4857, FORLIS UTENFOR STORØY, NORD-KARMØY 12. MAI 2017

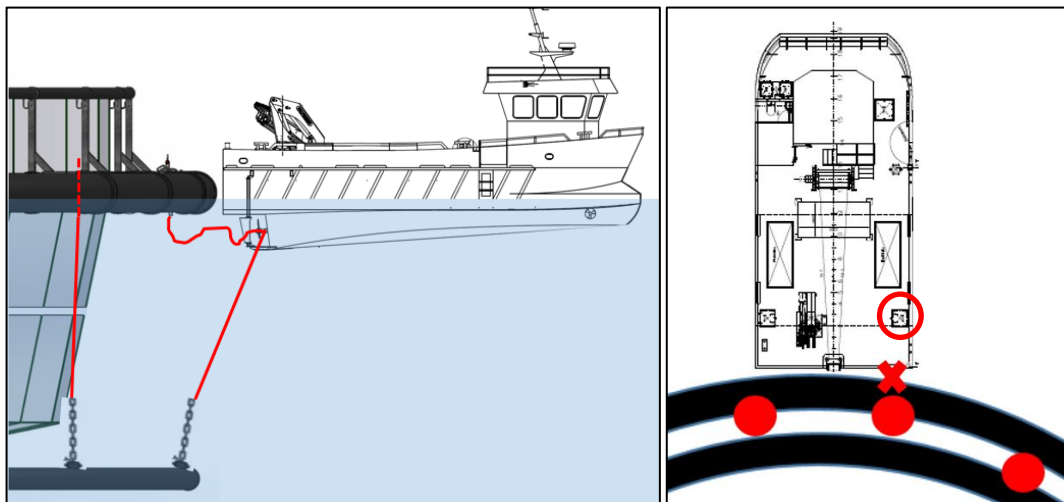
Da de kom til den nordlige siden av merden fikk de ett av bunnringstauene inn i styrbord propell. Det hadde oppstått slakk i dette tauet da tauet ved siden av ble hevet. Som følge av belastningen på propellen stoppet styrbord motor. Propellen ble koblet ut og motoren ble startet kort tid etter. Fartøyet ble deretter manøvrert med hekken inn mot flytekragen med baugen nordover og ble fortøyd til flytekragen med tamper fra hvert hjørne.

Figur 4: Da Målfrid fikk ett av bunnringstauene fast i styrbord propell manøvrerte besetningen fartøyet slik at hun ble liggende med hekken mot merden. Målfrid ble fortøyd slik. Bunnringstauene markert med rødt. Aktre styrbord nedgangsluke markert med rød ring. Illustrasjon: Nordnorsk Skipskonsult AS (NSK)/NRS Feøy/SHT

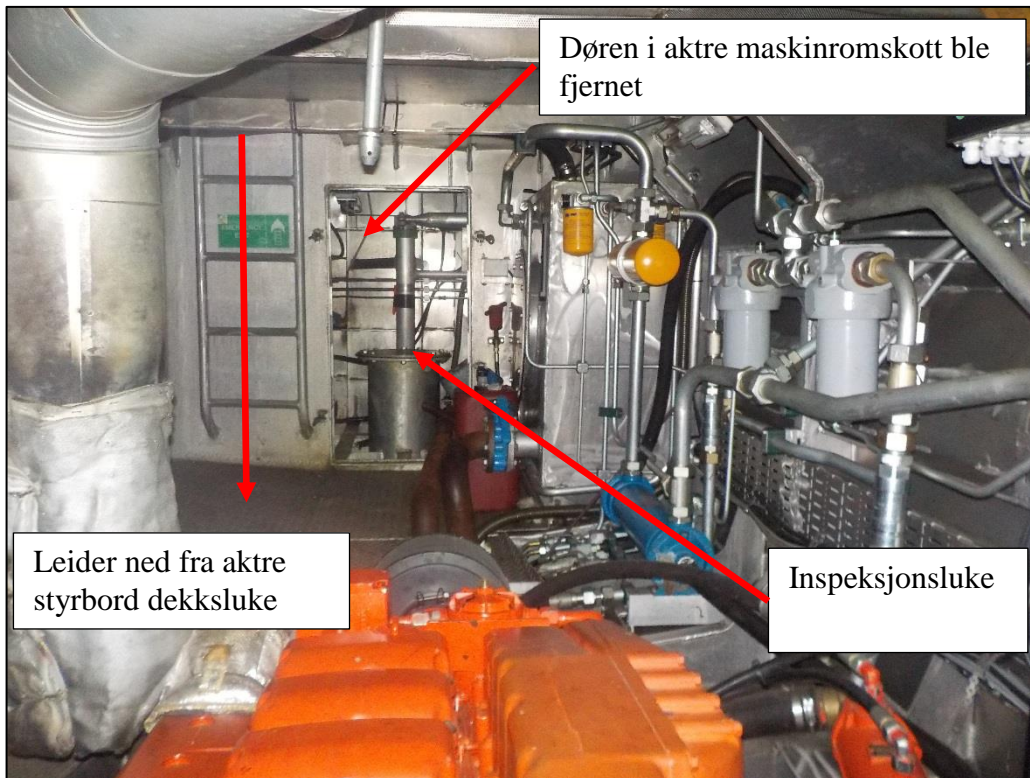
Figur 5: Besetningen åpnet aktre styrbord dekksluke og tok seg ned i styrbord maskinrom. Foto: NSK/SHT

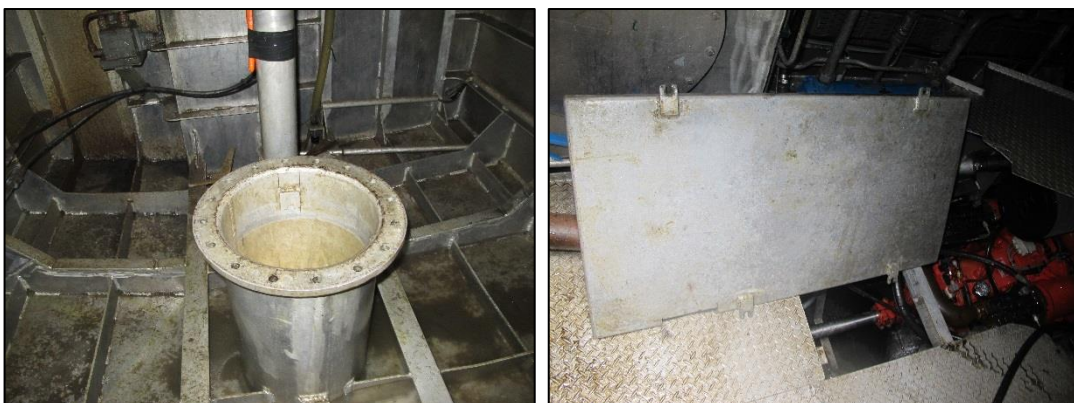
Døren i aktre maskinromskott ble fjernet og rommet hvor inspeksjonsluken var lokalisert ble entret. Besetningen fjernet inspeksjonsluken som var festet med 16 bolter oppå et rør, se figur 6.

Figur 6: Til venstre sees inspeksjonsrøret hvor selve luken er fjernet. Til høyre sees døren i aktre styrbord maskinromskott som også ble demontert og forlatt i åpen stilling. Foto: SHT

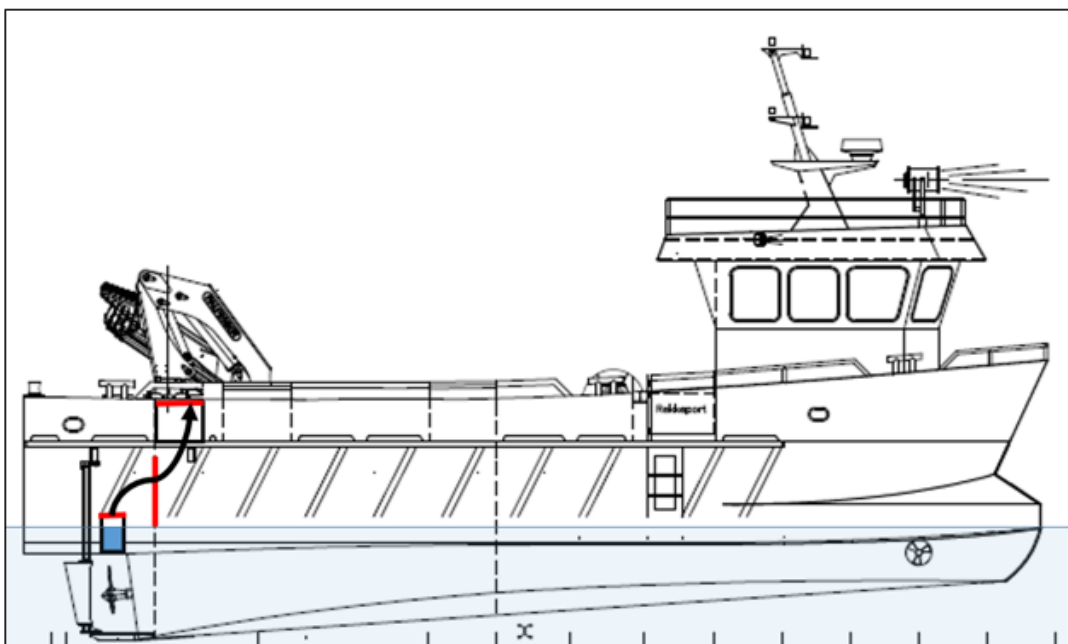
I følge besetningen hadde tauet ca. to tørn rundt en av propellvingene. De observerte at tauet inn mot flytekragen hadde slakk mens tauet ned mot bunnringen var stramt. De mener at fribordet i inspeksjonsrøret var ca. 10–15 cm.

Figur 7: Inspeksjonsrøret over propellen er illustrert med blått rektangel. Inspeksjonsluken, døren i aktre maskinromskott og dekksluken som alle sto åpne er illustrert med rødt. Illustrasjon: NSK/SHT

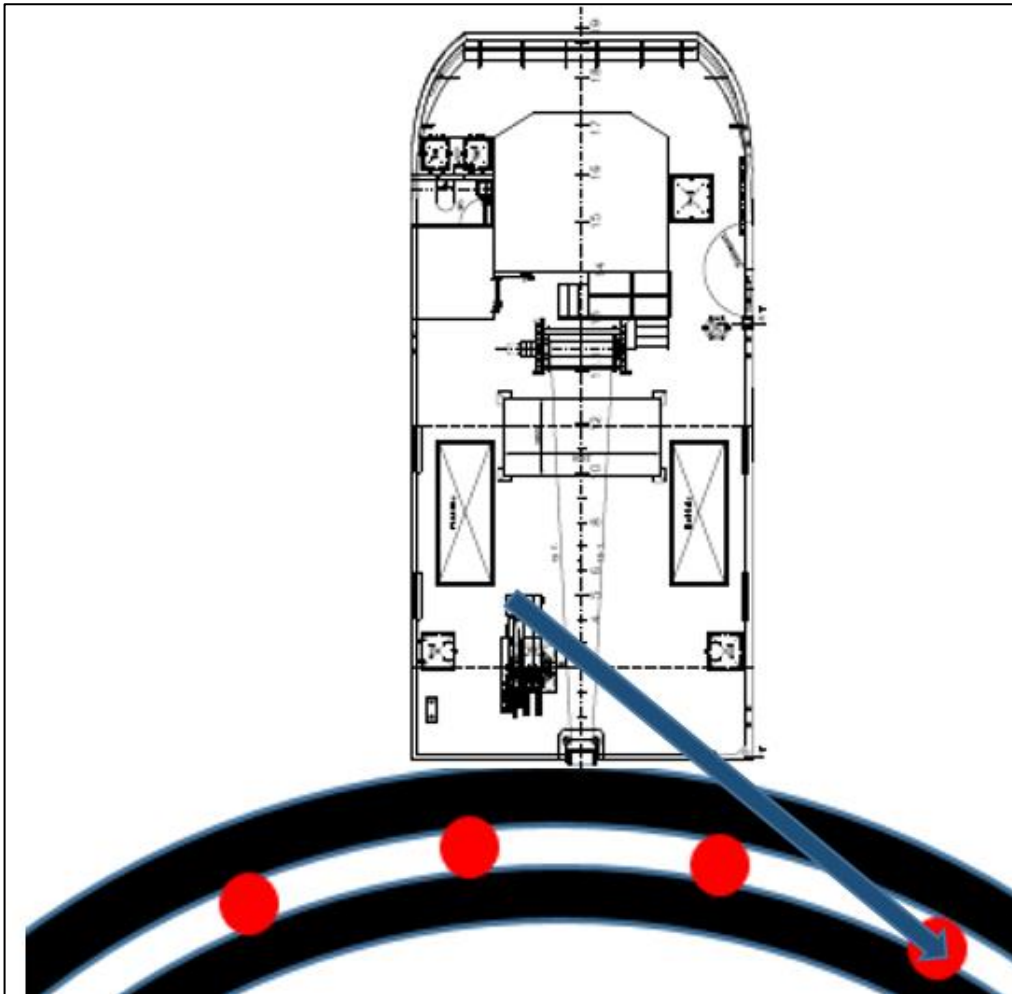
Figur 8: Krana ble koblet til bunnringstauet i østlig retning for tauet som satt fast i fartøyets styrbord propell. Illustrasjon: NSK/SHT

De brukte krana for å løfte bunnringstauet. Det ble observert at fartøyet fikk mindre fribord på styrbord side. Han som opererte krana observerte etter hvert at vannet kom over aktre styrbord dekkshjørne. Den andre kom plutselig på at momentet fra krana kunne føre til vanninntrenging gjennom styrbord inspeksjonsluke. Han ropte for å varsle kollegaen, men før denne fikk manøvrert krana ned med fjernkontrollen stoppet styrbord maskin. Som en konsekvens av dette stengte hydraulikksystemet ned og krana stoppet.

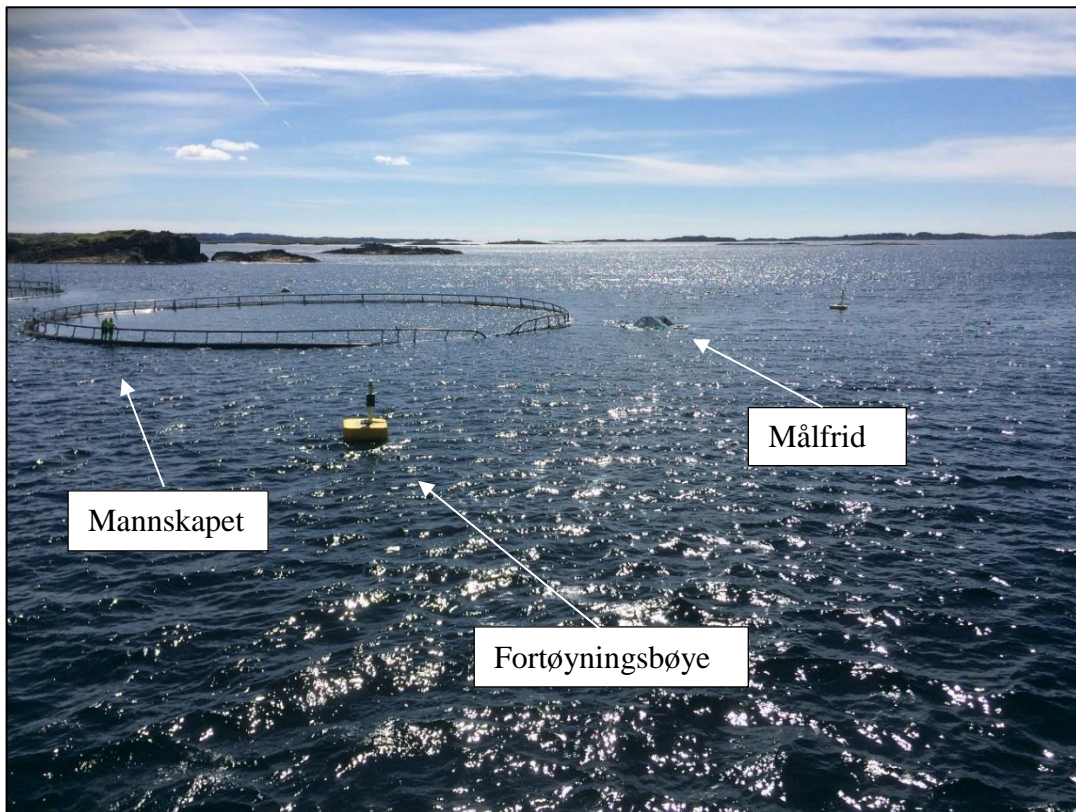
Figur 9: Mannskapet befant seg på flytekragen i det Målfrid gikk ned. Foto: NRS Feøy AS

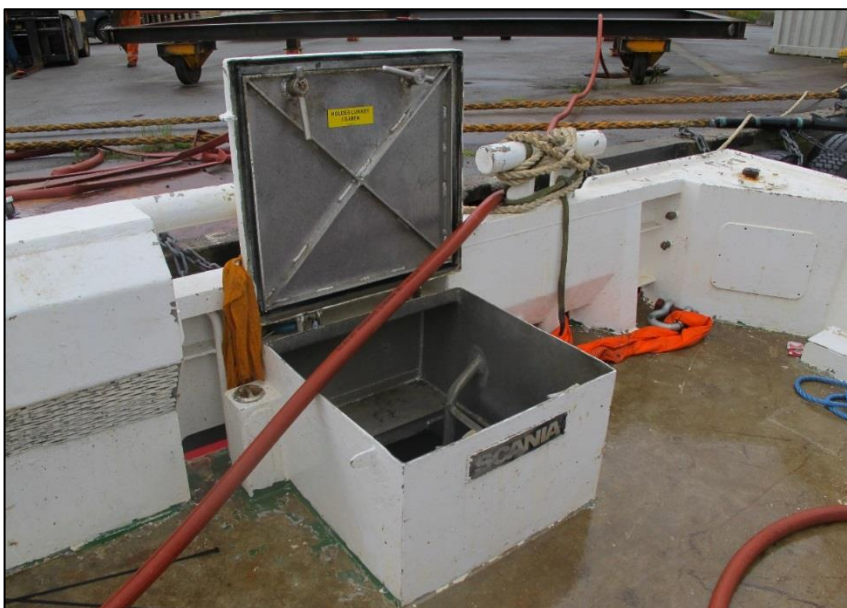
Målfrid hadde luker i hoveddekket på begge sider akter og begge sider forut for tilkomst til skrogene under dekk. Med unntak av luken på babord side i forkant av dekkshuset, som hadde karm med høyde 600 mm, hadde lukene karmmer med høyde 450 mm over dekk. Dekslene var utstyrt med pakninger og to terser på motsatt side av hengselsiden. Undersiden av dekslene hadde skilt med teksten: «Holdes lukket i sjøen».

Figur 12: Nedgangsluken akterut på styrbord side for tilkomst til maskinrommet i styrbord skrog. Foto: SHT

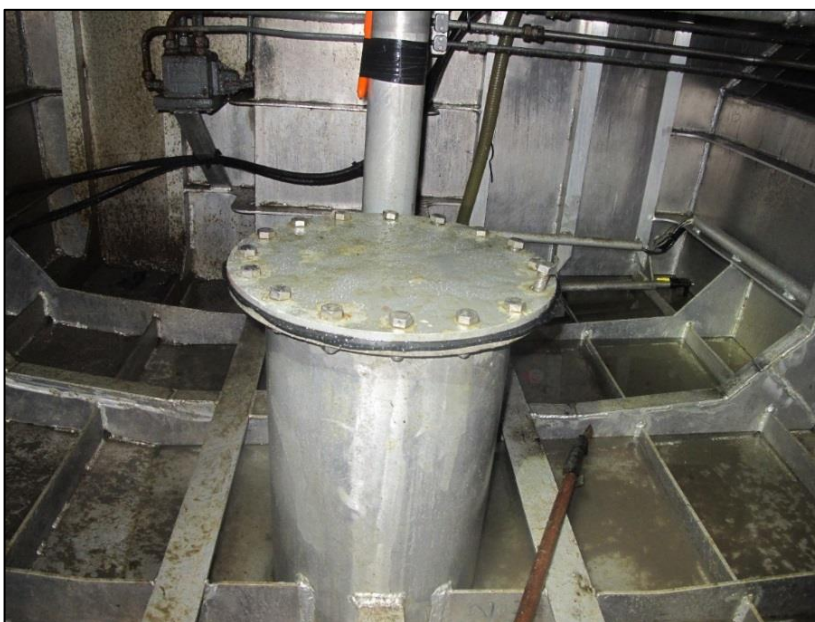
Konstruksjon av den innvendige inspeksjonsåpningen var et 630 mm høyt rør (inspeksjonsrør) med 300 mm diameter. Selve inspeksjonsluken på toppen av røret bestod av et rundt lokk m/pakning som var festet med 16 stk. 50 mm lange og 15 mm tykke bolter med tilhørende muttere.

Figur 13: Inspeksjonsluken over propell/aksling akter i styrbord skrog. Foto: SHT

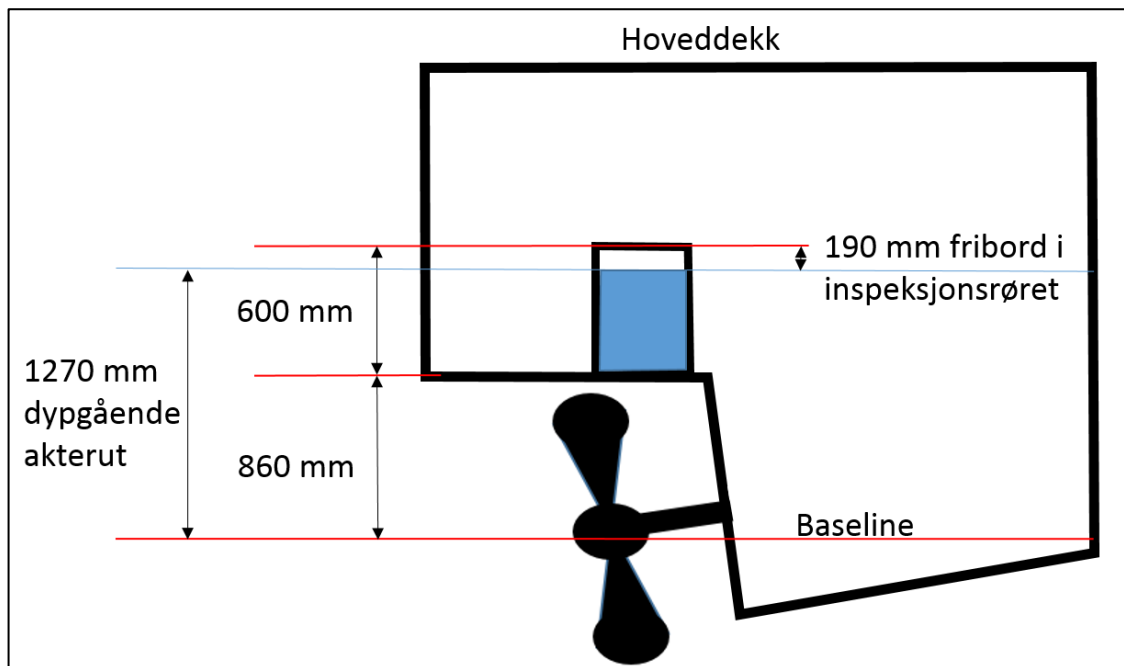
I følge fartøyets stabilitetsberegninger hadde fartøyet på ulykkesdagen et teoretisk fribord i inspeksjonsrøret på 19 cm, se figur 15.

Figur 15: Sentrale mål på akterste del av styrbord skrog. Antatt vannstand i inspeksjonsrøret før kranen ble kjørt ut er markert med blått. Illustrasjon: NSK/SHT

Da besetningen fjernet inspeksjonsluken over styrbord propell anslår de at fribordet var 10–15 cm inne i inspeksjonsrøret. Tatt i betraktning at bunnringstauet var surret på propellen og sto i spenn ned mot bunnringen har dypgående trolig økt, noe som tilsier at det er godt samsvar mellom teoretisk fribord og observert fribord.

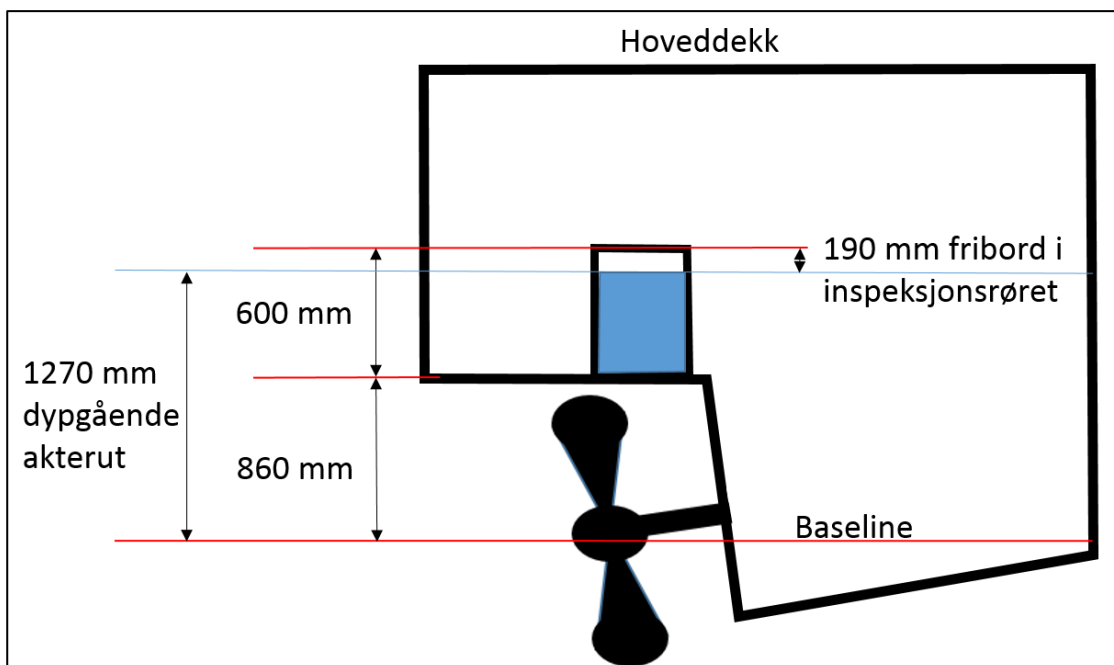
I følge fartøyets stabilitetsberegninger hadde fartøyet i den aktuelle lastetilstanden (ballasttilstand) et midlere dypgående på 1,15 meter og en akterlig trim på 0,25 meter. Dypgående akter var dermed 1,27 meter, noe som ga et fribord til toppen av inspeksjonsrøret på 0,19 meter. Dette fribordet reflekterer ikke at bunnringstauet hadde surret seg på akslingen så styrbord motor stoppet. Dette førte trolig til et økt dypgående så det beregnede fribordet samsvarer godt med besetningens forklaring (10–15 cm).

Figur 1: Sentrale mål på akterste del av styrbord skrog. Vannstand i inspeksjonsrøret før kranen ble kjørt ut er markert med blått. Illustrasjon: NSK/SHT

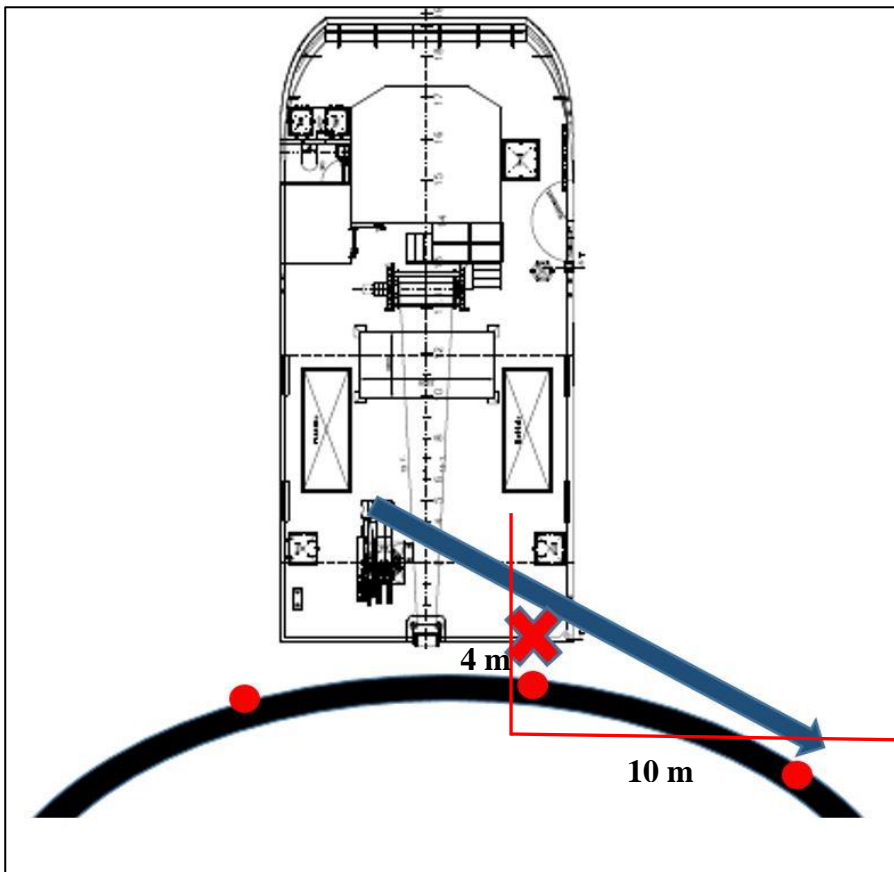
Observasjonen av fribordet i inspeksjonsrøret de to om bord gjorde ble gjort mens fartøyets kran befant seg delvis sammenfoldet i fartøyets senterlinje. I et forsøk på å ta av spenningen på bunnringstauet valgte de to om bord å legge kranarmen akterover og til neste bunnringstau på fartøyets styrbord side, se figur 2. Målfrid lå med akterenden mot merden og med kranarmen lagt ut akterover mot styrbord side da ulykken skjedde. Havarikommisjonen antar at kranen hadde et utskyt på ca. 11 meter, men det er vanskelig å si hvor mye vekt det kan ha vært utover kranenes egenvekt.

Figur 2: Kranarmen på 11 meter er illustrert med blå farge. Punktet hvor bunnringstauet var fast på propellen er illustrert med et rødt kryss. De røde sirklene illustrerer hvor bunnringstauene var festet med innbyrdes avstand på 8 meter. Illustrasjon: NSK/SHT
