# RAPPORT

Sjø 2019/05

## RAPPORT OM SJØULYKKE - MERCATOR LAYL7/7047356 ARBEIDSULYKKE VED KAI I DRAMMEN 12. NOVEMBER 2018

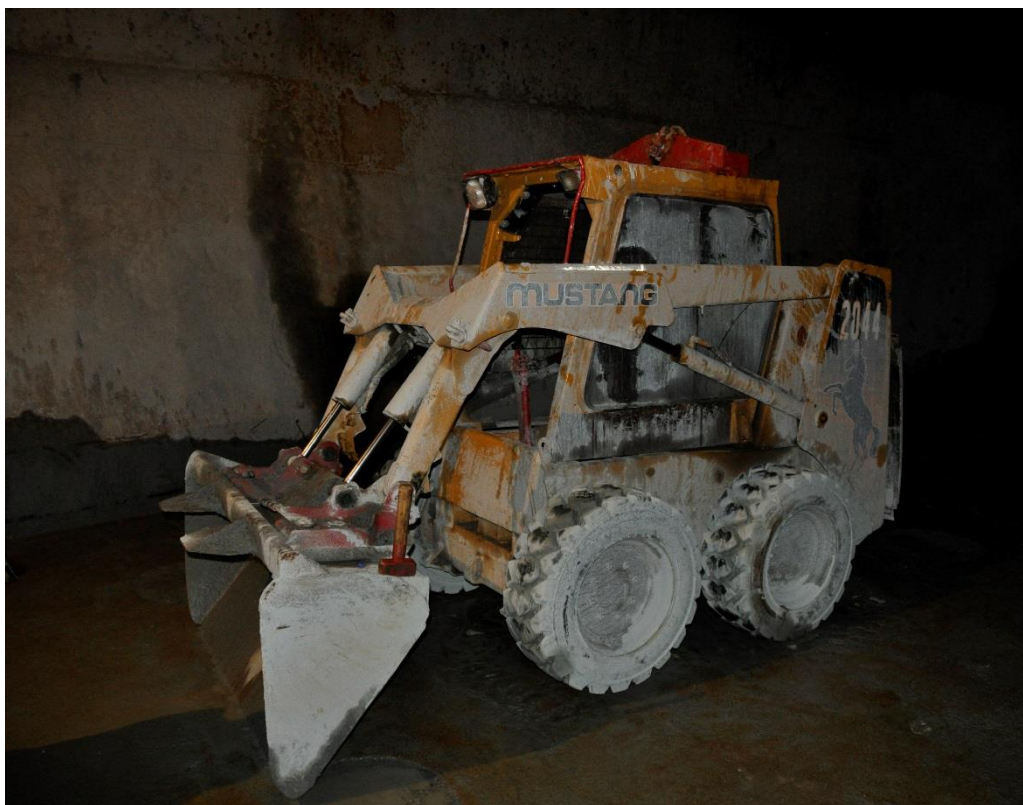
Figur 3: Kompaktlasteren i lasterommet på skipet etter at ulykken inntraff. Foto: SHT

Undersøkelsen viste at maskinen manglet samsvarserklæring, brukerhåndbok og hadde heller ingen dokumentasjon på gjennomførte periodiske kontroller eller hvilken kompetanse kontrolløren har hatt. Gjennomgangen av kompaktlasteren påviste en rekke andre mangler som; sprekk i innfestning på skuffe, sprekk i skuffe, oljelekkasje på skuffesynder og løs førerhytte.

I tillegg var samtlige sikkerhetsfunksjoner ute av drift.

- Parkbrems var frakoblet
- Sikkerhetsbøyle var frakoblet

- Setebryter var frakoblet
- Løftearmstøttene var fjernet
- Setebeltet fungerte ikke

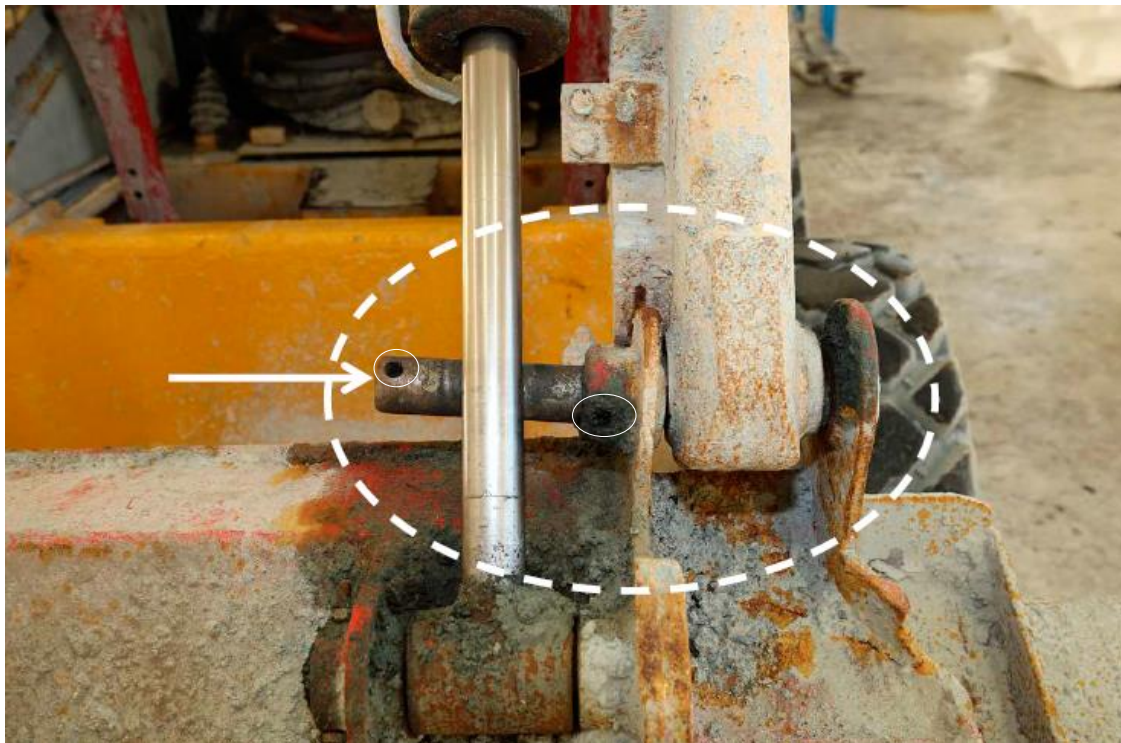
Figur 4: Området som er sirklet inn viser festepunkt for bolt. Pilen viser hvor sikringsbolten skal festes når bolten er satt inn. Foto: Politiet

Da matrosen etter noen timer på ny fikk problemer med at sikringsbolten løsnet, måtte den igjen skiftes ut. Det er uklart for Havarikommisjonen hvorfor feilen inntraff på nytt, men muligens var ikke sikringsbolten festet tilstrekkelig, slik at bolten kan ha sklidd ut.

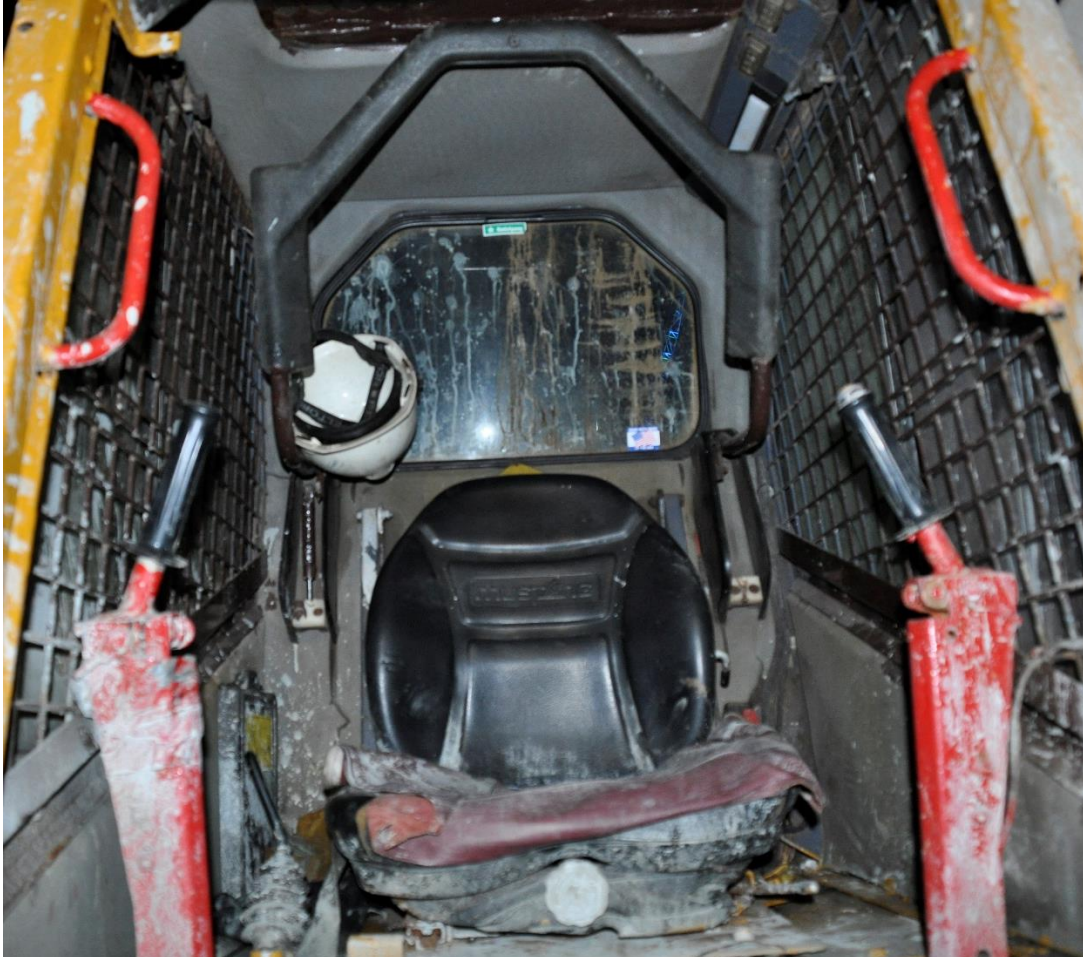
Maskinen var utstyrt med en sikkerhetsbøyle som aktiveres av en hydraulisk låsebryter. Denne skal forhindre at det er mulig å operere løftearmene og skuffen med pedale, uten å sitte i setet. Kompaktlasteren skal ha en sensor i setet (setebryter) som stopper motoren om fører forlater seteplassen.

Figur 7: Førerhuset med setebøyle oppslått. Foto: SHT

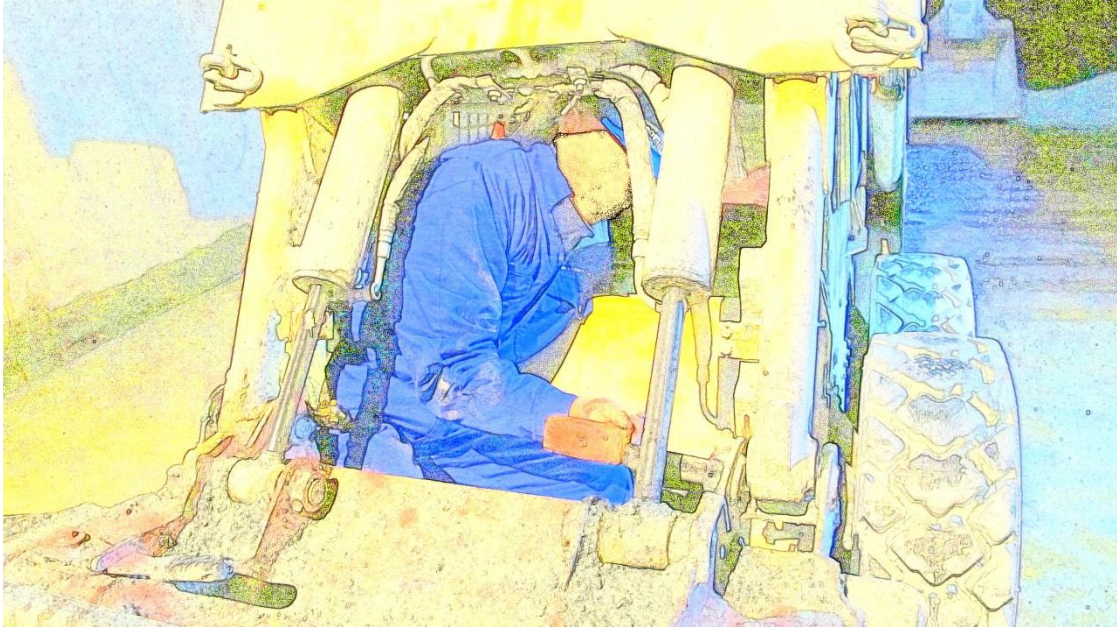
Basert på den teknisk vurdering av kompaktlasteren er det lite sannsynlig at det var en teknisk svikt i støttearmene eller hydraulikksystemet som fikk løftearmene til å gi etter. Det er mer trolig at matrosen sto mellom skuffen og førerhuset med maskinen i gang for å slå på plass bolten. Sannsynligvis har matrosen prøvd å bevege løftearmene til maskinen ved å bøye seg inn i førerhuset, og justert pedalene med hendene. Han kunne da slå på plass bolten med den andre hånden når hullene til bolten var på linje, se illustrasjon i Figur 8.

Figur 8: Mulig klemscenario. Illustrasjon: SHT

Fordi styrefunksjonene på kompaktlasteren var sensitive, er det sannsynlig at for mye kraft på pedalen førte til at skuffa ukontrollert trakk seg sammen mot førerhuset og klemte matrosen. Matrosen ble funnet krabbende og ved bevissthet på dekket i etterkant av ulykken, noe som viser at han klarte å frigjøre seg fra klemmesituasjonen, mest sannsynlig ved å styre skuffa ut igjen.
