RAPPORT

Sjø 2019/06

RAPPORT OM SJØULYKKE - BRANN OM BORD PÅ FISKEFARTØYET ASTRID SOFIE 28. NOVEMBER 2018

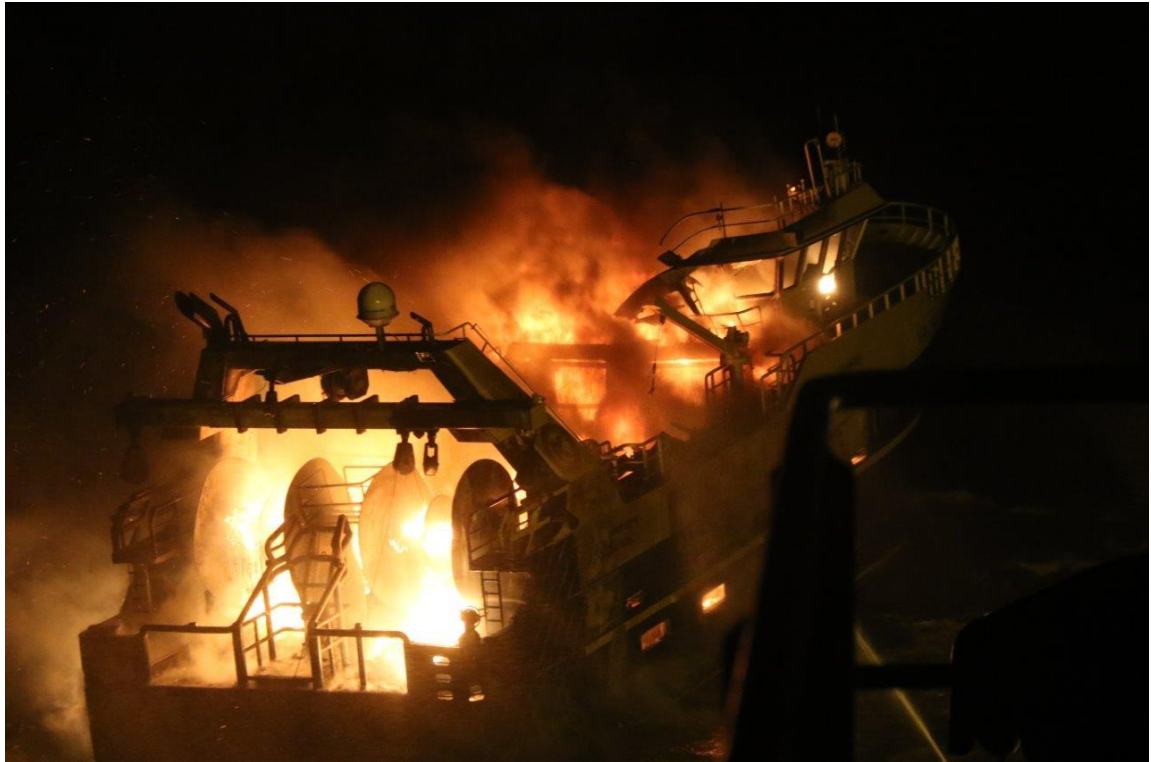
Figur 3: Astrid Sofie i brann under slukkingsforsøk utført av KV Sortland. Foto: Kystvakten

KV Sortland var ved havaristen ca. kl. 1940. Kl. 2030 rapporterte KV Sortland at det var full overtenning og at de fortsatte å kjøle ned med brannkanoner. Kl. 2146 meldte KV Sortland at de ikke klarte å slukke brannen ombord. Noe senere, kl. 2356, opplyste sjøtrafikkentralen (VTS) at Astrid Sofie hadde sunket. Fartøyet ble ikke hevet.

Figur 3 viser brannen om bord tatt fra KV Sortland under slukkingsforsøket.

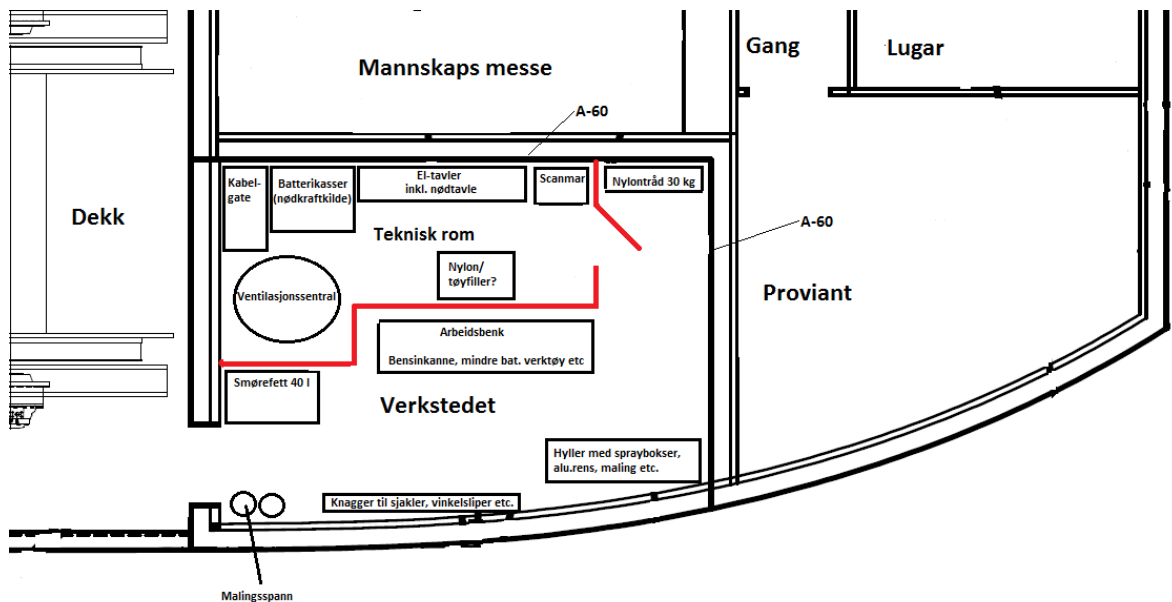
Figur 6: Enkel skisse som illustrerer innhold i verksted og teknisk rom adskilt med rødt skille (kryssfiner lettvegg). Illustrasjon: SHT

Verkstedet var lokalisert på shelterdekk, med adkomst fra arbeidsdekk. Verkstedet var adskilt med et skille av kryssfiner, se skisse i figur 6. Skillet ble, etter ønske fra tidligere eier rett før ferdigstilling i desember 2016, satt opp for å beskytte det elektriske utstyret i rommet mot sjøsprøyt fra åpent dekk. Vestværftet hadde ikke mottatt informasjon om at skillet var satt opp. Skillet var dermed ikke vist på tegningene som ble utarbeidet i forbindelse med ferdigstilling og godkjenning av fartøyet.

I henhold til verftet hadde ikke skillet noen brannklasse og var dermed ikke røyktett. I sertifikatet som var utstedt av DNV for kryssfiner-produktet som var benyttet som skillevegg («Koskisen coated plywood for linings») står det under anvendelse: «For areas without special fire technical requirements».

Verkstedet ble benyttet hovedsakelig når det var operasjoner på dekk. Verkstedet inneholdt forskjellige redskaper og verktøy som ble benyttet i den daglige driften av fartøyet. I tillegg inneholdt rommet en del brennbart materiale som smørefett, bensinkanne, malingsspann, malingstynner, spraybokser, aluminiums-rens og nylontråd, se figur 6.

Dersom brannen startet i verkstedet kan den ha utviklet seg raskt fordi det var mye brennbart materiale og god tilgang på oksygen. Brannen kan deretter raskt ha spredt seg videre til teknisk rom via skilleveggen i kryssfiner.

Skillet i kryssfiner har sannsynligvis ikke hatt en betydning for hvordan brannen oppstod, men den har sannsynligvis påvirket brannforløpet, ved ikke å ha forhindret brannspredning mellom de to rommene. Ved å sette opp et skille av kryssfiner ble det også introdusert ytterligere brennbart materiale i de to rommene, og det var ingenting som hindret brannskalering mellom de to rommene slik regelverket krever.

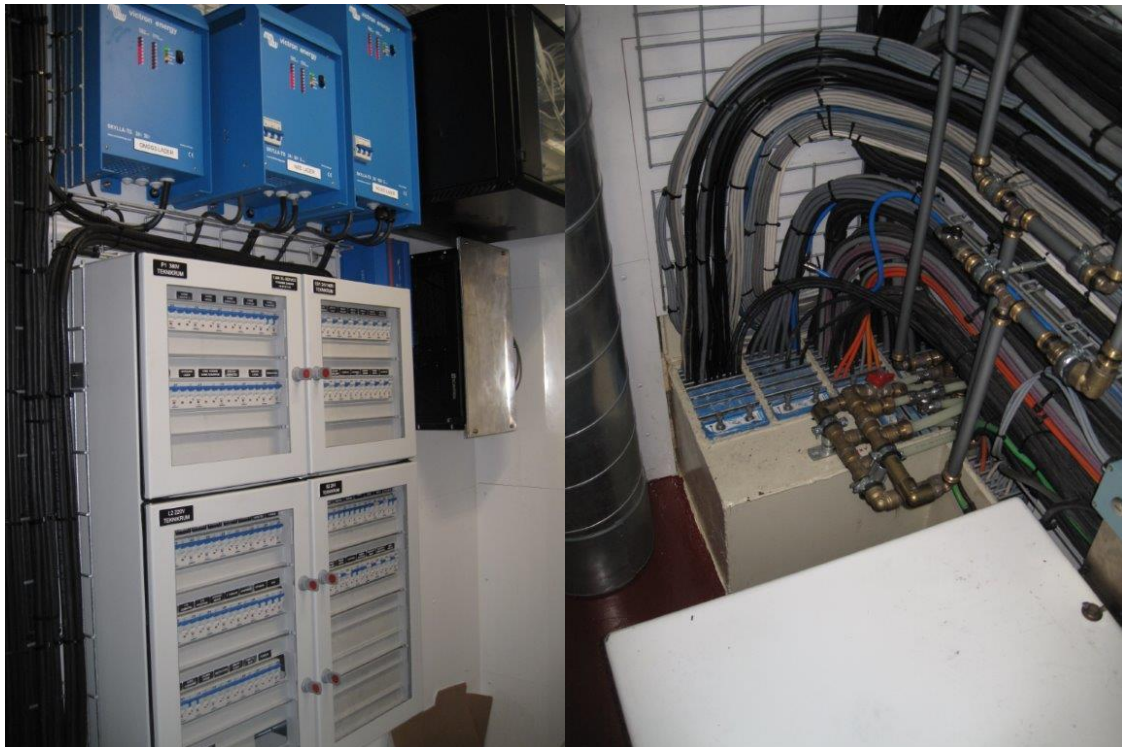
Figur 7: Høyre bilde viser kabelgater i teknisk rom med gjennomføringer. Venstre bilde viser el-tavler inkludert nødtafle og Scanmar pc (til høyre i bildet). Foto: Kynde & Toft

Teknisk rom var ikke spesifikt angitt på de godkjente tegningene, men var i henhold til verft og designer en del av verkstedet og ble ansett som ett rom. Teknisk rom hadde adkomst via en dør inne i verkstedet og inneholdt blant annet elektriske tavler inkludert nødtavle, to 12V nødbatterier i hver sin batterikasse, Scanmar pc til trållsystemet, ventilasjonsentral og kabelgater, se figur 6. Figur 7 viser el-tavler inkludert nødtavle, Scanmar pc og kabelgater i teknisk rom med gjennomføring.

I det tekniske rommet var det hovedsakelig elektriske komponenter, men det var lite brennbart materiale som en potensiell brann kunne spre seg til. At skjermene til Scanmar gikk i sort i styrehuset, kan tyde på at brannen kan ha startet i eller i nærheten av datamaskinen til disse skjermene. Dersom brannen hadde oppstått et annet sted i samme rom ville sannsynligvis andre systemer feilet og flere alarmer gått i styrehuset.

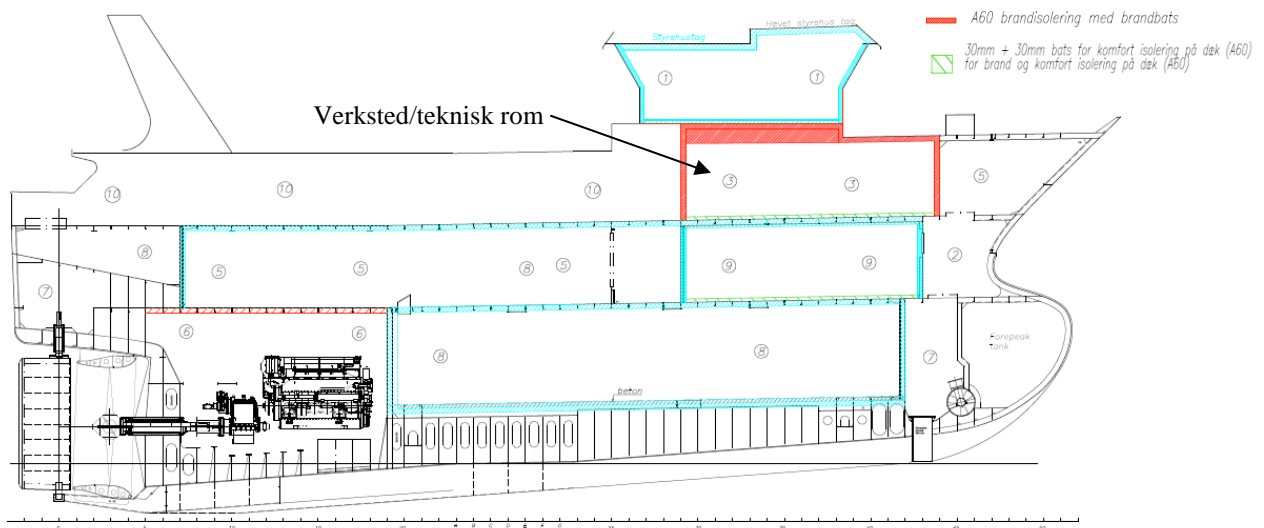
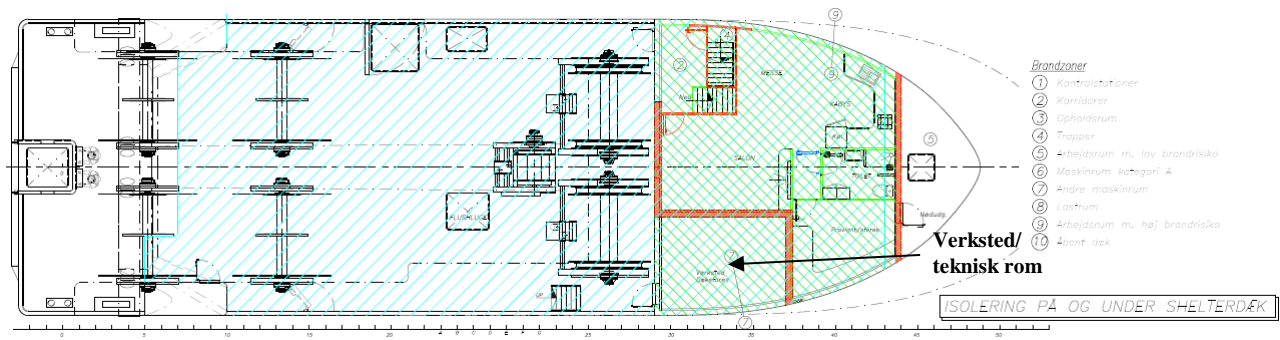
Verksted og teknisk rom ble klassifisert av verftet som kategori 7, andre maskinrom. Rommene var adskilt mot andre tilstøtende rom og dekk med brannskille av klasse A-60, se figur 8 og figur 9.

Figur 8: Brannisolering. Tegning: Vestværfet

Figur 9: Brannisolering på og under shelterdekk. Tegning: Vestværfet

Sjøfartsdirektoratet har opplyst i etterkant av ulykken at godkjenningen av strukturell brannsikringen for verkstedet og teknisk rom ikke var korrekt. Dette var blant annet basert på at tegningene for verksted og teknisk rom som ble innsendt fra rederiet var mangelfulle. Ved Sjøfartsdirektoratets behandling av dokumentasjon for strukturell brannsikring ble brannskillene kontrollert. Siden de strukturelle branntegningene som var innsendt til Sjøfartsdirektoratet ikke var påført med skillet mellom verksted og teknisk rom, ble dette rommet godkjent basert på at dette var et rom (verksted) med A-60 skille mot tilstøtende rom og dekk. Sjøfartsdirektoratet opplyste at A-60 skillet var strengere enn kravet tilsier i regelverket, hvor kravet til dekk og skott som skiller «andre maskinrom» (kategori 7) fra oppholdsrom er A-0.

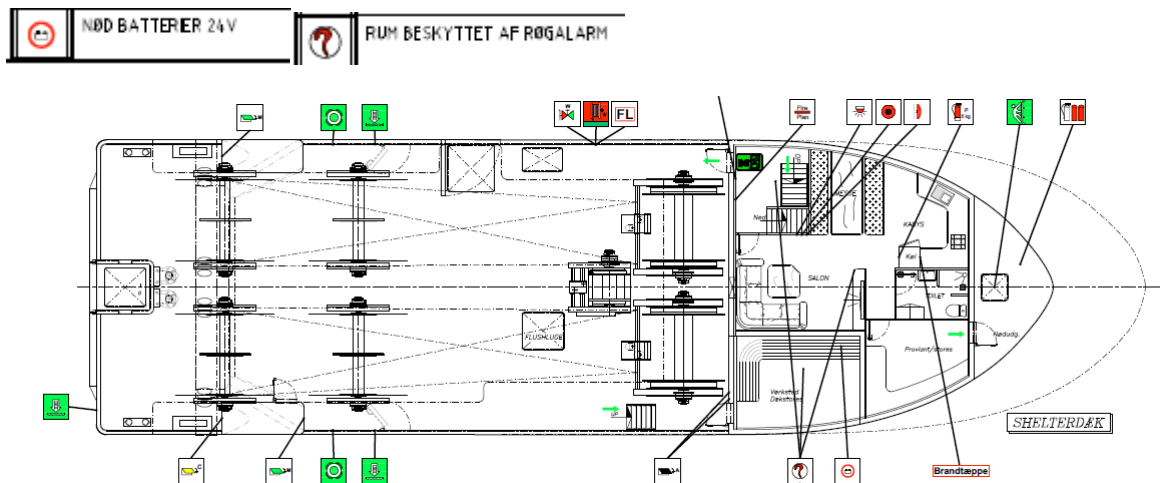
Figur 11: Brann og sikkerhetsplan. Tegning: Vestværftet

På brann- og sikkerhetsplanen er det indikert at rommet inneholdt nødbatterier, se figur 11.

I brann- og sikkerhetsplanen, som også var innsendt av rederiet til Sjøfartsdirektoratet, var det indikert at det var plassert nødkraftbatteri i verkstedet. I følge Sjøfartsdirektoratet stilles det derfor krav til et brannskille mellom teknisk rom og verksted. Siden denne informasjonen ikke var påført de strukturelle branntegningene, men kun på brann- og sikkerhetsplanen, ble imidlertid ikke dette fanget opp av Sjøfartsdirektoratet.
