RAPPORT

Sjø 2020/03

TEMARAPPORT OM TEINEFISKEULYKKER

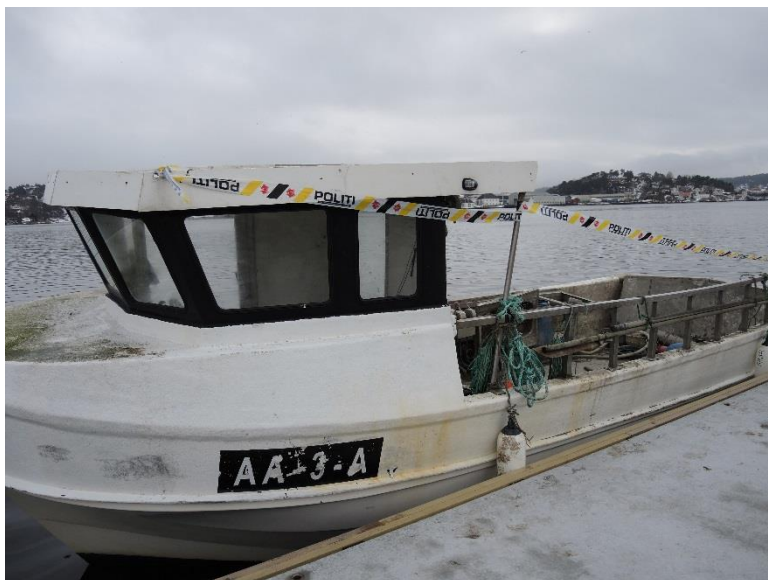
Figur 3: Fiskefartøyet Sidsel Louise. Foto: SHT

Sidsel Louise var 7,59 meter lang med største bredde 2,70 meter (se figur 3). Rekkehøyden var i overkant av 80 cm akterut, og den skrånet ned mot 70 cm framover. På babord side var det montert en ekstra rekke slik at den totale rekkehøyden var ca. 1,15 meter. Fiskeren hadde bygget båten selv og tilpasset den etter eget behov for fiske med teiner av både krabbe, hummer og kreps.

Det var montert entringsleider/trinn på skutesiden. Fartøyet var ikke utstyrt med elektronisk nødstoppe eller automatisk varslings til nødetat ved fall over bord.

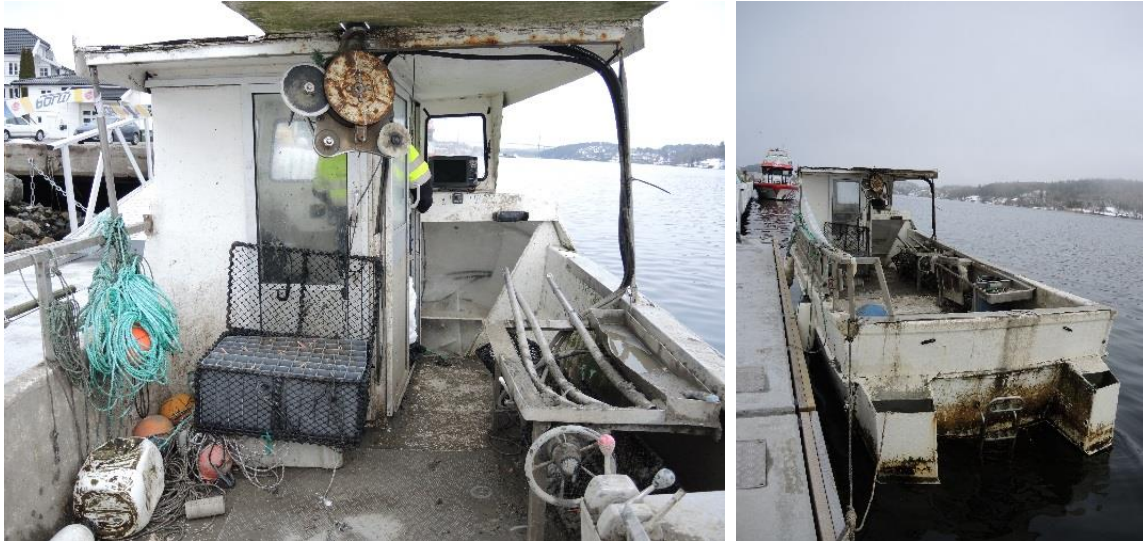
Figur 4: Arbeidsdekk på fiskefartøyet Sidsel Louise. Foto: SHT

Figur 4 viser arbeidsdekket til fartøyet. Det var ingen fysiske skiller mellom teiner, tauverk og arbeidsdekket, noe som førte til mye tau på dekk. Tre lenker med totalt 90 teiner og ca. 1 500 meter tauverk ble dratt opp og satt på land etter ulykken (se figur 5).

Pårørende har opplyst at teinene ofte kilte seg fast i enten hekken eller andre ting på dekket under utsetting, og dermed måtte fiskeren gå akterover for å løsne teinen. Fiskeren hadde flere ganger tidligere satt seg fast i tauverk, men klart å komme seg løs. En gang hadde det også ført til at han ble dratt over bord, men han klarte da å komme seg om bord igjen ved egen hjelp.

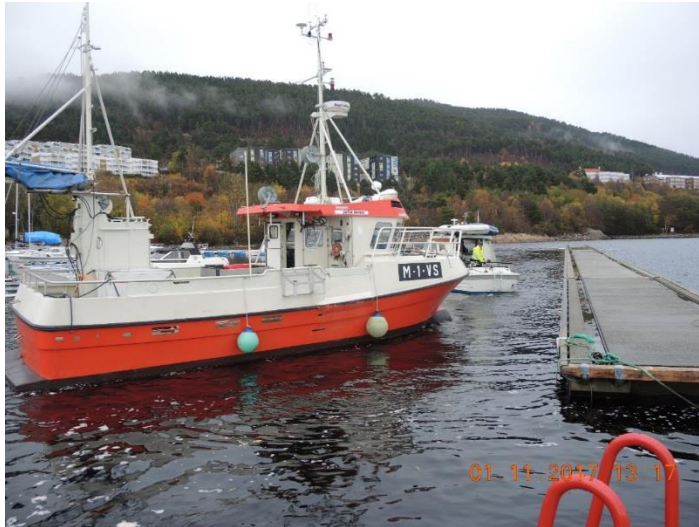
Figur 8: Fiskefartøyet Malin. Foto: SHT

Havarikommisjonen og politiet foretok en inspeksjon av fartøyet da det lå i Kringstadbukta ved Molde. Ved inspeksjonen ble det observert oljelekkasje på styremaskin, og reservoar for olje var tomt. Det var olje i kjølen under motor.

Fiskebåten ble senere slept til Molde Båthavnlag for inspeksjon under vannlinjen og båten ble løftet ut av vannet. Det ble funnet små skader på bulben forut hvor det var slått ett lite hull på ca. 1-2 cm i diameter. Dette førte til vanninntrenging i hulrom i bulben. Det var ingen synlige skader på rør, men propellen hadde fått noen skader etter bunnkontakt.

Fiskefartøyet var en Selfa Arctic med 10,61 meter lengde og 3,55 meter største bredde (se figur 8).

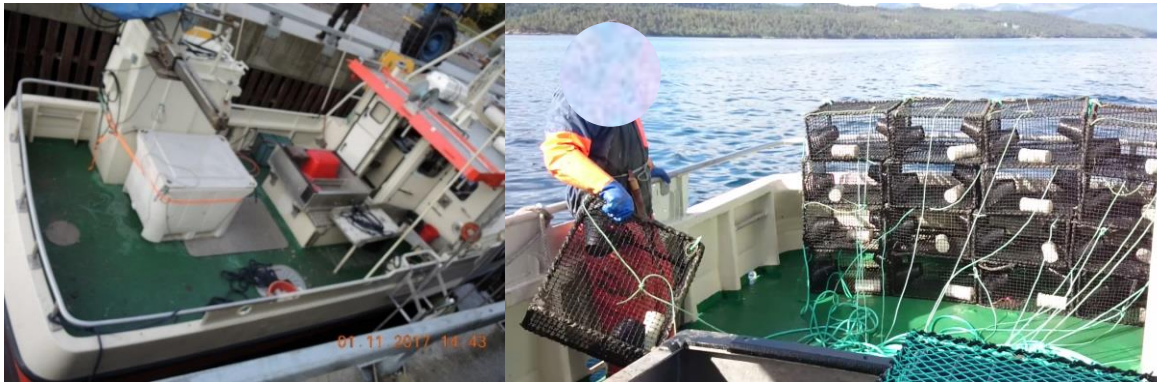
Figur 9: Fiskefartøyet *Malin*'s arbeidsdekk og setteoperasjon. Foto: SHT/privat

Figur 9 viser arbeidsdekket til fartøyet og setteoperasjon på fiskefartøyet *Malin*. Teinene ble satt manuelt ved å kaste hver teine over bord. Hver enkelt teine ble agnet separat, og var koplet til et iltau med bunnvekt og merkebøyer i hver sin ende. Iltauet mellom teinene lå på dørken der fiskeren var nødt til å bevege seg for å hente nye teiner før de kastes over bord. Man begynner å trekke teinelenken mens fartøyet drifter, etterhvert som teinene kommer om bord, tømmes de for fangst og agnes om. Deretter settes lenken ut igjen mens fartøyet gjør fart fremover for å få strekk i lenken.

Det er ikke gjort funn av andre mulige faktorer som kan ha medvirket til fall over bord slik som eksempelvis glatt underlag, fartøysbevegelser eller helsemessige forhold. Det var ingen fysiske skiller mellom området fiskeren oppholdt seg og området med teiner og tauverk. Plassmangel har trolig ikke vært en faktor i ulykken da det var forholdsvis god plass på dekk.
