RAPPORT

Sjøfart 2021/01

RAPPORT OM FORLIS MED FISKEFARTØYET FAY LEYU/9827619 NORDØST AV HONNINGSVÅG 28. DESEMBER 2019

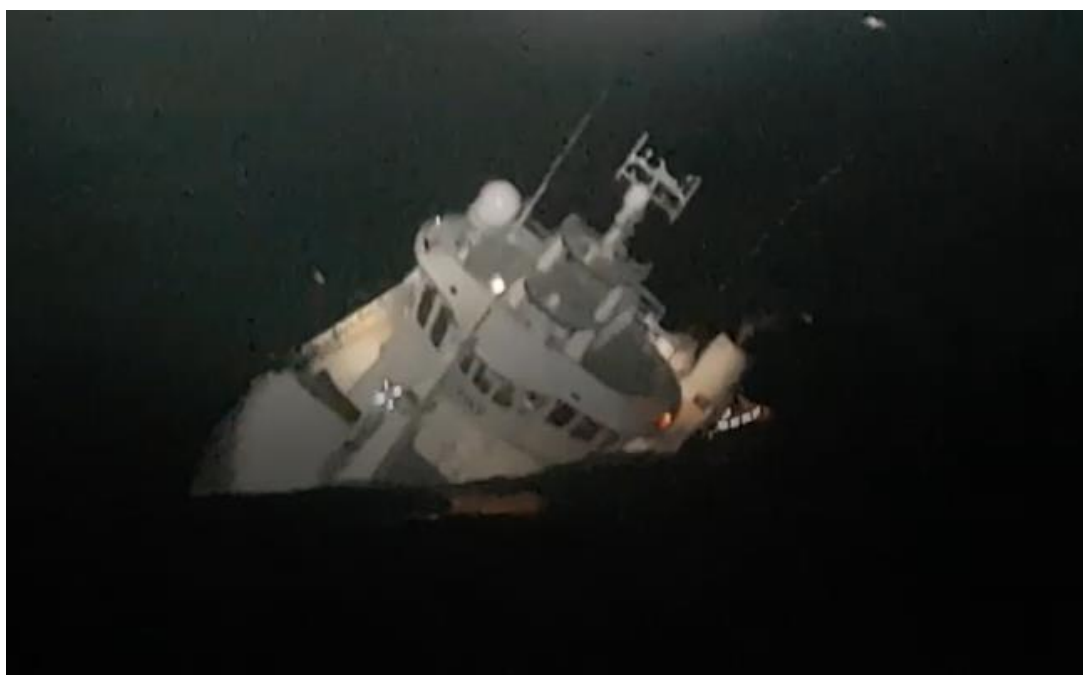
*Figur 4: Da redningsselskapet ankom hadde fartøyet slagside mot babord og en forlig trim.
Foto: Redningsselskapet*

Da RS Odin ankom fartøyet ca. kl. 1255 hadde fartøyets trim endret seg og det fløt tynge i sjøen. Ca. kl. 1311 hadde fartøyet en tydelig forlig trim (se figur 4 og figur 5). Siste observasjon av fartøyet var ca. kl. 1330.

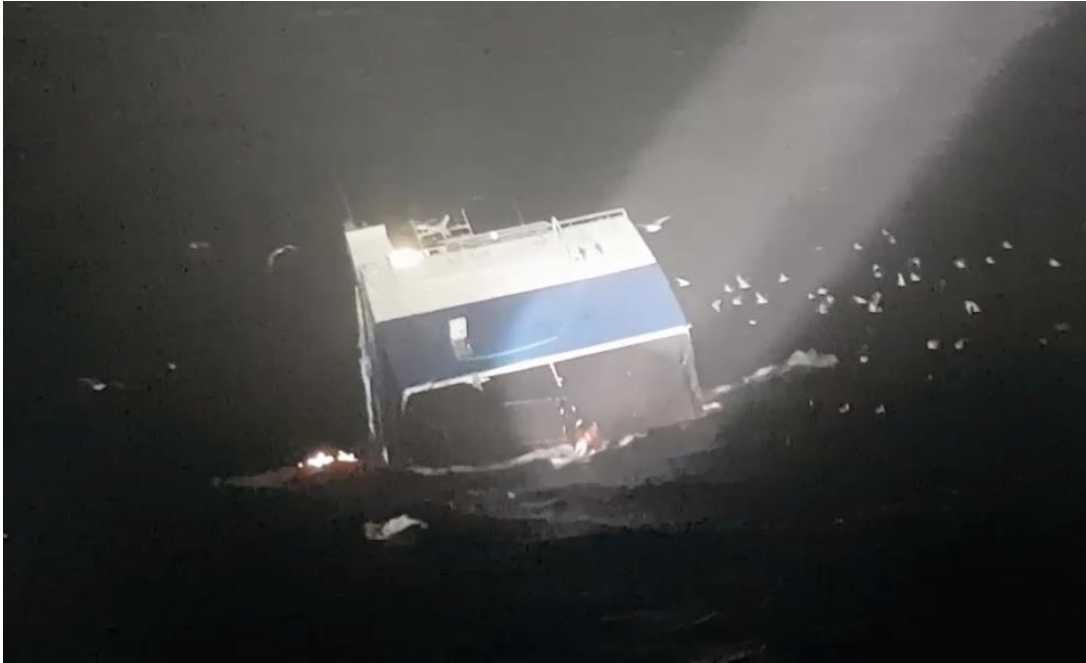
Fartøyet forliste som følge av vannfylling gjennom setteluka og fylling videre inn i fartøyet. Besetningen kom seg i redningsflåten og ble etter hvert hentet opp i redningshelikopter.

Figur 5: Akterenden av Fay, med setteluka i åpen posisjon rett før fartøyet sank. Foto: Redningsselskapet

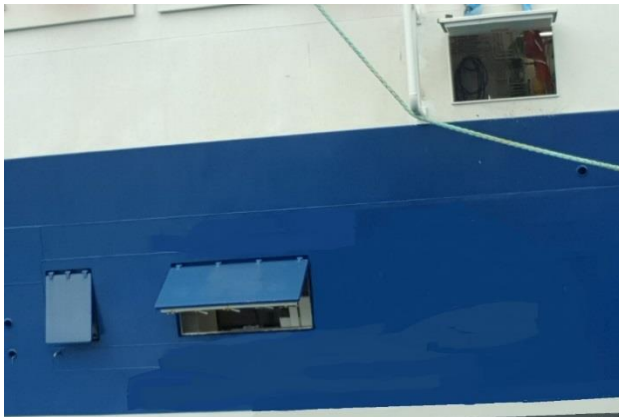
I fartøyets akterende var det to luker på hoveddekket; en setteluke som ble benyttet til å sette fiskeline, og en hekkluke som ble benyttet til å tre stjerten opp til dreggluka på shelterdekk. Begge lukene førte inn til egnerommet (se figur 7 og figur 8).

Figur 8: Akterspeilet med luker. Foto: Privat

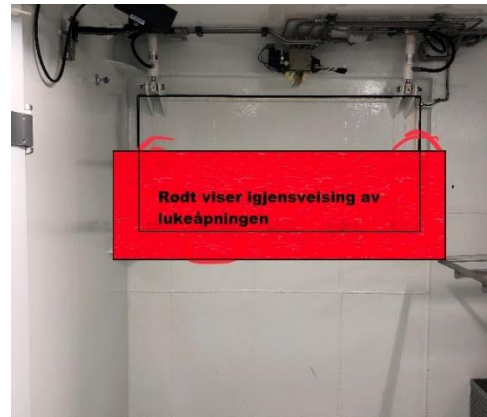
Figur 9: Ettermontert stålplate på hekkluca på innsiden av skroget. Foto: Rederiet

I etterkant av levering ble det sveiset på en stålplate på innsiden av hekkluca (se figur 9), og tilsvarende på setteluka (se figur 11). Dette medførte at lysåpningen i skroget ble vesentlig mindre, og reduserte dermed uønsket sjø inn gjennom luka.

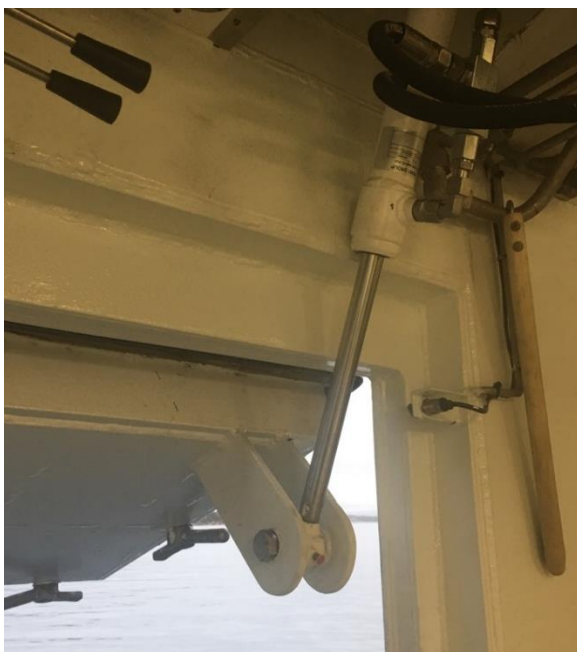
I januar 2019 ble festet til hydraulikksylinderen på setteluka flyttet (se figur 10, før flyttingen). Denne endringen medførte at luka kunne åpnes ytterligere.

Figur 10: Hydraulikkylindere på setteluka før den ble flyttet i januar 2019. Foto: Rederiet

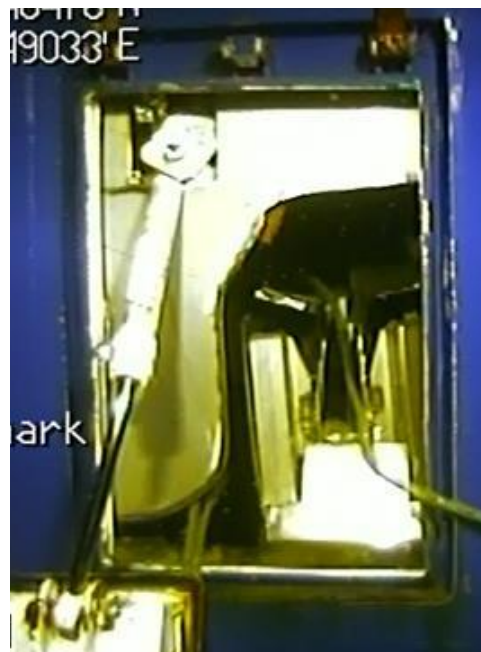
Setteluka var plassert langt ut i borde og relativt nært vannlinjen. Beregninger viser at setteluka ville komme i vann ved ca. 22,4 grader krenkning.

Figur 11: Påmontert ståplate på innsiden av skottet til setteluka for å redusere åpningen for vanninntrenging. ROV-foto: Safepath

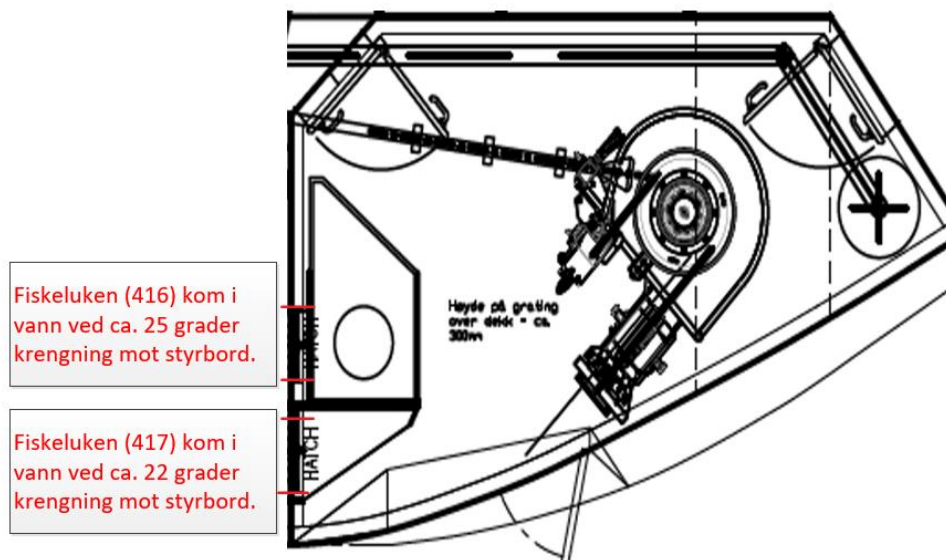
Fisken ble transportert fra dragerommet gjennom to luker i skottet til fabrikken. Disse lukene var hydrauliske og kunne betjenes med hendlene lokalt. Lukene var plassert langt ut i bordet og relativt nær vannlinjen. Beregninger viser at den ytterste luken ville komme i vann ved ca. 22 grader krenkning. (se figur 12). Se også vedlegg C i rapporten.

Figur 12: Dragerommet med luker. Tegning: Rederiet

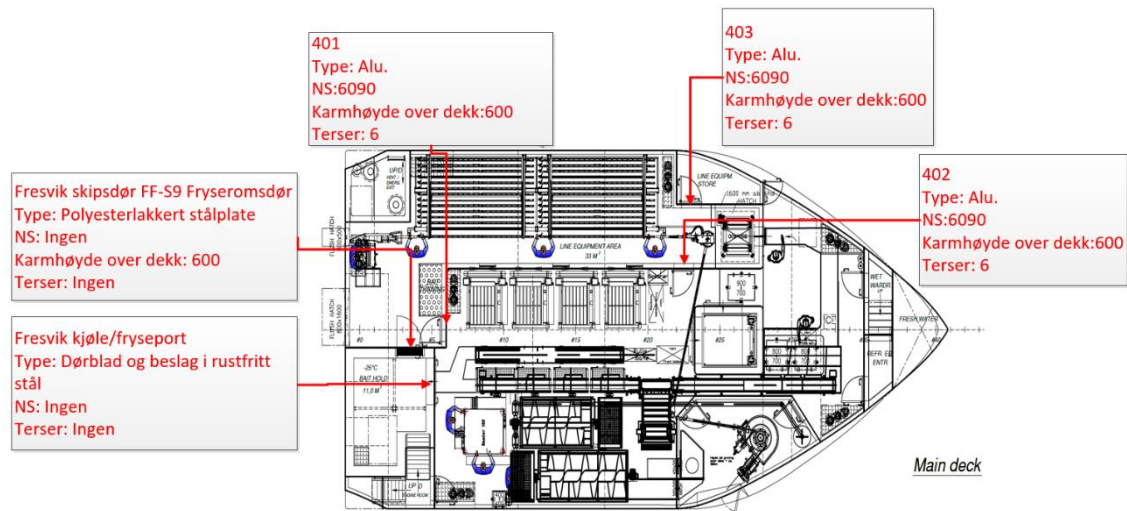
Figur 13: Type dører til egnerommet. Alle dørene i egnerommet værtette i henhold til NS-6090, bortsett fra døren fra egnerommet inn til agnrommet og døren videre inn til fabrikk. Kilde: Rederiet/ Havarikommisjonen

Alle dørene i egnerommet var av værtett utførelse, med unntak av døren inn til agnrommet (se figur 13), som ikke var beregnet for å motstå vanninntrengning. Det fremkom ikke av tegningsgrunnlaget hvilken type dør som var installert. Verftet har opplyst at det var en ordinær skipsfrysedør uten terser, av typen Fresvik skipsdør FF-S9. Døren ble montert slik at dørbladet vendte ut mot egnerommet. Havarikommisjonen har fått opplyst at det hadde vært problemer med at døren ikke var egnet fordi det fryste agnet presset ut døren, og at festeskruene til dørkarmen skrudde seg ut. Ifølge rederiet ble frysedøren fra egnerommet til agnrommet reparert 4. desember 2019 og var i god stand på det tidspunktet. Dette var den andre reparasjonen som ble utført på døren.

The Norwegian Safety Investigation Authority recommends that Stadyard AS cooperate with the owner to make repairs to any existing vessels built by Stadyard AS with similar doors that do not meet the regulatory requirements.

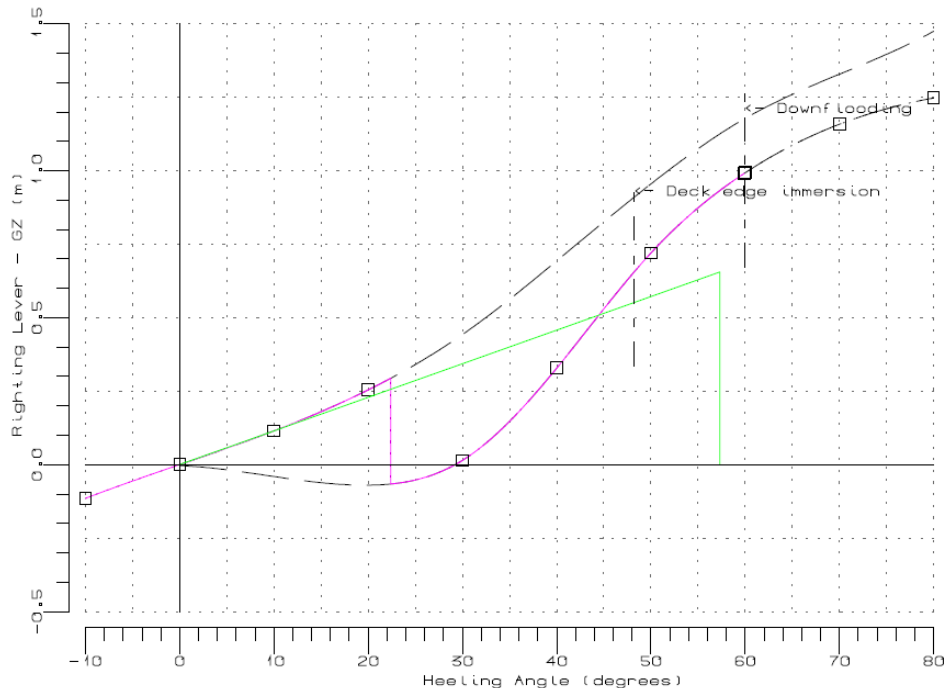
Figur 14: Lilla linje markerer fartøyets GZ-kurve ved forliset. Egnerommet er tatt ut av oppdriften ved 22,4 grader. Det er ikke regnet vannfylling fra egnerommet videre inn i fartøyet. Kilde: Sawicon AS

I figur 14 viser den lilla kurven at fartøyet har en positiv GZ (opprettende arm) til 22,4 grader krenkning hvor setteluka kommer i vann. Vi får da en negativ GZ frem til ca. 29 grader hvor GZ igjen blir positiv. Ytterligere krenkning gir positiv GZ. Det er likevel et faktum at fartøyet forliste, dette drøftes videre i kapittel 2.5 om fartøyets stabilitet, herunder forutsetningene som lå til grunn for fartøyets stabilitetsgodkjenning. Effekten av at setteluka kommer i vann ble ikke hensyntatt i fartøyets godkjente stabilitetsberegninger.
