RAPPORT

Sjøfart 2021/02

RAPPORT OM FORLIS MED FISKEFARTØYET M/S STIAN-ANDRE I ØKSFJORD 1. OKTOBER 2020

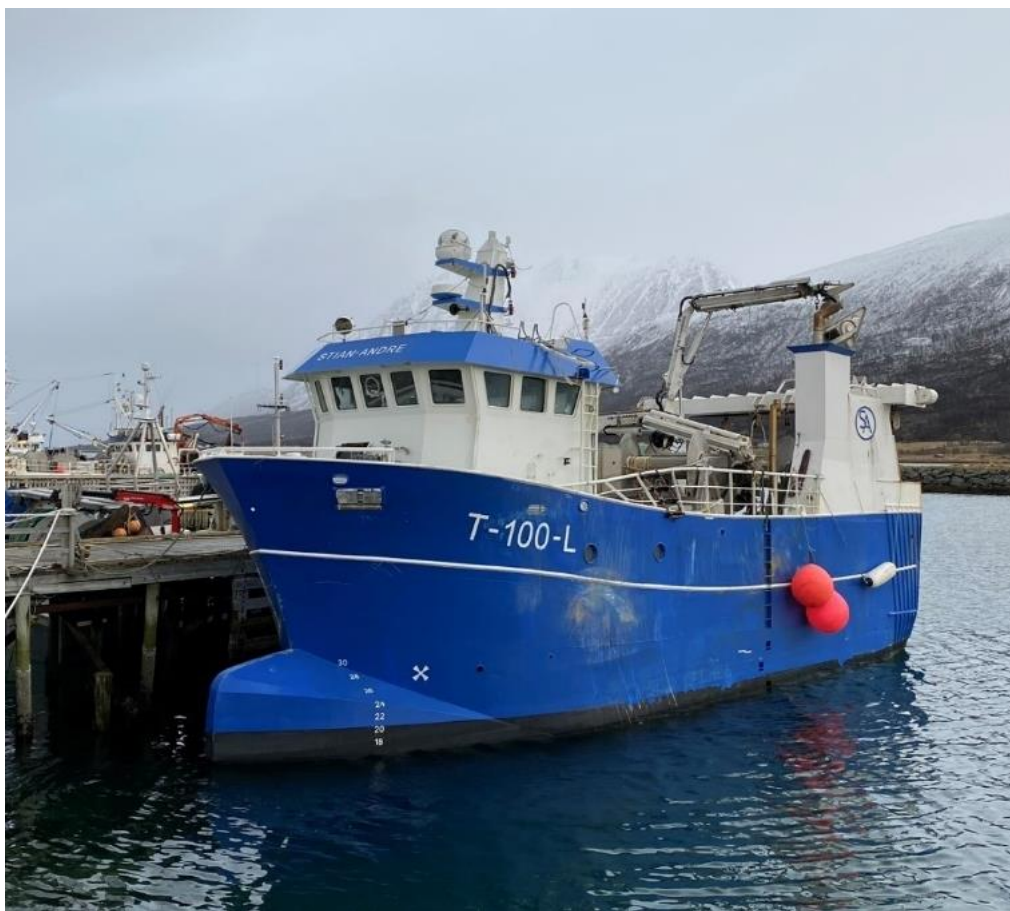
Figur 2: Stian-Andre fortøyd etter at fiskebåten ble hevet og transportert til hjemnehavnen.
Foto:SHK

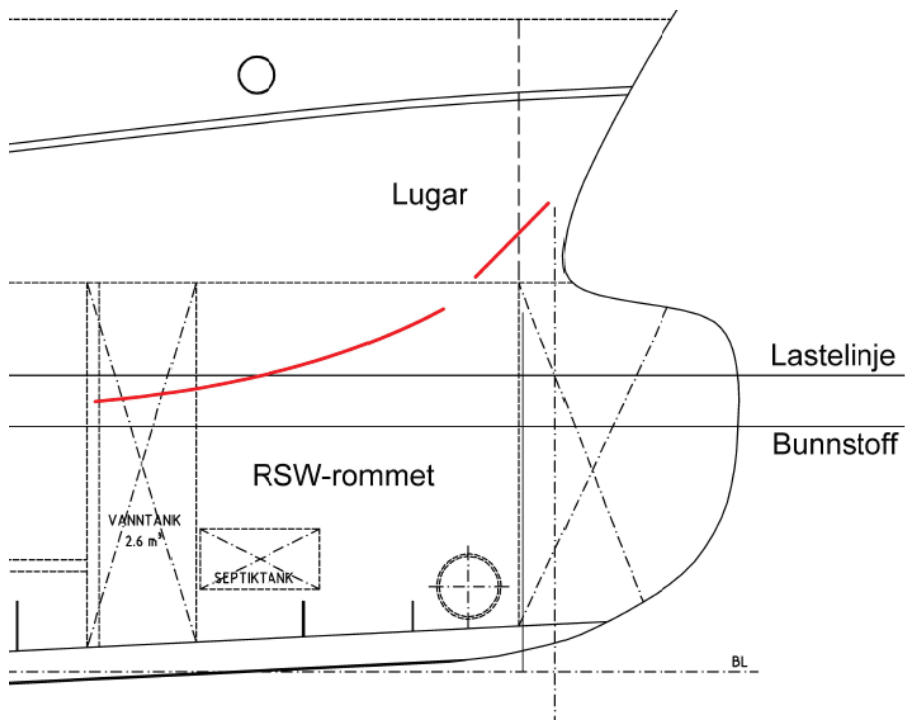
Som følge av sammenstøtet med fiskemerden ble det to rifter i baugen på styrbord side (se figur 4). De strakk seg fra overkant av bulben og akterover med retning ned mot bunnstoffet (se figur 5). Lengden på den forreste riften var på rundt 90 cm og førte inn til lugaren forut på styrbord side. Riften aktenfor var på rundt 300 cm og førte inn til RSW-rommet (se figur 6). På ulykkestidspunktet antas det at vannlinjen gikk rett under lastelinjen, fordi båten var tilnærmet fullastet.

Figur 4: Illustrasjon av skaden merket med røde streker. Tegning: SHK/Rederiet

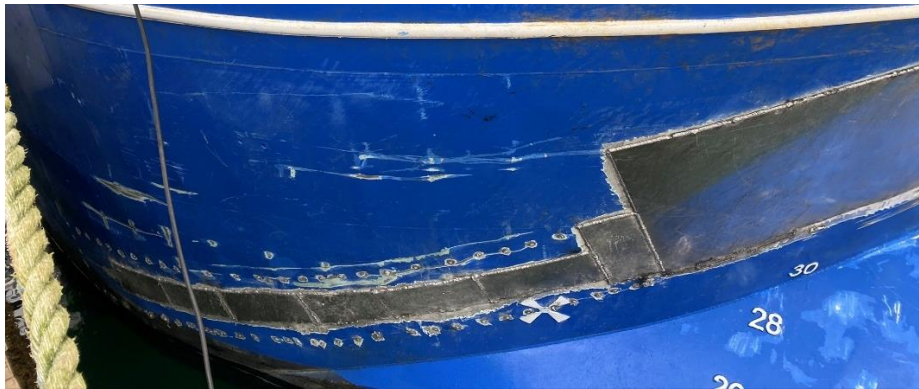
Figur 5: Riftene ble sveiset igjen med aluminiumsplater. Foto: SHK

Etter ulykken ble det utført ROV- og dykkerundersøkelse for å lokalisere fartøyet og fastslå omfanget av skadene. Fartøyet ble hevet, og skadene ble midlertidig sveiset igjen. Fartøyet ble slept, og ankom hjemmehavnen i Nord-Lenangen 18. oktober 2020.

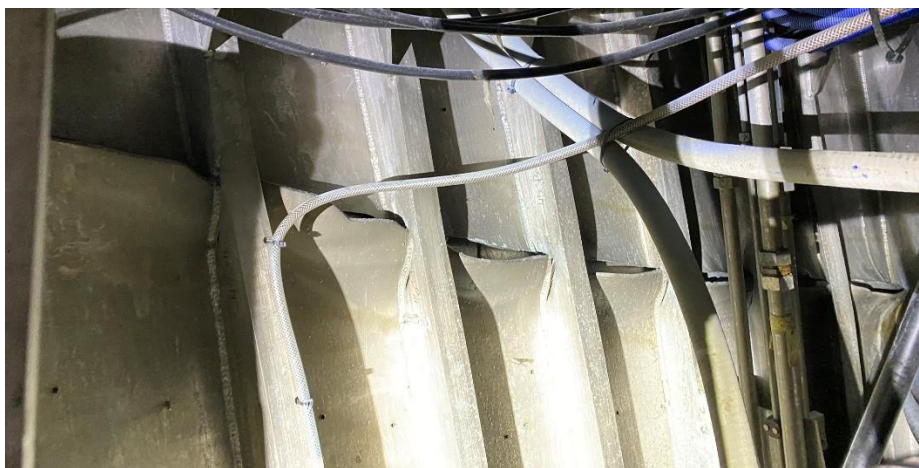
Figur 6: Riften i skroget sett fra RSW-rommet. Foto: SHK

Undersøkelsen har videre vist at flengen i fartøyet førte til vanninntrenging til RSW-rommet, og videre opp gjennom luka til lugar, messe og senere til fabrikkområdet, noe som medførte at fartøyet sank.
