RAPPORT

Sjøfart 2021/03

RAPPORT OM SJØULYKKE – M/S SYNNE FORLIS UTENFOR HIRTSHALS 12. JUNI 2020

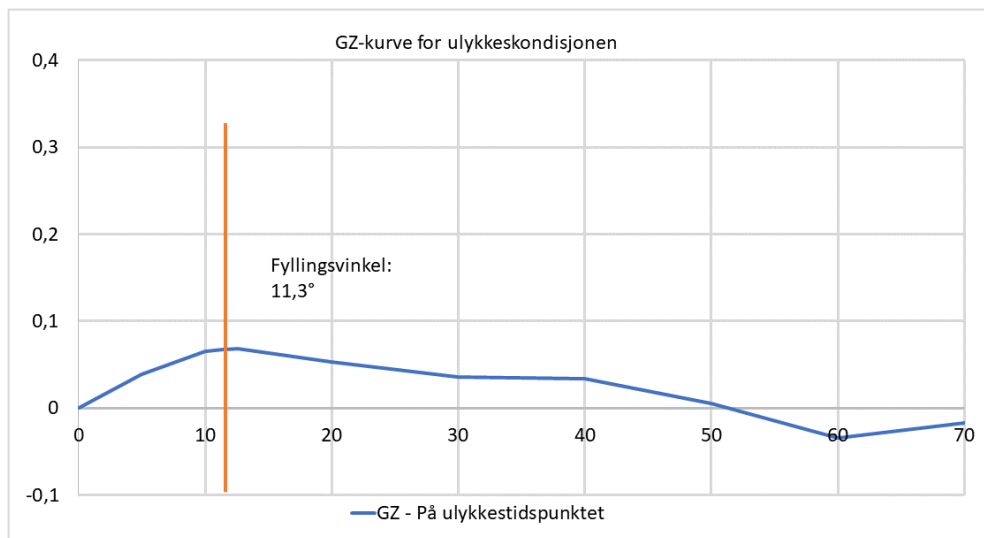
Under seilasen ble det observert vann i lasterommet. På bakgrunn av opplysningene fra mannskapet har SHK estimert at det var ca. 40 cm fylling i lasterommet, noe som tilsvarer ca. 4,5 t vann.

Figur 4: GZ-kurve for den antatte ulykkeskondisjonen. Kilde: SHK

GZ-kurven viser at fartøyet hadde reststabilitet og ville rette seg opp igjen ved inntil 50 graders krengegrad. Fartøyet krenget mot styrbord etter en krapp sving. Ved fyllingsvinkelen på 11,3 grader markert ved en oransje strek, ble rekeluka neddykket og lasterommet ble fylt med vann. Det var ingen reststabilitet igjen som kunne rette opp fartøyet.

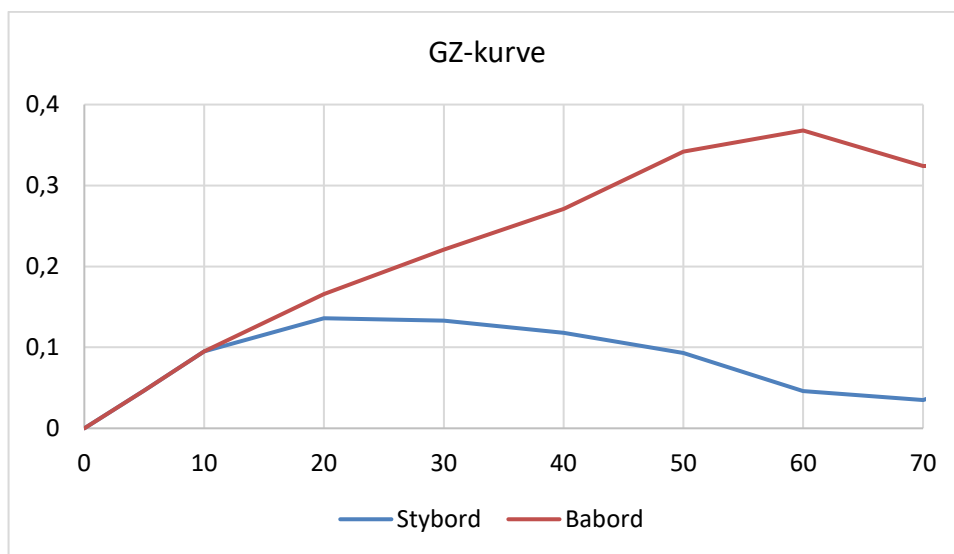
GZ kurven til lastekondisjonen: Ankomst havn med 10 % bunkers er vist i figur 5. Rød strek viser fartøyet krenget mot babord og blå strek viser fartøyet krenget mot styrbord. Fartøyet skal krenge mot minst gunstige side, som i dette tilfellet er mot styrbord (blå strek). I Octopus Marine AS sine beregninger var det krenget mot mest gunstige side, som i dette tilfellet var mot babord (rød strek), i alle lastetilstandene bortsett fra lettskipskondisjonen. Babord side var den mest gunstige siden da det var mer oppdriftsgivende volum fra dekkshus som ga bedre resultater i stabilitetsberegningene.

Videre viser GZ-kurven at ved fyllingsvinkel på 11,3 grader er det liten forskjell mellom krengeing til styrbord og babord.

Figur 5: GZ-kurve, sammenlikning av fartøyet krenget mot styrbord og babord. Kilde SHK

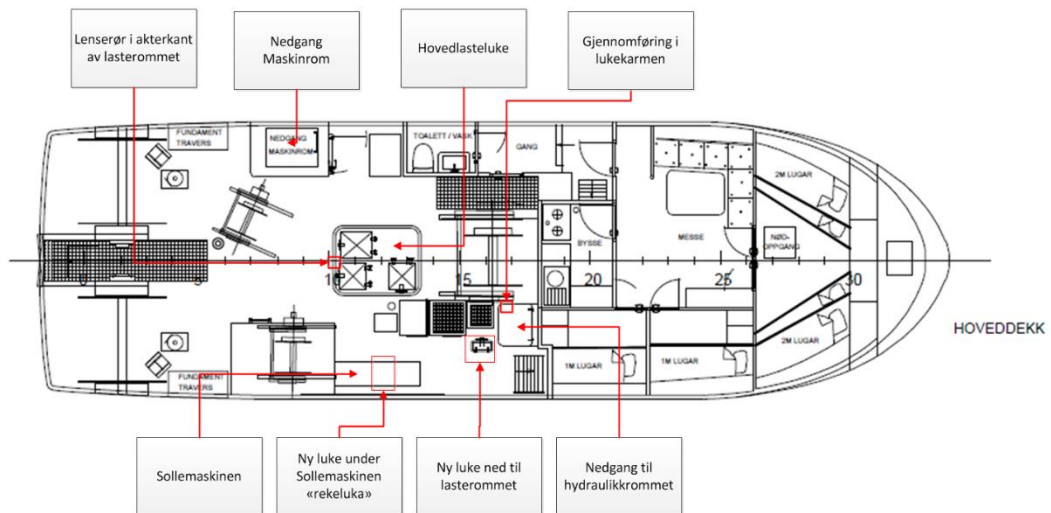
I forbindelse med verkstedsoppholdet ble det laget et nytt system for sortering og lagring av reker. Systemet innebar to nye gjennomføringer i dekket med lasterenner direkte ned til lasterommet. Da reder sendte skjema for melding om ombygning til Sjøfartsdirektoratet 20. mai 2020 var de nye lukene i dekket ikke nevnt. Ingen av lukene var terset under seilassen da ulykken inntraff. Se figur 6 for illustrasjon av luker og andre dekkåpninger.

Figur 6: Beskrivelse av luker og andre dekkåpninger. Illustrasjon: Rederiet og SHK

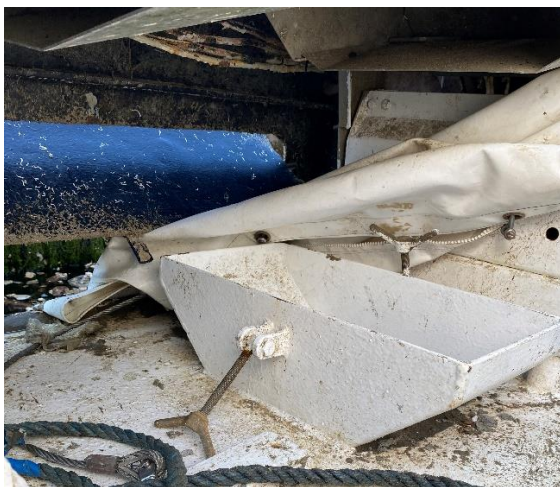
Vestkajen maskinværksted foreslo standard 600 mm karmhøyde, men reders representant på verkstedet ga instruksjoner om at det skulle være 150 mm. Verkstedet utførte arbeid i henhold til bestilling fra reder.

Rekeluka var ikke hengslet, men hadde to terser, en på hver side. Lukekarmen var 230 mm inn fra rekka på styrbord side og målte 520x260 mm (se figur 7 og figur 8).

Figur 7: Luka var plassert rett innenfor en lenseport på styrbord side. I høyre hjørne er renna/trakten ned fra sollemaskinen og rett ned i luka. Foto: Sjøfartsdirektoratet

Havarikommisjonens vurdering er at rekeluka var en avgjørende faktor til at fiskefartøyet forliste. Lukens plassering ved skutesiden, dens karmhøyde og at den ikke var terset førte til vannfylling av lasterommet og at fartøyet forliste.

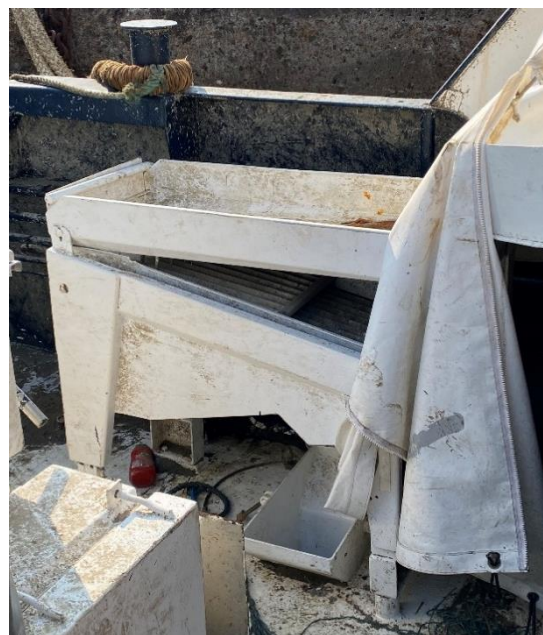
Figur 8: Sollemaskinen med åpen luke under. Foto: Sjøfartsdirektoratet

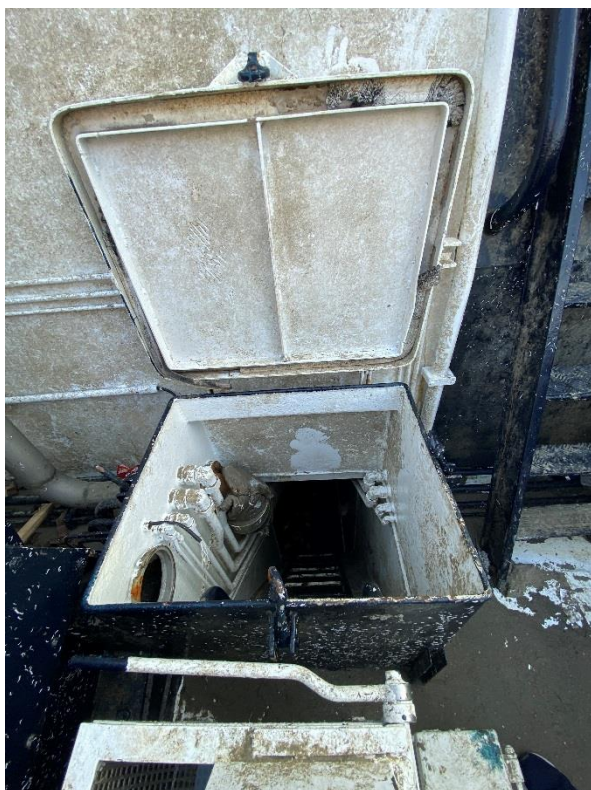
I luken som førte ned til hydraulikkrommet var det en åpning til ventilasjonsrør i lukekarmen med en diameter på 160 mm, 330 mm over dekk (se figur 9).

Figur 9: Nedgang til hydraulikkrommet og åpningen i siden av karmen. Foto: Sjøfartsdirektoratet
