RAPPORT

Sjøfart 2021/04

RAPPORT OM SJØULYKKE, KANTRING AV ARBEIDSBÅTEN SMOLTEN, LURØY 29. NOVEMBER 2019

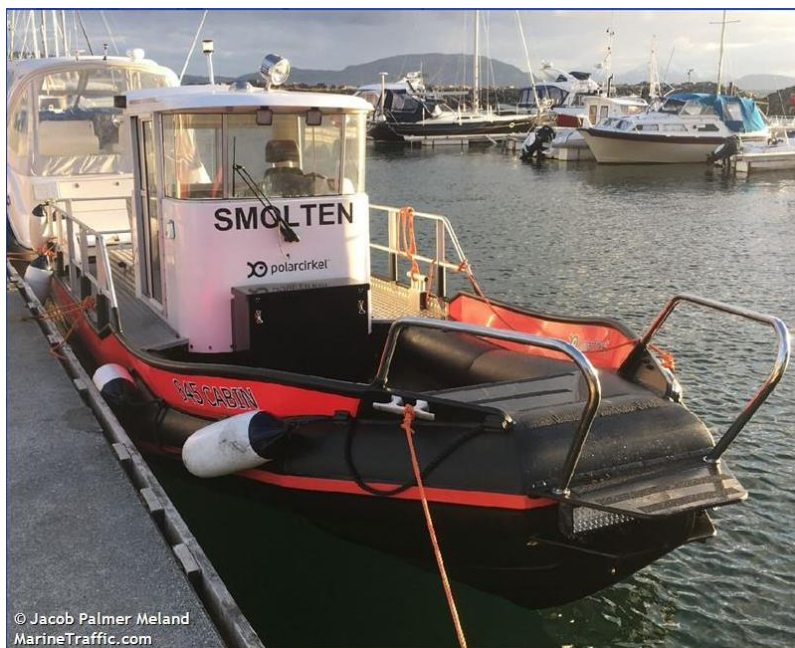
Figur 2: Arbeidsbåten Smolten. Båten er av type Polarirkel 28 fot med førerhus og innenbordsmotor. Foto: Privat

Havarikommisjonen legger til grunn at båten var i god stand før ulykken. Skadene som båten hadde i etterkant av ulykken var sannsynligvis fra da båten ble berget.

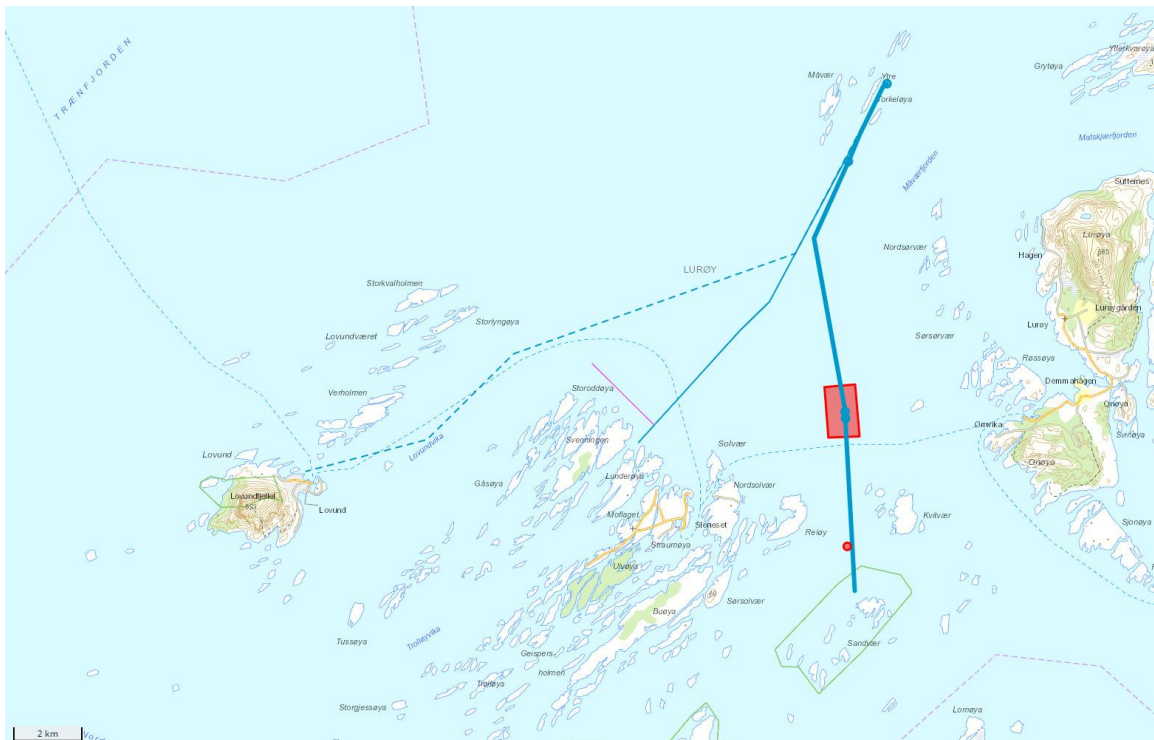
Figur 5: Ulykken oppstod mellom Måvær, Solvær og Lurøya/Onøya. Tykk blå strek angir der båten kan ha seilt og drevet. Blå sirkel angir siste observasjon av båten før ulykken (ca. kl. 1515). Rødt felt kan ha vært området der båten kantret. Den ene røkteren og arbeidsbåten ble funnet kl. 1732, ca. to timer etter ulykken. Rød sirkel viser posisjon til båten som fant arbeidsbåten kl. 1732. Dette var 1,7–2,5 n mil sør-sørøst for antatt ulykkessted. Vinden og vindsjøen var fra nord-nordvest. Havstrømmen gikk sørover. Den stiplede linjen var normal rute mellom Måværanlegget og Lovund. Oddleia (nytt fergeleie) er avmerket med rosa strek. Det var i dette området søk etter personene ble påbegynt. En annen vanlig rute mellom Måvær og Lovund var via Svennungflua, (tynn, blå helstrek). Kart: © Kartverket

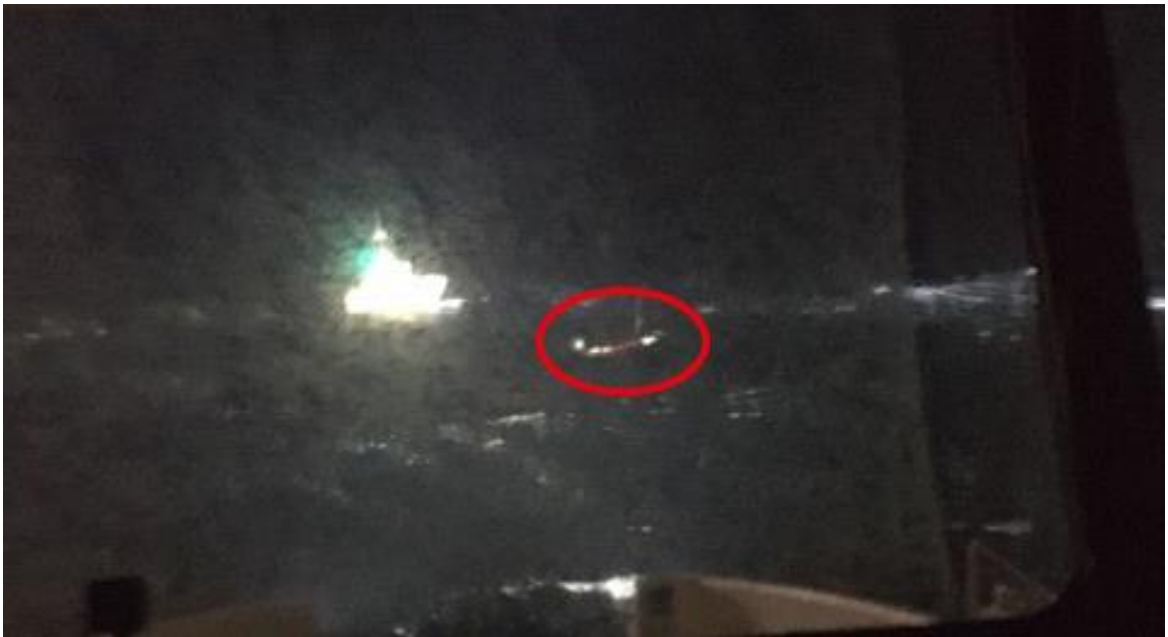
Smolten ble brakt opp på dekk på en lastebåt som deltok i søket. Båten fikk skader under heveoperasjonen. Mobiltelefonen og flytevesten til den savnede ble funnet om bord.

Figur 6: Bilde tatt fra en av båten som deltok i søket. Midt i bildet vises reflekser fra båten og personen som satt fast ved akterspeilet. Båten ligger opp ned. Hele kjølen ligger over sjøen. Foto: Privat

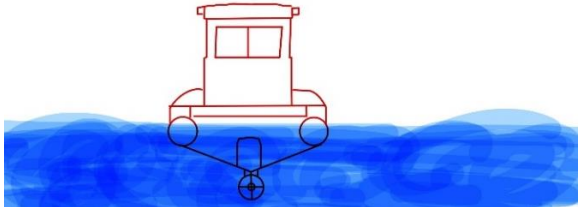
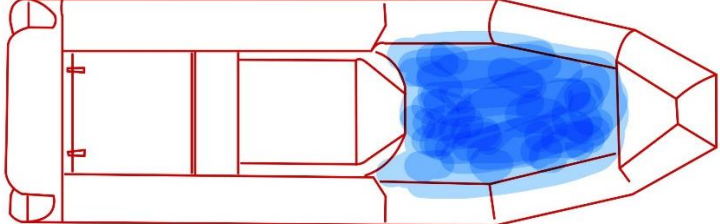
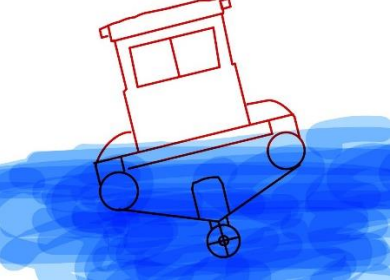
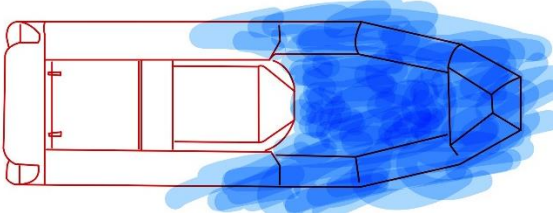
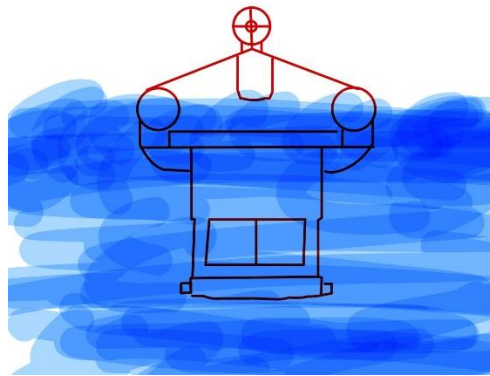
Figur 16: Beskrivelse av hvordan båten antageligvis kantret. Illustrasjon: Statens havarikommisjon

<p>Steg 3: For å drenere bort vannet ble baugen løftet opp ved å øke pådraget. Dette gjorde at båtens hastighet økte.</p>

<p>Steg 4: Når båten lå på fremsiden av en bølgetopp kan båtens hastighet ha økt ytterligere. I en slik situasjon kan muligheten til å manøvrere båten bli svært begrenset da vannstrømmen forbi drevet (rorfunksjonen) blir lav.</p>	<p>Steg 5: Bølgen kan ha løftet båtens styrbord låring først, noe som gjør at babord baug blir presset ned. Da vil båten dreie mot styrbord.</p>

<p>Steg 6: Samtidig øker hastigheten. Båten kan ha stupt inn i bølgen foran og førderken kan ha blitt fylt med sjø.</p>	<p>Steg 7: Dette har trykket båten ned slik at fremre del av båten kom under vann.</p>

Steg 8: En bølge på styrbord låring eller side kan ha løftet styrbord side opp slik at den kantret over mot babord. Røktene kom seg ut av styrhuset og prøvde å holde seg til kjølen av båten.
