RAPPORT SJØFART 2022/01

***Personulukke om bord på M/S Elise
LH4294 i Breisundet vest av Ålesund
16. februar 2021***

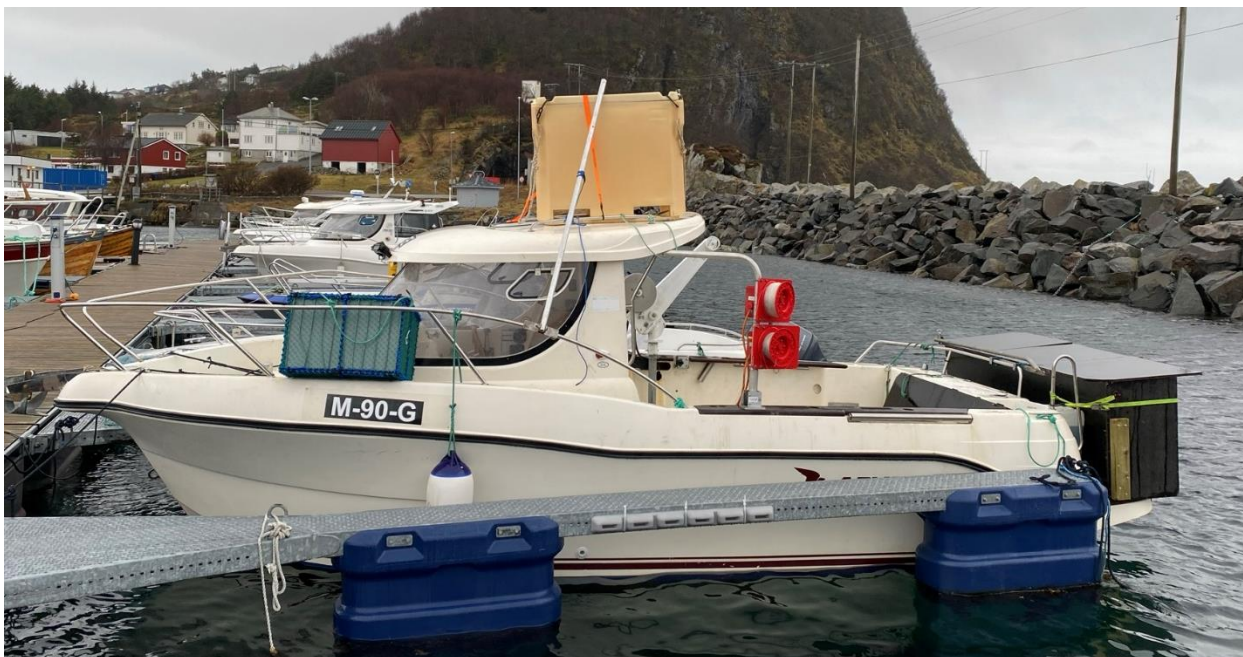
Figur 2: Fiskefartøyet Elise på båtplassen sin på Godøya. Foto: SHK

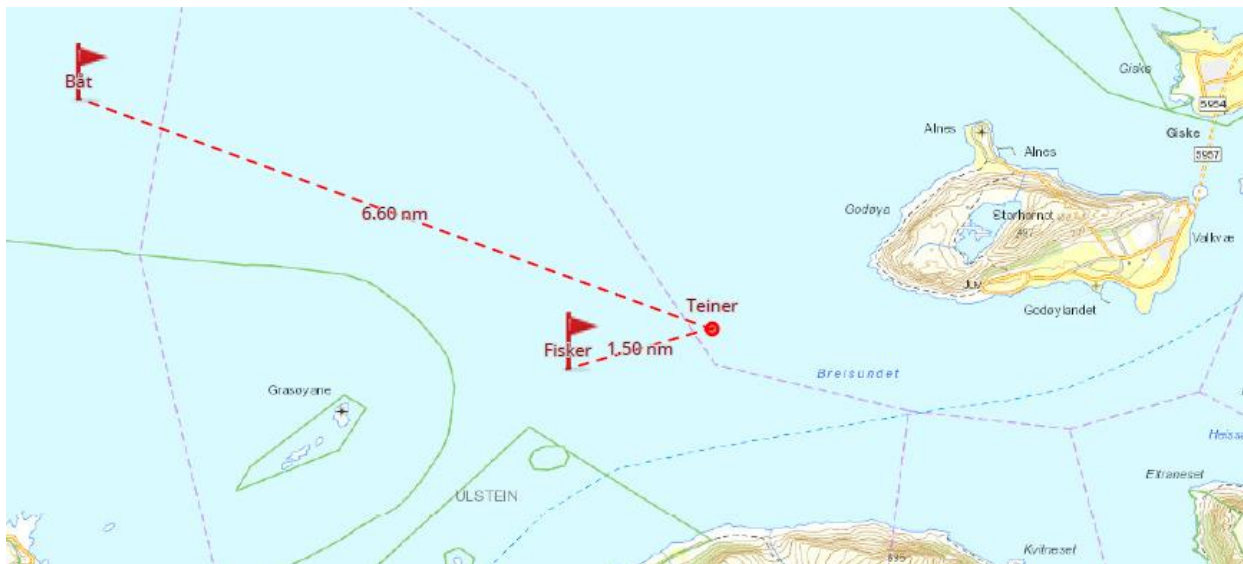
Figur 4: Markeringane på kartet viser avstanden frå staden der teinene stod, som ein reknar med er ulukkesstaden, til stadene der fiskaren og båten blei funne. Båten blei funnen i posisjon 62 28,4 N 005 39,1 E. Fiskaren blei funnen i posisjon 62 26,5 N 005 50,1 E. Desse posisjonane ligg høvesvis 6,6 n mil og 1,5 n mil frå teinene. Kart: Kystinfo, Kystverket

Fartøyet blei funne langt unna fiskaren. Havarikommisjonen meiner at forklaringa på dette kan vere vindfanget til fartøyet i kombinasjon med vindretninga frå SA. Vinden kan ha ført fartøyet bort frå fiskaren då han fall i vatnet og gjort at avstanden allereie då var for stor til at det var mogleg for fiskaren å redde seg sjølv.

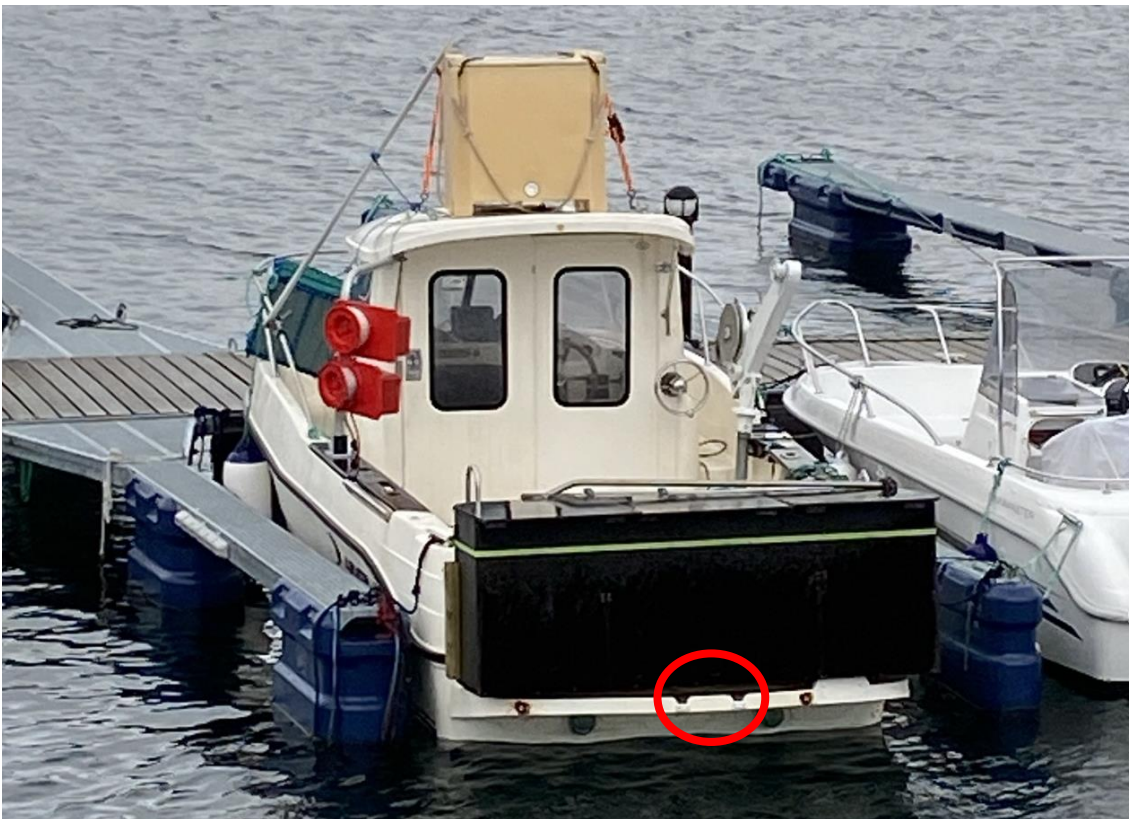
På badeplattforma var det montert ei kasse til oppbevaring, og leideren var demontert (sjå figur 5 og figur 6). Havarikommisjonen målte høgda på rekkja til 70 cm over dekk ved teinehalaren på styrbord side.

Figur 5: Badeplattforma der det opphavleg var ein leider (sjå raud ring) før oppbevaringskassa blei montert. Foto: SHK

Det var ikkje montert tryggleikslinje om bord, og fartøyet hadde heller ikkje elektronisk stoppfunksjon i fall ein fiskar fall i vatnet. Fartøyet hadde ingen leider.

Fiskaren hadde lita eller inga moglegheit til å berge seg om bord i fiskefartøyet att sidan det ikkje fanst nokon leier frå fartøyet han kunne ha nytta. Leideren var fjerna, og ei stor oppbevaringskasse på badeplattforma reduserte moglegheita til å kome seg om bord frå vatnet. Kleida til fiskaren var truleg òg til hinder, sidan kjeledressen, flecegenseren og joggebuksa var vasstrekte. Dette gjorde det vanskelegare for fiskaren å røre seg i og kome seg opp av vatnet. Det at fiskaren blei funnen utan støvlar, kan tyde på at han har klart å sparke dei av seg i vatnet.

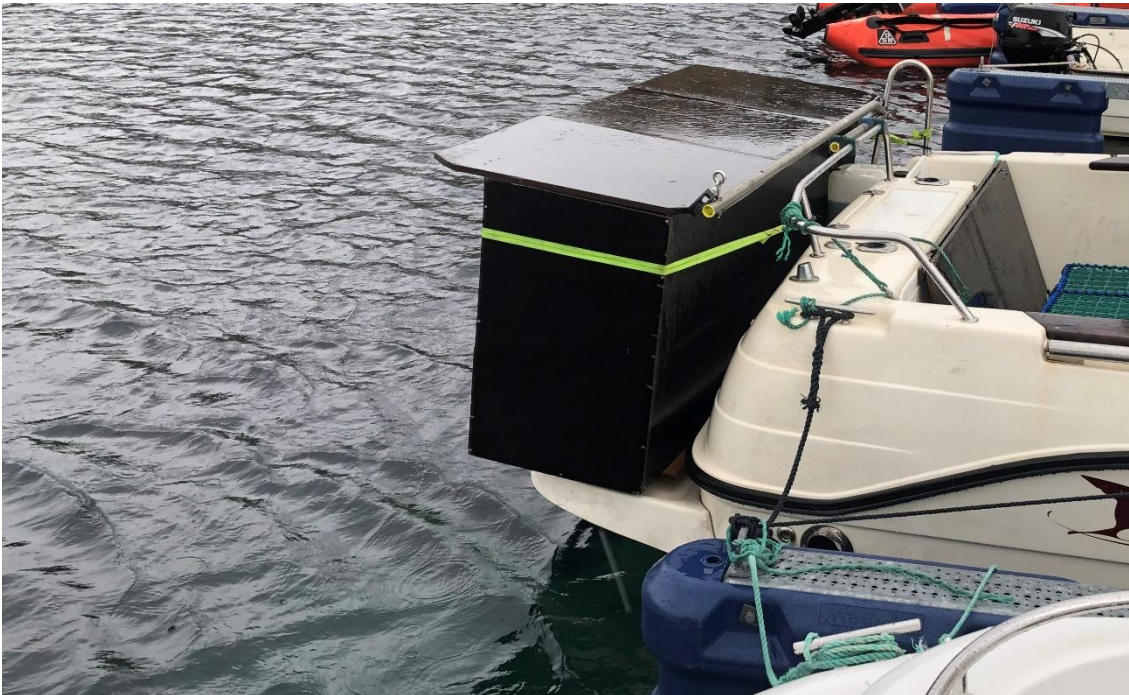
Figur 6: Badeplattforma med oppbevaringskassa sett frå sida. Foto: SHK

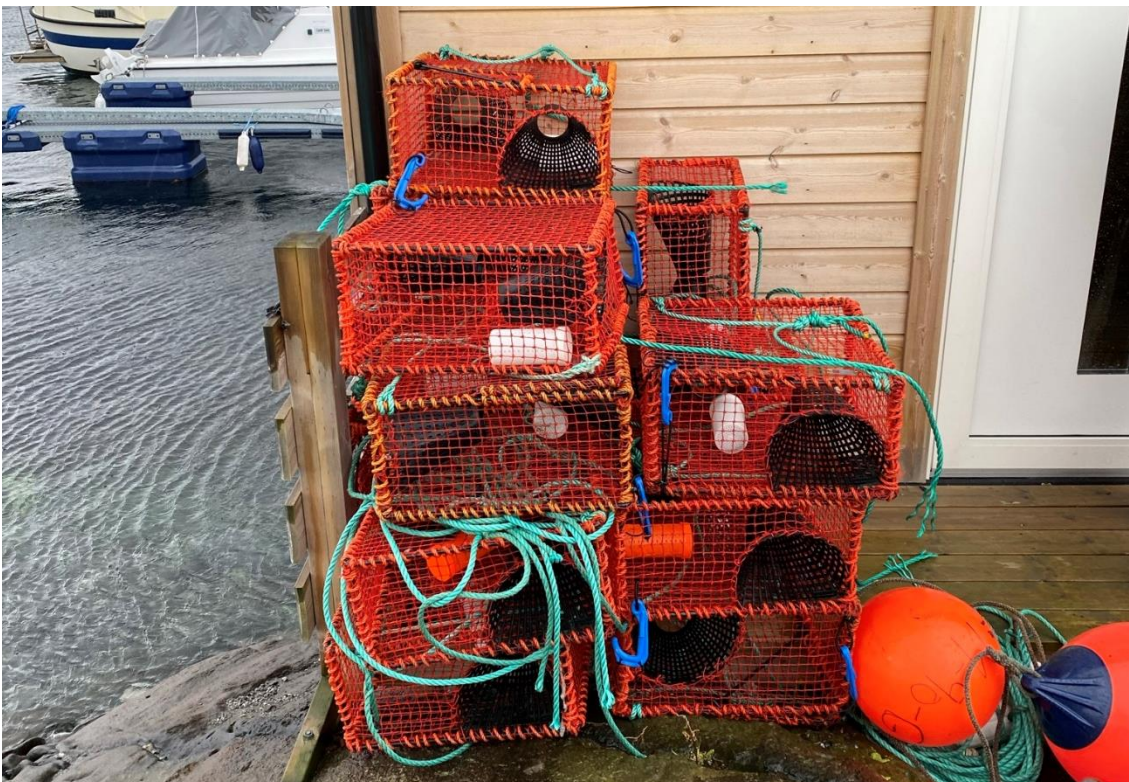
Figur 7: Ei teinelenkje. Dette er teinene som fiskaren skulle dra på ulukkesdagen.

Teinelenkja som OV Hekking drog opp i ettertid, viste ingen teikn til at det var gjort noko med henne. Ho låg slik ein kan vente at ei teinelenkje ligg i sjøen. Dessutan var det kreps i alle teinene, og det tyder på at dei ikkje var blitt tekne om bord i båten og tømde. Havarikommisjonen meiner at dersom operasjonen med å dra opp teiner hadde starta, ville teinelenkja mest sannsynleg ha hange att i teinehalaren om bord på fartøyet.
