RAPPORT SJØFART 2022/02

***Personulykke om bord på Hovden Viking
LEYN/9827592 på Grimsbakken vest av
Tromsø 2. mars 2021***

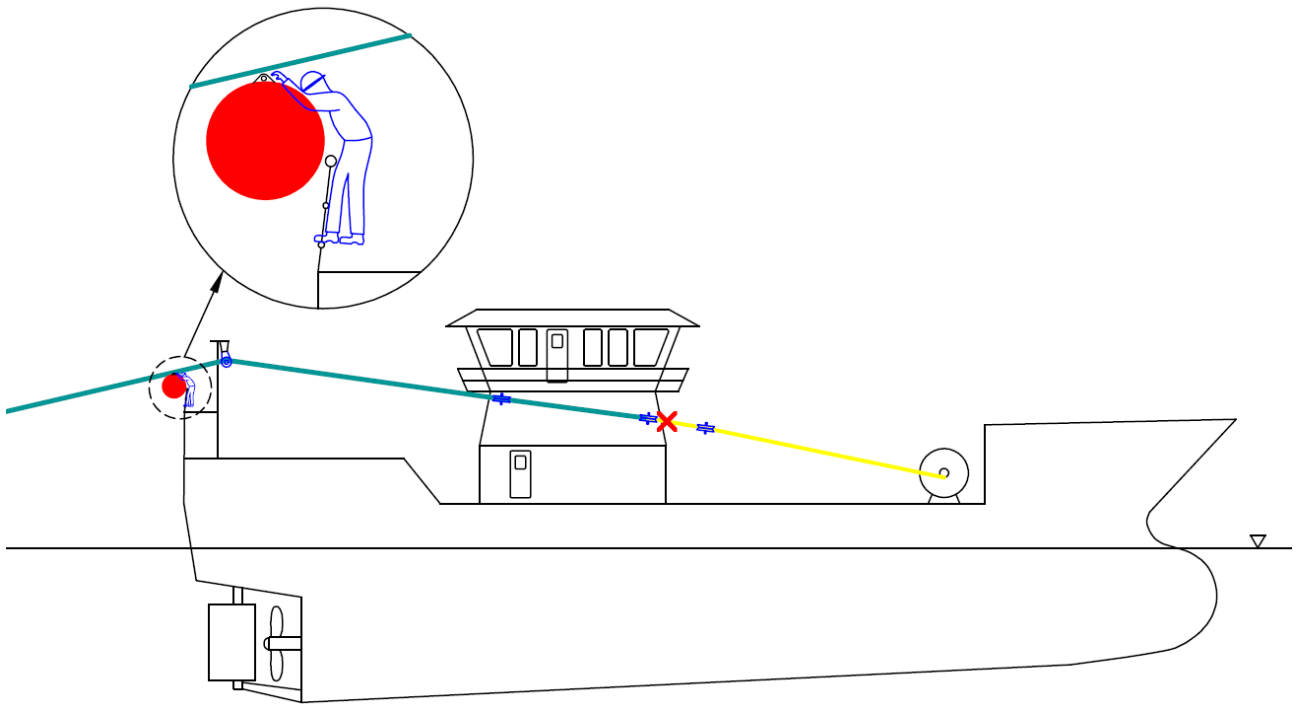
Fiskeren stod mellom styrbord og babord snurrevadttau. Styrbord tau stod i spenn opp fra sjøen, men babord tau var slakt. Fiskeren steg opp på den nederste delen på rekkverket og strakk seg for å løfte blåsa, mens lærlingen forsøkte å sjakle ut kroken. Fiskeren stod med begge beina på det nederste staget på rekkverket og støttet seg til snurrevadttauets, se figur 5.

Figur 5: Ulykkesituasjonen der fiskeren står på nederste del av rekkverket og forsøker å få av blåsa. Det gule tauet er ledetauet som røk og det grønne tauet er snurrevadtøyet. Ledetauet røk rett ved kroken som snurrevadtøyet var festet i, se rødt kryss. Illustrasjon: SHK

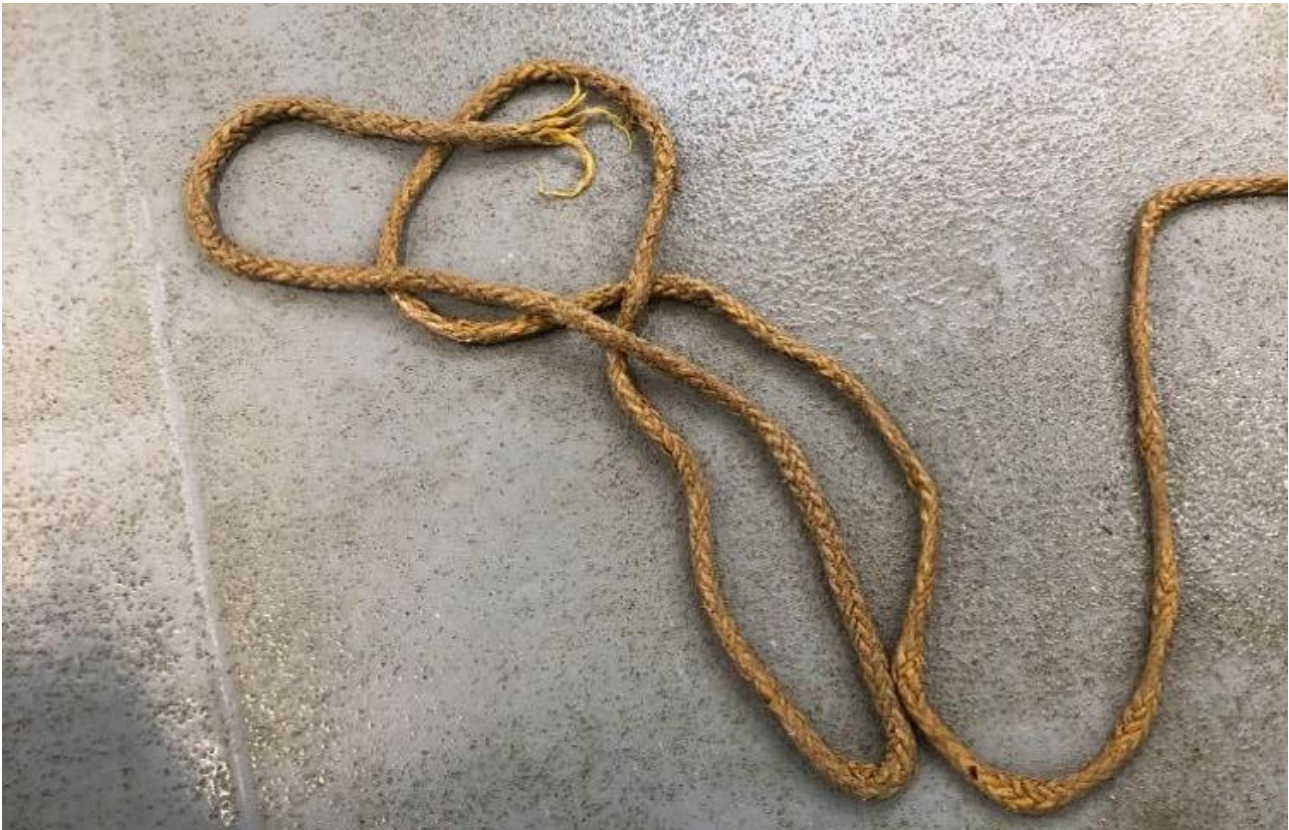
Styrmannen som holdt oppsyn med fiskerne, observerte at babord snurrevadtøyet sto ganske loddrett ned i vannet. Han kikket bort på skipsfører som satt i styreposisjon, og ga beskjed om å gi litt pådrag for å ikke få tauet i propellen. Samtidig fikk vinsjoperatøren beskjed av fiskeren bak på hekken at han måtte hive litt innpå så de fikk tak i blåsa. I det han begynner å hive inn røk tauet, se figur 6. Fartøyet beveget seg ca. 350 meter fra de startet å ta av blåsene til tauet røk.

Figur 6: Ledetauet som røk. Foto: SHK

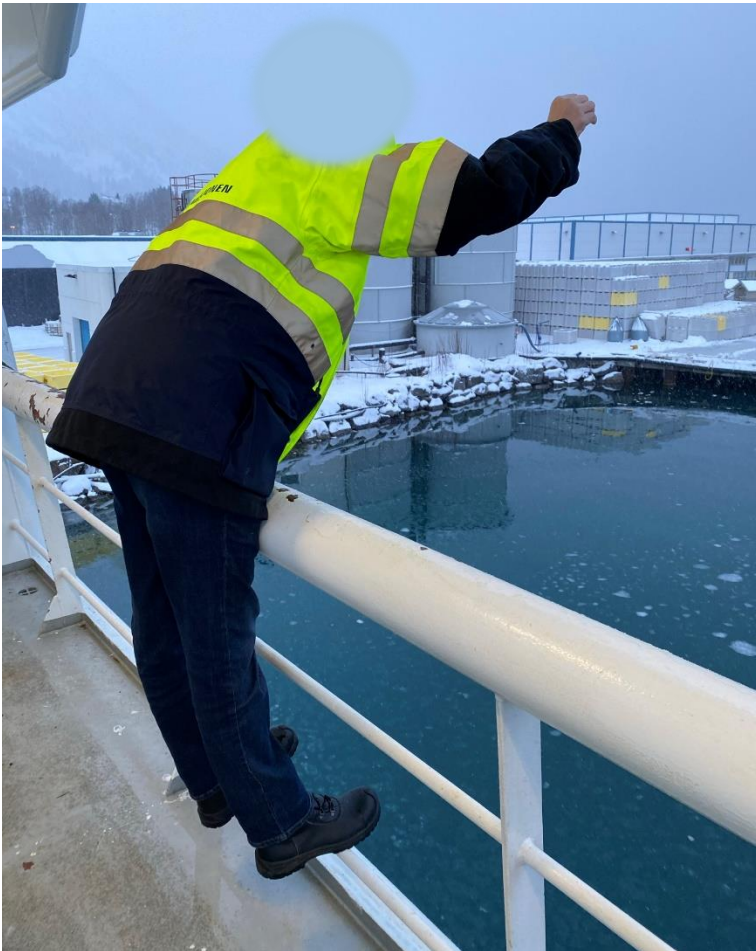
Figur 7: Illustrasjon av hvordan fiskeren stod på nederste del av rekkverket for å prøve å hekte av blåsa.
Foto: SHK

Rekkverket ble målt til 103 cm over dekk, og fra nederste stag til toppen av rekkverket ble avstanden målt til 78 cm. Rekkverket er betydelig glattere enn dekket med sandmaling. Fra toppen av rekka ned til sjøen var det omtrent 7 meter.

Fiskeren klatret opp på nederste del av rekkverket og lente seg over i et forsøk på å løse ut den siste blåsa. Dette gjorde at fiskeren kunne strekke seg litt nærmere blåsa, men reduserte balanseevnen og økte risikoen for å falle over bord.

Rekkverkets funksjon som en fysisk barriere ble delvis forsert og terskelen ble lavere for å falle over bord. Tyngdepunktet til fiskeren kom høyre opp, og det krevdes mindre ytre påvirkning for å miste balansen og falle over bord. I tillegg var rekkverket glatt, og fotfestet til fiskeren ble derfor redusert.

Rederiet har innført påbud om bruk av flytevest i arbeidsposisjonen bak på hekken der ulykken skjedde.

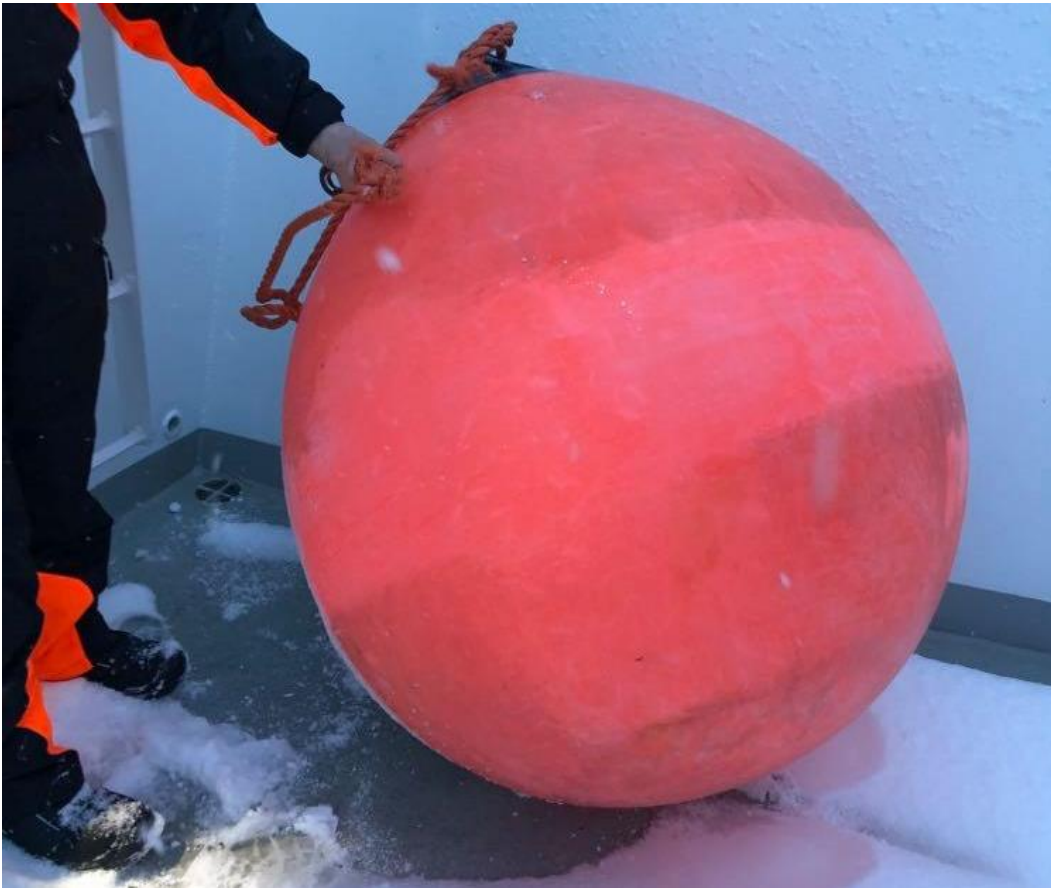
Før de skulle begynne å taue på bruket, måtte de to store blåsene hektes av snurrevadtauet. Blåsene var av typen The original polyform A6 og veide 11,3 kg. Høyden var 112 cm og bredden 85 cm. Et kort taustykke med en krok i enden var festet til blåsene, se figur 9.

Figur 9: Blåse som skulle kobles fra. Foto: SHK

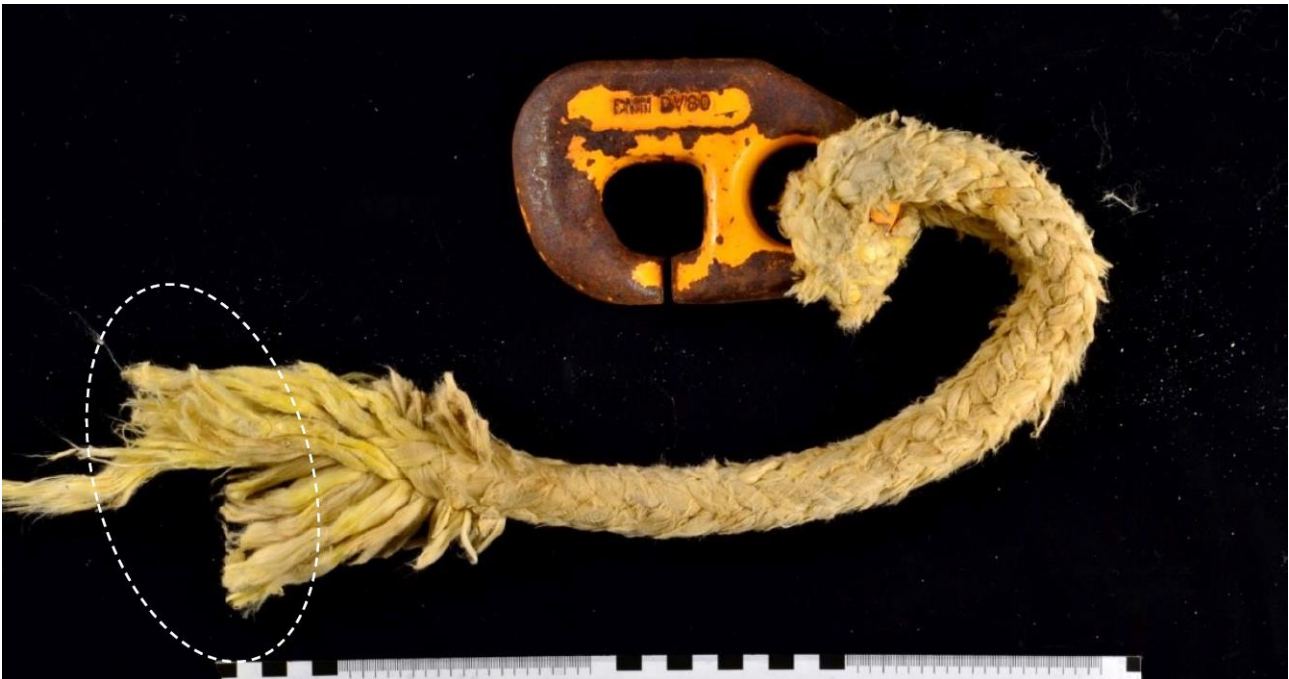
Tauet var 70 meter langt og bygd opp av 12 kordeler. Tauet hadde et fullstendig brudd 0,5 meter fra kroken i overgangen mellom spleis og hovedtau, se figur 11. Dette punktet er normalt det svakeste punktet i et fibertau.

Figur 11: Bruddet som var i enden av spleisen, ca. 0,5 meter fra enden med kroken. Foto: DNV

Detaljundersøkelse av bruddet viser at kordelene gikk til brudd som følge av en kombinasjon av slitasje og overbelastning. Rotasjon på tauet kan også ha vært en medvirkende faktor.

Hele lengden av tauet hadde høy grad av slitasje, og det ble gjort observasjoner av forhold som er kjent for å gi svekkelse av tauets styrke: tap av tverrsnitt som følge av brudd på fiber, klemskader, rotasjon på tauet og tørre fibre.

Tauet viser i tillegg til slitasje, tegn til reduserte egenskaper som følger av UV-eksponering.

Tauprodusenten OTS utførte en bruddtest, bevitnet av DNV, for å få en indikasjon på gjenværende kapasitet i tauet da ulykken skjedde. De 20 meterne som lå nærmest bruddstedet ble valgt for testing. Tauet ble testet med 10 sykluser med 7 tonn, og deretter en syklus til brudd. Testen viste en bruddstyrke på 7,79 tonn.

Deres visuelle vurdering var at tauet burde ha vært vurdert for degradering eller kassering. DNV anbefalte at det etableres gode retningslinjer for håndtering, inspeksjon og kriterier for når et tau skal tas ut av bruk. Disse bør baseres på tauprodusentens anbefalinger.
