# RAPPORT SJØFART 2022/03

***Personulykke om bord på splittlekter  
Mudder 073 LM4839 i Gamvik havn  
18. januar 2021***

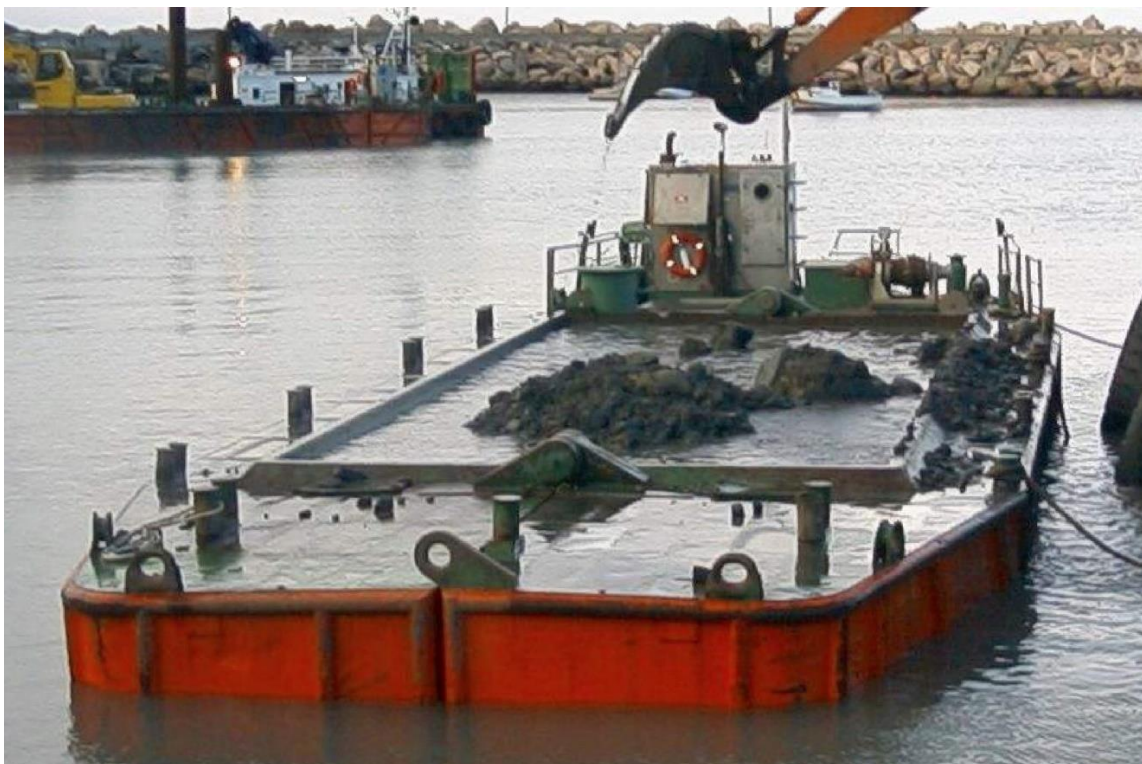
Figur 2: Splittlekter Mudder 073. Enheten var en ubemannet splittlekter som ble slept. Lekteren transporterte muddermasse til dumpeplass etter å ha blitt fylt opp av mudderapparatet som lekteren jobbet sammen med. Foto: Entreprenøren

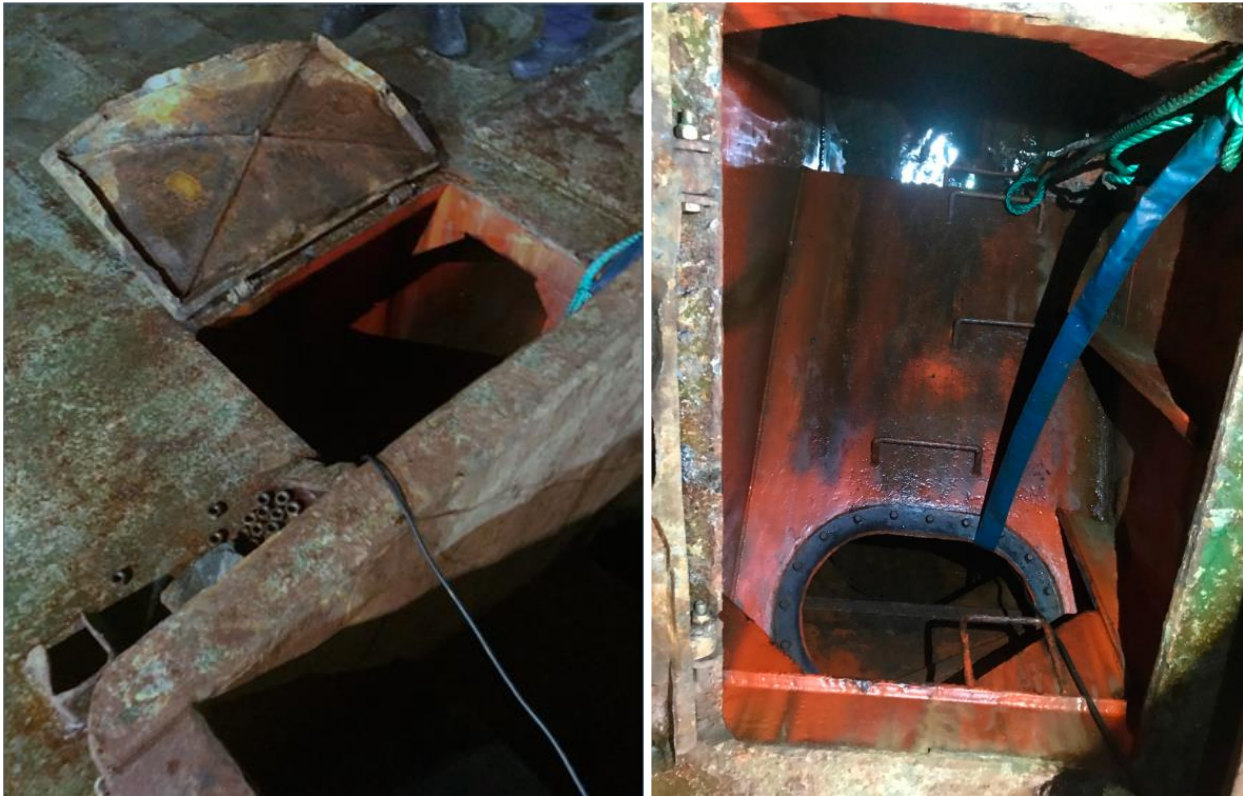
Figur 3: Bildet til venstre viser luka fra utvendig dekk, ved karmen til lasterommet, og ned til babord kofferdam. Bildet til høyre viser mannhullet inn til babord aktre flytetank og slangen som ble benyttet til å pumpe vannet ut fra tanken gjennom kofferdammen og ut i sjøen. Den sorte strømledningen til lensepumpe kan ses på begge bildene. Foto: Politiet

De åpnet luka ned til kofferdammen (figur 3) mellom babord forre og babord aktre flytetank og rigget en vifte som blåste frisk luft ned i rommet. Vel nede i kofferdammen åpnet de forsiktig mannlokket inn til babord aktre flytetank og rigget en mobil lensepumpe inne i tanken. Fra lensepumpe gikk det en blå lenselange ut gjennom mannhullet opp via dekk og ut i sjøen. I tillegg gikk det en sort strømledning fra lensepumpe opp til toppen av tanken, og derfra ut gjennom mannhullet og opp til strømkilden på dekk. Når alt var rigget og klart startet de lensing av vann ut av tanken.

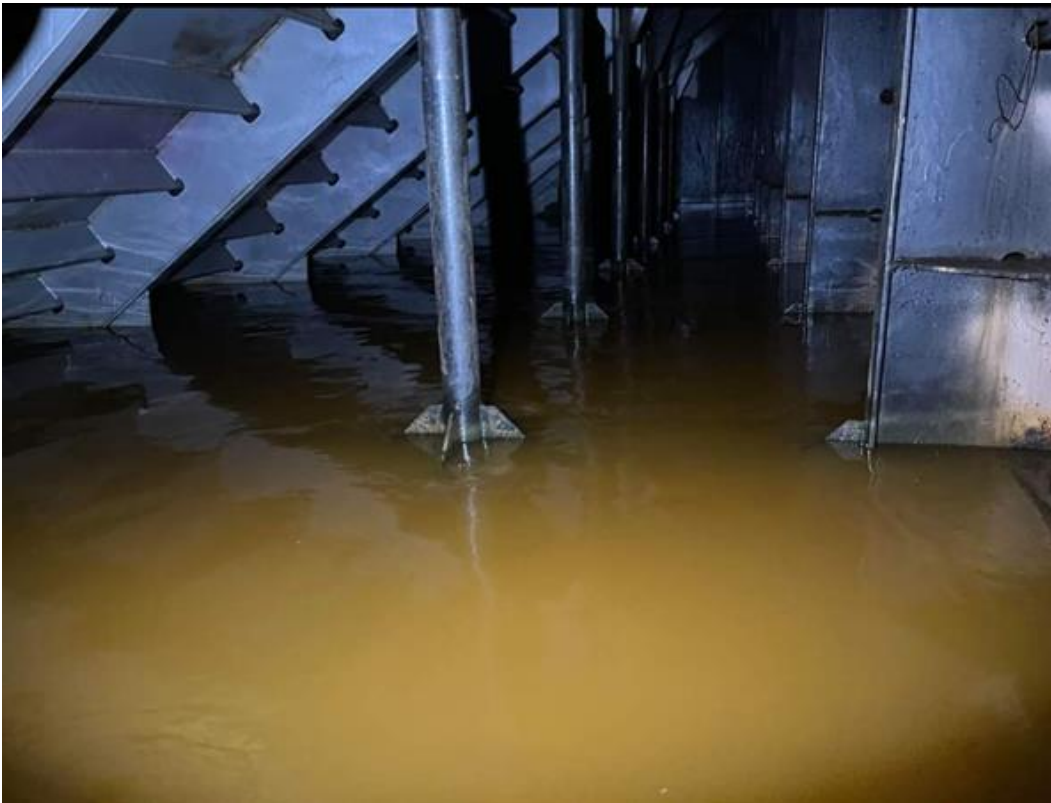
Figur 4: Det ene av de to bildene som ble sendt til maskinansvarlig rundt kl. 16 viser vannstanden i babord aktre flytetank rundt kl. 1300. Foto: Entreprenøren

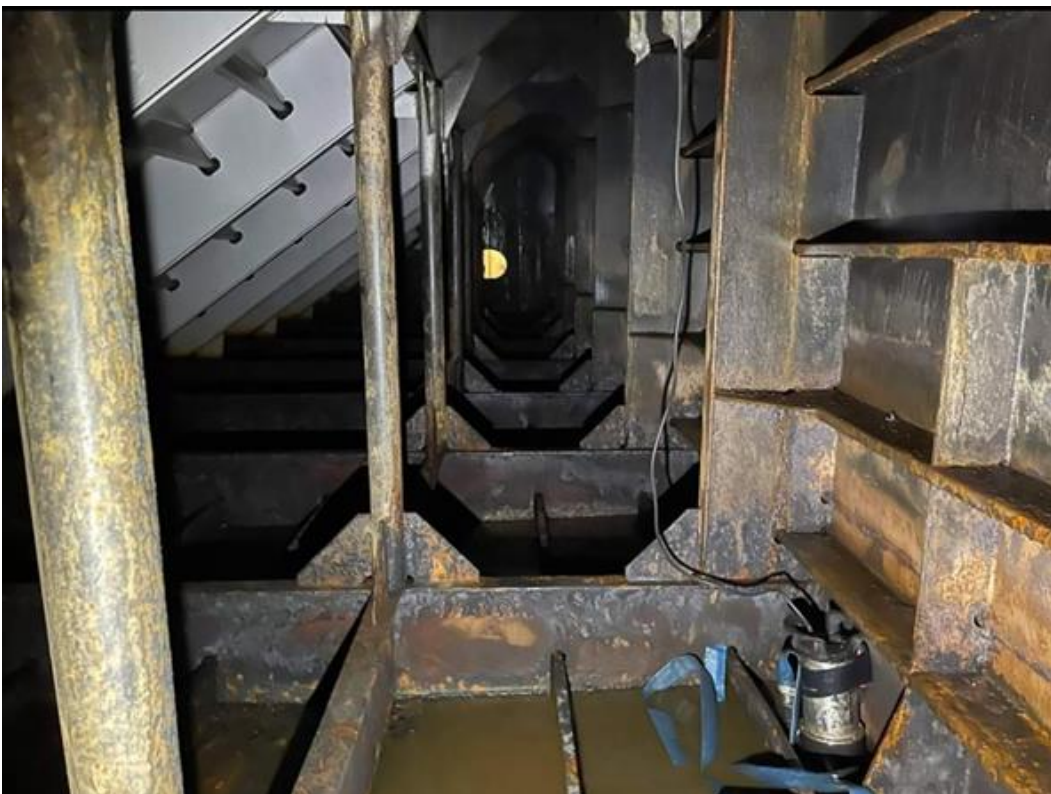
Figur 5: Det andre bildet som ble sendt til maskinansvarlig rundt kl. 16 viser vannstanden i babord aktre flytetank rundt kl. 1600. Lensepumpa kan sees nederst til høyre i bildet. Den blå lense-slangen ligger ved siden av pumpa og den sorte strømkabelen går opp under dekk. Foto: Entreprenøren

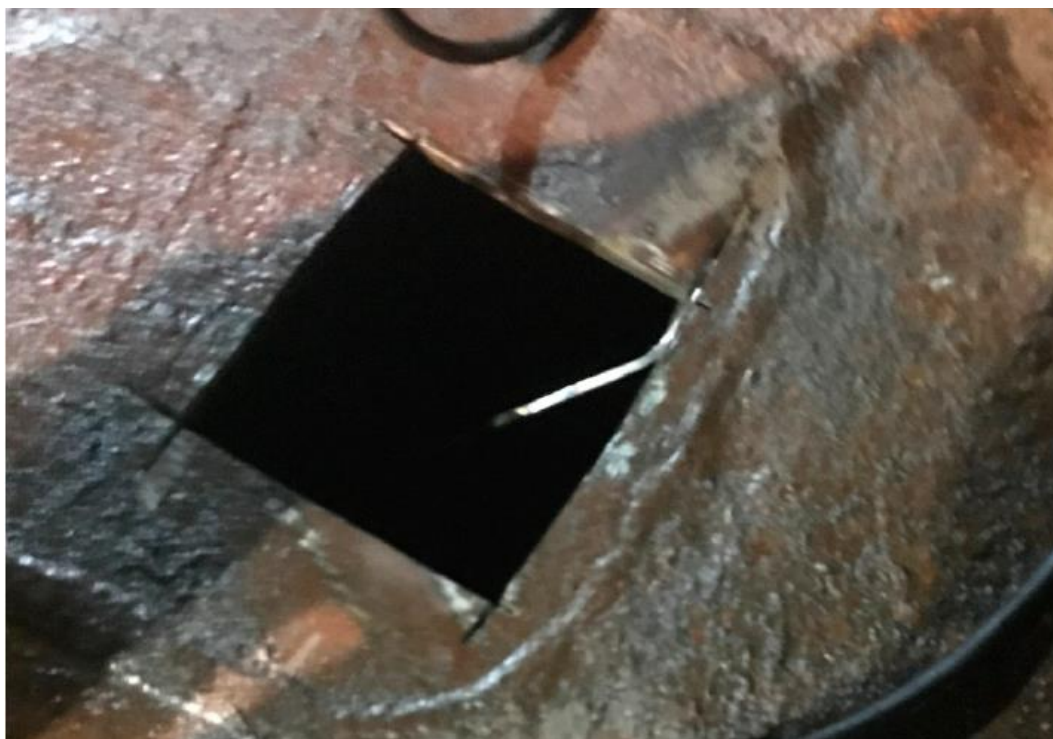
Ansvarlig reparatør og gravemaskinfører skar et hull i dekket (figur 6) med en vinkelkutter ned til flytetanken, rett over stedet der den nødstilte lå. Deretter fikk de pumpet oksygen ned til den nødstilte i påvente av hjelp fra nødetatene.

Figur 6: Hullet som ble skåret ut i dekket med vinkelkutter for å få luft ned til den nødstilte i tanken.  
Foto: Politiet
