RAPPORT

SJØFART 2022/07

*Arbeidsulykke om bord Fugløybuen,
nordvest for Tromsø, 18. april 2021*

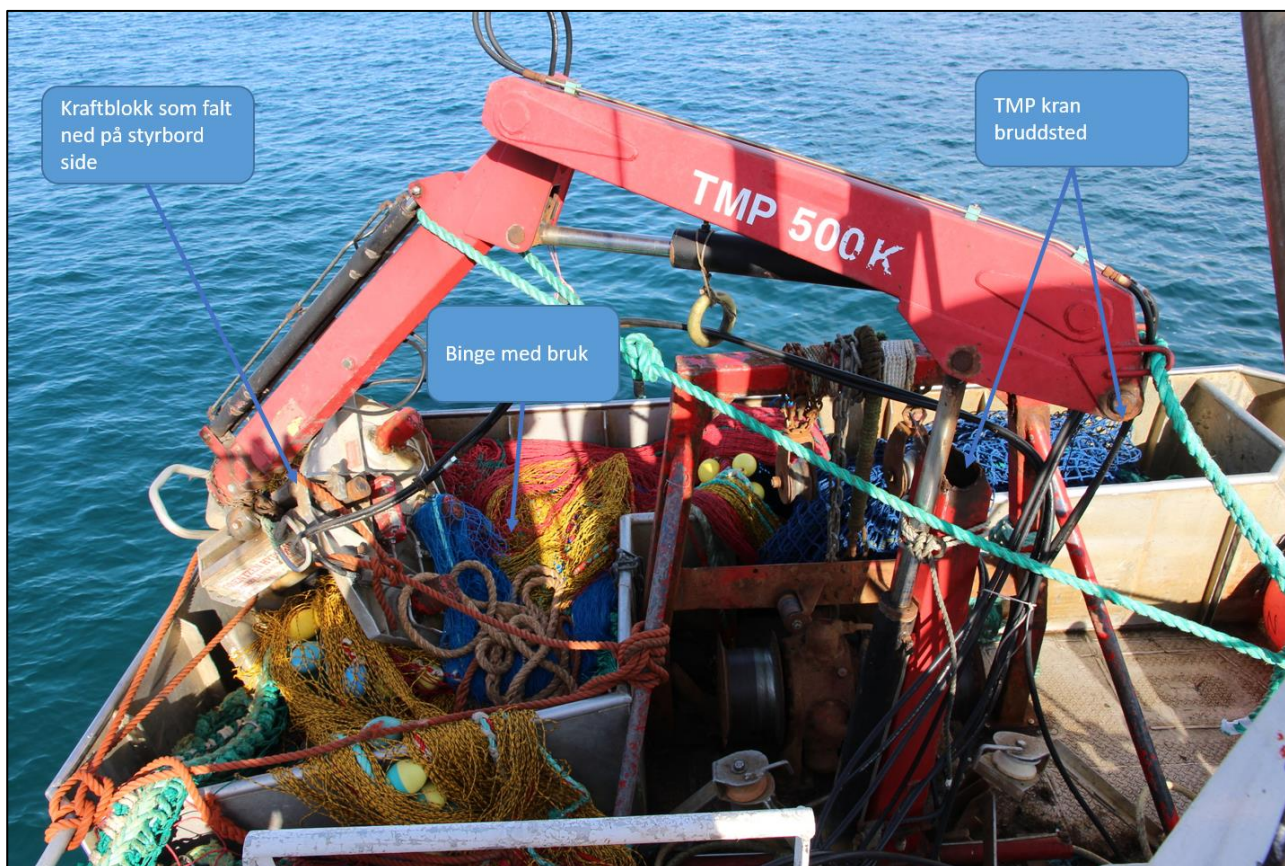
Figur 4: TMP Kran med kraftblokk. Foto: Kystvakta. Påtegninger: SHK

I denne fasen manøvrerte skipperen fartøyet slik at de skulle få vind for baugen før bruket skulle tas videre inn og opp langs styrbord side av fartøyet. Ca. kl. 0030, da siste rest av nota var i overflaten, knakk krana uten forvarsel.

Skipperen stod på dette tidspunktet på styrbord side av styrhuset og opererte autopiloten manuelt gjennom et åpent vindu på den siden. Da krana kollapset, falt kraftblokka dermed ned på rekka på styrbord side, se figur 4.

Deretter ble kraftblokka dratt akterover og fiskeren som stod posisjonert på sin faste plass på styrbord hjørne akterut i bingen, kom da i klem mellom rekka og kraftblokka, som bar vekta fra resten av bruket som fortsatt lå i sjøen med fangst.

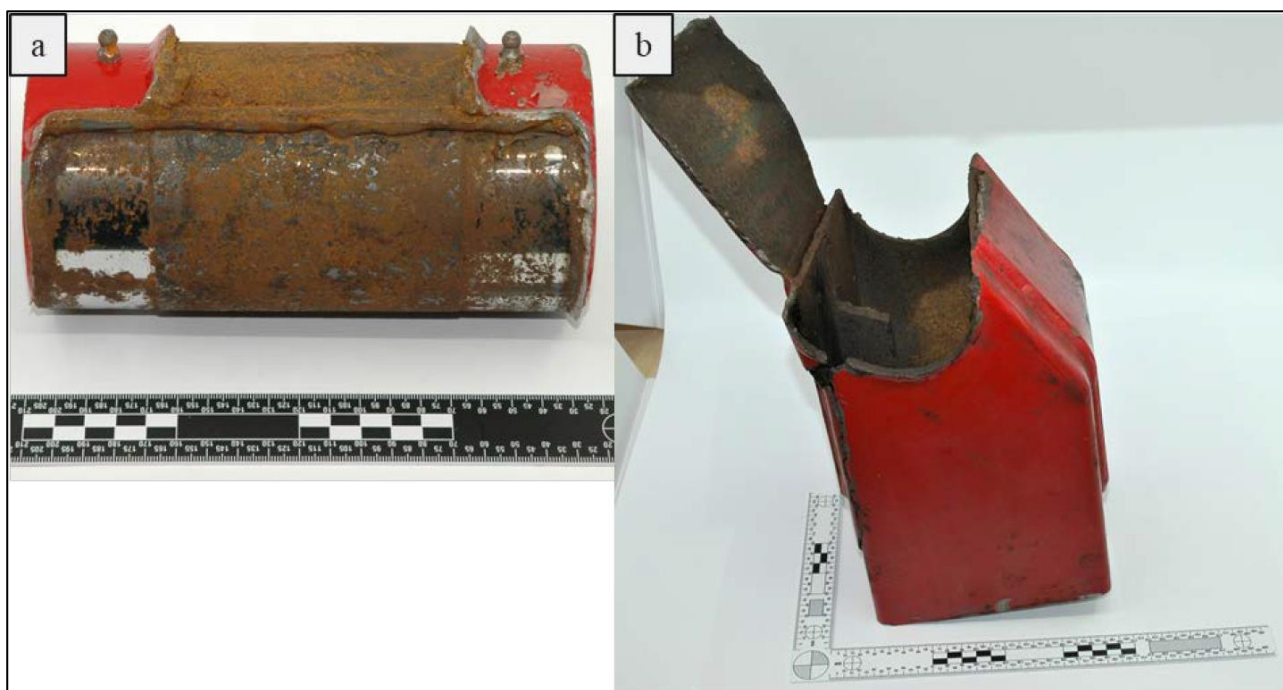
Figur 7: Bilde a – demontert nakkebolt. Bilde b – del av kranarm med bruddskade. Foto: FOLAT

Undersøkelsen avslørte at bruddskaden hadde vært eksponert for luft og kondens i lengre tid, og hadde betydelig med overflaterust. Videre var hovedinntrykket at alt det vesentlige av bruddskaden gikk i sveisemetallet og at sveiseforbindelsen i flere områder virket å ha mangelfull innsmelting og antydning til porer i noen områder. Det kunne ikke observeres betydelig deformasjon langs bruddflaten gjennom sveis, hvilket tyder på en sprø bruddforplantning.

Tekniske undersøkelser utført av FOLAT, på oppdrag fra Havarikommisjonen, viste at det var nakkebolten og dens innfesting som ga etter. Et vesentlig funn i bruddsonen var at sveiseforbindelsen hadde mangelfull innsmelting og antydning til porer i sveisemetallet, se kapittel 1.8.1. Lastbærende areal hadde derfor blitt redusert, noe som sannsynligvis har medført lastoverskridelse i forhold til resterende lastbærende areal ved ulykkestidspunktet.

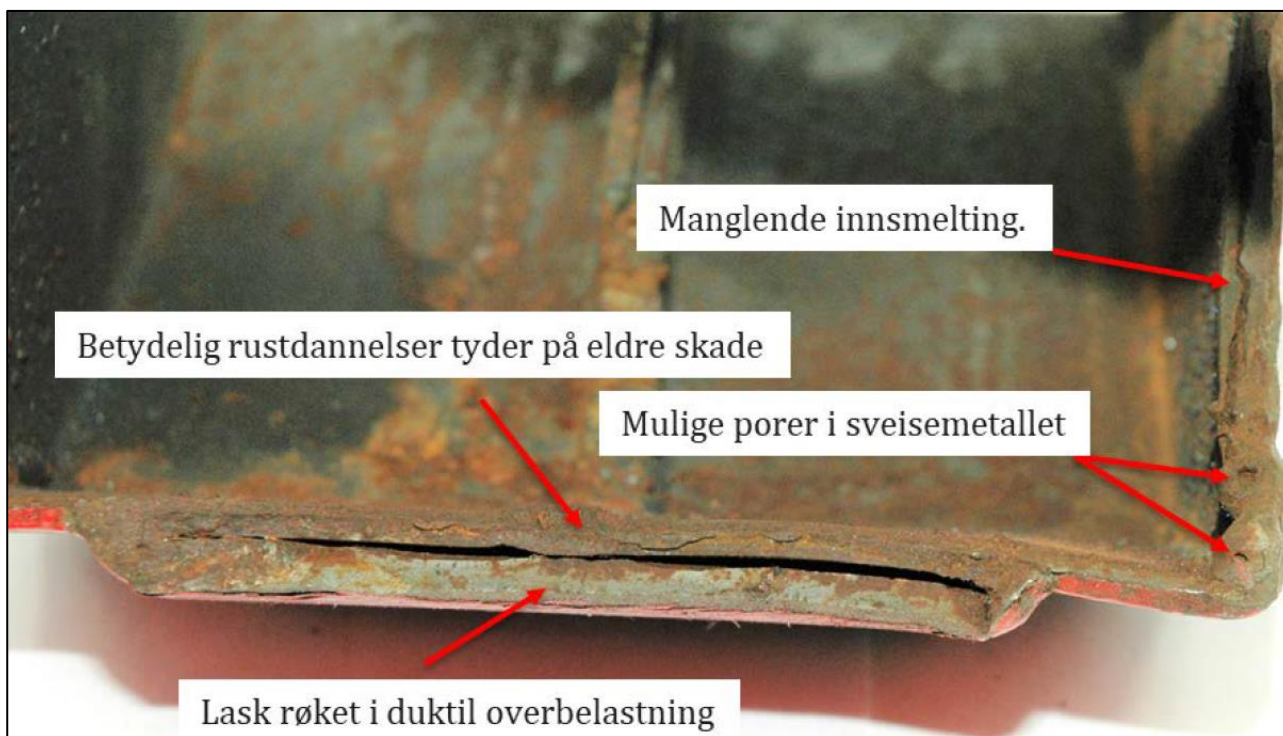
Figur 8 viser bruddflate med betydelig korrosjon som fremstår som gammel, manglende innsmelting og mulige porer i sveisemetallet.

Figur 8: Bruddflate med betydelig korrosjon. Foto: FOLAT

Undersøkelsen beskrev at bruddskaden hadde vært eksponert for luft og kondens i lengre tid, og hadde betydelig med overflaterust.

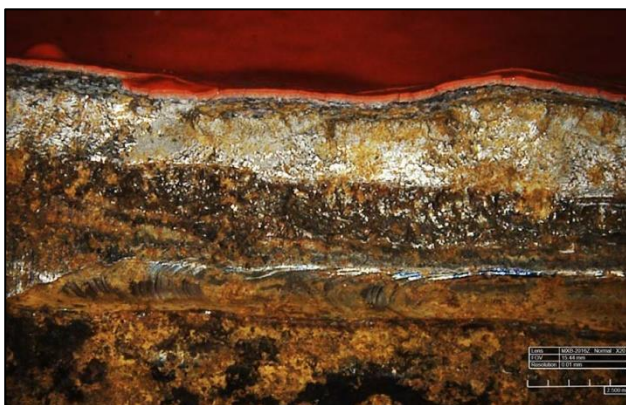
Figur 9 viser en todeling av bruddflaten, der den ene halvdel fremstår som mer korrodert enn den andre. Det kunne ikke bedømmes hvorvidt den observerte korrosjonen har skjedd før eller etter skaden uten å gjennomføre ytterligere undersøkelser, der korrosjonen forsøkes fjernet kjemisk. Figur 10 viser manglende innsmelting i bolten som har ført til at det lastbærende arealet er lavere sammenlignet med platetykkelsen til kranarmen som bolten opprinnelig var sveiset til.

Figur 9: Bruddskade i digitalmikroskop viser en todeling av bruddflaten der en halvdel er betydelig korrodert og øvre halvdel har en metallisk overflate og virker å være overbelastning sammenlignet med lastbærende areal. Foto: FOLAT

I tillegg er det tegn på at innvendig korrosjon ved sveiseskjøter kan ha svekket enkelte sveiseforbindelser fra innsiden.

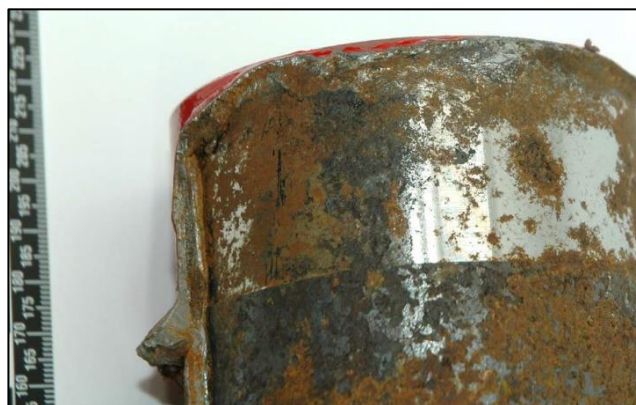
Figur 10: Brudd i sveis langs nakkebolt som viser dårlig innsmelting og reduksjon i det lastbærende tverrsnittet. Foto: FOLAT

Kranen er sammenføyet ved hjelp av kaldsveiser direkte mot profiler og nakkebolt, sveisesømmene er ikke optimale basert på observasjon av manglende innsmelting og porøsitet.

Dersom kranen styrkemessig er konstruert med den antagelse at det lastbærende arealet i sveisene er tilsvarende som platetykkelsen til profilene i kranarmene, så vil kranen være underdimensjonert basert på den observerte manglende innsmeltingen, som vil resultere i en reduksjon av det lastbærende tverrsnittet sammenlignet med profiltykkelsen.

- Tekniske undersøkelser har vist at det var nakkebolten og dens innfesting som ga etter. Bruddskaden viste at sveiseforbindelsen har hatt mangelfull innsmelting, og at det var antydning til porer i sveisemetallet. Lastbærende areal har derfor vært redusert på grunn av sveisefeilen.
