Avgitt januar 2023

RAPPORT SJØFART 2023/01

Forlis med lastefartøyet Bjugn fjord, nord for Helsingør, Danmark 20. januar 2022

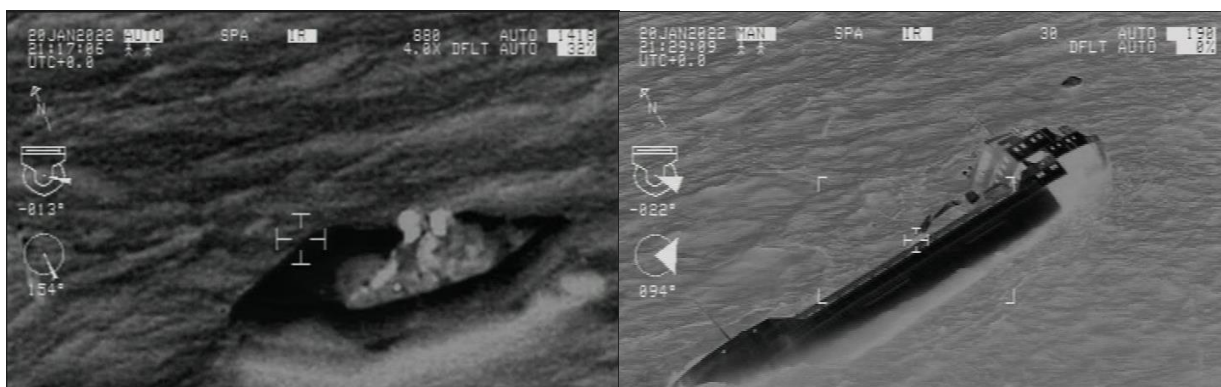
Figur 2: Venstre bilde – to fra besetningen i redningsflåte. Høyre bilde – fartøyet forliser. Foto: Dansk Flyvevåben

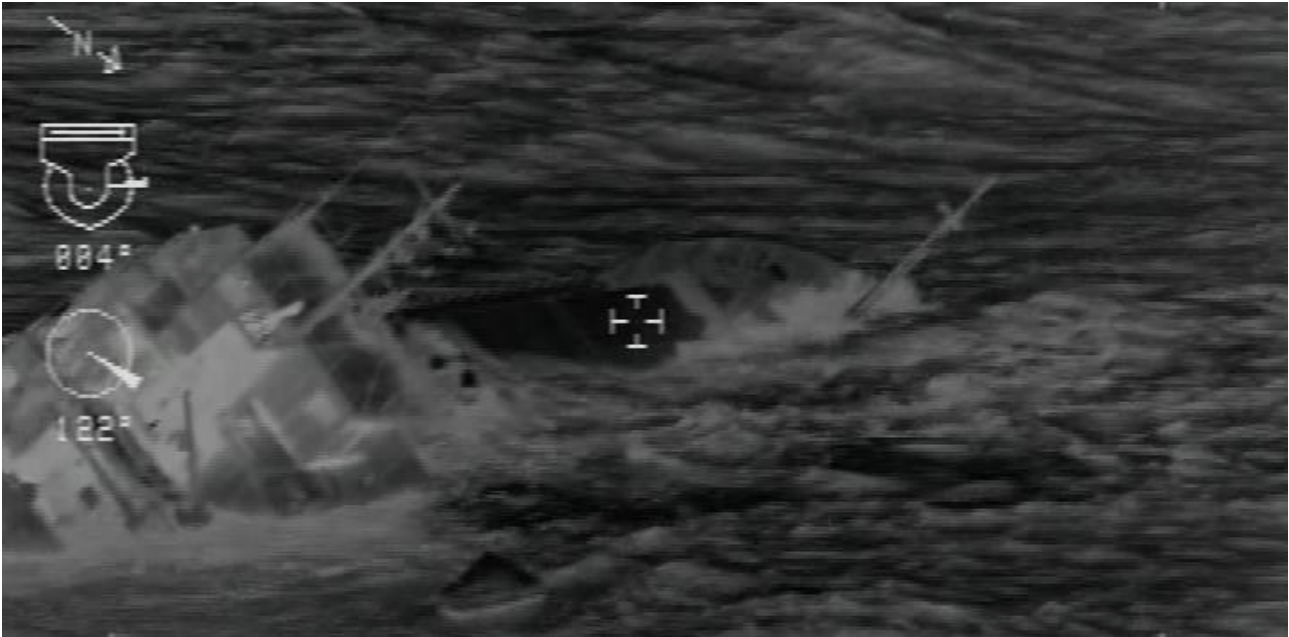
I forbindelse med redningsaksjonen ble det tatt bilder av fartøyet med kraftig slagside mot styrbord, se figur 3 og figur 4. Basert på bildene var lukene fortsatt over lasterommet og gravemaskinen hadde ikke flyttet seg. Se kapittel 1.8.3 for undersøkelser av skroget utført av dykkere.

Figur 3: Foto tatt kl. 2124. Fartøyet har slagside mot styrbord. Foto: Dansk Flyvevåben

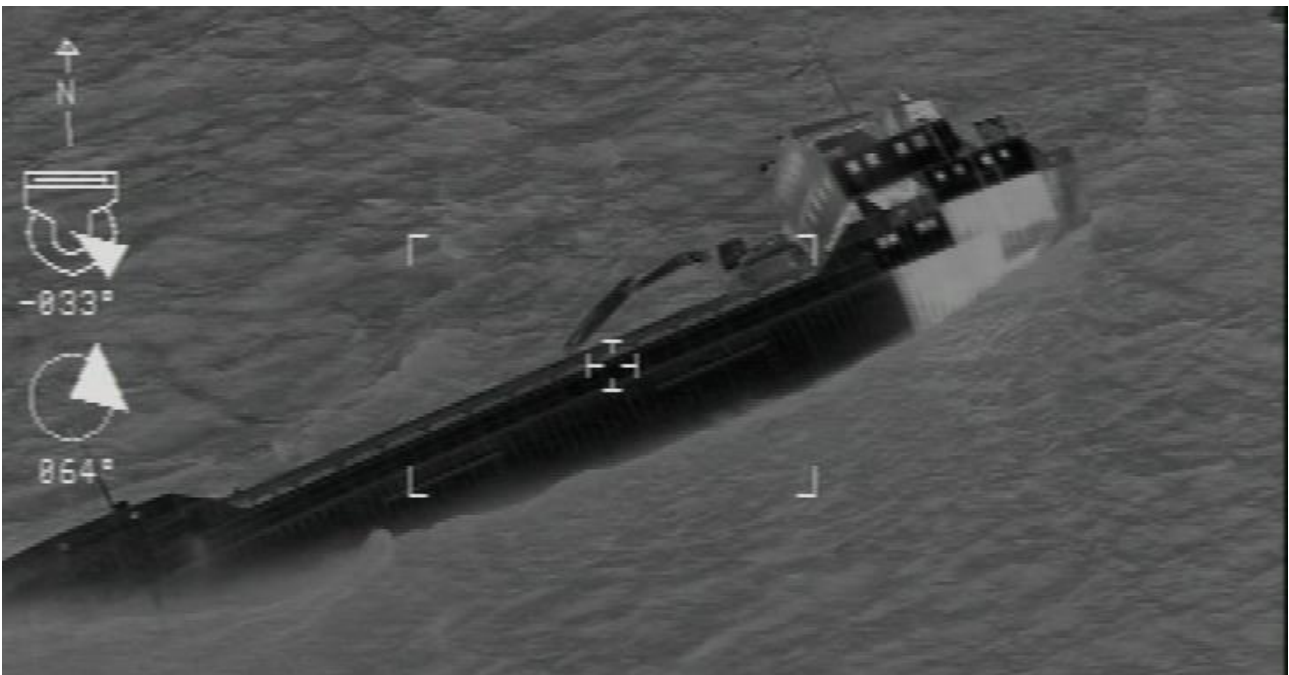
Figur 4: Foto tatt kl. 2127. Fartøyet har slagside mot styrbord. Foto: Dansk Flyvevåben

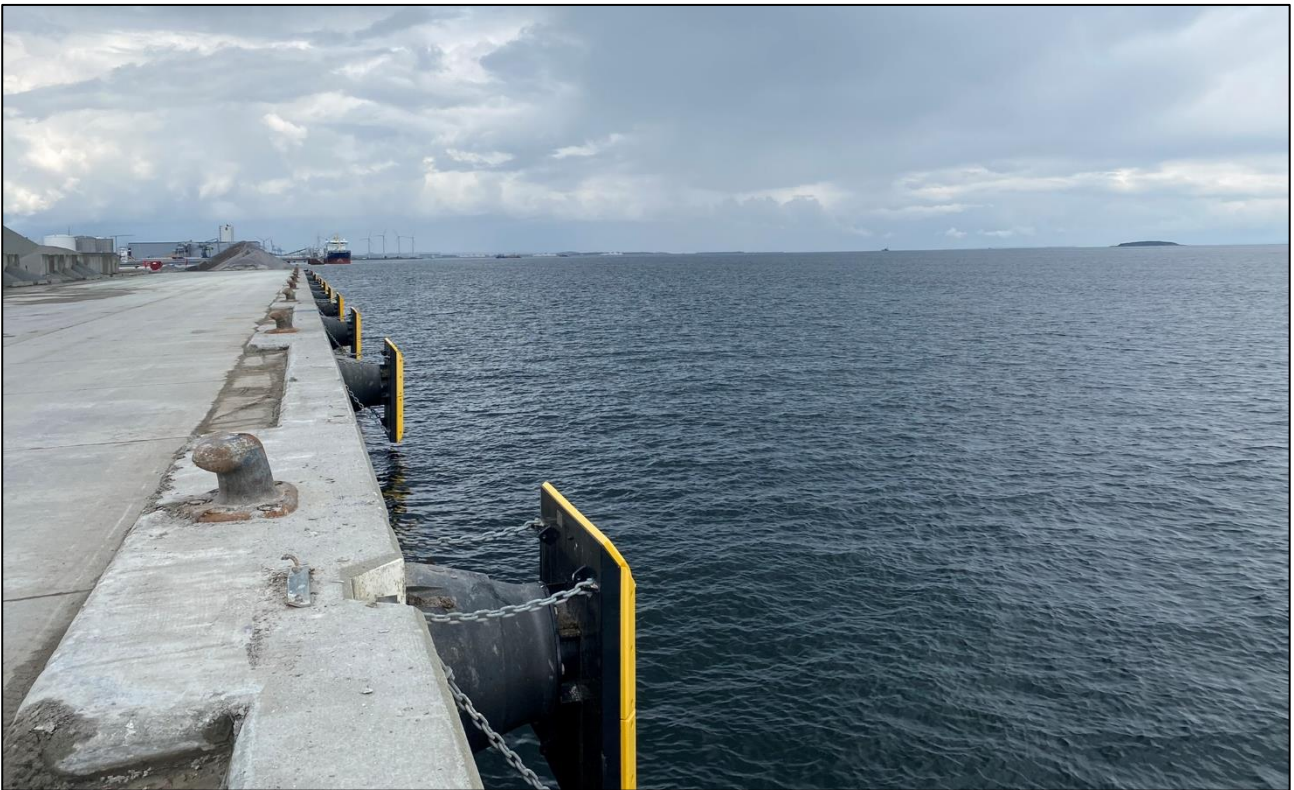
Lasten ble fraktet med lastebiler og lagt på kaia, og så lastet videre i fartøyet (se kaia der Bjugnfjord lå fortøyd i figur 10). Lasten ble plassert fra akterkant av lasterommet frem til der bobcatene var plassert i fremkant av lasterommet. Den ble planert ut for å få en mer jevnt fordelt last og senke tyngdepunktet, med en noe høyere «bue» i midten. Det ble opplyst at man var ekstra nøye på å fordele lasten jevnt dersom det var meldt dårlig vær.

Figur 10: Kaia der Bjugn fjord lå fortøyd da fartøyet ble lastet. Foto: SHK

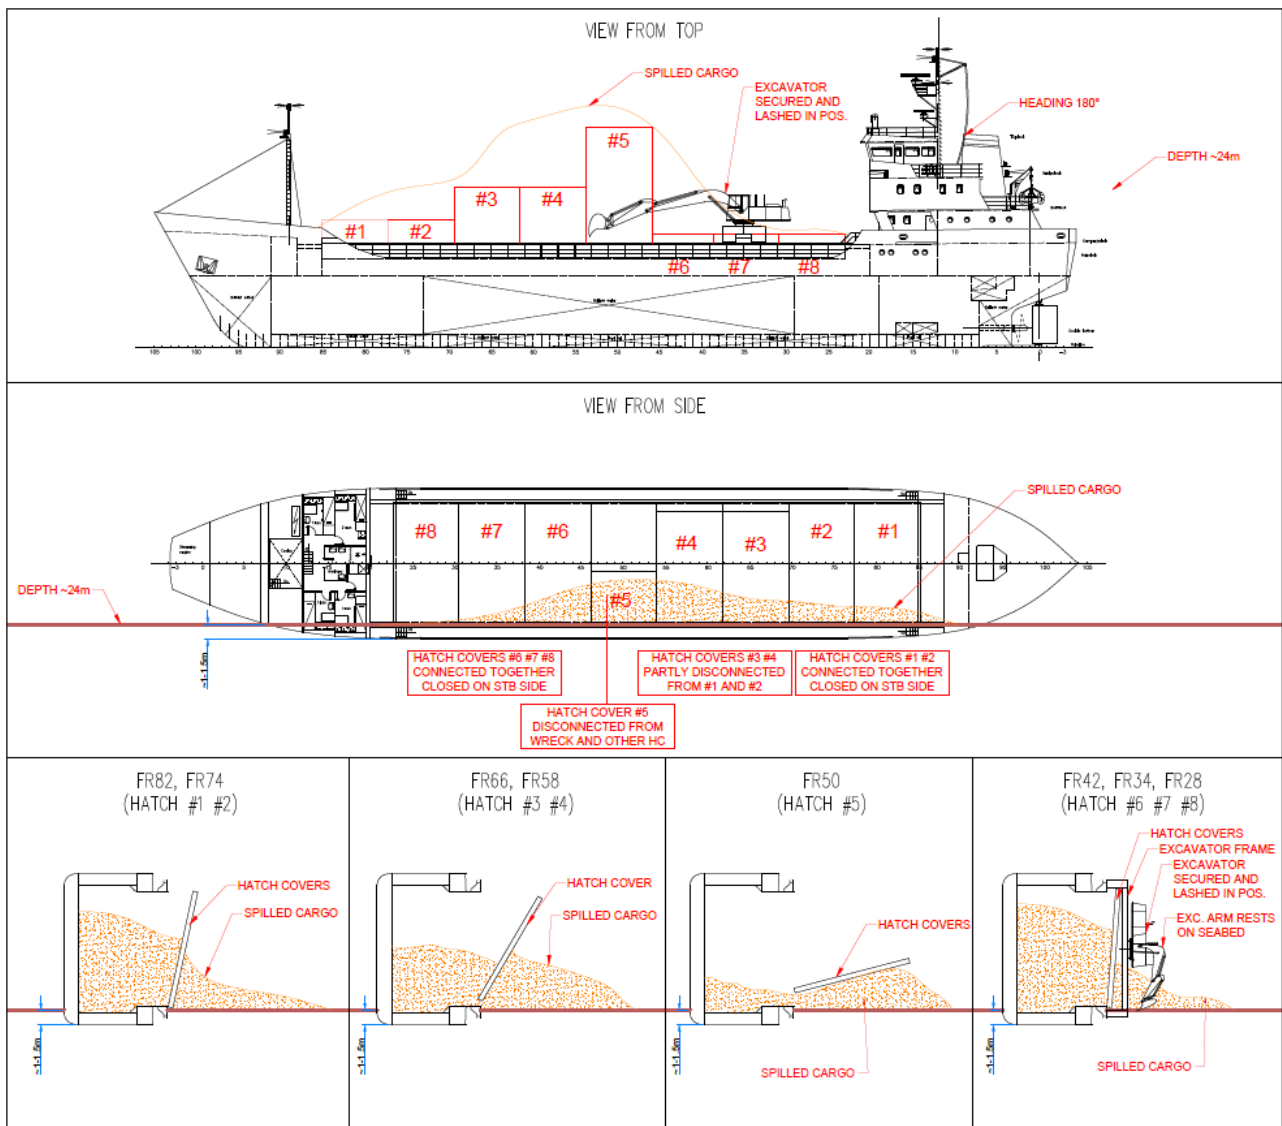
I etterkant av forliset ble det utført undersøkelser på havaristedet i regi av forsikringselskapet. Det ble blant annet kartlagt tilstand på fartøy og last. Figur 11 viser deler av denne kartleggingen.

Figur 11: Oversikt over Bjugn fjord på havbunn. Illustrasjon: BlueTack/Gard

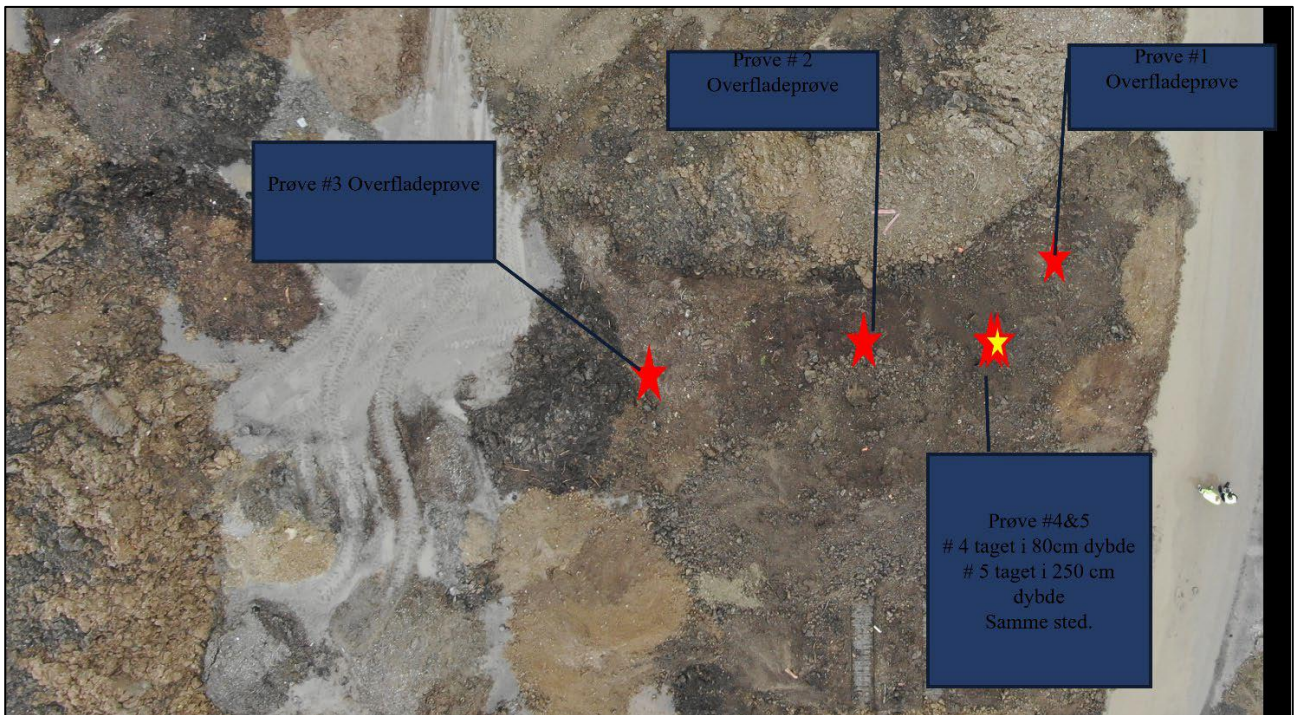
Figur 12: Prøveposisjoner markert på jorddeponiet på luftfoto. Foto: DMAIB

Geologiske undersøkelser, utført av GEUS på oppdrag fra Havarikommisjonen, viste at jordprøvene som ble tatt fra avfallsdeponiet etter hendelsen var ensartet og lå med vanninnhold mellom 14 og 18 %, og dermed ikke hadde egenskaper som kunne føre til flyting. Havarikommisjonen mener allikevel at det er stor sannsynlighet for at lasten som var om bord under ulykken hadde høyere fuktighetsinnhold. Jordprøvene var ikke hentet fra selve lasten som var om bord og observasjoner gjort av mannskapet tilsa at deler av denne lasten var fuktig, hadde leiraktig konsistens og fremstod som flytende rett før forliset. Mannskapet har informert om at lasten som ble tatt om bord mot slutten av lasteprosessen var tørrere enn resten. Videre kan man ikke utelukke at hele lasten hadde ulike egenskaper da den var hentet fra ulike steder i København før det ble samlet i store hauger hos avfallsdeponiet. Havarikommisjonen mener derfor at deler av deponiet og dermed lasten som ble tatt om bord, sannsynligvis var fuktig. Observasjoner gjort av mannskapet under lasting underbygger dette. Resultatet fra undersøkelsene av lasten som lå igjen på deponiet var derfor trolig ikke representativ for hele lasten som var om bord i fartøyet.

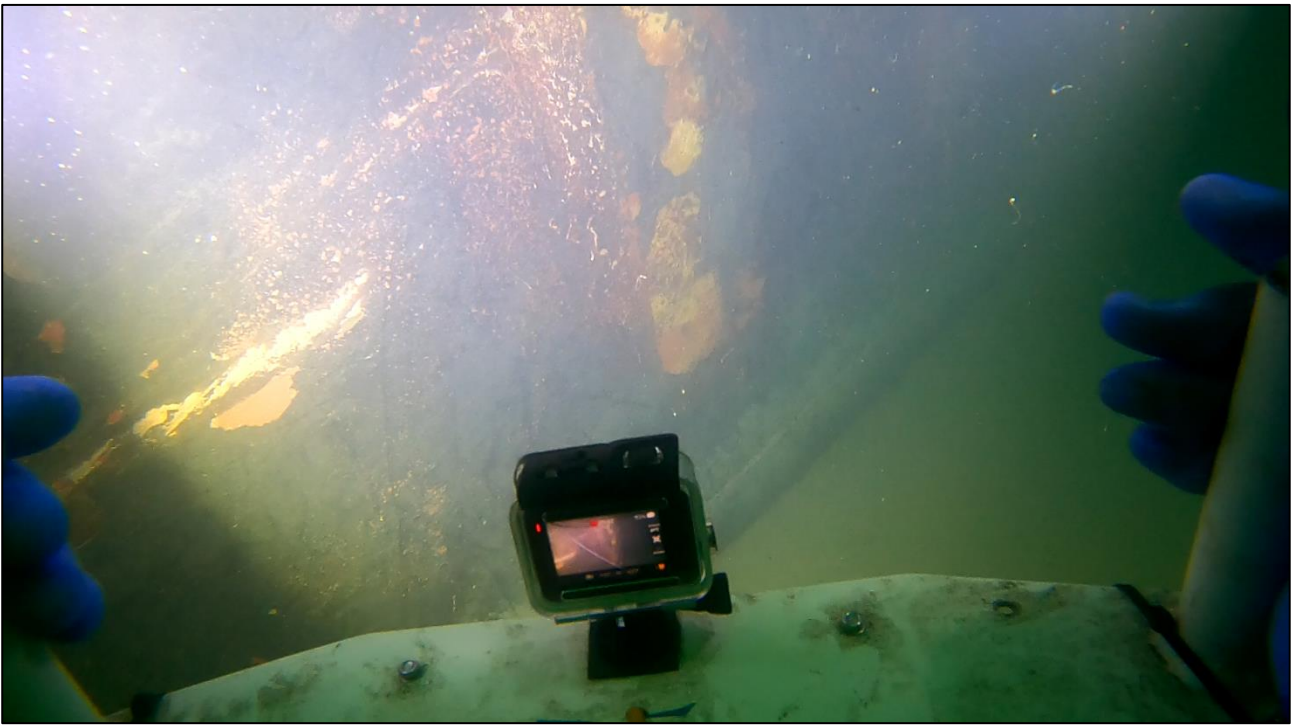
Bjugn fjord lå på styrbord side med 95 grader vinkel i myk leire og hadde sunket 4–5 meter ned. Inspeksjoner av skroget som ikke var sunket ned i leira på havbunnen viste ingen tegn til skader eller andre avvik.

Figur 13: Dykkerne filmet og undersøkte delen av skroget som ikke var sunket ned i leira. Foto: Seatek

Da det ikke ble avdekket hull eller sprekker i skroget i forbindelse med ROV- og dykkerundersøkelsene, er det lite sannsynlig at det har forekommet vanninntrenging gjennom skader i skroget som har medvirket til lastforskyvning eller at fartøyet først fikk slagside.

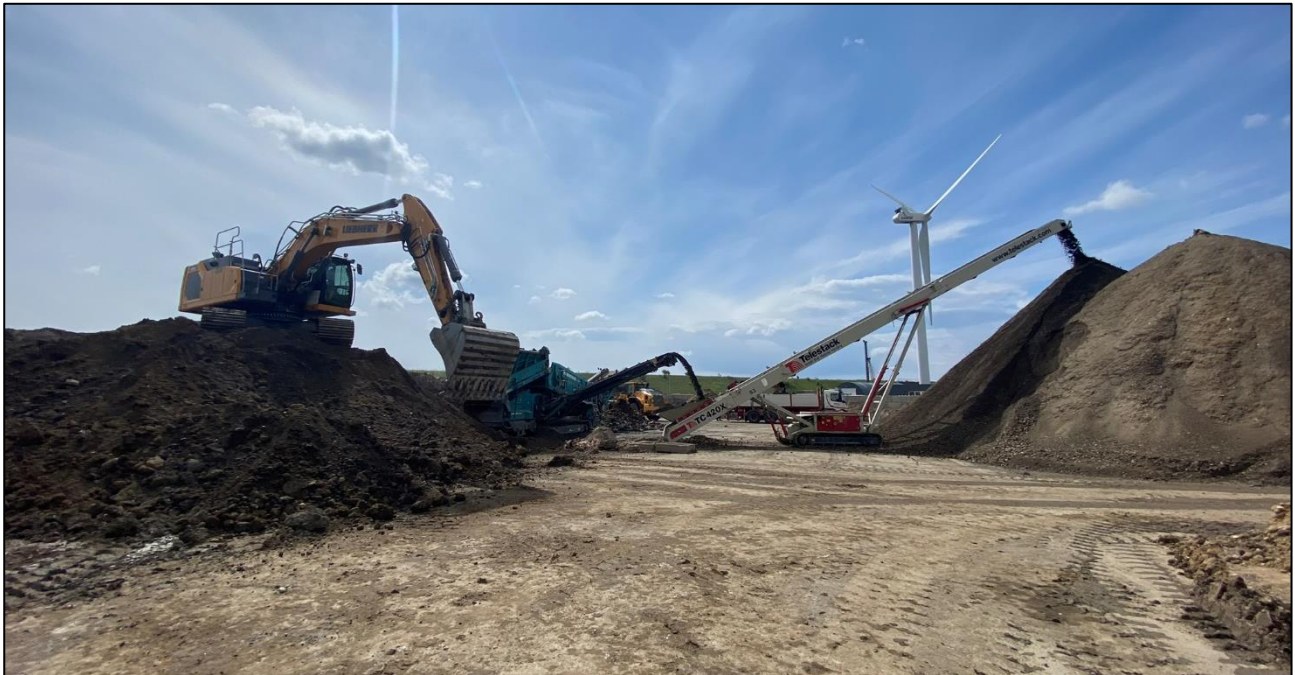
Figur 15: Norreccos jorrdeponi i Nordhavnen hvor lasten kom fra. Til venste er ubehandlet jord som blir blandet ved hjelp av en gravemaskin og transportet til en egen jordhaug plassert til høyre i bildet. Foto: SHK

Avskiper har overfor Havarikommisjonen etter ulykken opplyst at fuktigheten ikke kontrolleres i tilknytning til hver skipning. Eventuell fuktighetsgrense for skipning ble ikke vurdert.

Undersøkelsen har vist at avskiper hadde klarlagt status på massene i deponiet angående hvilken grad av forurensing jorden hadde, men at de ikke hadde et forhold til for eksempel rasvinkler, eller hvilken fuktighet som ville gjøre lasten flytende i gitte situasjoner. Det hadde dermed ikke blitt gjennomført målinger av jordens fuktighetsnivå i forkant av lastingen. Avskippers styringssystem inneholdt ikke prosedyrer for undersøkelse av lastens egenskaper eller gjennomføring av målinger av fuktighetsnivå. Avskiper hadde heller ikke kontrollmekanismer for å tilse at fuktigheten til massene i deponiet var på et minimumsnivå i forbindelse med lagring.
