Avgitt mars 2023

RAPPORT

SJØFART 2023/03

Sjøulykke med sjarken Peik LF5765, forlis ved Slettnes, Gamvik, 9. januar 2022

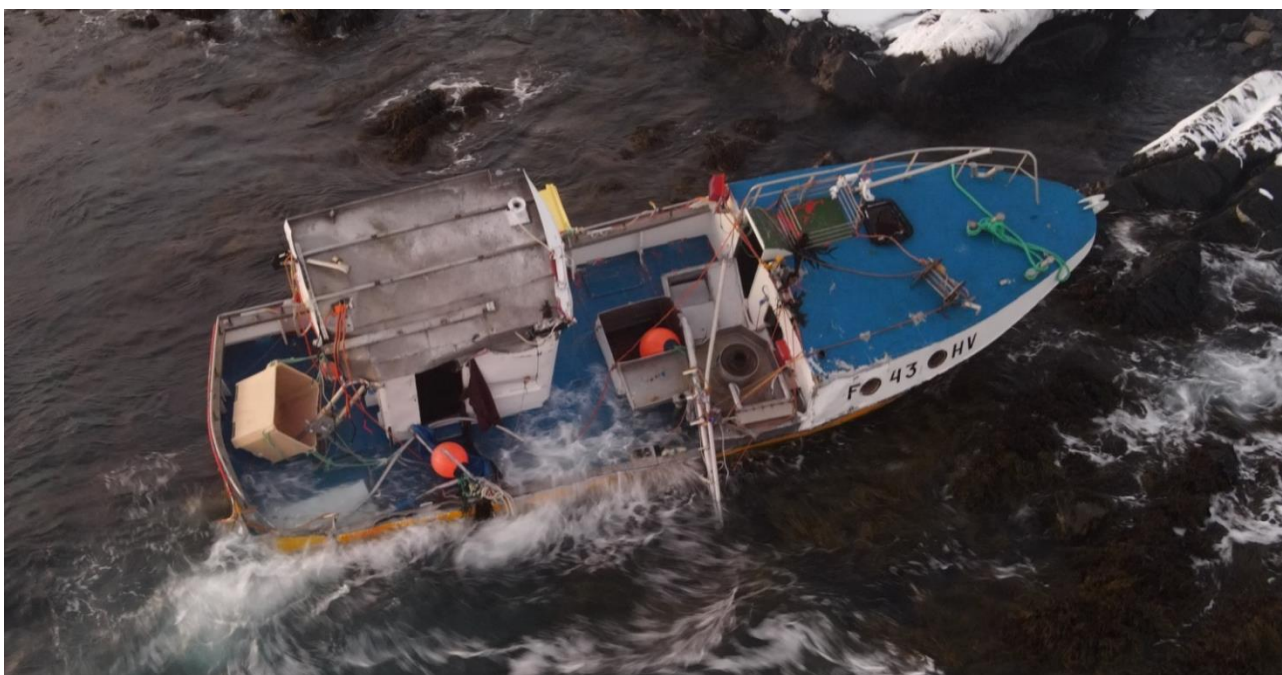
Figur 2: Fiskefartøyet Peik etter ulykken utenfor Slettnes fyr. Foto: Andreas Ingilæ

Sjarken hadde som følge av ulykken fått omfattende skader på skroget og styrhuset, og maskinrommet, lasterommet og lugaren hadde tatt inn vann. Lasteromsluken var delvis avrevet, og mye av inventaret i lugaren var endevendt og ødelagt. Styrbord skuteside, rekkverk og bakkdekket hadde store deformasjoner.

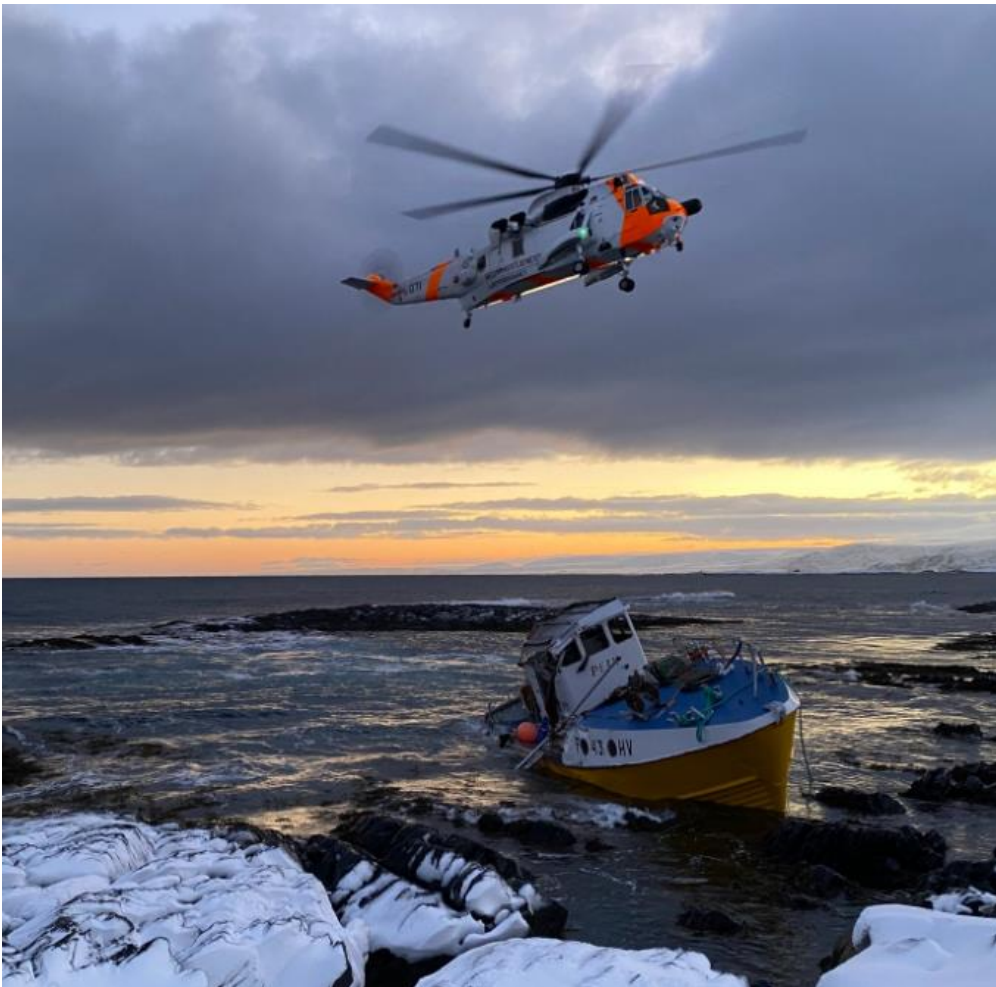
Kl. 1123 ble sjarken observert av et redningshelikopter, stampende i fjæra med baugen mot vest ved Korsmerket like ved Slettnes fyr, se figur 7. Posisjonen var ca. 500 meter sørvest for siste mottatte AIS-posisjon, og det var ingen personer om bord.

Figur 7: Sjarke Peik etter at den ble funnet den 9. januar 2022. Foto: Andreas Ingilæ

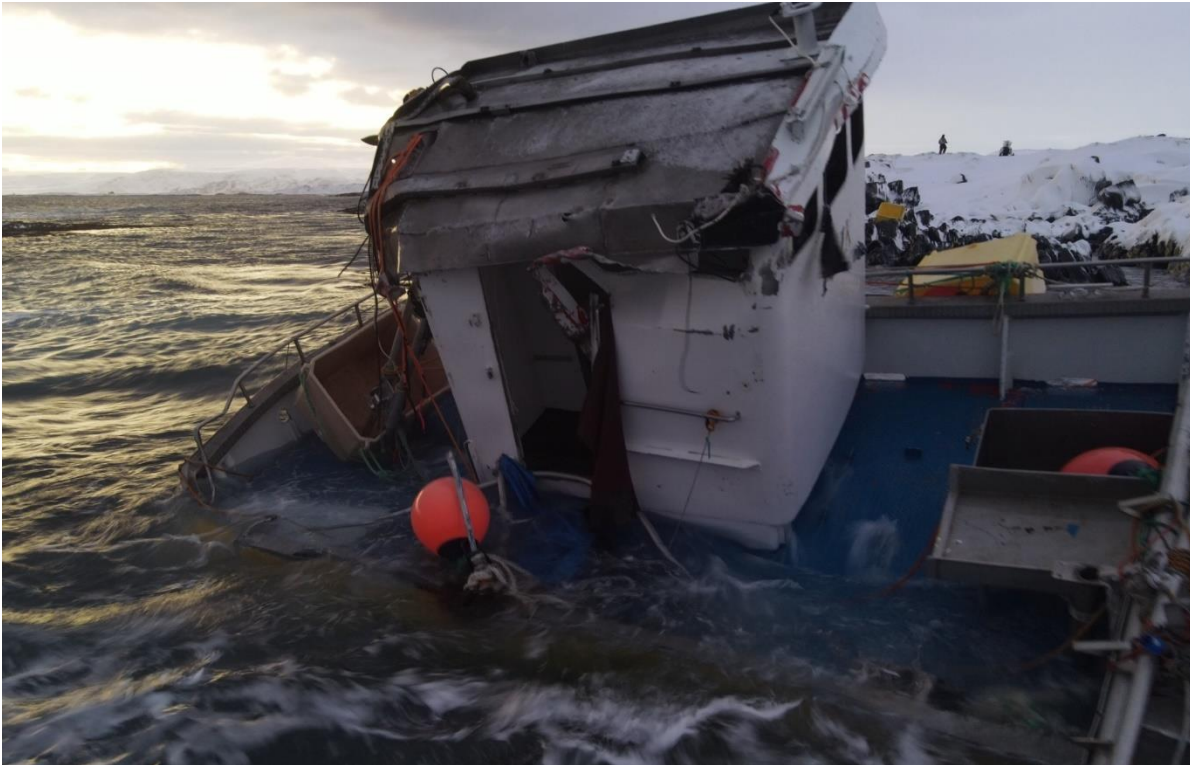
Figur 9: Det var store skader på blant annet styrhuset. Foto: Andreas Ingilæ

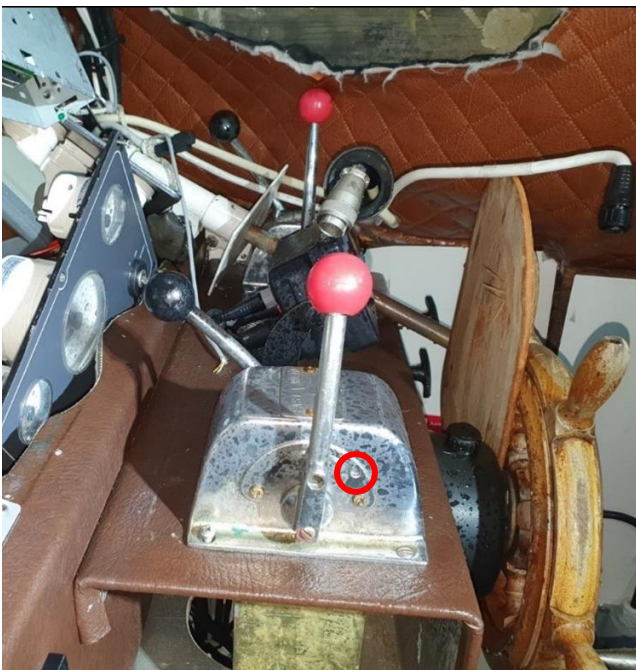
Figur 11 viser turtall- og girhendlenes posisjon da fartøyet ble funnet. Girhendlene sto i posisjon for at motoren var koblet inn og turtallshendelene viser at fartøyet hadde et pådrag fremover. Dersom hendlene hadde vært i posisjon helt akterover hadde det vært null pådrag, se figur 10.

Figur 10: Sorte hendeler i posisjon som viser at motorene var koblet inn. Røde hendler har posisjon som viser pådrag fremover, og rød ring illustrerer nøytral posisjon for turtallet. Foto: Politiet

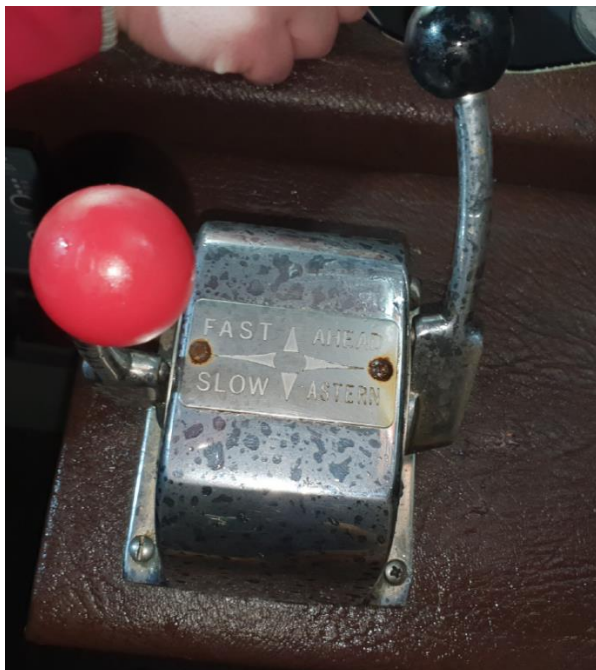
Figur 11: Hendlene viser at fartøyet hadde pådrag fremover. Foto: Politiet

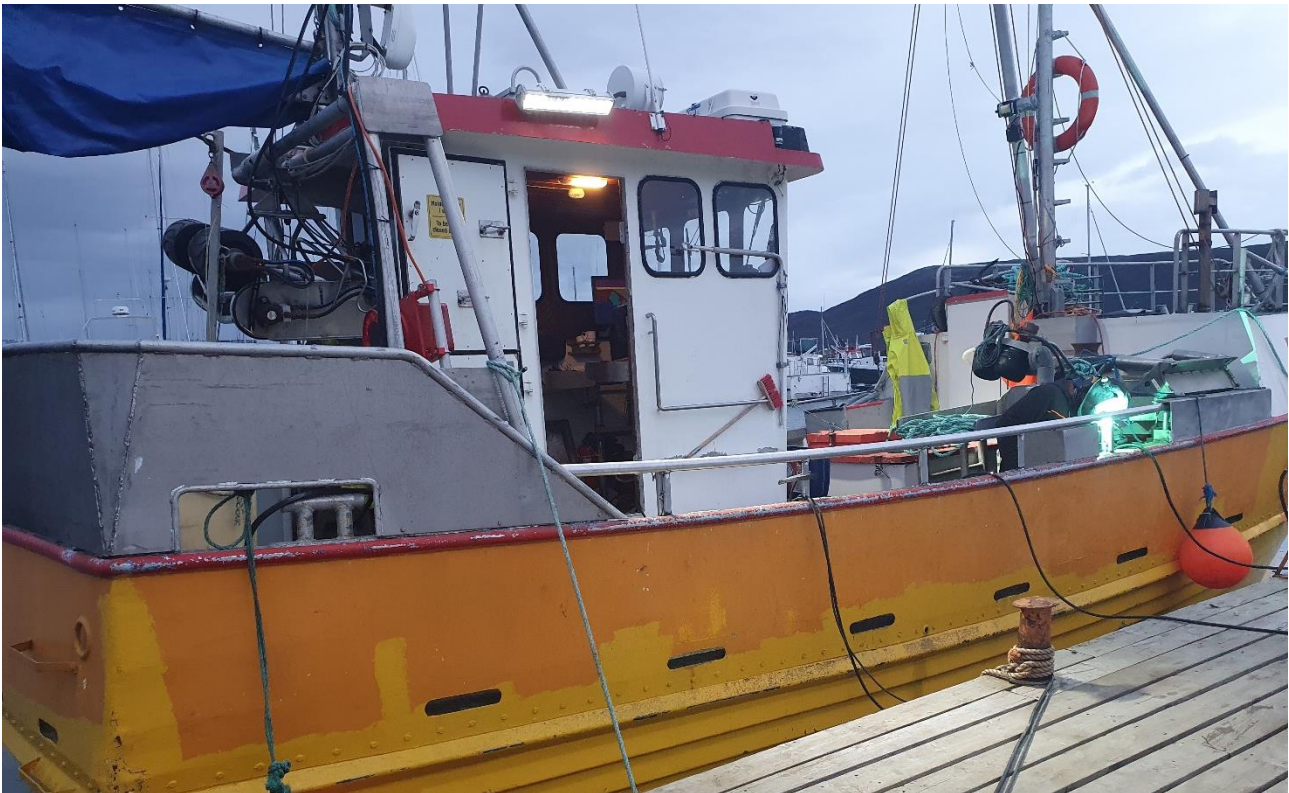
Skanseledningen på fartøyet var 650 mm høy med rørrekke på toppen. Det var seks lenseporter på styrbord side og fem på babord side, se figur 14. Dimensjoner på lenseportene var 280 x 50 mm med avrundede ender.

Figur 14: Det var seks lenseporter på styrbord side. Foto: Verksted

I tabell 2 framkommer dimensjonerende volum av dekkbrønn og krav til lenseportareal, reelt lenseportareal og prosentvis oppnåelse av kravet. Det er vist oppnåelse av kravet på styrbord og babord side både med og uten forhøyet skanseledning i akterkant av fartøyet. Ved forliset utgjorde lenseportarealet 22,7 % av kravet.

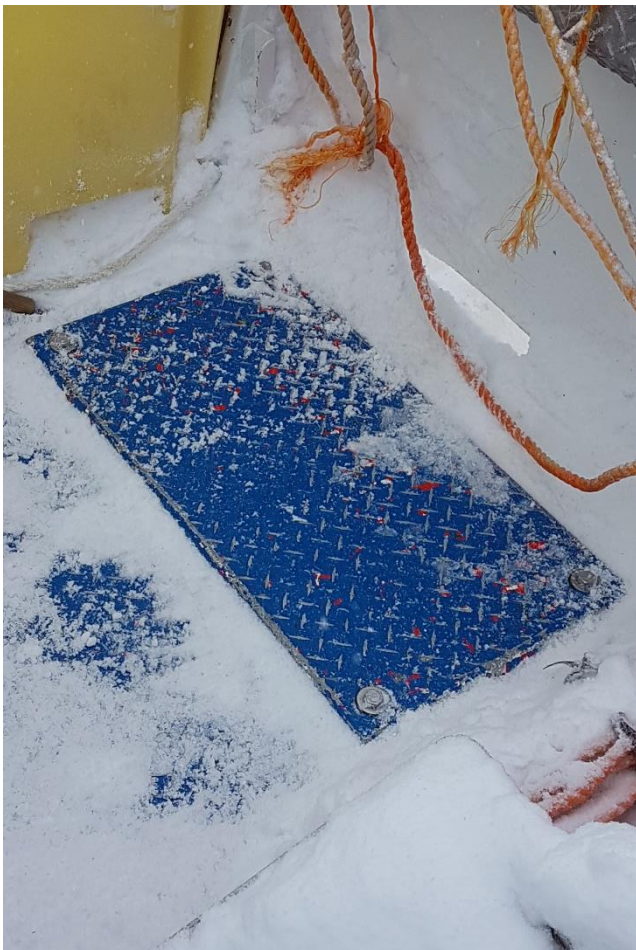
Babord luke var tilsatt med M-gjengede sekskantskruer i hvert hjørne og langskips avstand mellom skruene var 700 mm.

Figur 15: Babord flushluke var lukket under hendelsen. Foto: SHK

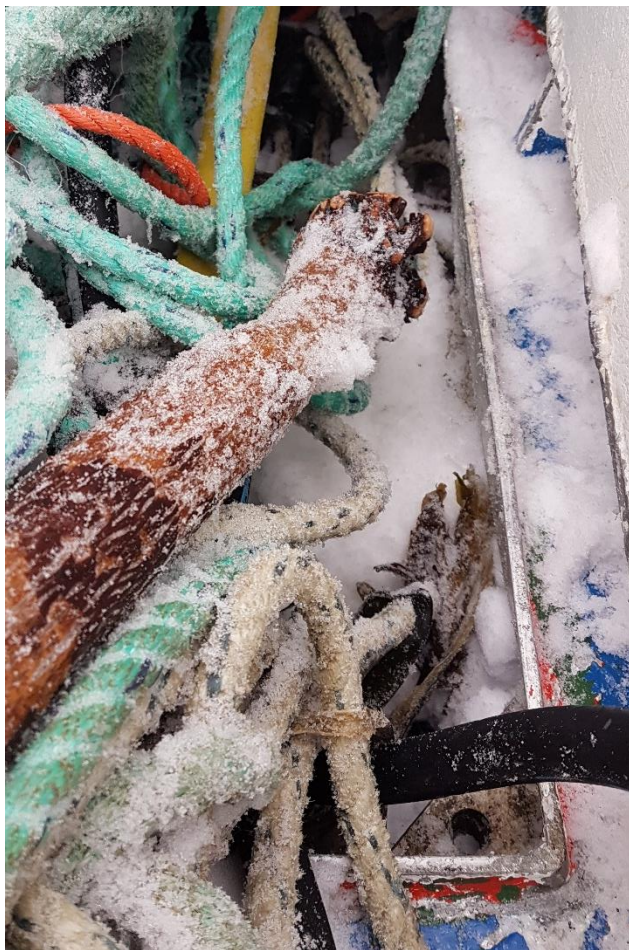
Styrbord tørrtank ble benyttet som lagring for tauverk m.m. Lukedekselet ble etter forliset funnet kilt fast under garnspillet. Det var ingen spor etter festeskruene verken i dekselet eller i gjengehullene på innsiden av lukekarmen. Dekselet hadde påmontert pakning.

Figur 16: Styrbord flushluke var mest sannsynlig åpen under hendelsen. Foto: SHK

I henhold til krav i Nordisk Båtstandard punkt 1.5, se kapittel 1.9.2.2, skal flushluker ikke være nødvendig å åpne ved båtens alminnelige drift. De skal ha tilsetninger med kort innbyrdes avstand. «Kort avstand» er ikke definert, men pkt. 1.6 stadfester at 600 mm er maksimalt for å kunne anse lukeåpningen som værtett lukket.

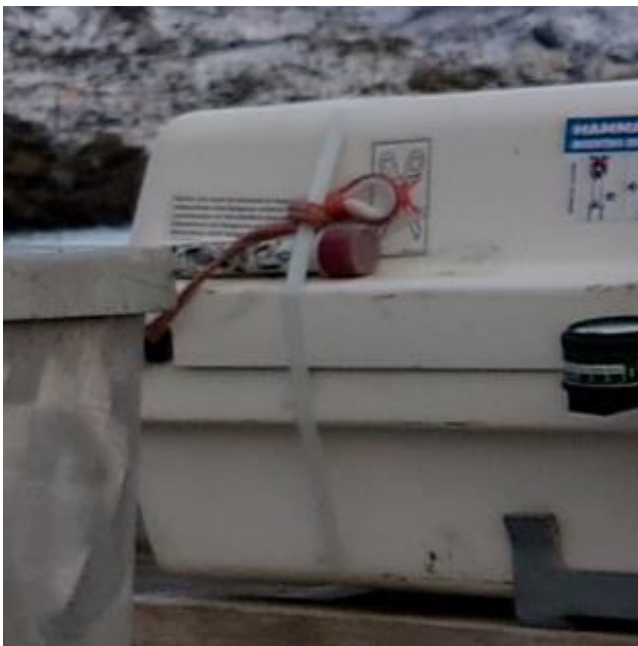
Etter at flåten ble sertifisert og godkjent foretak gjennomførte kontroll av fartøyet, ble det tatt et bilde av styrehustaket den 22. oktober 2021. Dette viser at utløserlinen til flåten ikke var festet til krybben, slik det er tiltenkt, se figur 17, figur 18 og figur 19. I etterkant av ulykken viste den samme utløserlinen heller ingen tegn til at den hadde vært sjaklet til noe.

Figur 17: Utløserlinen som ikke er festet til krybben. Utsnitt av foto. Foto: Elektroinstallatør

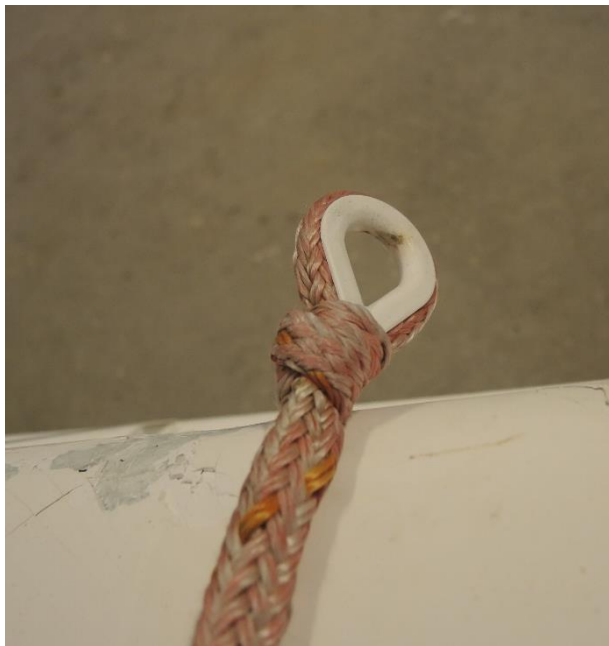
Figur 18: Utløserlinen funnet etter ulykken uten tilkoblet sjakkelt. Foto: SHK

Det ble ikke funnet en sjakkell på utløserlinen i etterkant av ulykken, noe som også underbygger at utløserlinen ikke var festet slik den var ment, men man kan se spor i plastikkøyet etter noe som kan ha vært en tilkoblet sjakkell fra tidligere. Dette kan tyde på at utløserlinen har vært glemt å sjakles fast i krybben.

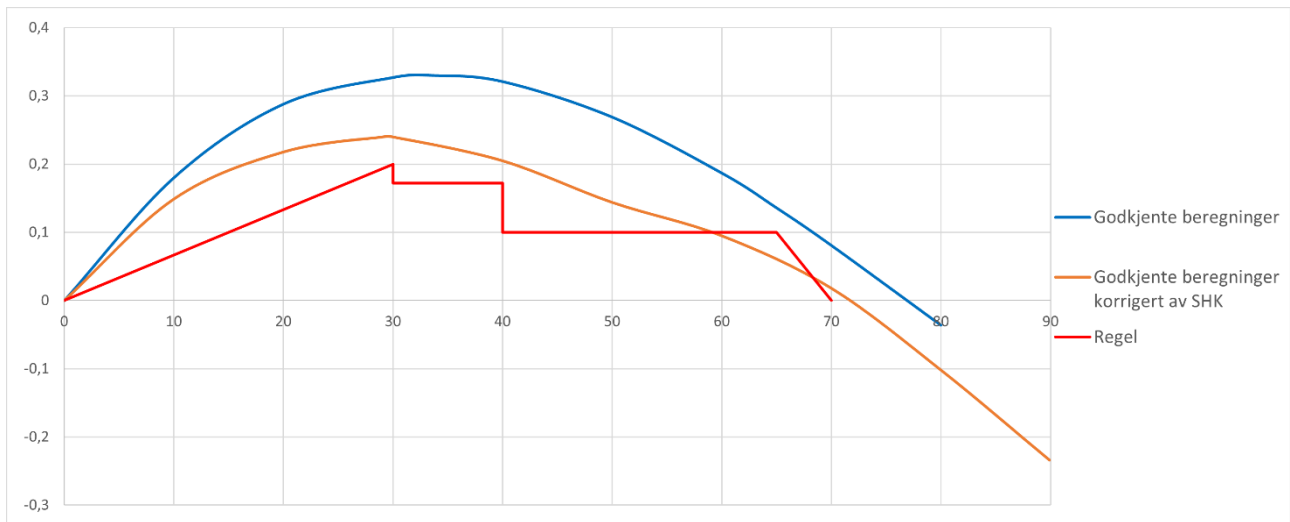
GZ-kurven i figur 21 viser sammenlikningen av beregningene som var godkjent originalt og de korrigerede beregningene utført av SHK. Den svakeste lastekondisjonen for fartøyet var lastekondisjonen på feltet med dekkslast med 10 % fylling i tankene, og denne er vist i figur 21. Styrehuset ble feilaktig tatt med i oppdriften i de originale beregningene, dette er beskrevet i kapittel 1.6.3. Fartøyet hadde dermed svakest stabilitet mot babord side, noe SHK har lagt til grunn i de korrigerede beregningene, og ikke styrbord som i de originale. Oppdrift fra en flyterekke på styrbord side av fartøyet ble inkludert i de originale beregningene, men det var ikke montert flyterekke på babord side.

Figur 21: GZ-kurver for lastekondisjonen på feltet med dekkslast med 10 % fylling i tankene, der fartøyet er krenget mot styrbord i de originale beregningene og babord i de korrigerede beregningene. Blå kurve viser de originale, godkjente beregningene som inkluderer oppdrift fra flyterekken i styrbord side. Oransje kurve viser de korrigerede beregningene utført av SHK, der fartøyet krenkes mot babord, hvor styrehuset ikke er inkludert i oppdriften, og det er ikke flyterekke på babord side. Kilde: SHK/godkjent foretak

De originale beregningene for denne lastetilstanden viser at stabiliteten feilaktig oppfyllte regelverkskravene. De korrigerede beregningene viser at stabiliteten ikke tilfredsstilte kravene fra ca. 58° krenkning. Fartøyets stabilitet er i denne tilstanden dårligere enn hva standarden krever, men enda ikke kritisk.

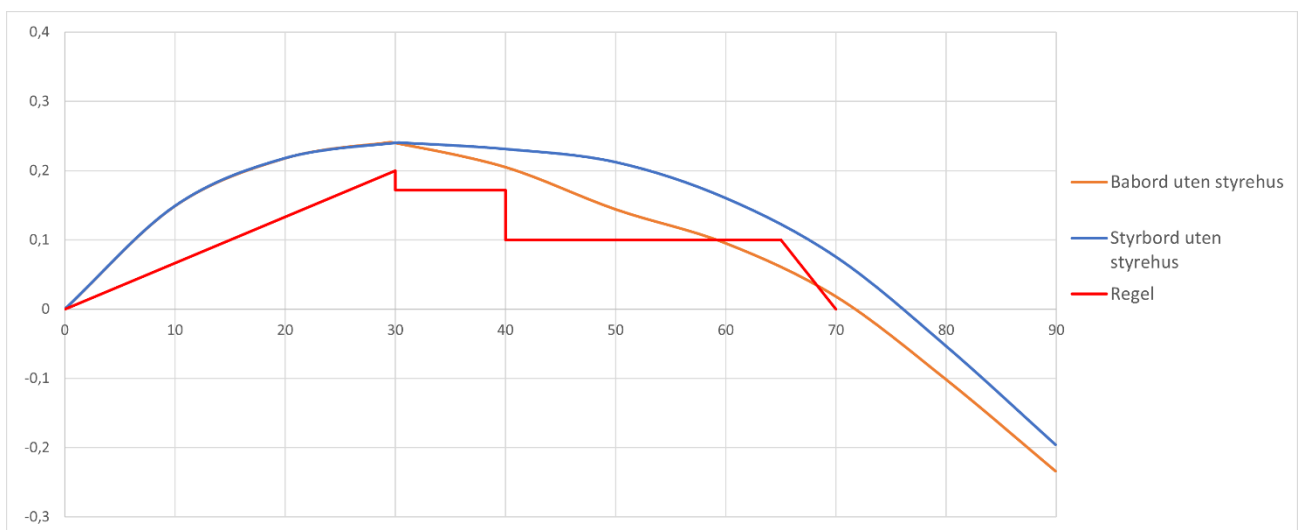
I figur 22 sammenliknes GZ-kurven for de korrigerede beregningene mot styrbord inkludert flyterekke og babord uten flyterekke. GZ-kurven for babord uten styrehus i oransje er den samme som den oransje GZ-kurve i figuren over.

Figur 22: GZ-kurver for lastekondisjonen på feltet med dekkslast med 10 % fylling i tankene. Sammenlikning av krenget mot styrbord og babord i de korrigerede beregningene. Forskjellen mellom kurvene viser effekten av flyterekken i styrbord side. Kilde: SHK

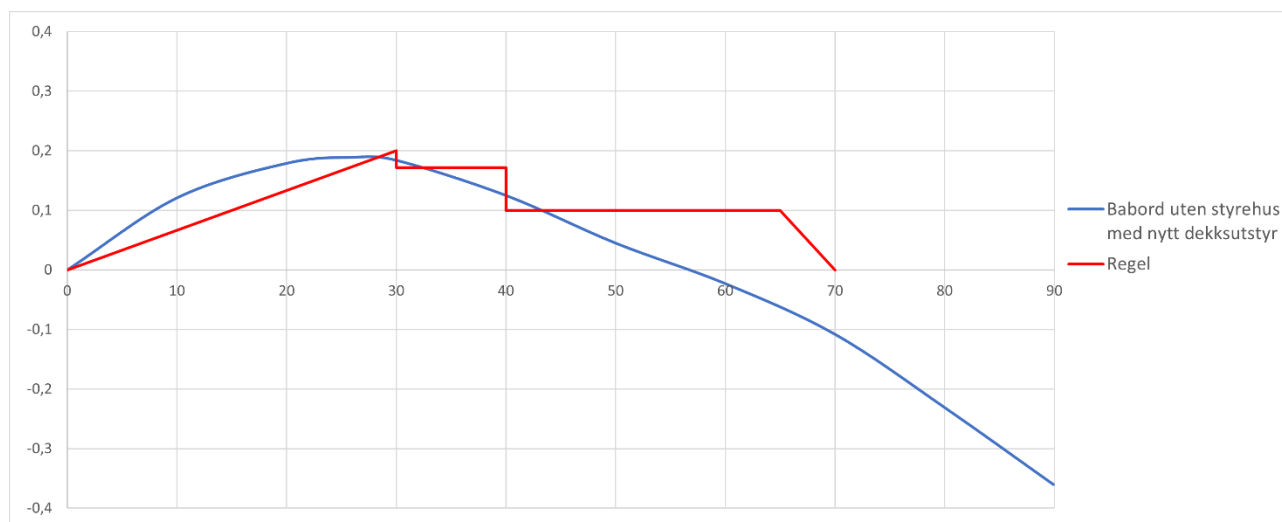
Figur 23: GZ-kurven for lastekondisjonen på feltet med dekkslast med 10 % fylling i tankene, inkludert nytt utstyr. Kilde: SHK

Som det fremkommer av figur 23 er fartøyets stabilitet er i denne tilstanden betydelig redusert, sammenliknet med de godkjente beregningene, og dårligere enn hva standarden krever.

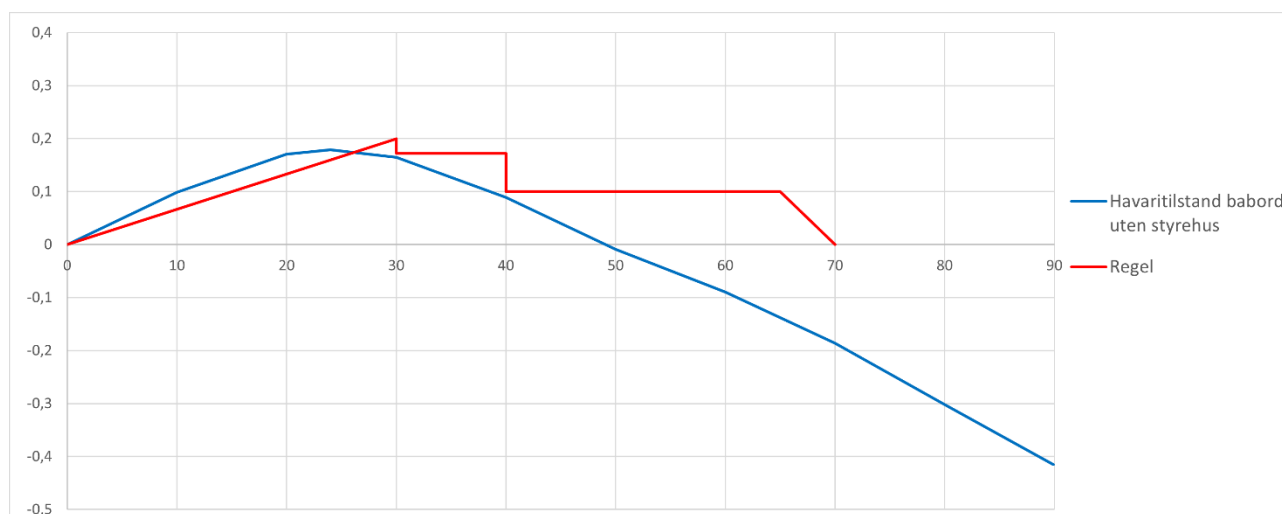
Figur 25: GZ-kurven for antatt lastetilstand på ulykkesdagen der fartøyet er krenget mot babord. Kilde: SHK

GZ-kurvens utstrekning er på ca. 49° krengeving, og stabiliteten er betydelig svekket ved høye krengevinger. Samtidig viser dette at fartøyet sannsynligvis ikke ville ha kantret uten ytterligere påvirkning av andre faktorer.

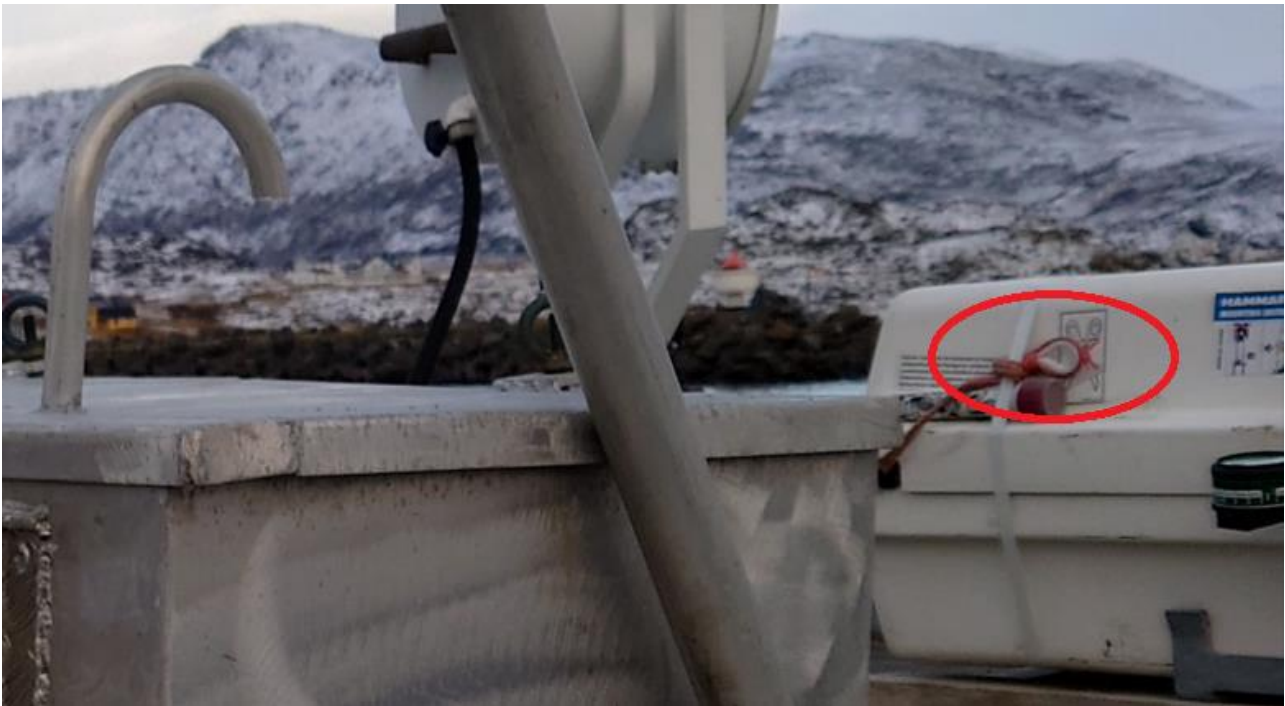
Hydrostaten til redningsflåten var løst ut slik at den var frigjort fra krybben, men selve redningsflåten var ikke blåst opp. Et foto fra 22. oktober 2021, se figur 28, viste at tauet som skulle utløse oppblåsing ikke var festet tilstrekkelig i krybben, dette kan også ha vært tilfellet på ulykkesdagen, og kan derfor ha ført til at flåten ikke blåste seg opp etter at den ble frigjort fra krybben.

Figur 28: Redningsflåte. Rød ring indikerer tau som skulle ha vært festet i krybben for oppblåsing av flåten.
Foto: Elektroinstallatør

- Hydrostaten til redningsflåten var løst ut slik at den var frigjort fra krybben, men selve redningsflåten var ikke blåst opp. Trolig har tauet som skulle utløse oppblåsing ikke vært festet tilstrekkelig i krybben og kan derfor ha ført til at flåten ikke blåste seg opp etter at den ble frigjort fra krybben.
