RAPPORT SJØFART 2024/03

***Kollisjon mellom hurtigbåten Tyrhaug og
servicefartøyet Frøy Loke i Edøyfjorden
28. juni 2023***

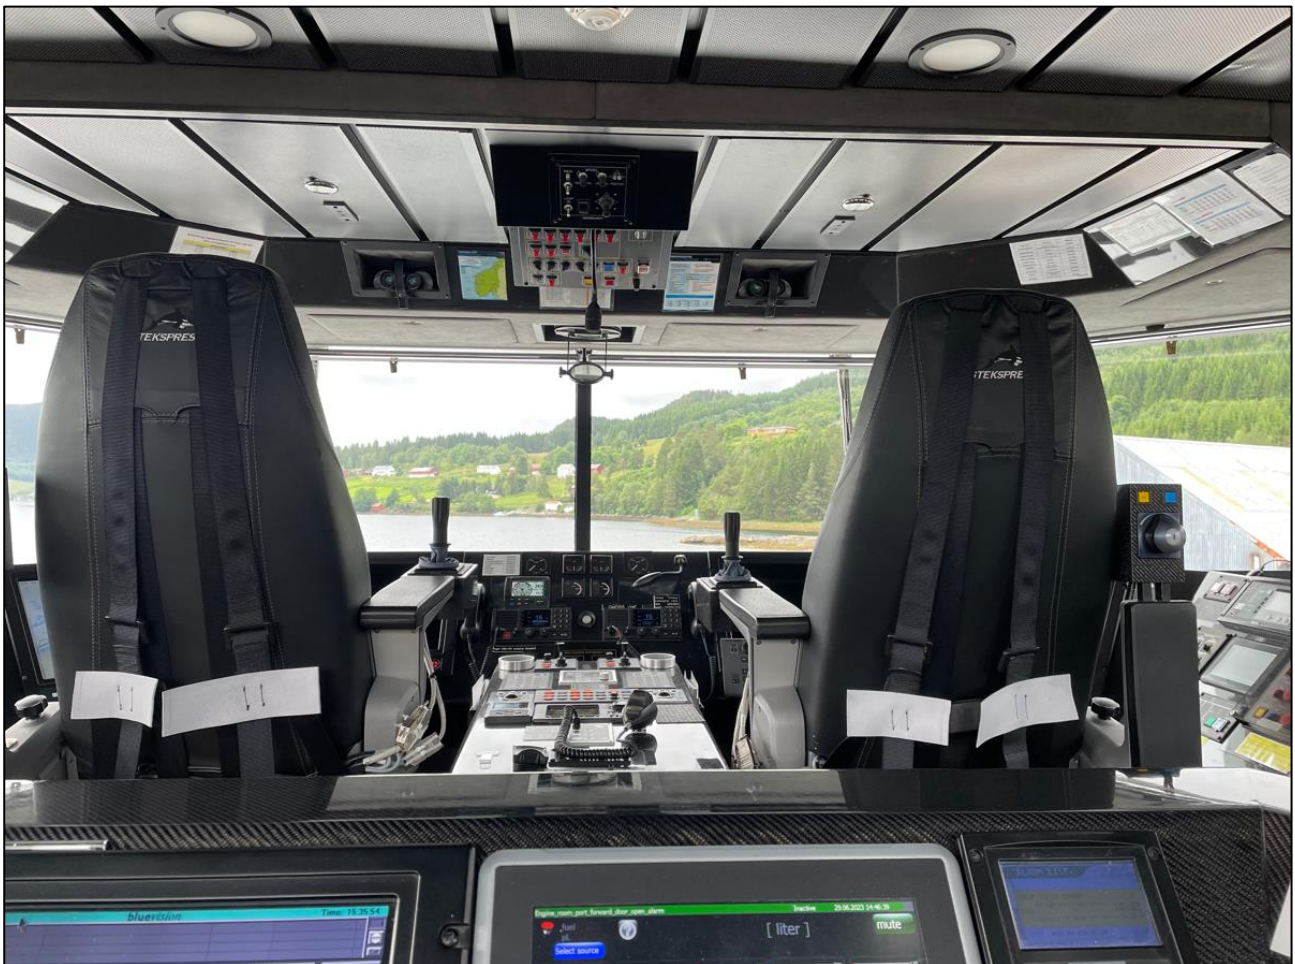
Tyrhaug forlot Kristiansund kl. 1200 i henhold til ruten med 26 passasjerer om bord, og seilte ut gjennom Nordsundet ca. kl. 1204. Det var da navigatør A som var aktiv navigatør. Han satt i styrbord posisjon. Kartplotter, radar (10 cm) og ECDIS var på, mens den andre radaren (3 cm) stod i standby. Solblendingsgardiner var i bruk. Bak han satt maskinsjefen som hadde oversikt over de tekniske forholdene om bord (se figur 2).

Figur 2: Broen på Tyrhaug sett fra posisjonen til maskinsjefen. Foran er styrbord og babord navigatørposisjon. Bilde: SHK

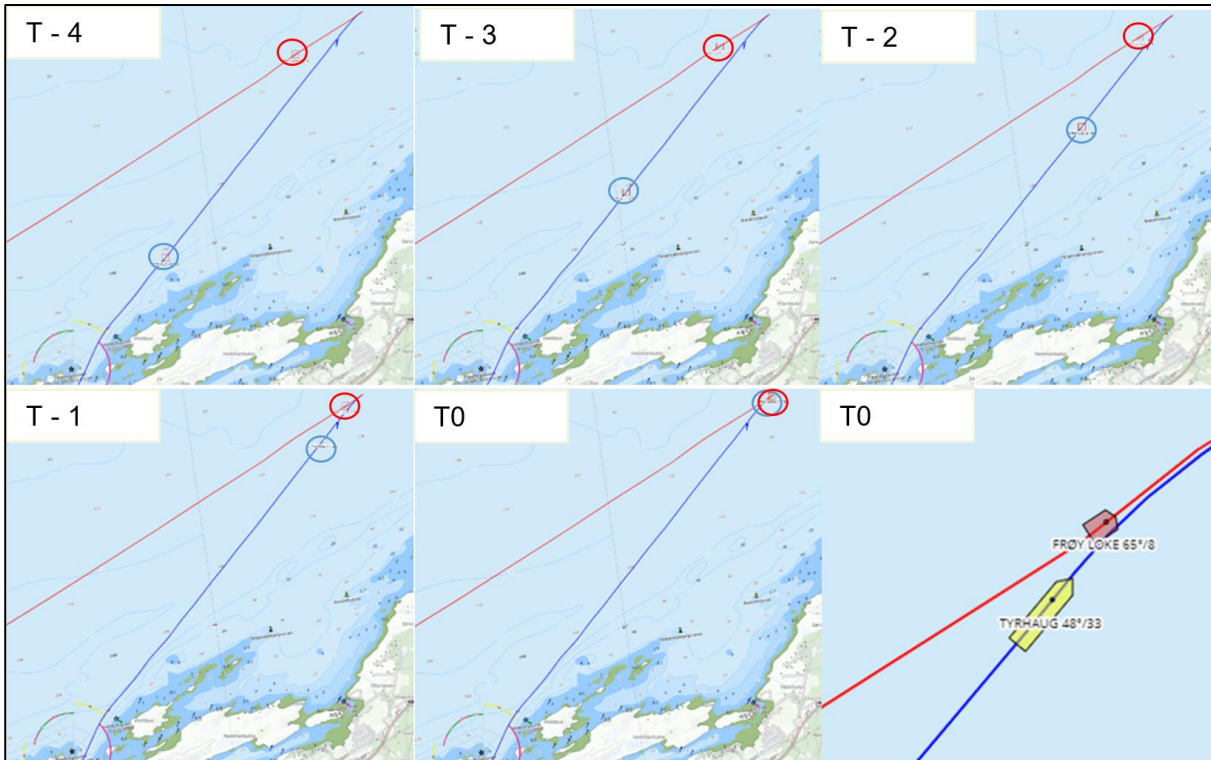
Matrosen var oppom broen en tur, men gikk ned til kafeteriaområdet ca. 70 sekunder før kollisjonen. Etter utseilingen fra Ringholmen hadde matrosen observert fergene som krysset fjorden mellom Edøy og Sandvika ferjekai. Det siste minuttet før kollisjonen var det to personer på bro, navigatør A og maskinsjefen. Samme kurs og fart ble opprettholdt fram til fartøyene kolliderte kl. 1231 se figur 5.

Figur 5: Tyrhaug (blå) og Frøy Loke (rød) i tidsrommet 1227 til 1231. Kilde: Kystverket AIS

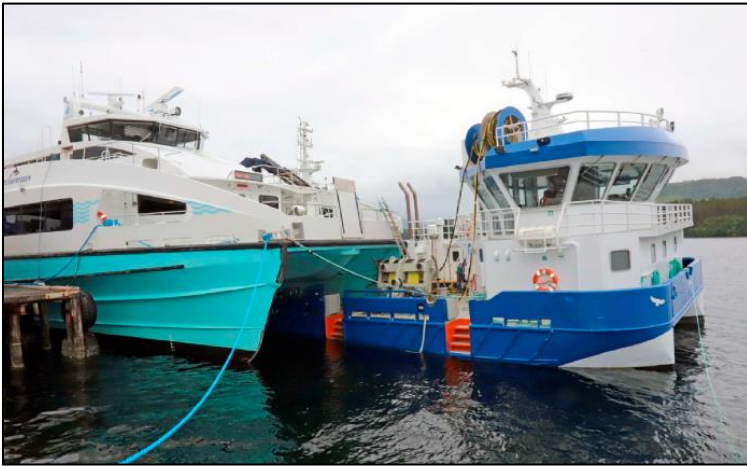
Hurtigbåten Tyrhaugs babord skrog traff servicefartøyet Frøy Loke akterut på styrbord side, se Figur 6. Sammenstøtet førte til at babord skrog på Tyrhaug ble hengende fast i arbeidskranen som var plassert noen meter inn på Frøy Lokes akterdekk.

Figur 6: Tyrhaug og Frøy Loke. Foto: Politiet

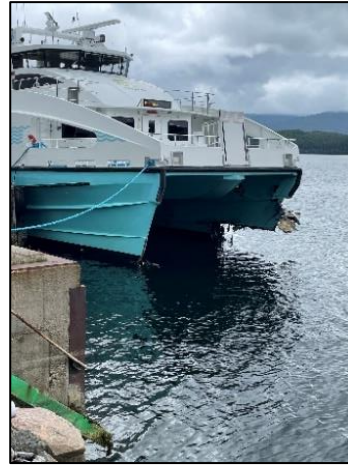
Figur 7: Tyrhaug. Foto: SHK

Etter kollisjonen kom flere fartøyer til unnsetning og passasjerene på Tyrhaug ble evakuert til et mottakssenter som var etablert på land. Det ble besluttet at fartøyene ikke skulle separeres før de var slept inn til et skipsverft i nærheten. Se bilde av Tyrhaug, Figur 7, etter separering.
