RAPPORT SJØFART 2024/07

Sjøulykke med skyssbåten Toja som forliste i Tomrefjorden sør-vest for Molde 30. mai 2023

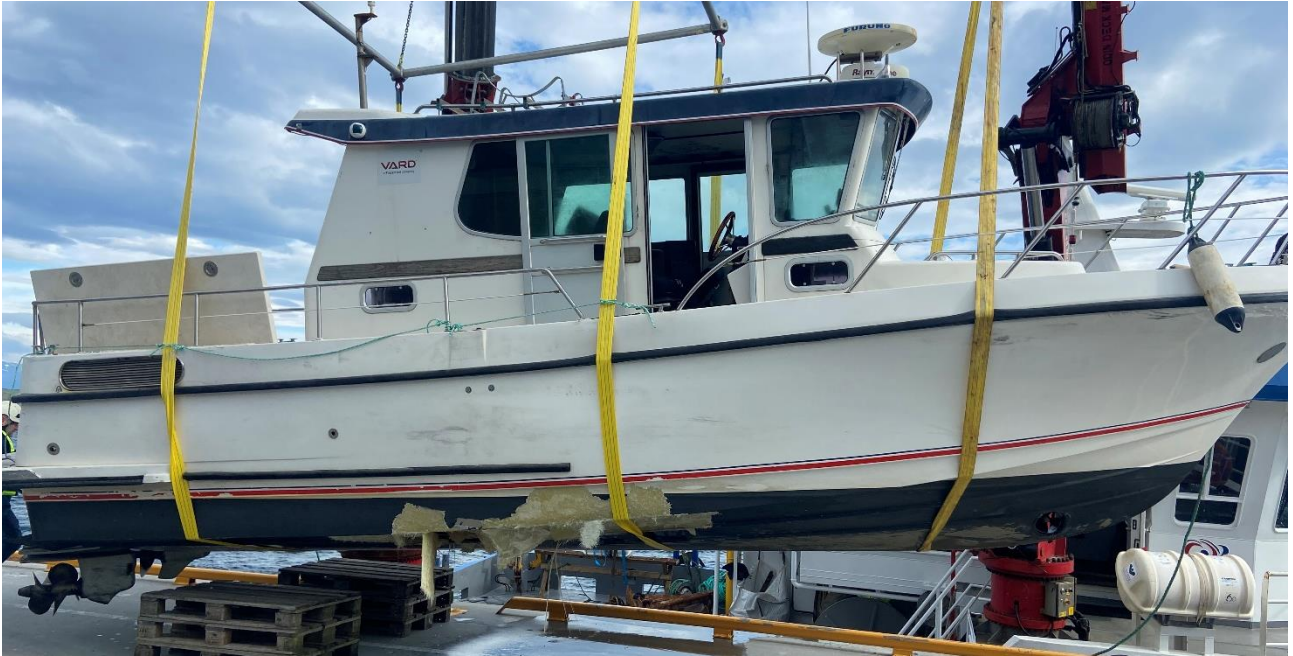
Hullet var lokalisert i bunnen av fartøyet på styrbord siden omtrent midtskips, se skadeområdet i figur 5.

Figur 5: Oversikt over skadeområdet. Foto: SHK

Det ytterste laget av komposittskroget var flerret av og stedvis gikk denne flerren gjennom skroget. Skaden var ca. 280 cm lang og 90 cm bred.

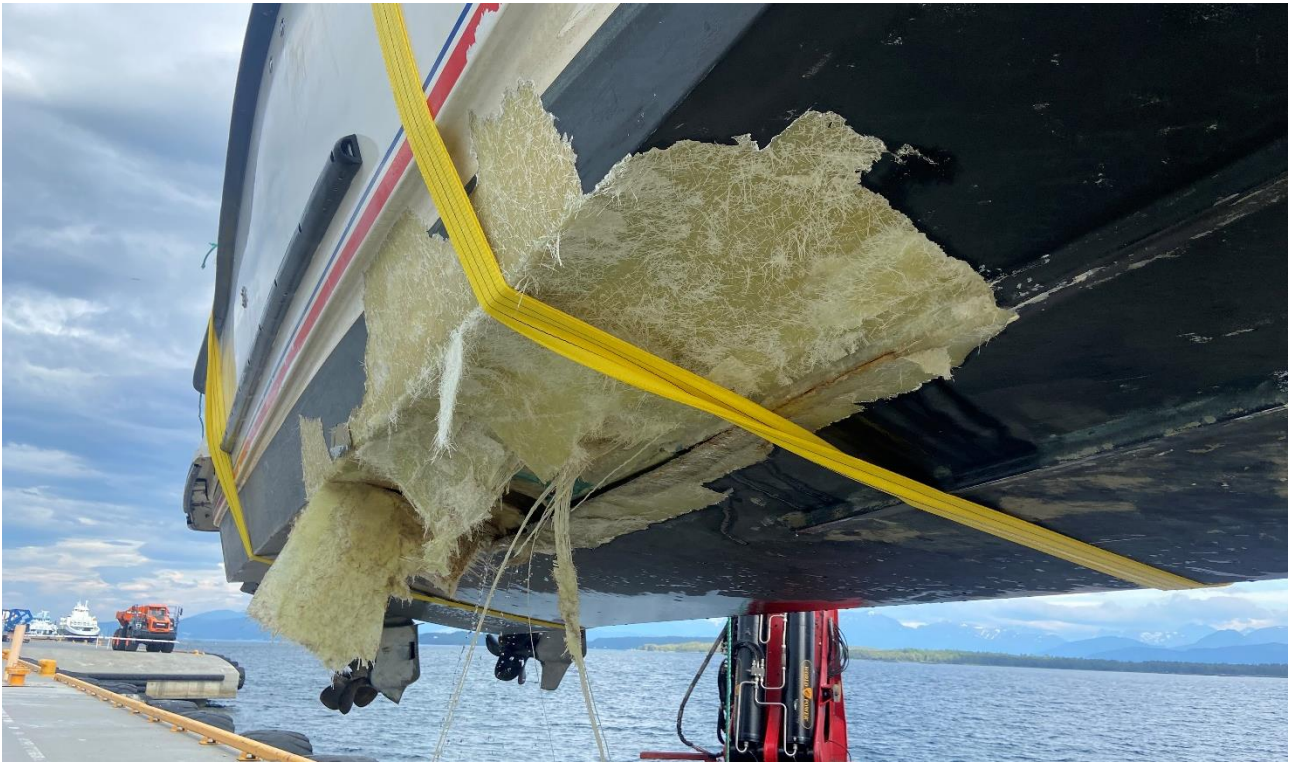
Videre ble det observert en sprekk som strakk seg fra omtrent der skaden startet forut, forbi hullet gjennom skroget og nesten helt til akterenden av skadeområdet, se figur 6.

Figur 6: Oversikt over skadeområdet sett fra baugen. Foto: SHK

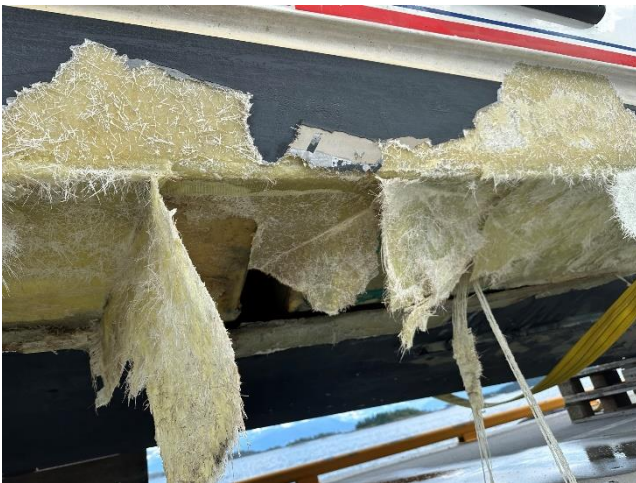
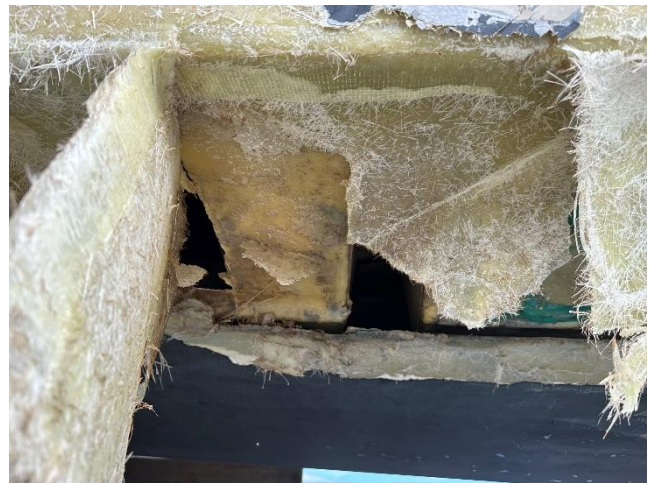
Figur 7 og figur 8 viser hullet som gikk gjennom skroget. Bildet til venstre viser skadeområdet sett fra akter, der man tydelig kan se hullet gjennom skroget som videre er vist i nærbildet til høyre. Hullet gikk inn til en større tørrtank hvor det gikk en del kabler. Disse kablene gikk gjennom til maskinrommet og kabelgaten var ikke tett.

Figur 7: Oversikt over skadeområdet sett fra akter. Foto: SHK

Figur 8: Nærbilde av skadeområdet viser hull inn i fartøyet. Foto: SHK

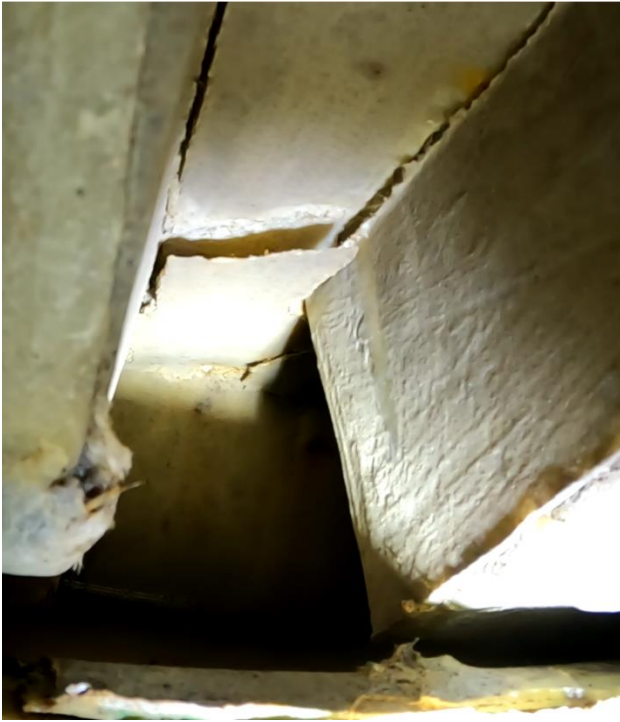
Det ble også observert større sprekker på innsiden av skroget og i innredningen ved skadeområdet, se figur 9 og figur 10.

Figur 9: Sprekker i innredningen observert gjennom hullet i skroget Foto: SHK

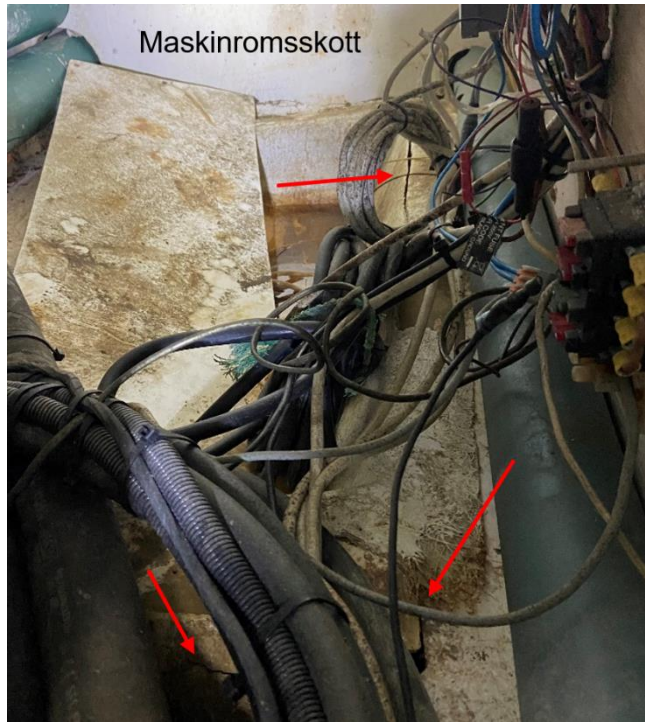
Figur 10: Større sprekk forut for maskinrommet, se røde piler. Foto: SHK

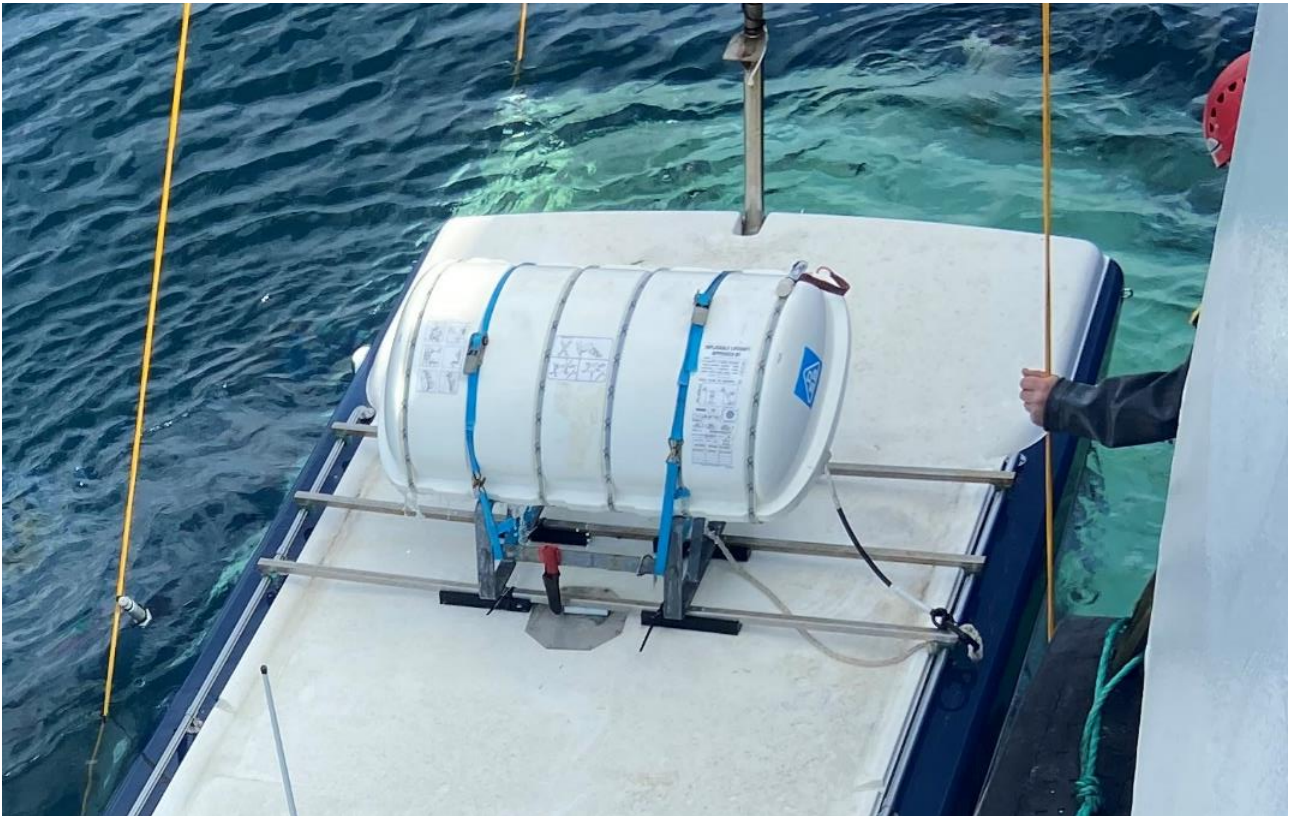
Figur 13: Flåten som var stropet fast til styrehuset. Foto: SHK

Da flåten ikke hadde hydrostatisk utløser og var stropet fast til styrehustaket, løste den seg ikke ut da fartøyet sank. Om de nødstilte hadde hatt tilgang til flåten slik den var tiltenk ville dette både økt sannsynligheten for at de ble oppdaget tidligere og økt overlevelsessevnen betraktelig. Studier som har undersøkt overlevelsessjansen for personer som har havnet i vann i vinter- og sommertemperaturer viser at med 10 grader i vannet skulle det ikke vært mulig å overleve så lenge som 47 minutter uten annen bekledning og andre redningsmidler enn flytevest. Basert på tabellen i kapittel 1.10.1 om overlevelsessevne i vann, er estimert overlevelse betydelig mindre enn 30 minutter ved vindstyrke på Beaufort 5 og ca. 10 grader i vannet. Dette underbygger at oppholdstid i vann er en svært kritisk faktor, og at en flåte vil øke overlevelsessevnen. Denne ulykken anses som svært alvorlig og kunne ha hatt langt alvorligere konsekvenser med tanke på tiden det tok før de ble reddet opp av sjøen.

The Norwegian Safety Investigation Authority recommends that the Norwegian Maritime Authority change the exemption requirement in Section 16 (2) of the 12 Pax Regulations, and that any exemption from the requirement be compensated by safety measures that reflect the risk of ending up in the sea year-round.

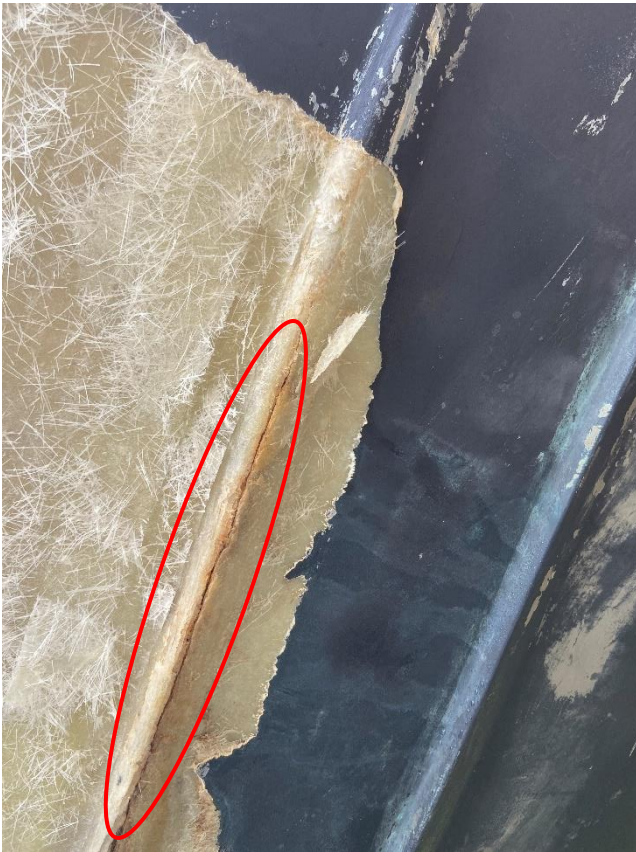
Undersøkelsene har vist at det var meget dårlig vedheft mellom glassfiberlagene i skadeområdet, se figur 15 og figur 16.

Figur 15: Reparasjonslaminat har løsnet fra skroget og de blanke overflatene viser at det har vært ingen eller dårlig vedheft i skadeområdet. Se deler av den gamle sprekken markert med rød ring. Foto: Konsulenten

- Forurensinger på overflaten i reparasjonsområdet. Kjerneprøvene viste at det hadde vært forurensning i reparasjonsområdet.
- Lav temperatur, under 18 °C som er minimumstemperatur for standard polyester, ved støping.
- Høy fuktighet i skadeområdet, i luften og i glassfiberen som skal brukes.
- Det er ikke utført vedheftstester for å finne ut av hvilken type resin som har riktig vedheft.
- For fin korning på sliperondell, minimum 24 korning skal brukes.
- Vasking av slipt overflate med Aceton eller andre løsemidler gjør at det blir dårligere vedheft i reparasjonsområdet.
- Feil på resin, herder og andre materiellfeil.

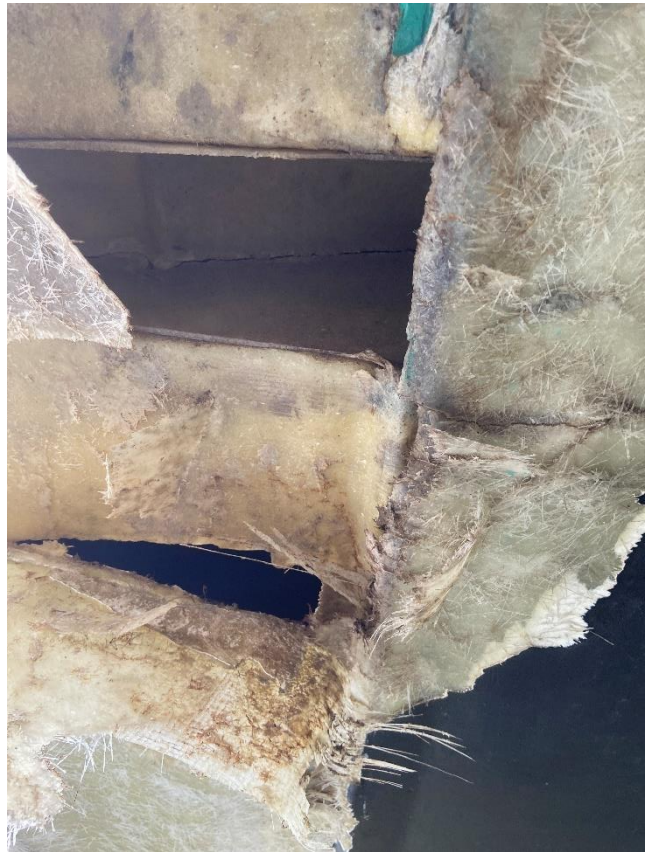
Figur 16: Skroglaminatet har løsnet og det er hull rett inn i båten. Foto: Konsulenten

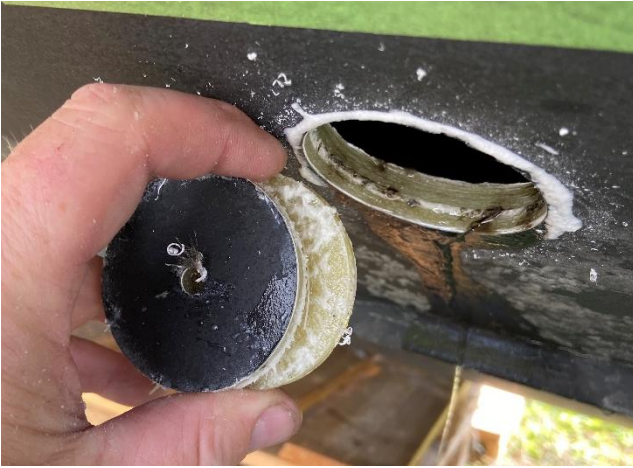
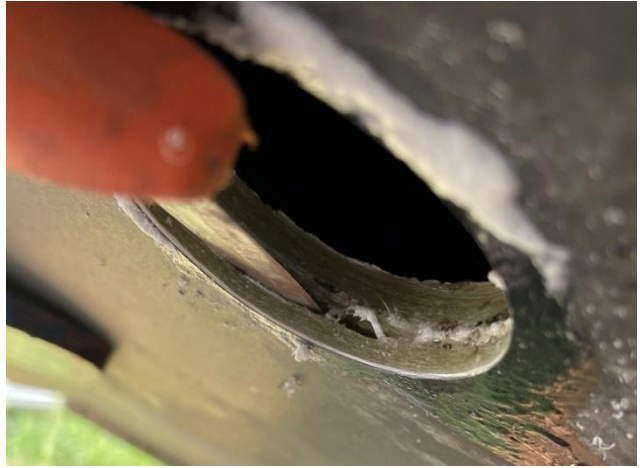
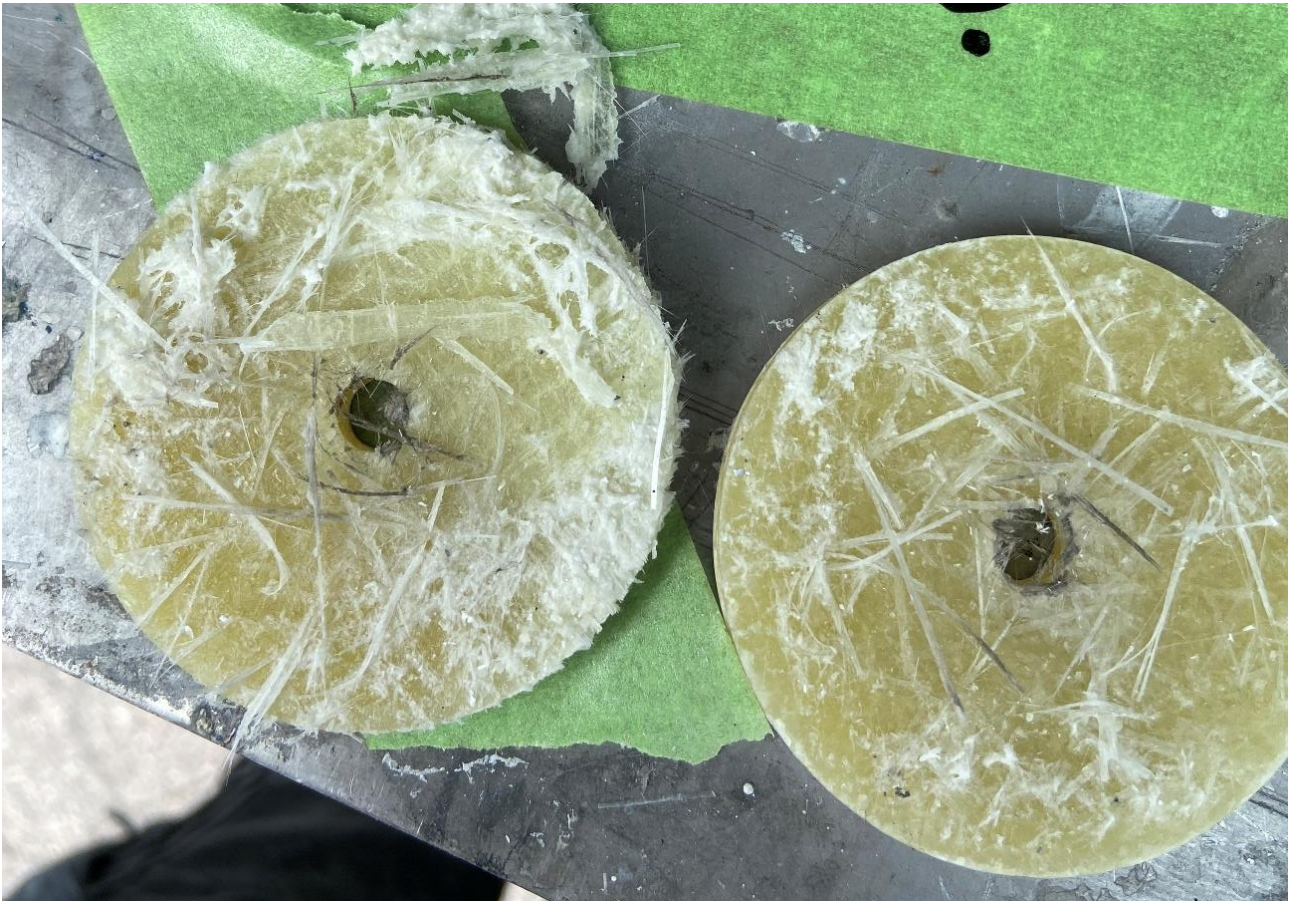
Kjerneprøver tatt i reparasjonsområde viser at det er delaminering mellom laminatene, samt at det er glassfiberstøv mellom laminatlagene, se kjerneprøve nr. 2 på styrbord side i figur 17, figur 18 og figur 19.

Figur 17: Kjerneborprøver viser at det er delaminering mellom laminatene samt at det er glassfiberstøv mellom laminatlagene. Prøve 2 på styrbord side. Foto: Konsulenten

Figur 18: Kjerneborprøver viser at det er delaminering mellom laminatene. Prøve 2 på styrbord side. Foto: Konsulenten

Figur 19: Kjerneborprøver viser at det er delaminering mellom laminatene samt at det er glassfiberstøv mellom laminatlagene. Prøve 2 på styrbord side. Foto: Konsulenten

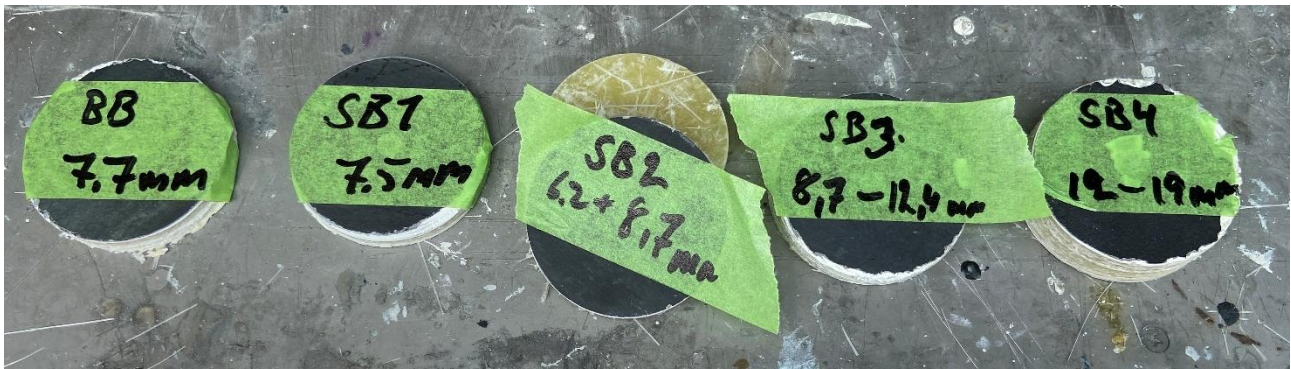
Den indre delen (originalt laminat) av prøve 2 på styrbord side har en tykkelse på 8,7 mm og den ytre delen (reparasjonslaminat) har en tykkelse på 6,2 mm, til sammen 14,9 mm. Produksjonsbeskrivelsen sier at det skal være til sammen ca. 10,5 mm med laminat i skroget der prøve 2 er hentet fra. Så tilkommer laminat til blant annet avstivere til skroget som er i området. Se figur 20 for alle kjerneprøvene som ble tatt fra fartøyet.

Figur 20: Oversikt over kjerneprøver som er tatt fra skroget, der prøve 2 på styrbord side vises i midten.
Foto: Konsulenten
