RAPPORT SJØFART 2024/08

***Sjøulykke med fall over bord frå
fiskefartøyet Iselin på Lopphavet,
Finnmark den 12. desember 2023***

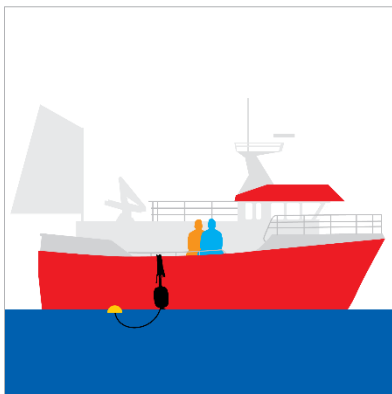
Det var mykje motstand i tauet, og fiskaren som stod ved sida av skipperen, hjelpte til med å dra tauet mot seg for å få nok slakk til å få tauet over på garnhalaren, sjå figur 4, figur 5 og figur 6.

Figur 4: Fiskarane klare til å ta om bord flaggbøya. Illustrasjon: SHK

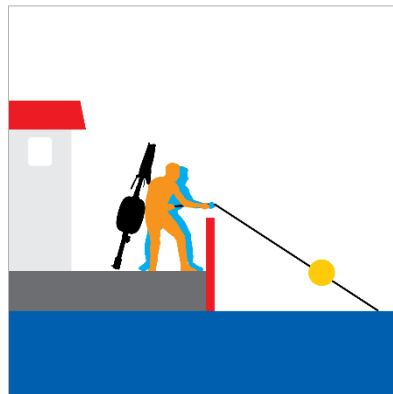
Figur 5: Skipperen og fiskaren drog i slyngen. Skipperen hadde flaggbøya bak ryggen. Illustrasjon: SHK

Motstand i tauverk kan oppstå dersom anten slyngen eller iletauet er for kort, samanlikna med djupna i sjøen der bruk er sett. Havstraum og vind kan òg føre til at fartøyet driftar frå bruket. Då vil taua bli strammare og vanskelegare å handtere. Fiskaren som drog opp garnlenkja i ettertid, opplyste at slyngen var stram, og at fiskefartøyet måtte manøvrerast opp mot bruket for å skape nok slakk. Korkje posisjonsdata eller vitneforklaring gir informasjon om korleis fiskefartøyet var posisjonert i forhold til vind, straum og flaggbøye, og om skipperen prøvde å manøvrere aktivt opp mot vêret for å få slakk på tauverket før han gjekk ut på dekk.

Det innebar vesentleg fare å stå med flaggbøya plassert bak ryggen, og dette førte til at flaggbøya drog skipperen med seg over ripa.

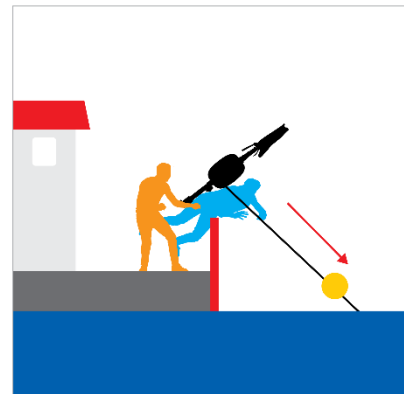
Figur 6: Skipperen blei dregen over bord. Illustrasjon: SHK

Fiskaren såg at flaggbøya byrja skli oppover ryggen til skipperen, og plutselig fall skipperen over bord. Fiskaren prøvde å få tak i han, men rakk det ikkje då alt gjekk for fort. Fiskaren hadde kontakt med skipperen i vatnet, og dei ropte til kvarandre, men skipperen dreiv raskt framover mot baugen og vidare vekk frå fartøyet.

Havarikommisjonen tilrår Sjøfartsdirektoratet å presisere krava i forskrift om arbeidsmiljø mv. på skip § 9-5 om bruk av flytemiddel ved arbeidsoperasjonar på utsett dekk for fiskefartøy, slik at krava tek omsyn til risikoen for fall over bord, med tanke på både arbeidsoperasjon og utforminga av dekket.

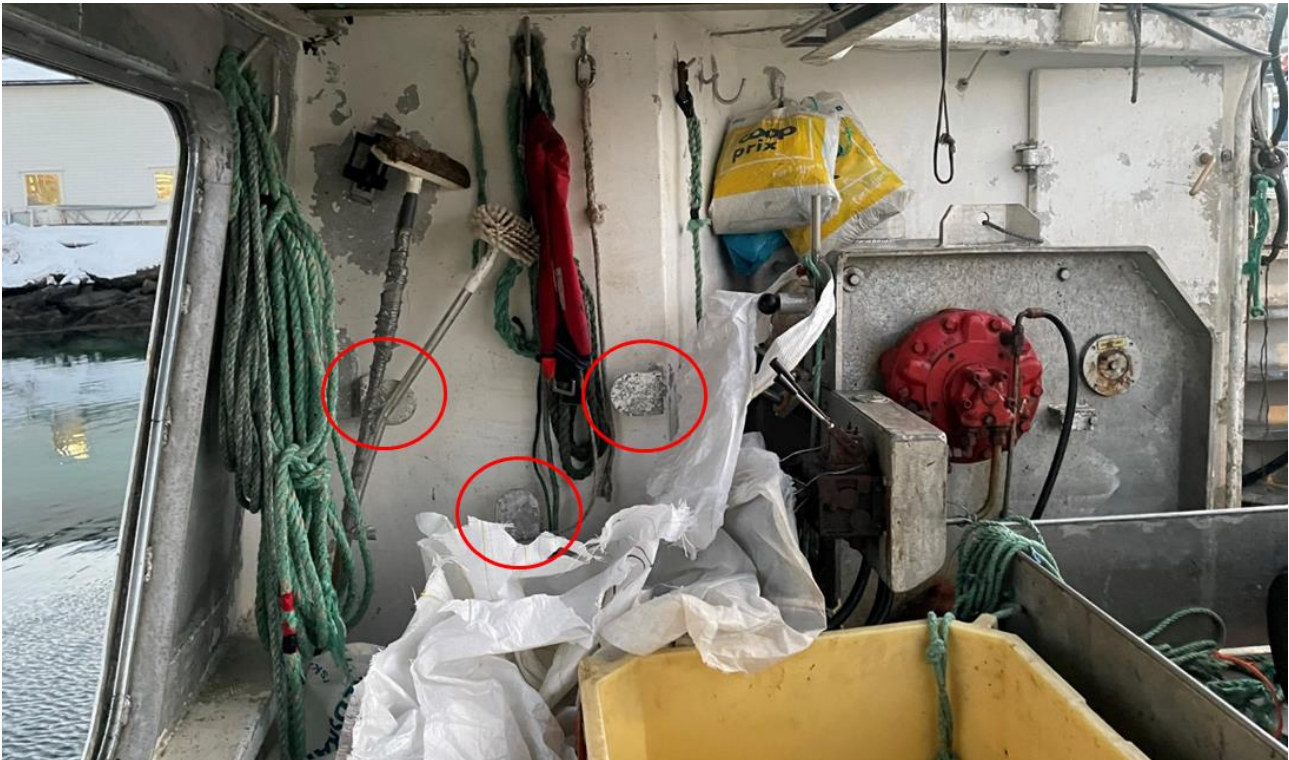
Fiskaren sprang for å få laus næraste redningsbøye, men det hang ein sekk med garn framfor bøya. Sjå figur 7 for plassering av redningsbøya.

Figur 7: Raude sirkclar markerer innfestinga til redningsbøya. Denne blei senere frigjord av fiskaren, men det var da for sent å kaste den. Sekken med garn som hang over, blei skoren ned i samband med redningsforsøket. Foto: SHK

Fiskaren såg gjennom ei opning i skottet på babord side at skipperen dreiv lenger vekk. Sekken var for tung for fiskaren å løfte av, så fiskaren henta ein kniv for å skjere sekken vekk. Han mista skipperen av syne og fekk ikkje kasta redningsbøya.

Forskrift om fiskefartøy med største lengde på under 15 meter stiller krav om å ha livbøyer om bord og at desse skal vere lett tilgjengelege. Redningsbøya på dekk var utilgjengeleg, og fiskaren måtte fjerne ein sekk med garn som hang i vegen for å frigjere bøya.

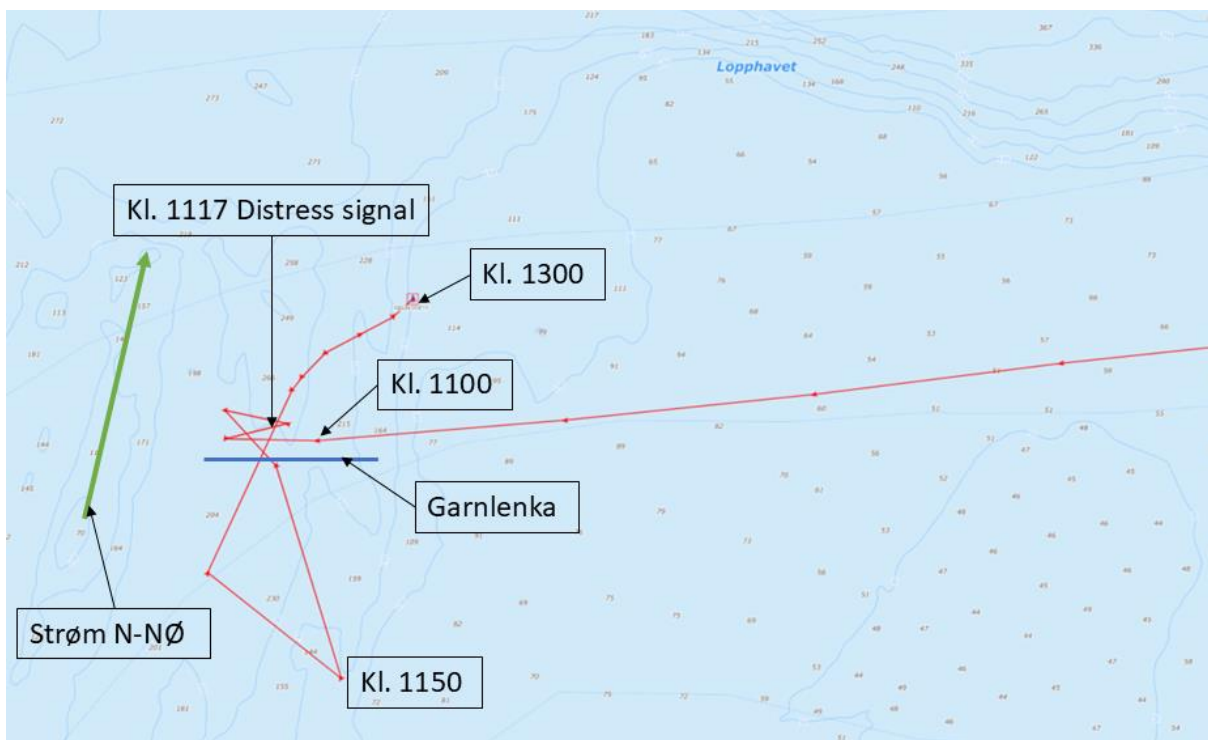
Fiskaren blei etter kvart desorientert og sleit med å manøvrere fiskefartøyet. Fiskaren hadde til å byrje med kontroll på kvar han sist hadde sett skipperen, men mista etter kvart oversikta. Han såg berre flaggbøya som stod att i det området han meinte å ha observert skipperen sist.

Figur 8: Rørselene til fartøyet ved ulykkestidspunktet og posisjonen til garnlenkja. Dei raude punkta i AISsporet er markerte kvart 10. minutt. Kart: Kystverket AIS

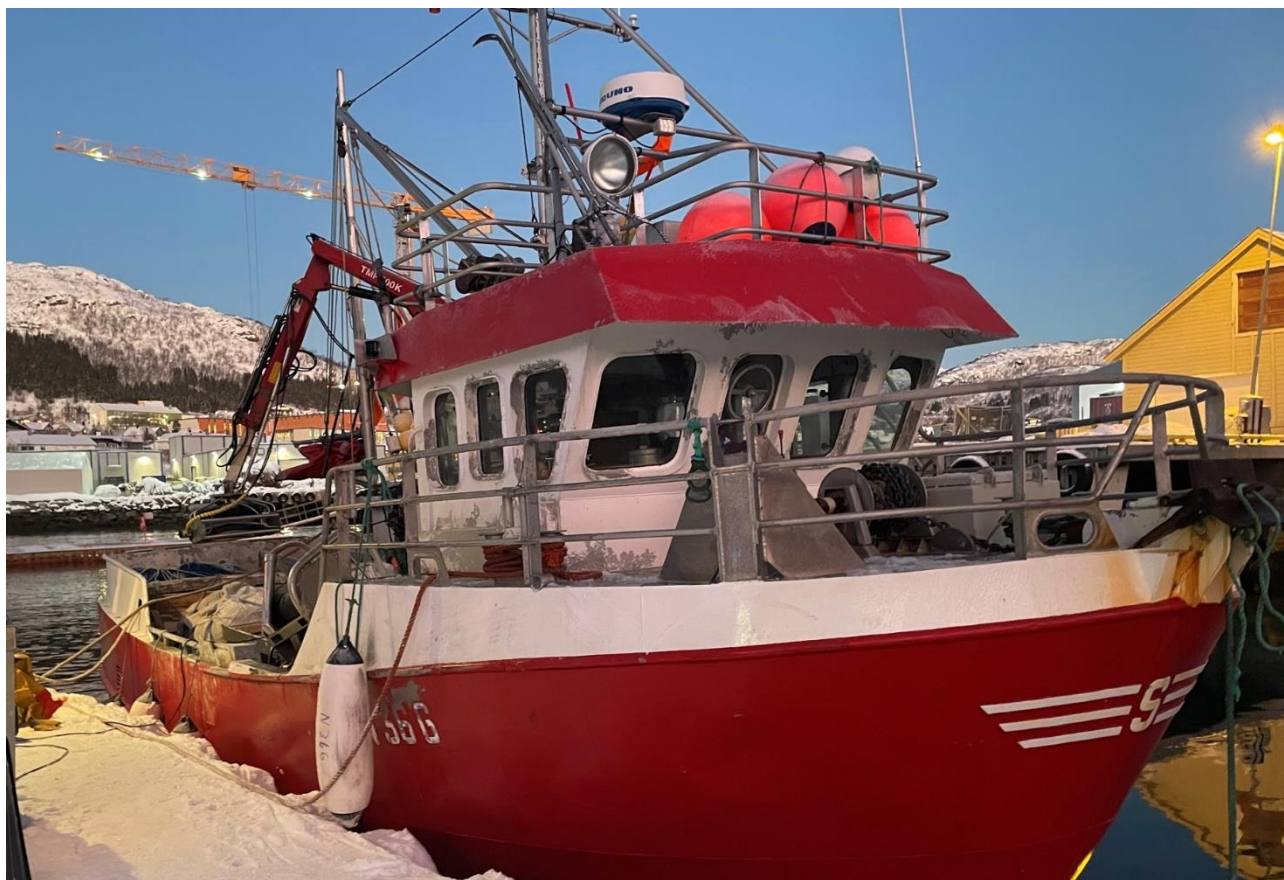
Figur 9: Iselin sett frå styrbord side etter ulykka. Foto: SHK

Fartøyet var utstyrt med redningsleider på akterspegelen. Rekkjehøgda var målt til over 100 cm ved garnhalaren på styrbord side. Det var ikkje arrangement for tryggingline på arbeidsdekket. Det var oppblåsbar redningsvestar om bord. Det var totalt to redningsbøyer om bord, ei på styrehustaket og ei på arbeidsdekk.
