Avgitt februar 2025

RAPPORT SJØFART 2025/02

*Forlis av arbeidsbåten Maya vest for
Karmøy den 15. februar 2024*

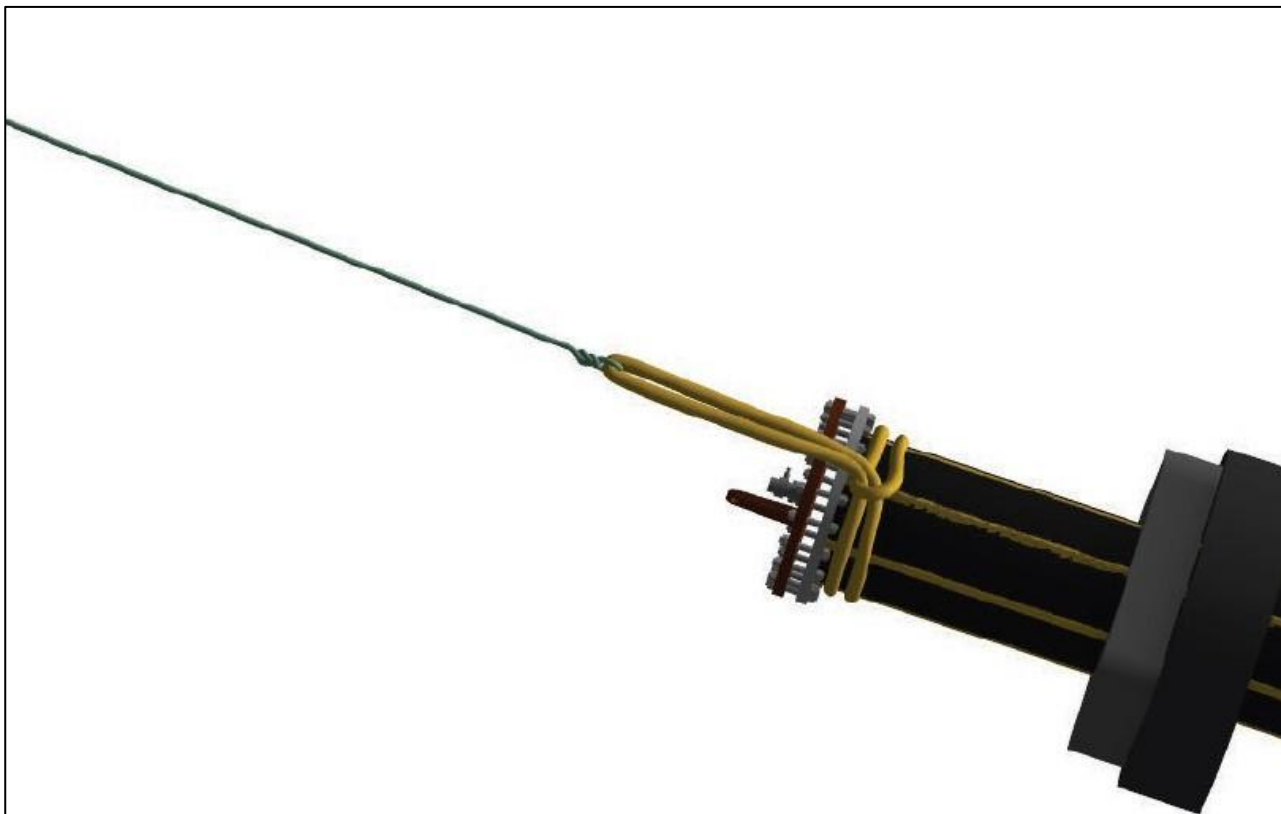
Figur 2: Rundsling, sertifisert for løft på maksimalt tre tonn, festet til rørslepet i den enden som hadde PVC-hjul montert. Illustrasjon: SHK

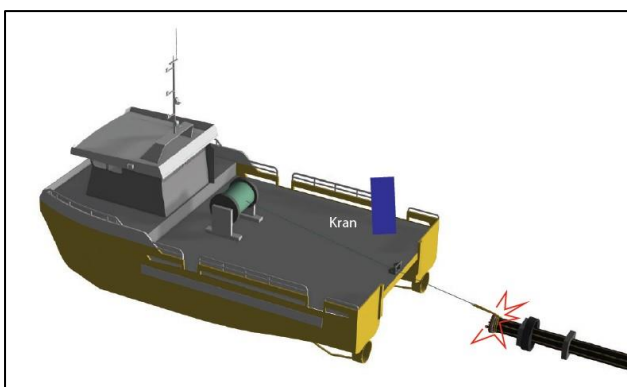
Mannskapet på Maya observerte at sjøen bygde seg mer opp med noe svell, i kombinasjon med at de merket hyppigere rykninger i fartøyet. Kl. 1536 røk lastestroppen som var festet til slepet. Dette skjedde syd for Skudeneshavn, se figur 4 og Figur 5.

Figur 4: Lastestroppen røk. Illustrasjon: SHK

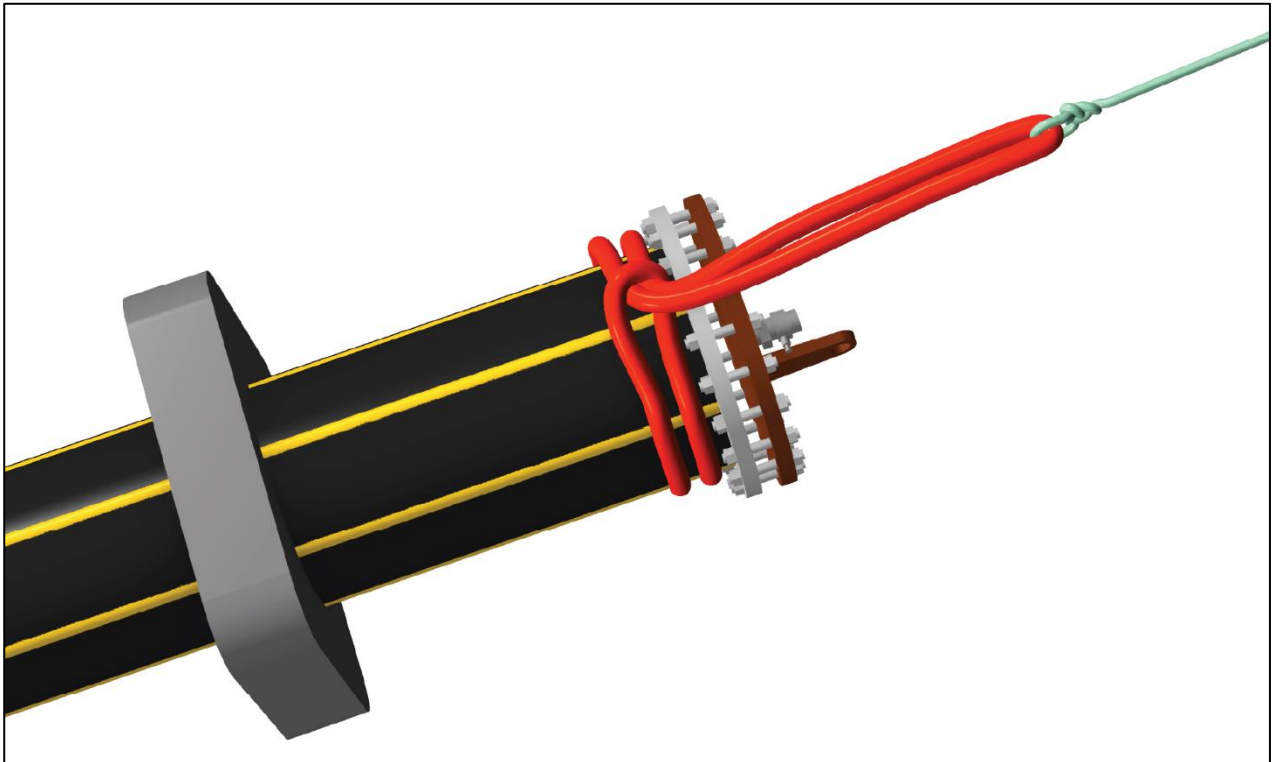
løft på maksimalt fem tonn. Rundslingen ble festet på samme måte som forrige gang ved at den ble strupet i enden av røret mot endeflensen, se figur 6.

Figur 6: Rundsling, sertifisert for løft på maksimalt fem tonn, festet til rørslepet. Illustrasjon: SHK

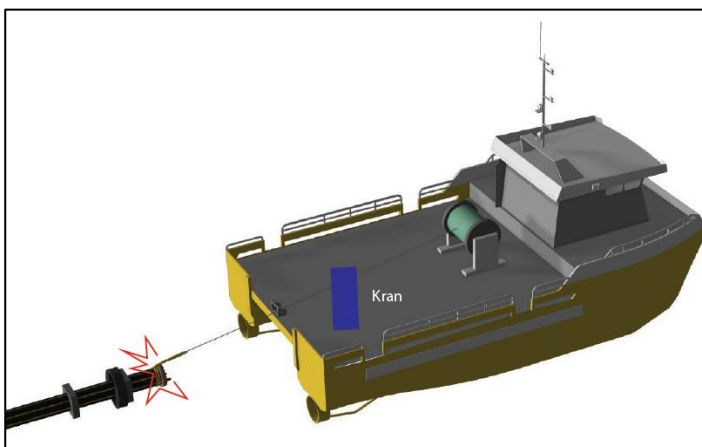
Kl. 1903, da fartøyet var omtrent 1,1 nautiske mil nord-nordvest for Jarsteinen, røk festeanordningen til slepet for andre gang, se figur 7 og figur 8. Været hadde i forkant av hendelsen blitt dårligere med høyere sjø og sterkere vind.

Figur 7: Festeanordningen til slepet røk og de mistet slepet for andre gang. Illustrasjon: SHK

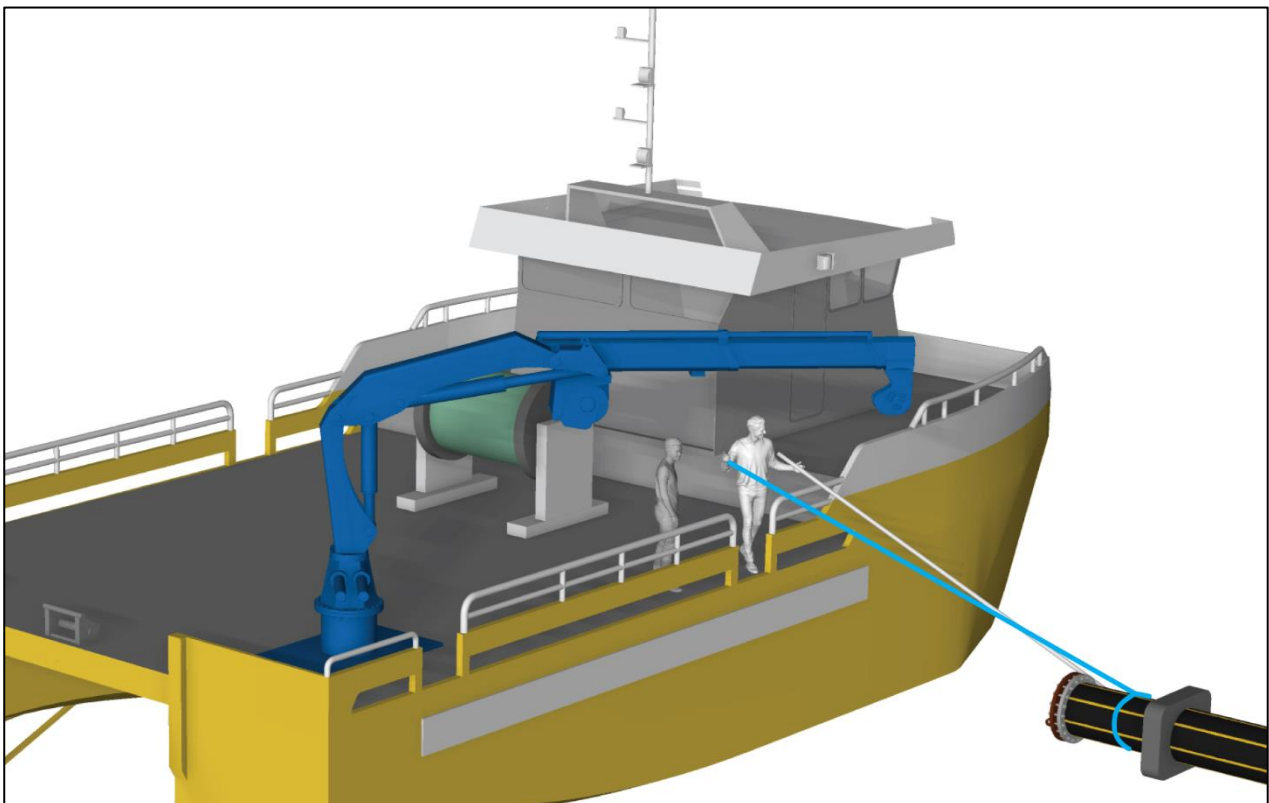
Det ble besluttet å ta den enden av rørslepet som ikke hadde PVC-hjul opp på styrbord side av Maya og tre en stropp rundt slepets ende ved hjelp av en båtshake, se figur 9. Beslutningen om å legge Maya på tvers av rørledningen, var fordi mannskapet var bekymret for at betongloddene skulle slå hull i skroget. Kranen ble posisjonert på styrbord side med hensikt å koble til rørslepet midlertidig, så de kunne heise enden av slepet opp på akterdekket for å feste kjettingen. Skipperen på Steven fulgte operasjonen på kort avstand og lyste opp området. Underveis i arbeidet med å feste slepets ende midlertidig, fikk fartøyet flere slag mot skutesiden fra enden av røret.

Figur 9: Illustrasjon av arbeidsoperasjonen da slepet skulle festes midlertidig i kranen før det skulle heises inn på akterdekket. Det rektangulære hvite området langs skutesiden indikerer teflonbeskyttelsen.
Illustrasjon: SHK

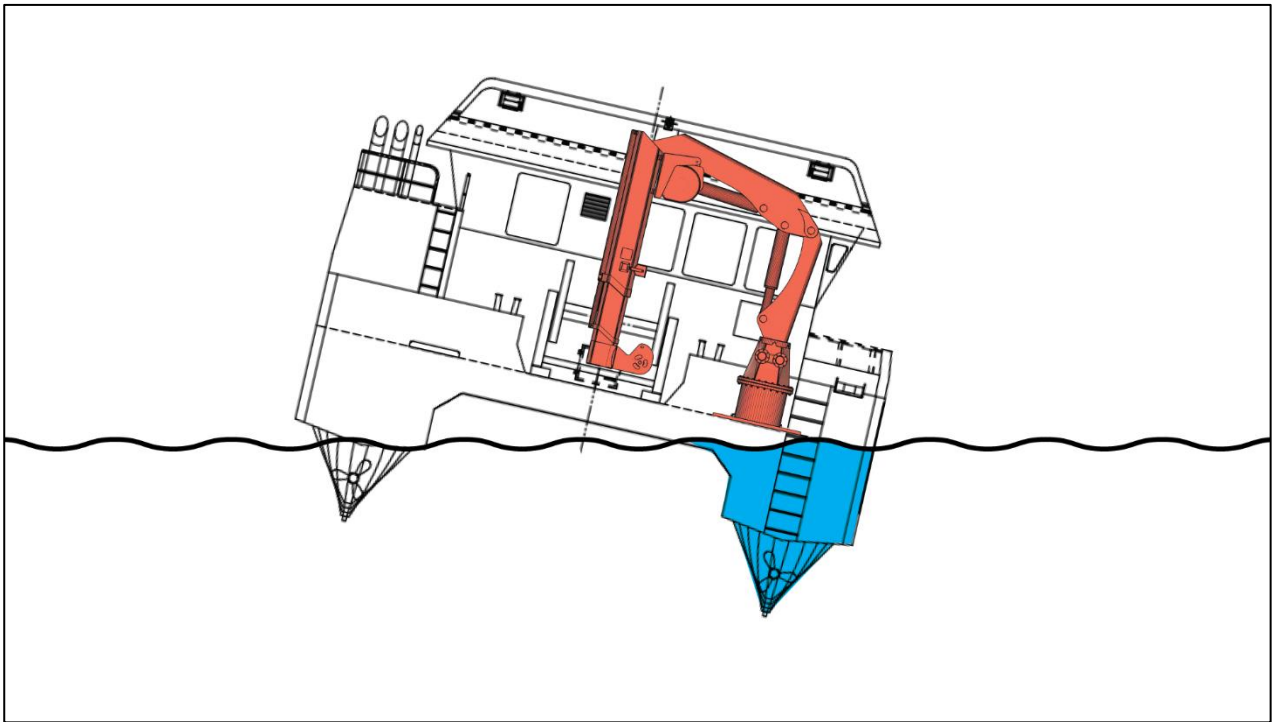
Skipper 2 stevnet Maya mot land med hensikt å strandsette fartøyet. Maya hadde på det tidspunktet en slagside mot styrbord og vannet i styrbord maskinrom sto ca. 10 cm under dekk, se figur 10.

Figur 10: Maya sett aktenfra med vanninntrengning i styrbord maskinrom og med styrbord slagside. Kranen var vendt mot senterlinjen. Illustrasjon: SHK

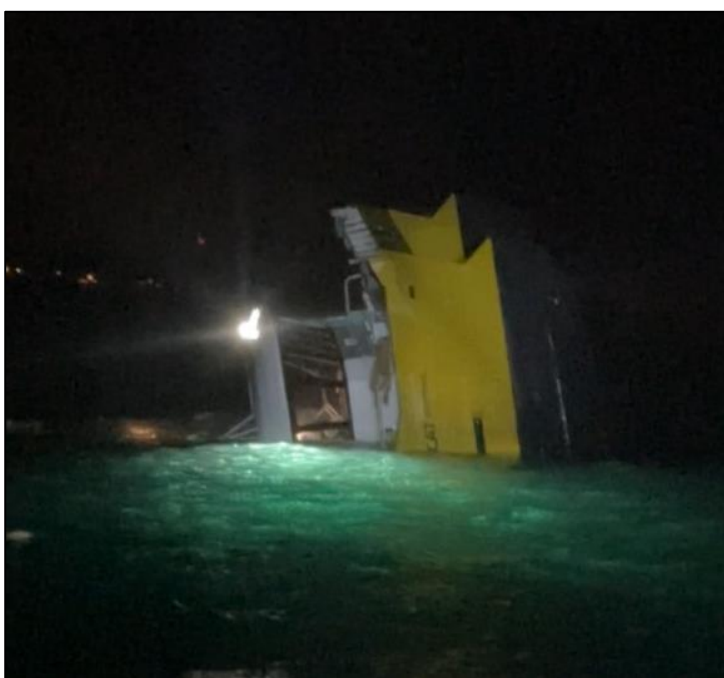
Kl. 2237 forliste Maya med akterenden ned, se figur 12. Nødpeilesenderen (EPIRB)⁴ ble utløst kl. 2239. En redningsflåte ble utløst, mens den andre ble med fartøyet ned.

Figur 12: Maya forliste kl. 2237. Foto: Rederiet

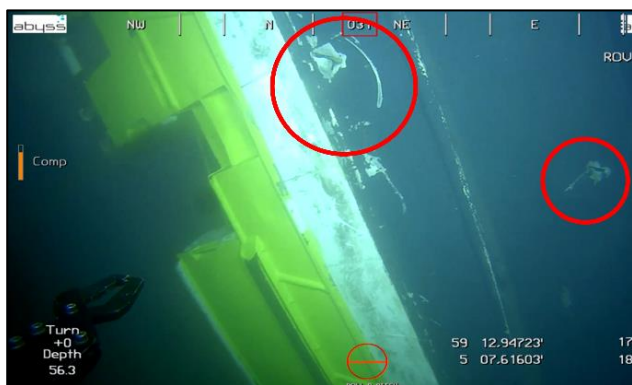
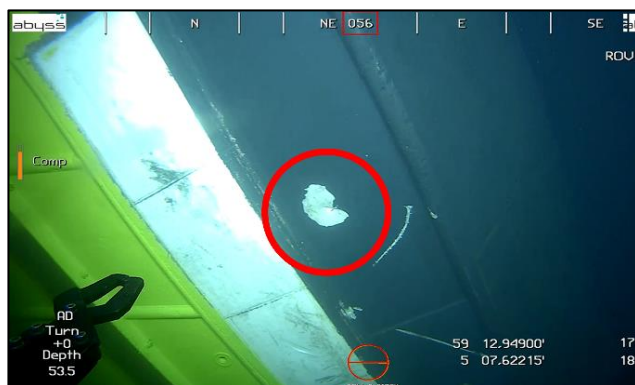
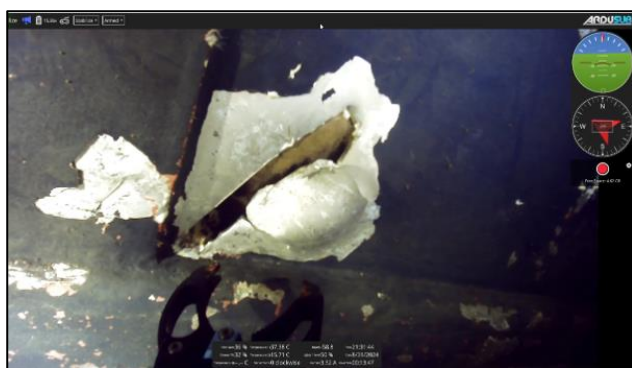
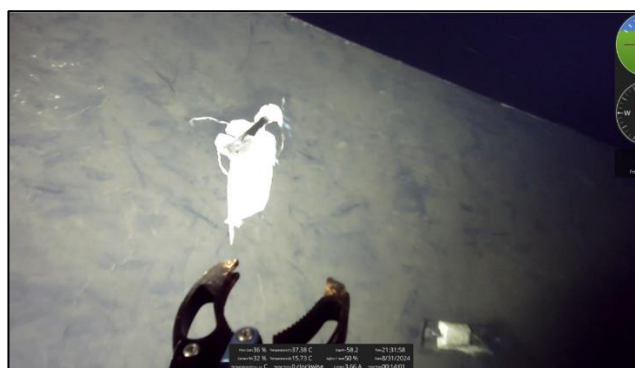
Tre av hullene i skrogene på Maya var lokalisert under vannlinjen nedenfor det hvite området med teflonbeskyttelse på fartøyets styrbord side, se figur 13, figur 14, figur 15 og figur 16. I samme område var det også flere skrapeskader uten skroggjennomtrengning.

Figur 13: To av tre punkteringsskader i styrbord skrog. Foto: Abyss

Figur 14: Tredje punkteringsskade i styrbord skrog. Foto: Abyss

Figur 15: Punkteringsskade i styrbord skrog rett under teflonbeskyttelsen. Foto: ROV Respons AS

Figur 16: Punkteringsskade i styrbord skrog helt ned mot kjølen. Foto: ROV Respons AS

I forsøket med å opprette ny slepeforbindelse kom Maya i kontakt med slepet ved flere tilfeller og fartøyet havnet også oppe på røret. Dette medførte at slepeøyet på røret punkterte skrogene på flere steder. Teflonplatene montert på styrbord side, som var plassert omtrent i vannlinjen, hadde ingen beskyttende effekt mot disse støtskadene. Punkteringene førte til vannfylling inn i begge maskinrommene og tankrommet på styrbord side.

Fartøyet ble inspisert med ROV ved to anledninger etter at det forliste. Skadene observert på inspeksjonsvideoene samsvarte med opplevelsene mannskapet hadde hatt om bord under hendelsen. Havarikommisjonen mener at skadene på styrbord skrog og mest sannsynlig på babord akterspeil ble påført som følge av sammenstøt mellom slepet og fartøyet.

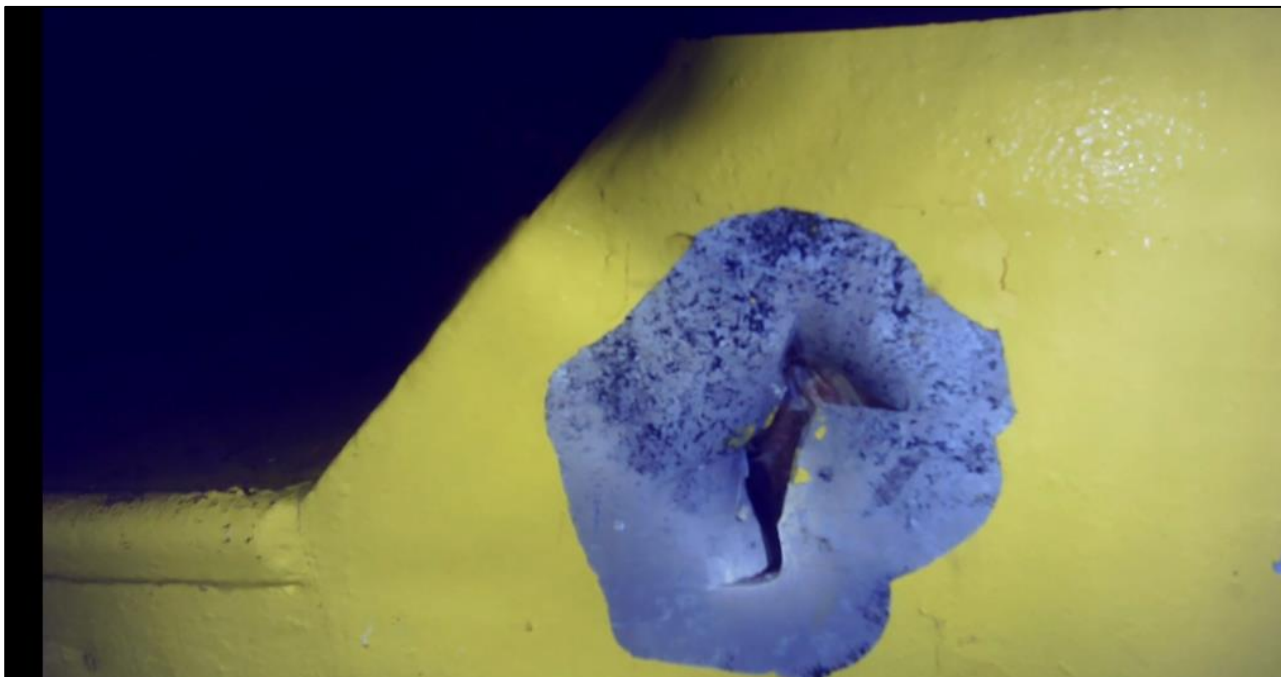
I videoopptaket fra ROV-inspeksjonen gjort i forbindelse med hevingforsøket, ble det observert ytterligere en skrogpunkteringsskade som var over vannlinjen på babord akterspeil, se figur 17.

Figur 17: Skade over vannlinjen på babord akterspeil. Foto: ROV Respons AS

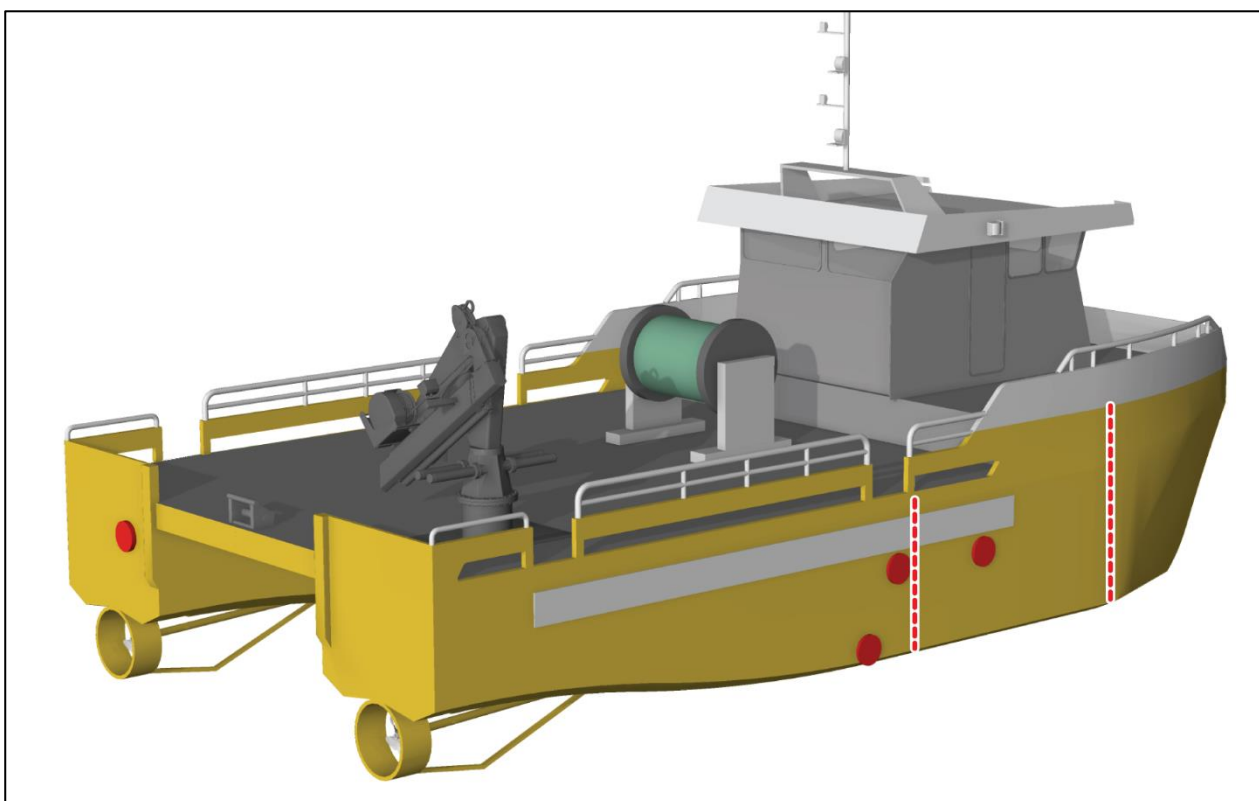
Illustrasjonen i figur 18 viser skadene, og hvordan de var fordelt i de enkelte seksjonene om bord.

Figur 18: Oversikt over skader i de forskjellige seksjonene. De stiplede linjene illustrerer tverrskipsskott. Illustrasjon: SHK

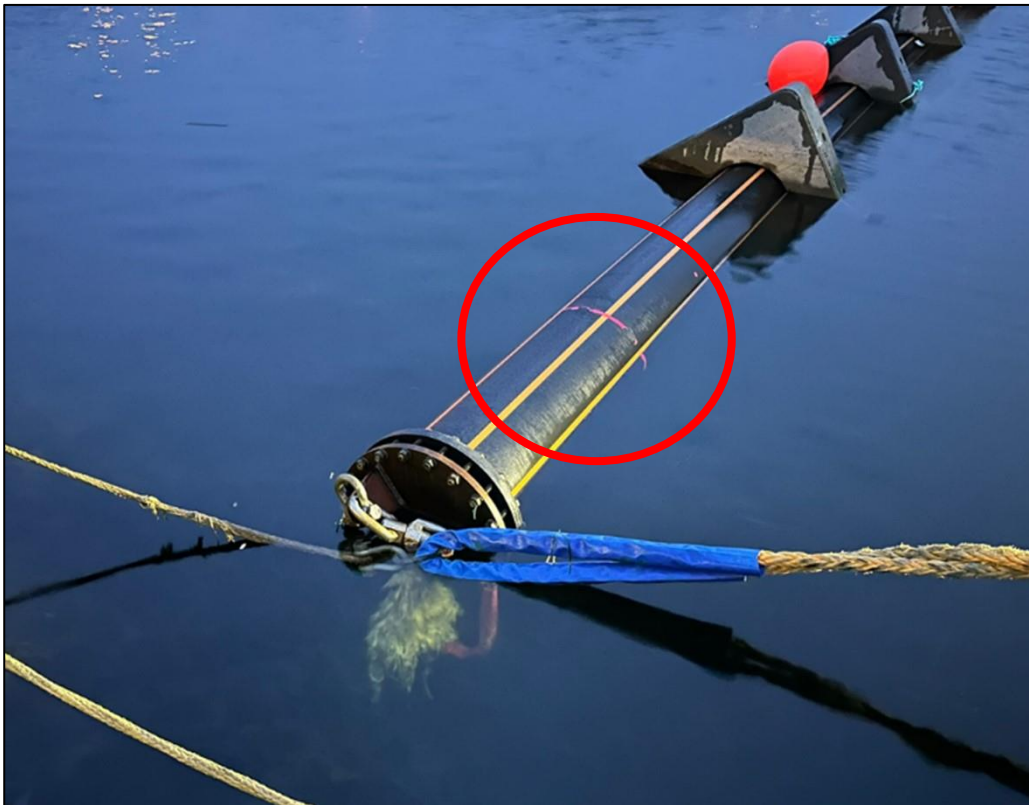
Entreprenøren leide inn et dykkerselskap til å inspisere røret etter at det ble berget. Fra inspeksjonsrapporten til dykkerselskapet som undersøkte røret ble det ikke observert skader, med unntak av noen skraper og et lodd som manglet ytterst på den lette enden av røret, se figur 19.

Figur 19: Den røde ringen på røret indikerer hvor betongloddet som manglet var plassert. Foto: SHK

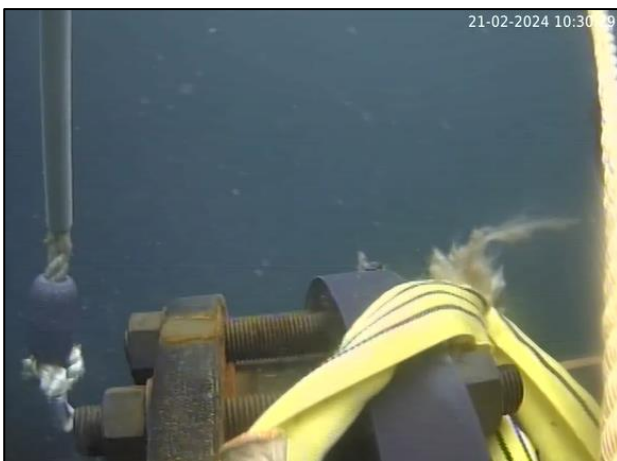
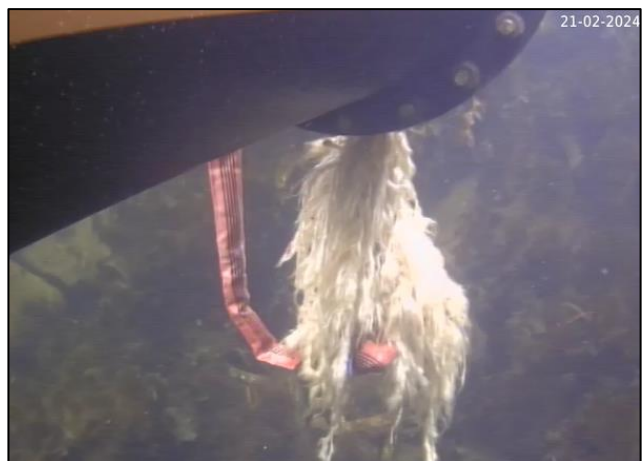
Inspeksjonsvideoen viste at begge lastestroppene fremdeles hang igjen på hver sin rørende. Begge stroppene var frynsete, se figur 20 og figur 21.

Figur 20: Lastestroppen sertifisert for løft på maksimalt tre tonn med slitasjeskade. Tauet til venstre i bildet er fortløyningsstauet, og har først blitt koblet til i etterkant av ulykken. Foto: Skarholm Dykking og Ingeniørtjenester AS

Figur 21: Lastestroppen sertifisert for løft på maksimalt fem tonn med slitasjeskade. Foto: Skarholm Dykking og Ingeniørtjenester AS

Lastestroppene var ikke egnet for slep, og skadene observert på slingene i ettertid samsvarer med å ha blitt slitt av mot endeflensen.

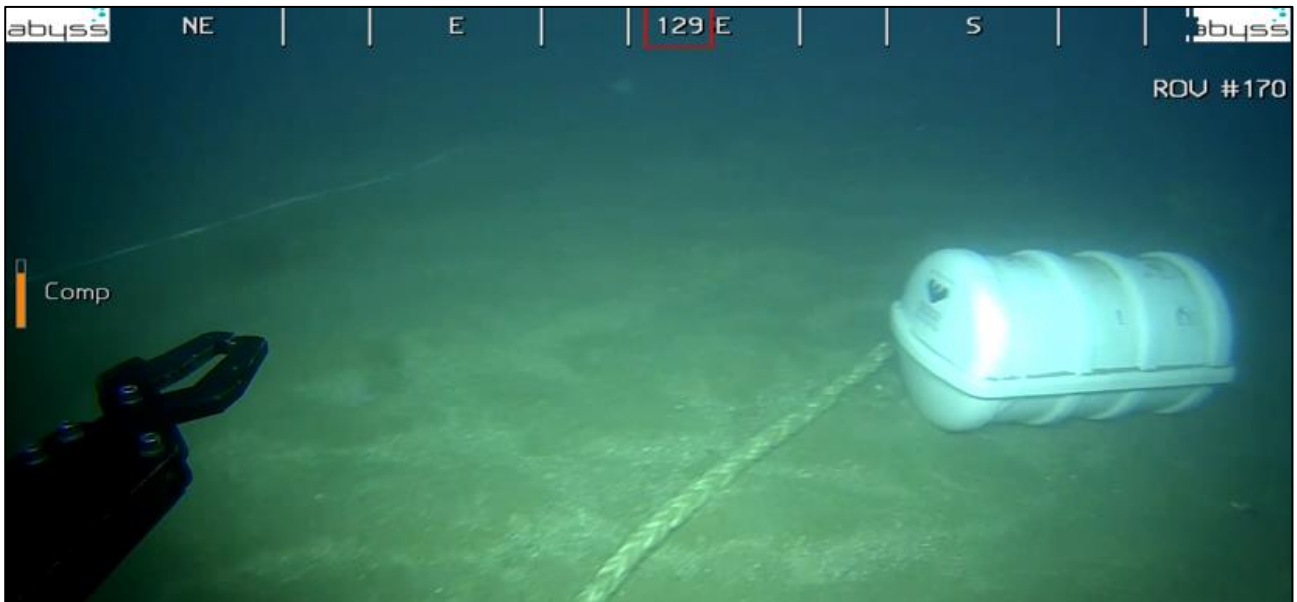
Under den første ROV-inspeksjonen av fartøyet ble en redningsflåte observert på havbunnen, se figur 22. Det er uklart om dette var flåten på babord side som ble forsøkt utløst av mannskapet under evakueringen, eller om det var flåten lokalisert på styrbord side.

Figur 22: En redningsflåte ble ikke utløst og ble med fartøyet ned. Foto: Abyss

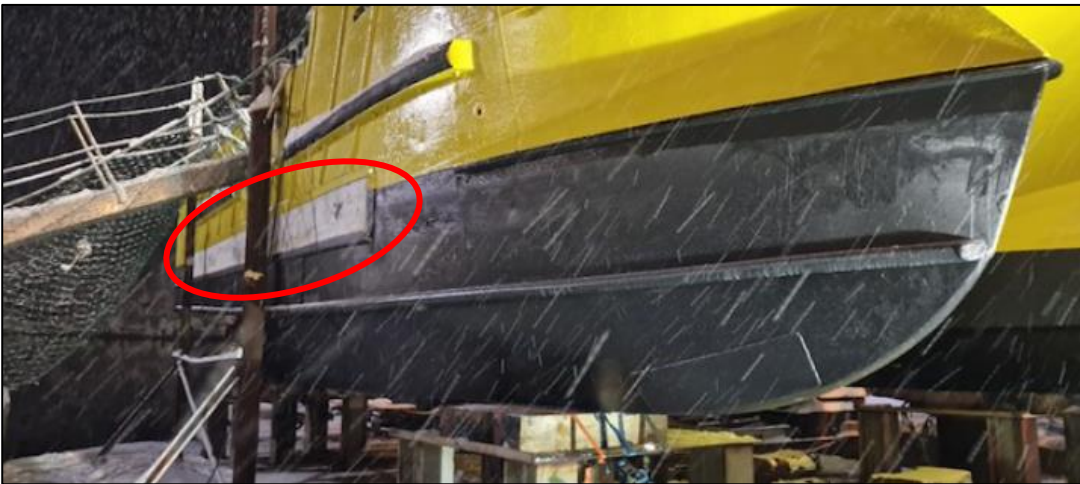
I vannlinjen på styrbord side var det montert teflonplater for beskyttelse av skutensiden, se figur 23. Bildet ble tatt i forbindelse med et verftsopphold i januar 2024 hvor fartøyet blant annet fikk nytt bunnstoff.

Figur 23: Teflonplate i vannlinjen markert med rød ring. Foto: LOS Marine
