RAPPORT SJØFART 2026/02

***Sjøulykke med fiskefartøyet Gaute
nordøst for Nordfold i Steigen,
14. november 2025***

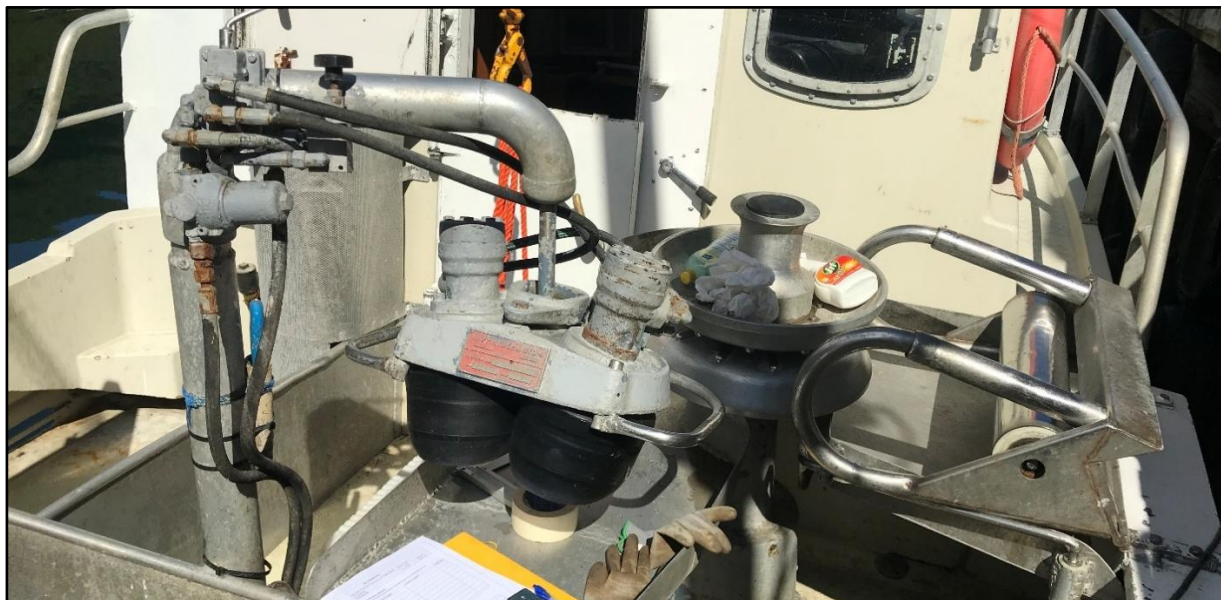
Fartøyet hadde gjennomgått siste periodiske kontroll av godkjent foretak i 2024, der det ikke ble påpekt alvorlige avvik. Det var ingen bemerkninger rundt sikkerhetsinnretningene på dekksmaskineriet.

*Figur 3: Deler av garnarrangementet slik det var om bord under periodisk forenklet kontroll i 2024.
Foto: Godkjent foretak*

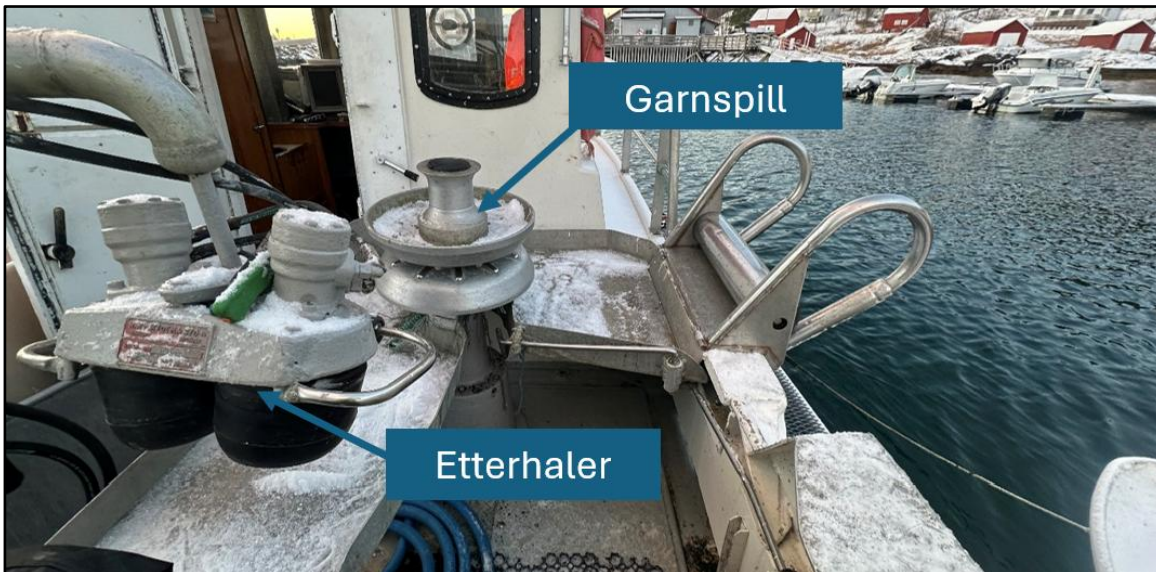
Fartøyet var utrustet med hydraulisk drevet garnspill, etterhaler og garngreier, se figur 4. Disse hadde egne regulatorer for å optimalisere samkjøring. Hydraulikkpumpen ble drevet av kileremmer påkoblet hovedmotoren. Turtallet på hovedmotoren regulerte effekten på hydraulikkpumpen.

Figur 4: Fiskefartøyet styrbord side, hvor piler viser garnspill og etterhaler. Foto: SHK

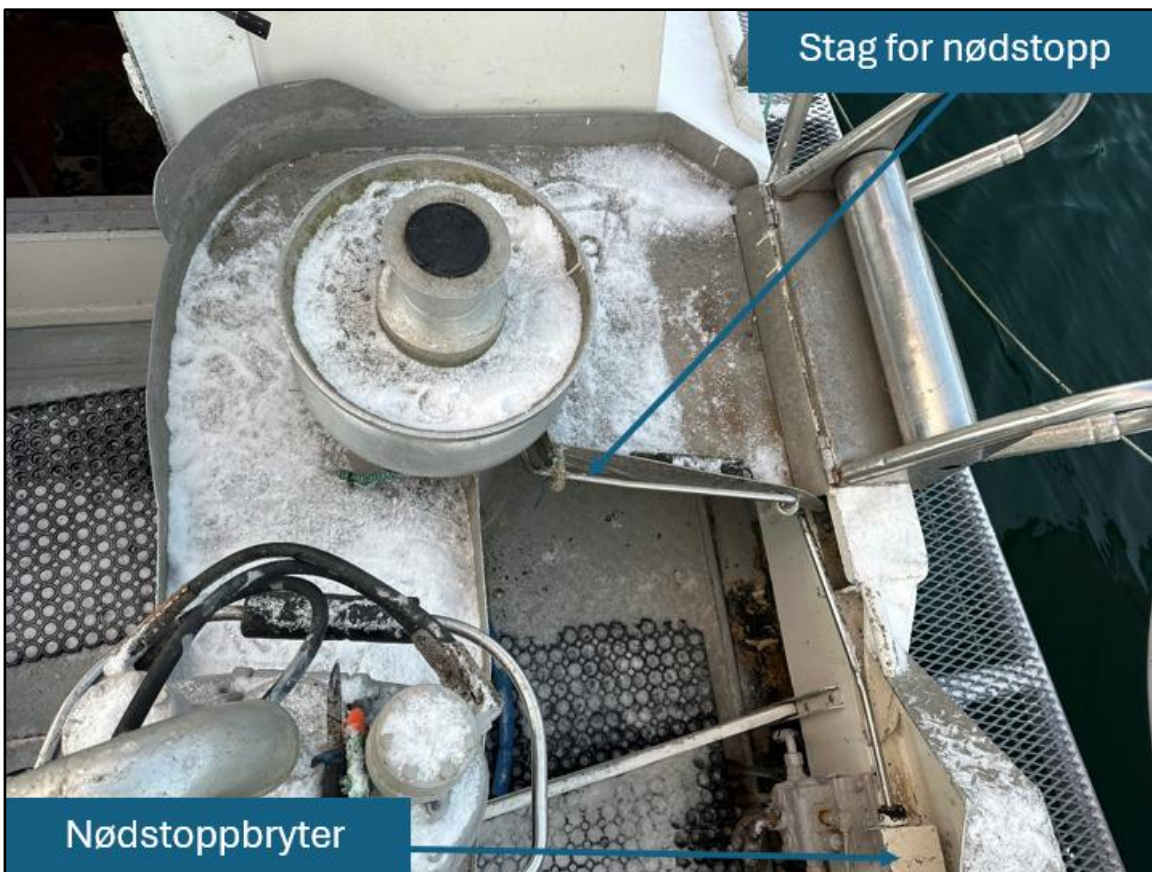
Figur 5: Nødstoppparrangementet. Foto: SHK

Det var montert en nødstoppsfunksjon på hydraulikksystemet, og dersom denne ble aktivert, stoppet all hydraulikk. Nødstoppsfunksjonen besto av et stag i lårhøyde ved garnrennen, som førte til nødstoppknappen se figur 6. Dersom staget ble presset delvis eller helt inn under operasjon stoppet hydraulikken. Staget hadde ingen motstand, og var lett å aktivere om man kom nær.

Da staget ble presset delvis inn, stoppet hydraulikken, men kunne aktiveres raskt igjen om staget ble tatt ut. Dersom staget ble dyttet hardt, helt inn mot garnrenna, måtte staget tas tilbake til normal posisjon og deretter måtte nødstoppen resettes ved å vri den rundt.

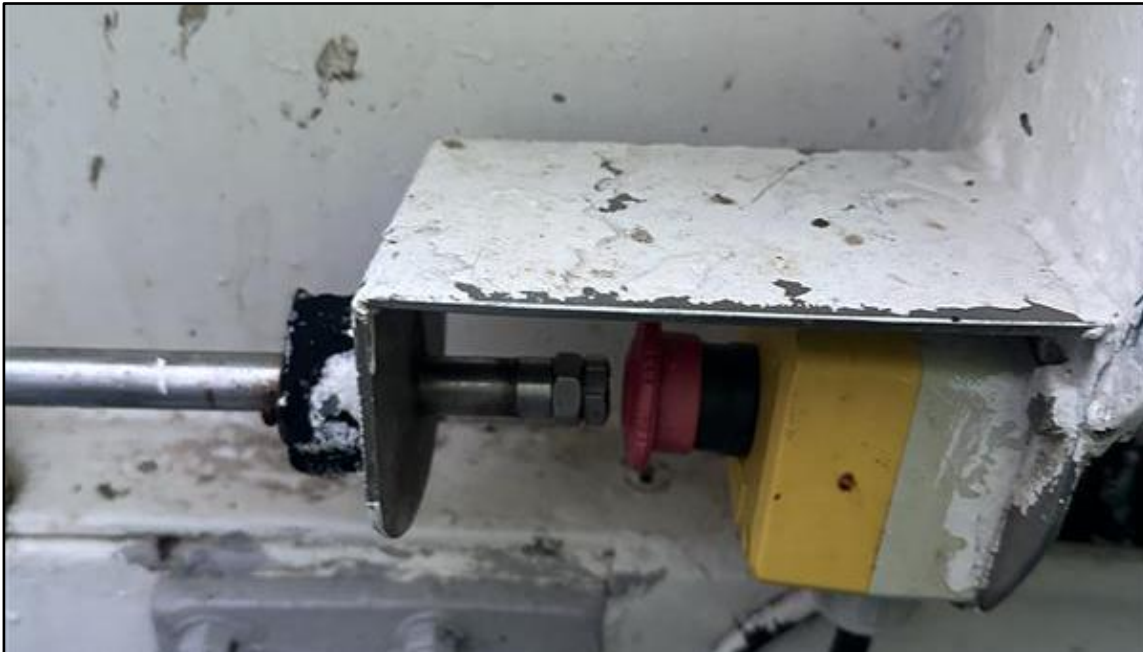
Figur 6: Nødstopp tilkoblet staget ved arbeidsposisjonen. Foto: SHK

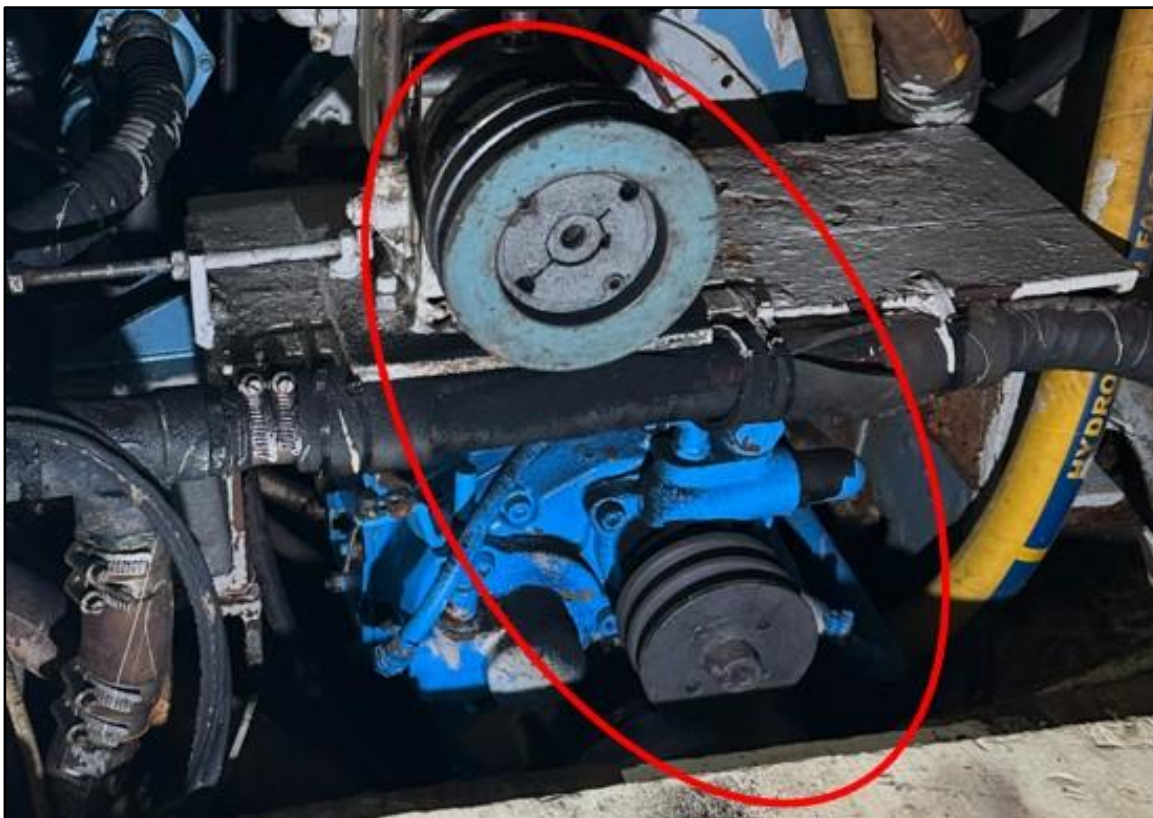
Da Havarikommisjonen undersøkte fartøyet, var kileremmene til hydraulikkpumpa røket, se figur 7.

Figur 7: Plasseringen til kileremmene som røk mellom motor og hydraulikkpumpe. Foto: SHK

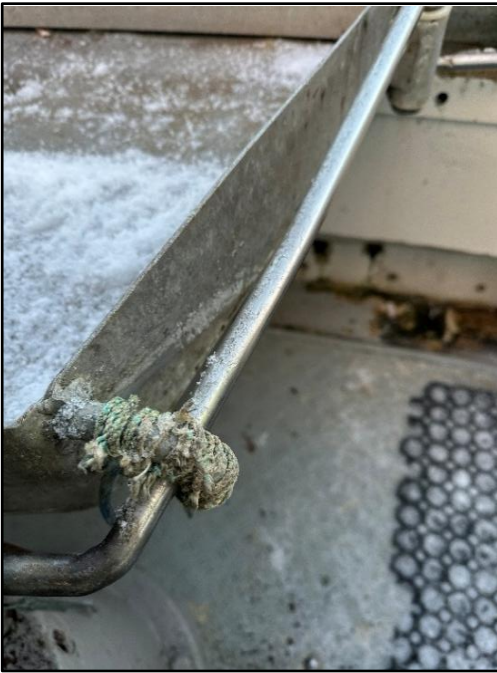
Da nødstoppfunksjonen ble testet med trekilen plassert mellom staget og garnrenna, ble resultatet at den ikke fungerte, se figur 8 og figur 9. Det ble også testet uten trekile, og da fungerte nødstoppen etter hensikten.

Figur 8: Nødstopstaget uten trekile. Foto: SHK

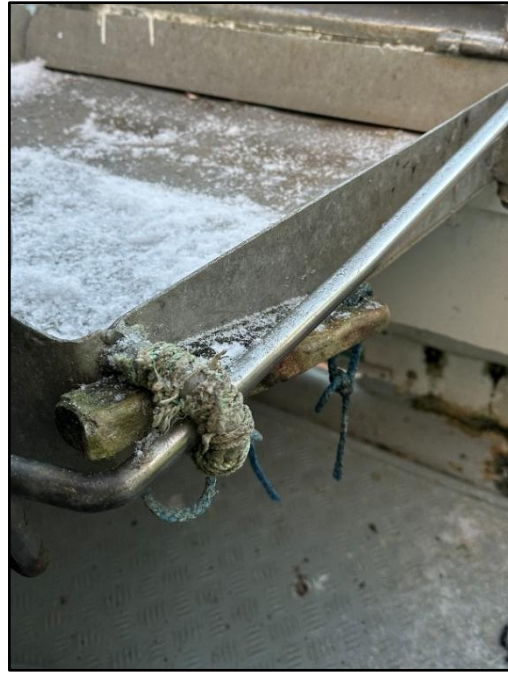
I etterkant av ulykken avbildet politiet skadestedet. Da ble det observert en trekile som var kilt inn mellom staget og garnrenna.

Figur 9: Nødstopstaget med trekile. Foto: SHK

Ulykken inntraff i forbindelse med at fiskeren drev med innhal av garn. Mest sannsynlig hektet fiskerens arm i garnspillet og dro fiskeren med rundt. Da sikkerhetsfunksjonen, som kunne stoppet hydraulikken og garnspillet, var blokkert av en trekile fungerte ikke nødstoppen etter intensjonen.

Det har ikke fremkommet informasjon som kan gi et entydig svar på hvorfor trekilen var plassert under staget som blokkerte nødstoppfunksjonen. En mulig forklaring kan være at fiskeren tidligere hadde opplevd at nødstoppfunksjonen ble aktivert unødig under vanlig arbeidsoperasjon, og for å hindre utilsiktet stans ble det midlertidig satt inn en blokkering med en trekile.

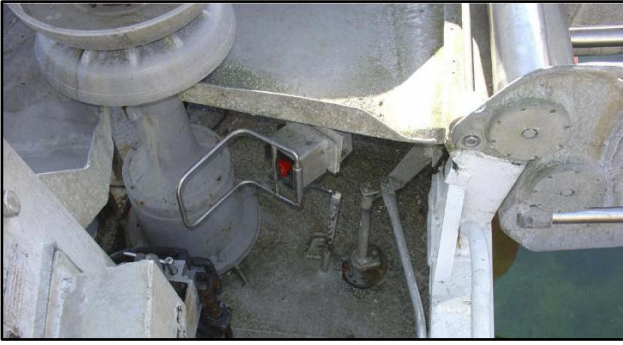
Fiskeren hadde dratt ut for å fiske i Moldefjorden og Romsdalsfjorden fredag 6. august 2010. Under dragning ble han sittende fast i garn/tauverk og fulgte med rundt spillet hvor han ble funnet fastklemt. Fiskeren ble funnet ombord omkommet som følge av klemskadene. Undersøkelsen har vist at nødstoppen ikke var montert i henhold til anbefalingene fra produsenten, dette for å unngå utilsiktet stopp av garnspillet. Nødstoppen fungerte derfor ikke da fiskeren ble heftet fast i garn/tauverk. Garnspillet og nødstoppanordning er vist i figur 10.

Figur 10: Garnspillet og nødstoppanordningen. Foto: SHK

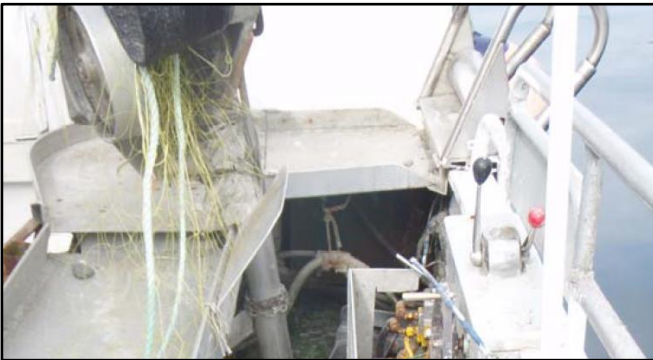
Fartøyet forlot havna i Langevåg med kurs for fiskefeltet som vanlig på ulykkesdagen. Fiskeren var alene om bord. I forbindelse med håndtering av fangst ble fiskeren dratt inn rundt garnspillet og kilt fast, se bilde av garnarrangementet i figur 11. Det var ikke montert selvaktiverende nødstopp på spillet, og den manuelle nødstoppen var avhengig av aktivering fra fiskeren. Han var ute av stand til å bruke denne da han ble viklet inn i garnet, og garnspillet fortsatte å gå. Fiskeren ble funnet etter 12 timer, og overlevde ulykken.

Figur 11: Garnarrangementet om bord. Foto: SHK
