Avgitt mai 2026

RAPPORT FNI 2026/01

*Rapport om fallulykke hos Høyt Under
Taket, avdeling Moss, 20. februar 2025*

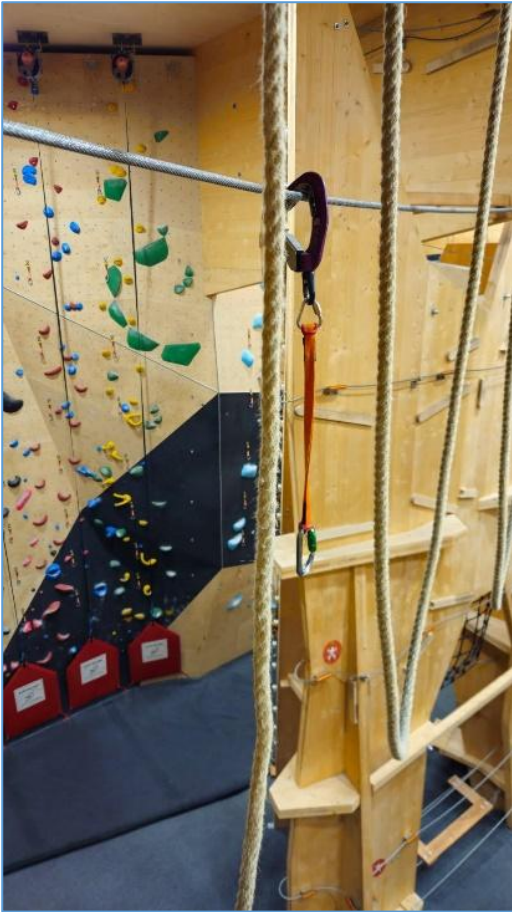
Figur 1: Sikrings Slyngen slik den ble funnet etter ulykken. Foto: Høyt Under Taket Moss AS

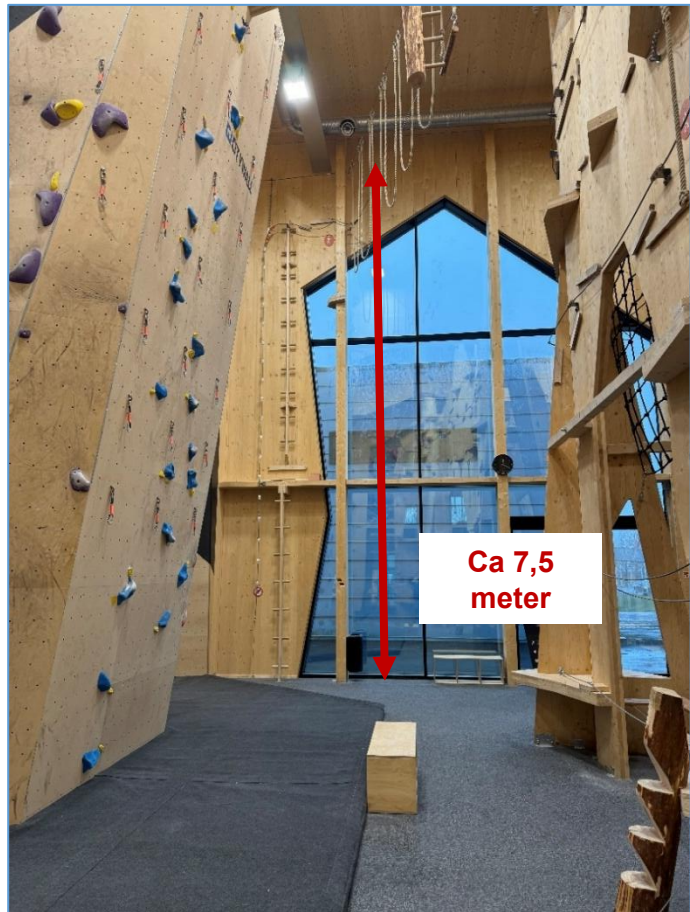
Figur 2: Klatreløype «Rambergåsen» med markert fallsted. Foto: SHK

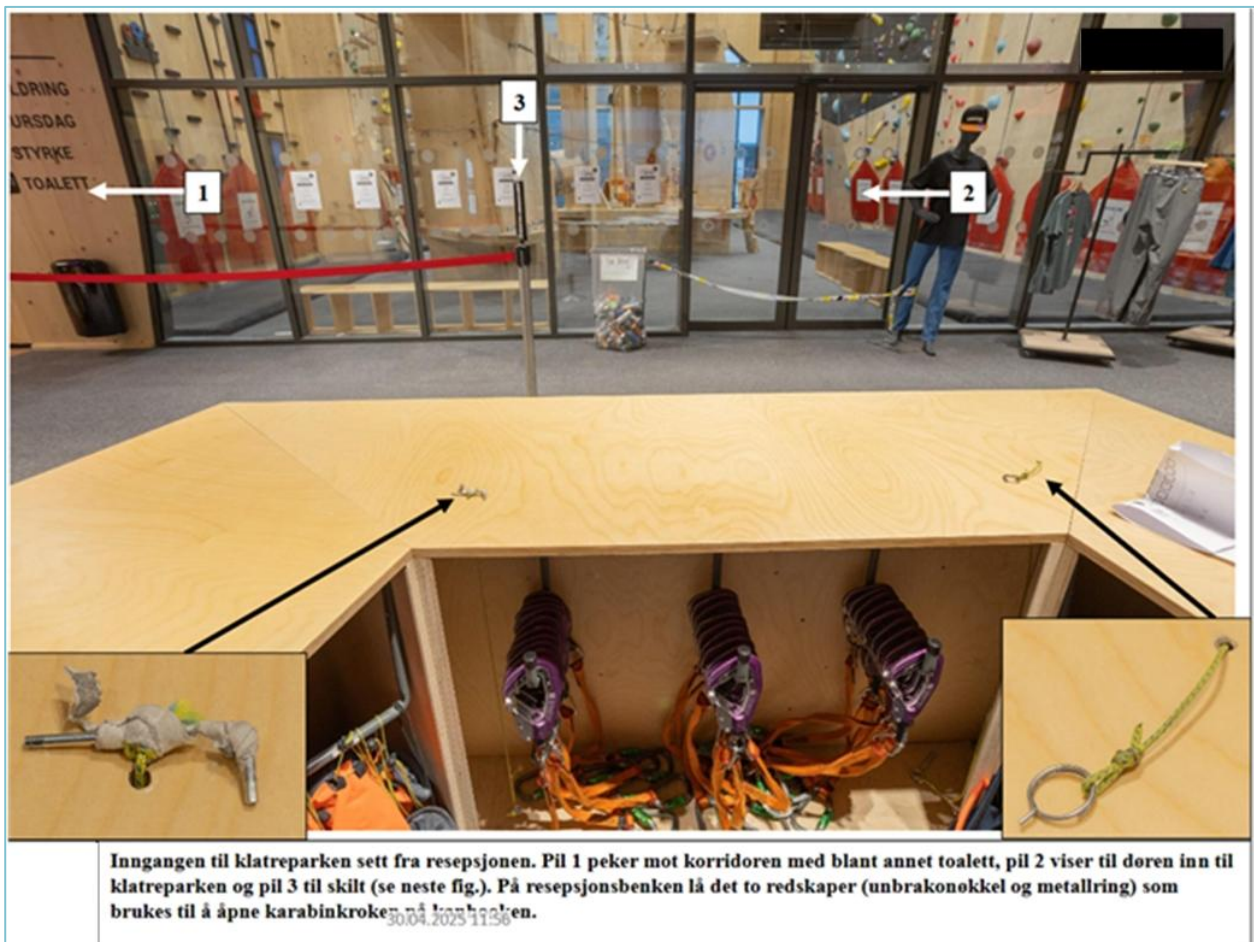
Figur 3: Disken i serviceområdet, med redskap til å åpne karabinkrok på klatresele. Kilde: Politiet

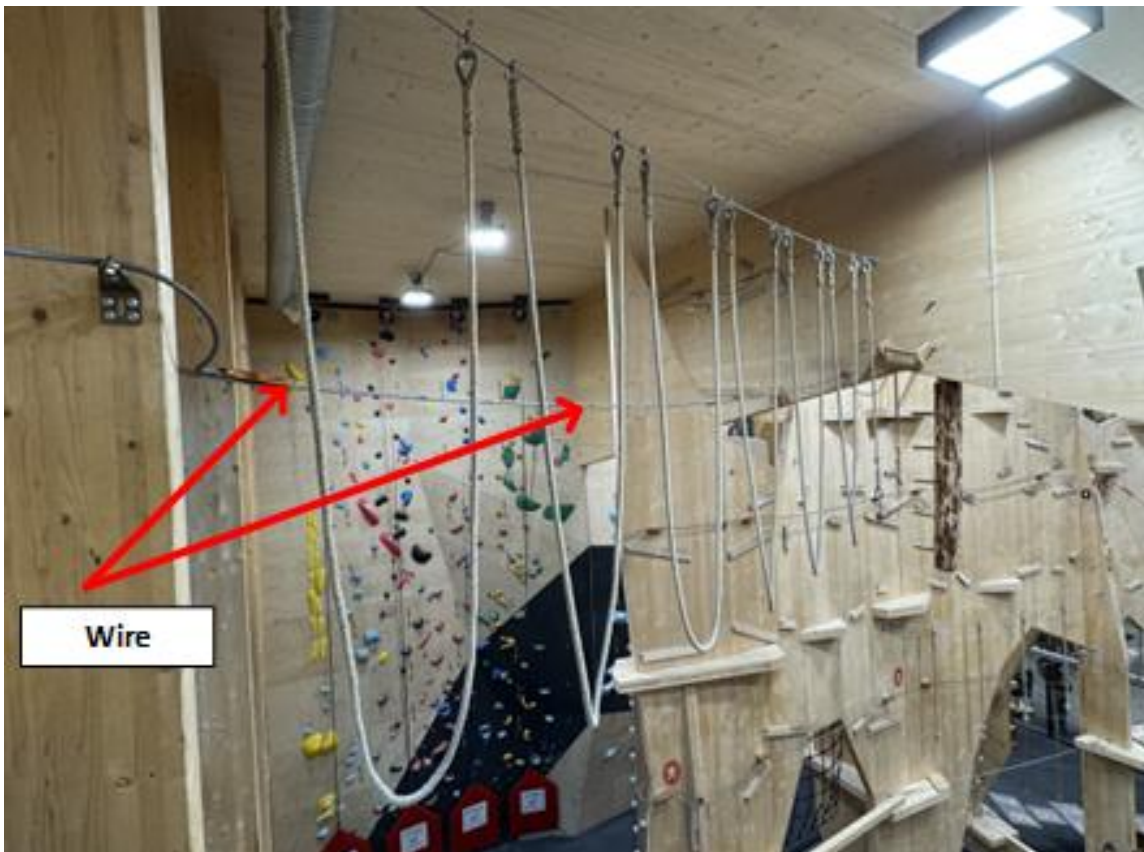
Ved forsering av det siste hinderet i løypa, en rekke tauløkker som henger fra taket (figur 7), hang gutten i klatreselen mens han trakk seg forbi ved hjelp av wiren. På dette tidspunktet løsnet sikringssslyngen fra klatreselen og gutten falt ned i gulvet. Wiren og sikringssslyngen, med begge krokene som var festet til denne, var intakt etter ulykken (figur 1). Klatreselen var også intakt etter ulykken, men tverrbåndet, en reim som festes under innbindingsløyken, var åpen (kap. 1.5.3).

Figur 7: Siste hinder i klatreløypa Rambergåsen. Pilene viser sikkerhetswiren. Foto: SHK

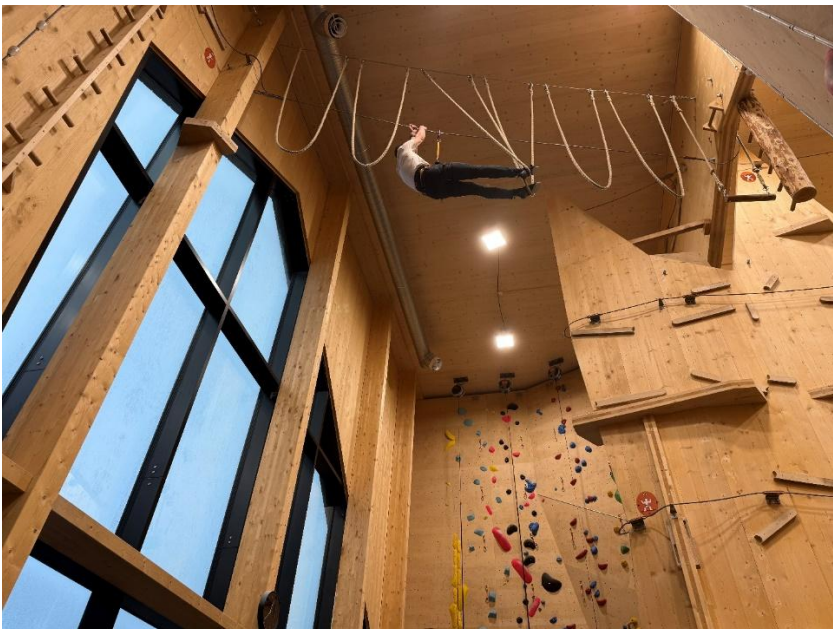
Dersom hinderet blir for vanskelig, går det å dra seg forbi ved å henge i klatreselen som er festet til wiren. Figur 8 illustrerer hvordan en person kan henge med klatreselen i sikkerhetswiren slik at kroppsvekten belaster selens tilkobling.

Figur 8: Arrangert bilde fra siste hinder i klatreløypa Rambergåsen. Foto: SHK.

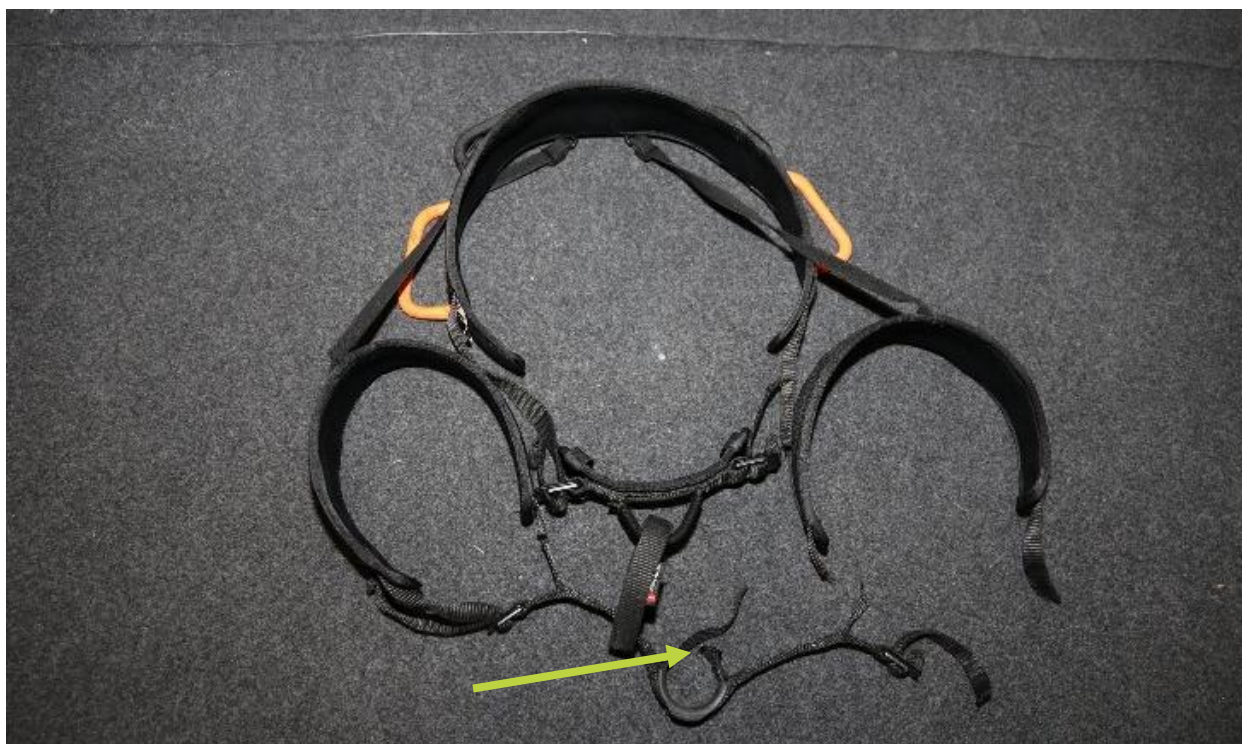
I forbindelse med redningsarbeidet ble klatreselen klippet opp av helsepersonell (figur 11), men politiet dokumenterte selens tilstand. SHK har foretatt en visuell inspeksjon av selen hos politiet. Sentralløkken, som er sikringspunktet på selen, var hel. Det var tydelig hvilke reimer som var klippet i forbindelse med redningsarbeidet da disse hadde skarpe snittflater. Det var ingen tegn til at noe på selen var avrevet. Derimot var spennen på tverrbåndet åpen (figur 11). Selen hadde ingen synlige tegn til slitasje.

Figur 11: Klatreselen gutten brukte ved ulykken. Åpen spenne på tverrbåndet er markert. Foto: Politiet, med påtegning av SHK

Basert på observasjoner av selen og twistlock-karabinen etter ulykken (kap. 1.5.3, figur 10 og figur 11), anser SHK det som sannsynlig at twistlock-karabinen ikke var festet i sentralløkken (figur 17), men i tverrbåndet under nedre innbindingsløkke (figur 16). Belastning under klatring har trolig ført til at spennen etter hvert åpnet seg, slik at selen løsnet fra twistlock-karabinen og dermed også sikringslyngen.

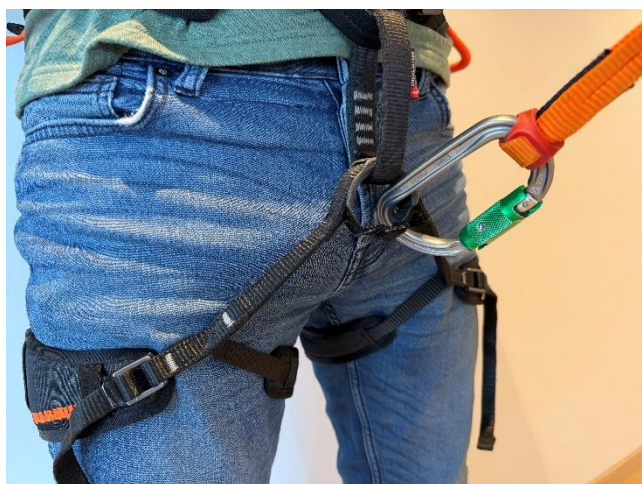
Nedre innbindingsløkke befinner seg rett under sentralløkka. Innbindingsløkka har en reim med en spenne i underkant, som kalles tverrbåndet. Det er i dette tverrbåndet SHK mener det faktiske festepunktet for twistlock-karabinen var, og hvor spennen sannsynligvis har gitt etter og åpnet seg av vektbelastning under klatringen. Dette var trolig årsaken til at klatreselen løsnet fra twistlock-karabinen. Konsekvensen var at gutten falt 7,5 m ned i gulvet mens sikringslyngen ble hengende igjen i wiren.

Figur 16: Feil innfesting av twistlock-karabin.
Foto: SHK

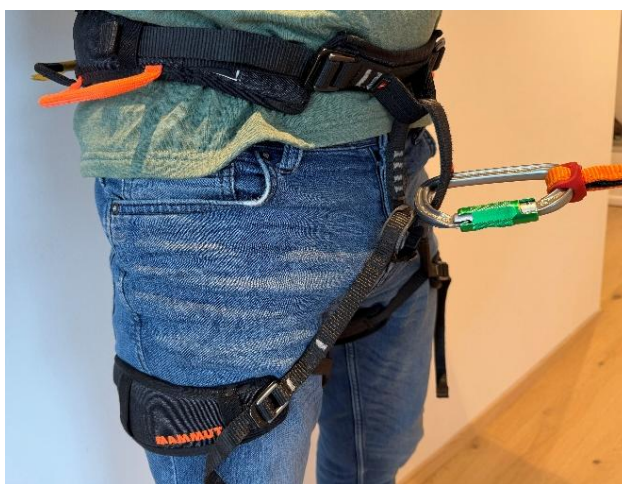
Figur 17: Riktig innfesting av twistlock-karabin.
Foto: SHK

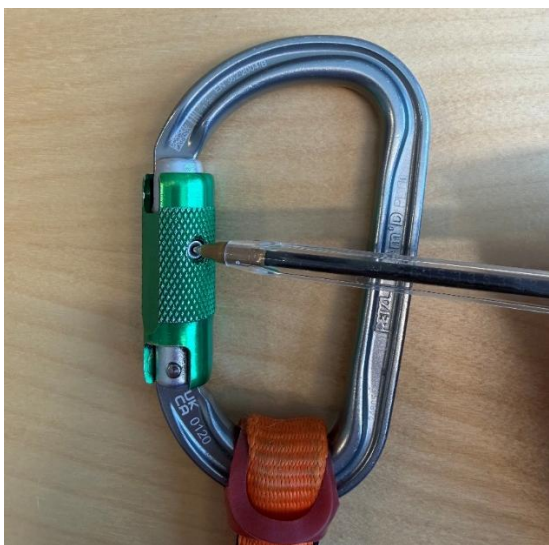
Dette fremstår som en sårbarhet i sikkerhetsstyringen, når rammen for trygg klatring forutsetter at tilkoblingen kun håndteres av kompetent personell, men det er mulig å gjøre dette uten assistanse.

Figur 19: Twistlock-karabin. En kulepenn kan enkelt benyttes som «nøkkel», og trykkes inn for å kunne åpne karabinen. Foto: SHK
