RAPPORT BANE 2024/01

Avsporing ved Heskestad på Sørlandsbanen 4. november 2022

English summary included

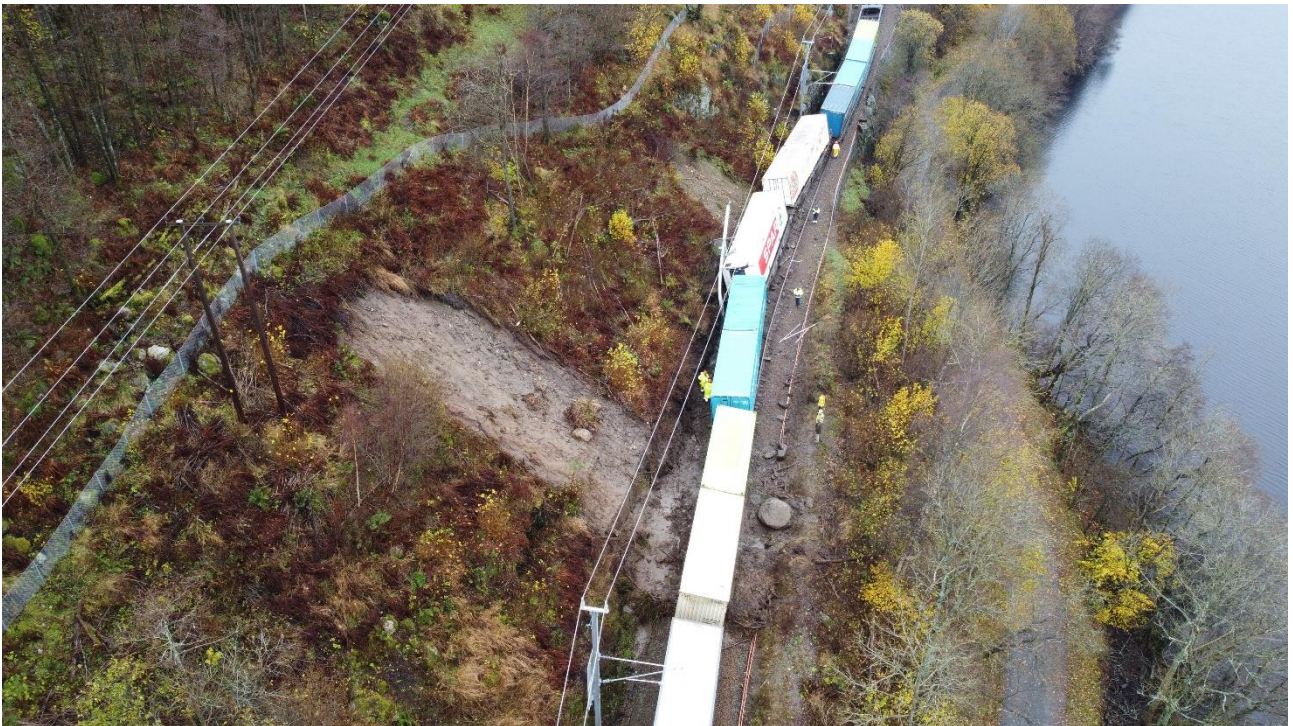
Figur 2: Dronebilde som viser terrenget hvor skredet løsnet. Foto: Multiconsult Norge AS

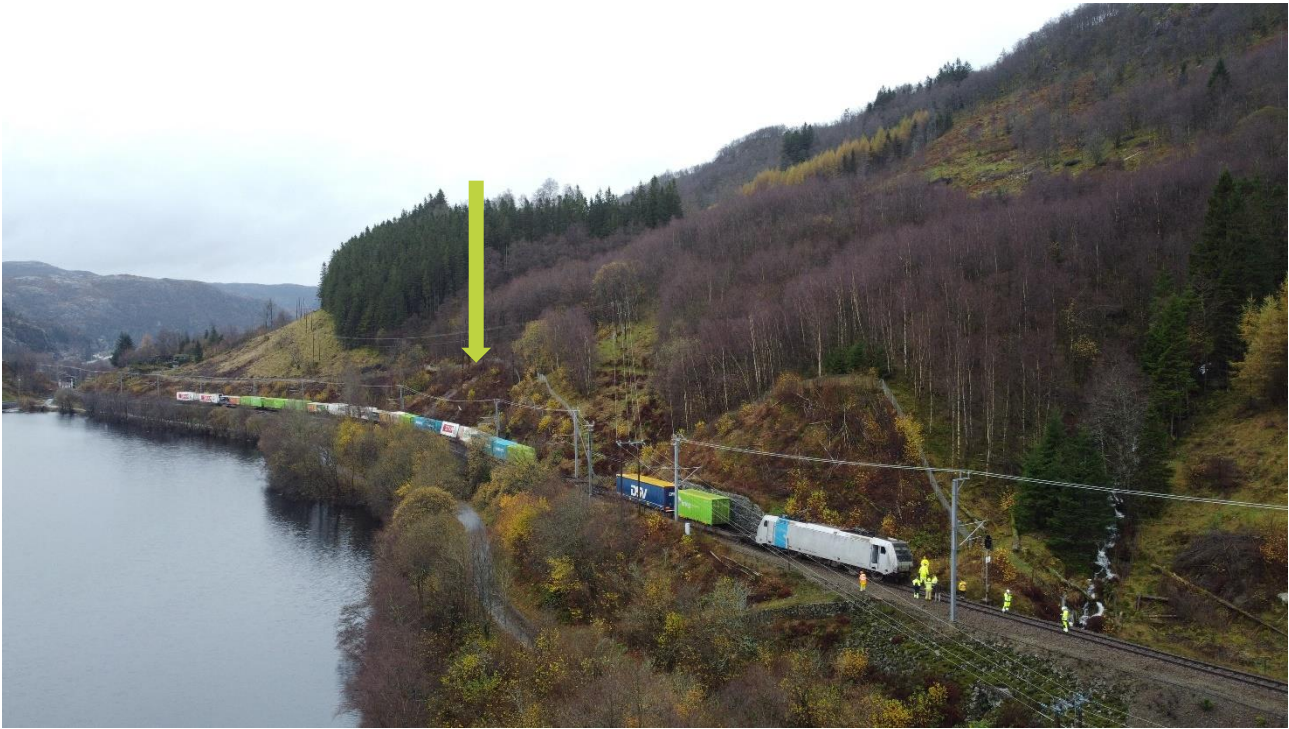
Figur 3: Dronebilde, grønn pil viser skredområdet. Foto: Multiconsult AS

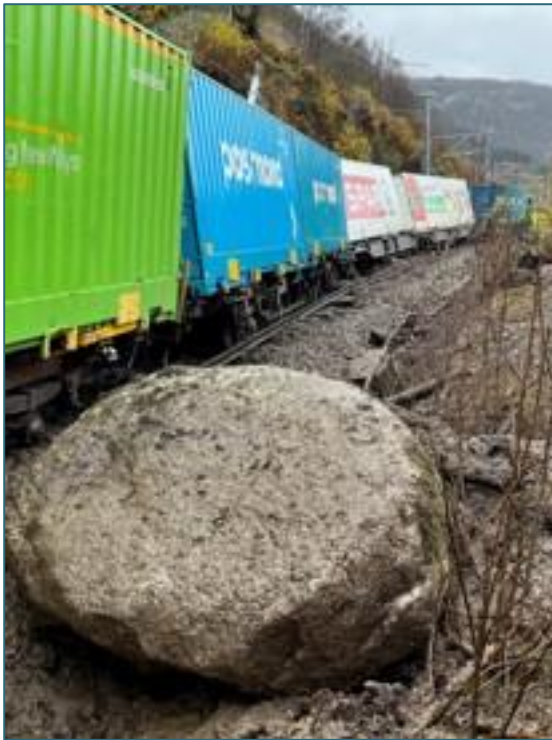
Figur 4: Steinen som ble truffet av toget.
Foto: Bane NOR SF

- Heavy precipitation in advance of the incident meant that conditions in the terrain were conducive for the landslide to be triggered by heavy rain. A large rock in the debris derailed the train.
- It had been decided to initiate yellow-level weather response procedures, but no action had yet been taken and the landslide was not detected.
- There are few or no technical systems that can detect that a landslide has occurred if it does not trigger landslide warning systems or destroy critical infrastructure components related to signalling or power supply. Thus, one cannot prevent a train from entering a rail section where a landslide has occurred.
- Bane NOR's method for landslide hazard mapping had not revealed the area as vulnerable to this type of water-triggered landslide.

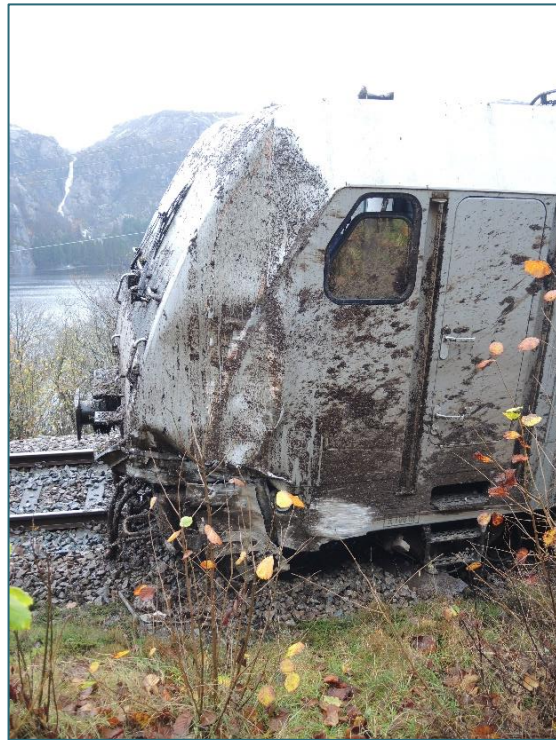
Figur 5: Skader i front av lokomotivet etter avsporingen. Foto: SHK

Ulykken forårsaket skader på lokomotiv og seks godsvogner. Den totale reparasjonskostnaden er foreløpig ukjent, men CargoNet AS sin del av totalkostnaden beløper seg til omtrent 10 millioner kroner.

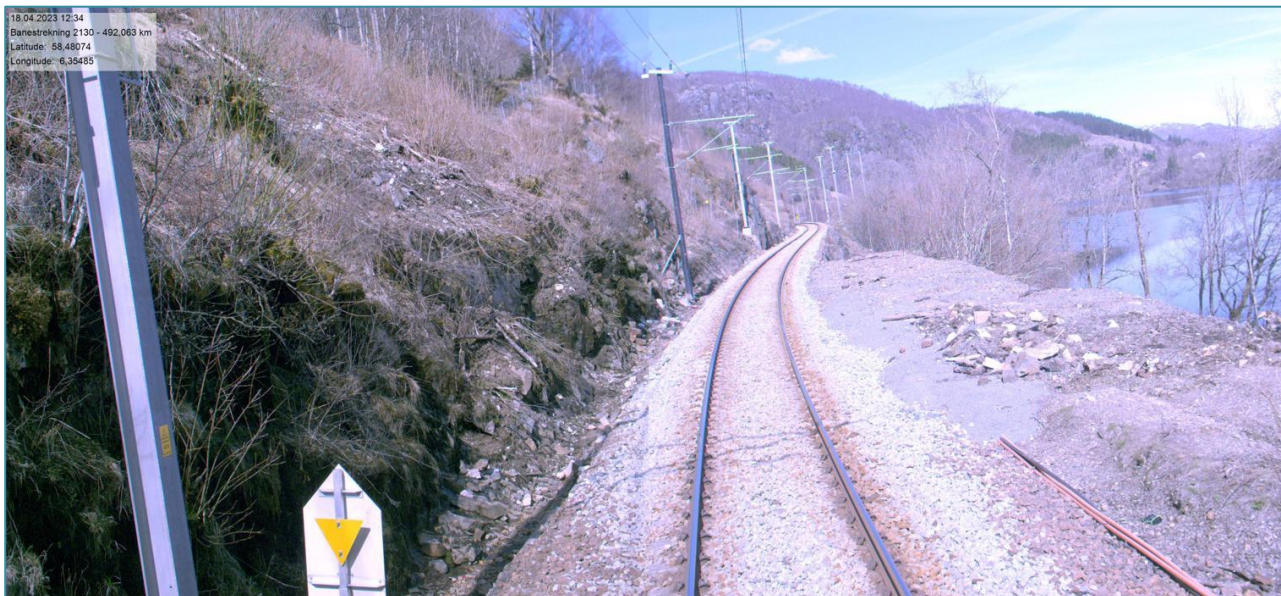
Det oppstod skader på 200 meter skinner og 300 sviller. I tillegg oppstod det skader på en kontaktledningsmast.

Figur 11: Målevognsbilde fra våren 2023 som viser gjenoppbygd spor etter skredet som gikk november 2022. Bilde: Bane NOR SF

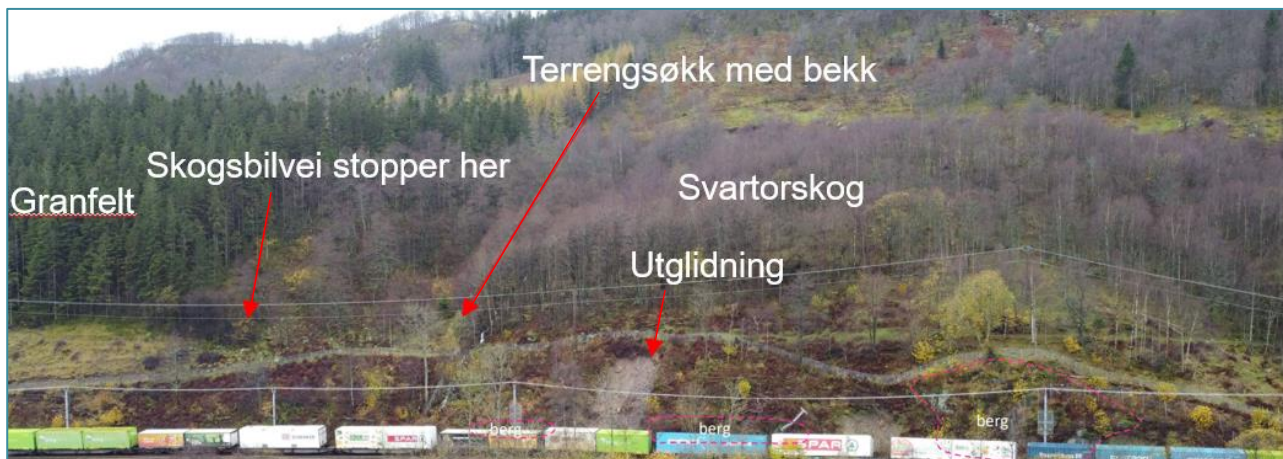
I 2016 gjennomførte Bane NOR vurderinger av området ovenfor Heskestadvannet (km 492,100–493,080) med bakgrunn i utfordringer med drenering knyttet til tidligere avvirking av skog, samt planer om ytterligere hogst i et felt rett sør for området der skredet gikk. Vurderingene ble beskrevet i en befarings- og tiltaksrapport.⁹

Figur 16: Området med granskog (til venstre) som vurderes avvirket. Foto med påtegninger: Bane NOR SF

Området blir omtalt som bratt, med helning +/- 25–30°, med skogfelt preget av løv- og barskog. Rapporten påpekte at avrenning mot jernbanen er vanskelig å estimere, da flere faktorer i form av menneskelige inngrep virker sammen og kan endre dreneringsveiene for nedbør. Skredområdet og området med granteigen som var planlagt avvirket var adskilt med et søkk i terrenget, hvor det renner en bekk, og er i så måte to lokale tilgrensende dreneringsområder, se figur 16.

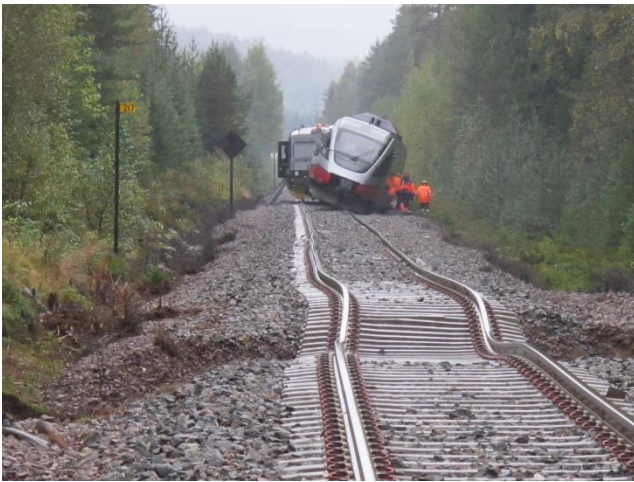
Mandag 5. september 2011 kjørte et persontog fra NSB inn i et rasområde og sporet av ved km 217,045 nord for Opphus stasjon på Rørosbanen. Kraftig regn i området i forkant av ulykken hadde ført til at sporets underbygning var blitt vasket bort, slik at skinnegangen hang i løse lufta. Det var 29 passasjerer om bord under avsporingen, og 10 personer ble skadet i ulykken.

Figur 21: Persontoget der det stanset etter å ha kjørt over spor med utvasket underbygning ved Opphus i 2011. Foto: SHK

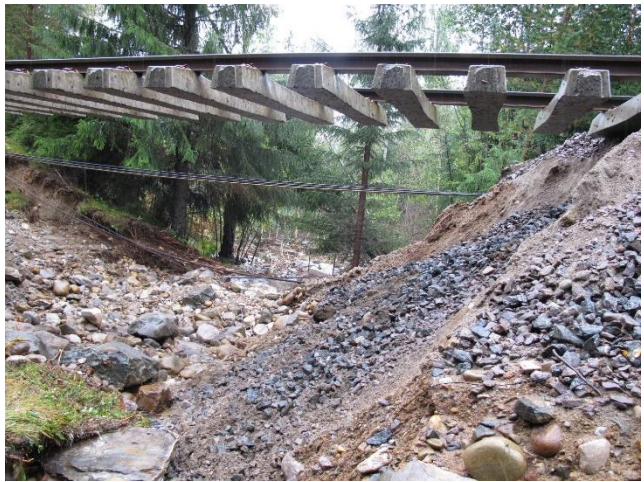
Figur 22: Sporet hvor underbygningen hadde blitt vasket ut før ulykken ved Opphus i 2011. Foto: SHK

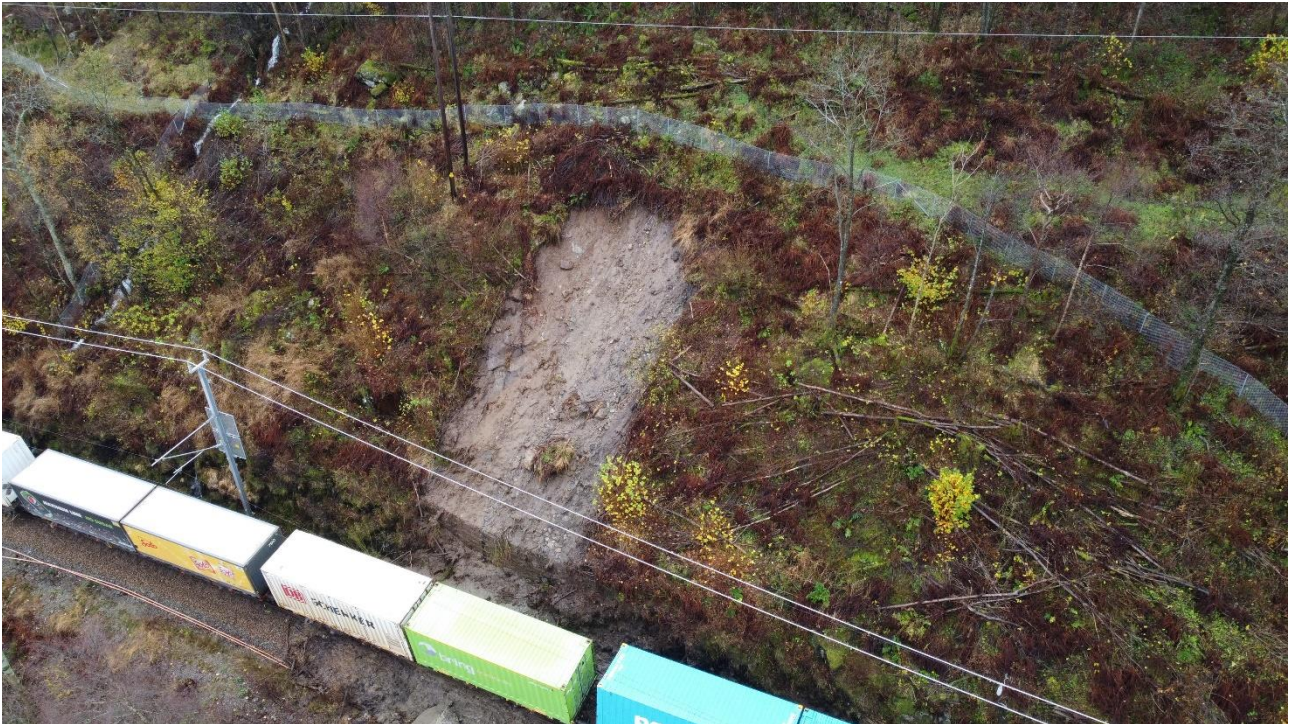
variasjoner i poretrykket¹⁶, skapt lokale poreovertrykk¹⁷ og dermed reduksjon i skjærfastheten. Dette vil gjelde spesielt ved høy andel av finkornede masser som silt og leire.

Skråninger med høyt og varierende innhold av finstoff vil bli ustabile ved lavere skråningsvinkler og mindre vannmetning, enn skråninger med grovere friksjonsmasser. Den destabiliserende effekten kan forsterkes av endringer i grunnvannsstrømmen eller overflateavrenningen, for eksempel på grunn av vegetasjonsendringer, hogst eller mindre terrengarbeider. Endringene kan medføre en lokal konsentrasjon av grunn- eller overflatevann som i noen tilfeller kan være tilstrekkelig til å utløse en utglidning, enten på grunn av direkte erosjon i overflaten eller økt poretrykk i massene under.

Figur 23: Bilde av skredområdet. Foto: Bane NOR SF v/Multiconsult AS

NVE har ikke identifisert én enkelt utløsende årsak til skredet ved Hestestadvatnet, i tillegg til de store nedbørmengdene. I hovedtrekk er det tre faktorer som bidrar til denne typen skred:

The Norwegian Safety Investigation Authority recommends that the Norwegian Railway Authority request Bane NOR SF to evaluate and, if necessary, improve the method for mapping and monitoring areas with a risk of water-triggered landslides, at a time of steadily increasing precipitation intensity.

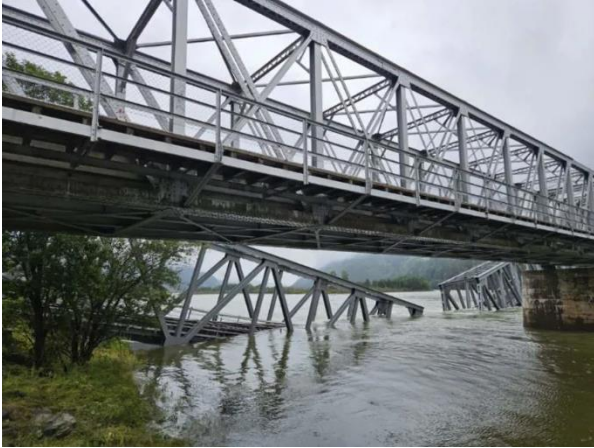
Figur 24: Flommen etter «Hans» ødela fundamentet til Randklev bru, Dovrebanen. Foto: Bane NOR SF

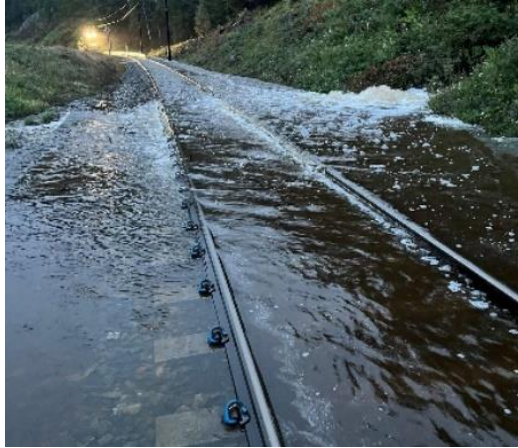
Figur 25: Konsekvenser av ekstremværet «Hans». Foto: Bane NOR SF
