RAPPORT

JB 2010/01

RAPPORT OM ALVORLIG JERNBANEHENDELSE PÅ STRYKEN STASJON, GJØVIKBANEN, 12. FEBRUAR 2009

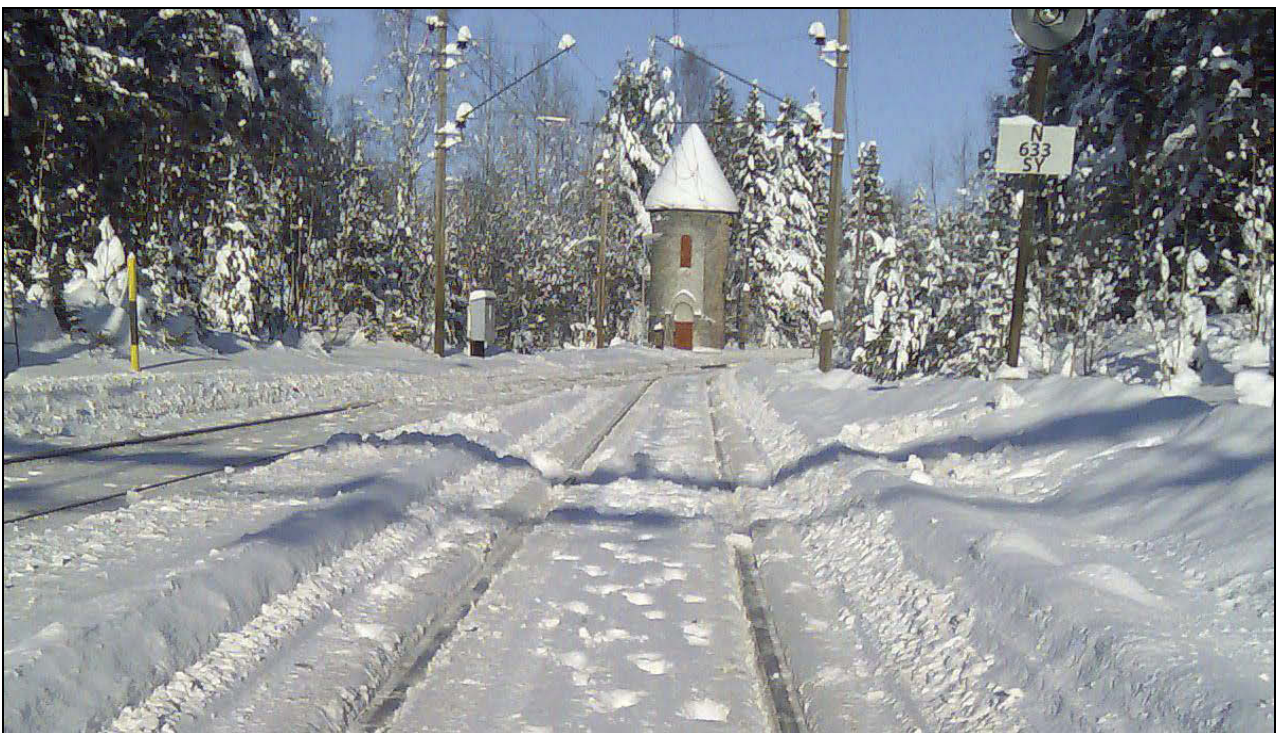
Figur 2: Bilde som viser snøforholdene inn i spor 02, fotografert samme dag etter at den alvorlige hendelsen inntraff. (Kilde: Olav Haugen, Jernbaneverket)

Det var mye snø i spor 2 på Stryken stasjon. Det var uklart når sporet sist var ryddet forut for hendelsen.

Hendelsen (brutte hhv. upålitelige elektriske indikasjoner) ble forårsaket av flak av iset snø på skinnehodet av spor 2. Disse flak ble dannet ved sintring av overrullet snø. Delvis smelting ved varme som følge friksjonsytelse antas å ha vært vesentlig for sintringen.

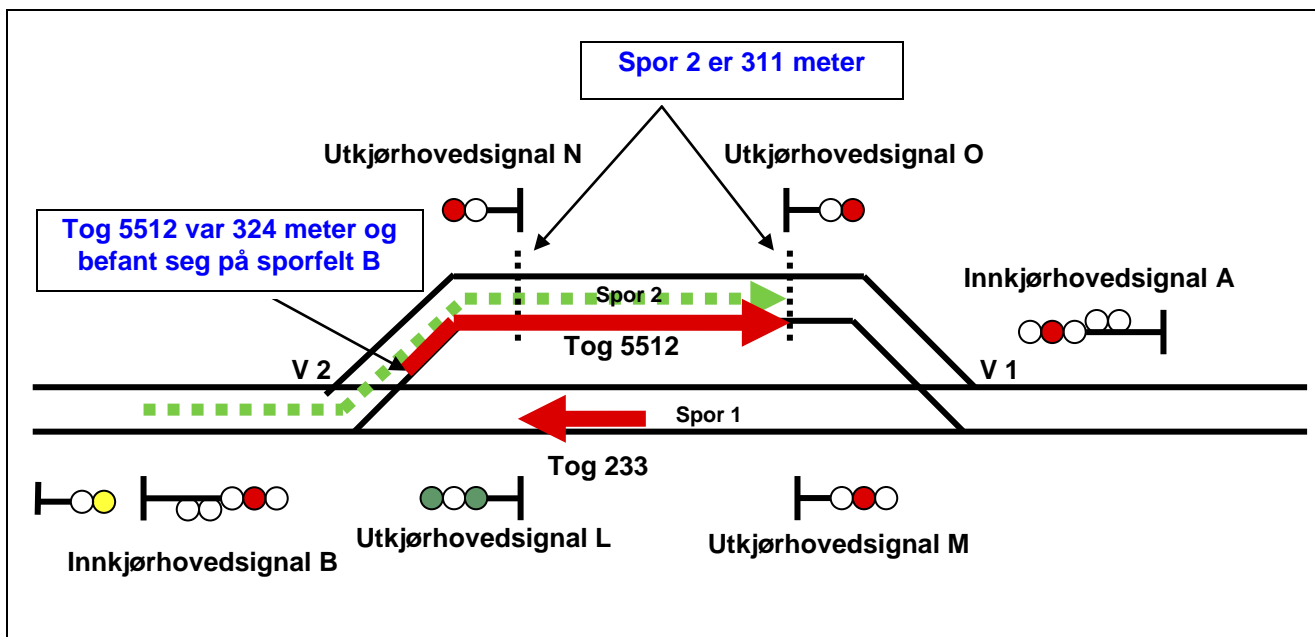
Figur 3: Situasjonsbilde av kryssingen på Stryken stasjon.

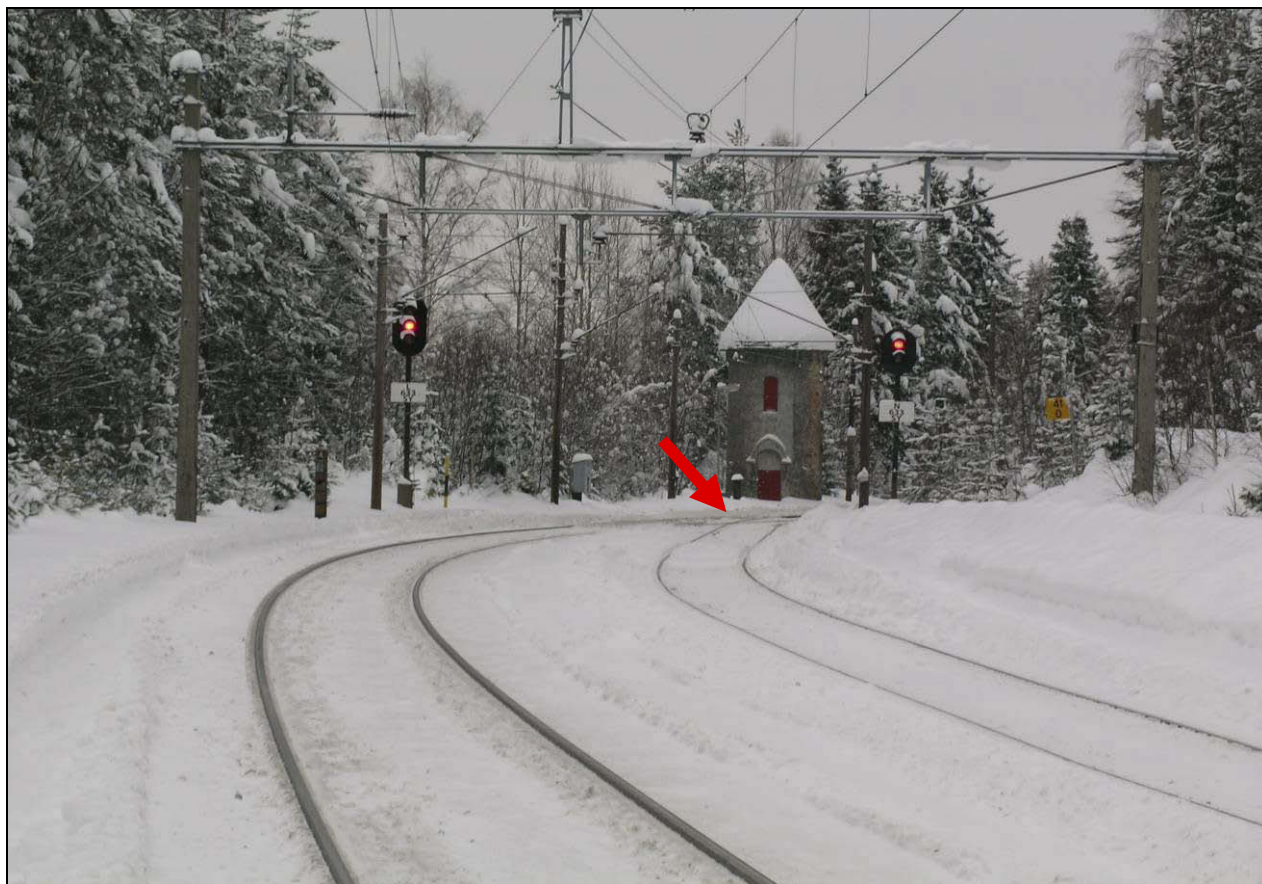
Årsaken til at den bakerste vognen ikke kortsluttet sporfeltet var at det lå komprimert snø og is på skinnene. Det oppsto da et isolerende lag mellom hjul og skinne.

Figur 4: Bilde mot sporveksel 2. Sporet til venstre er gjennomkjørsporet, og sporet til høyre viser stedet som godstog 5512 kjørte inn og stoppet. Den siste vognen stoppet i området ved den røde pilen.

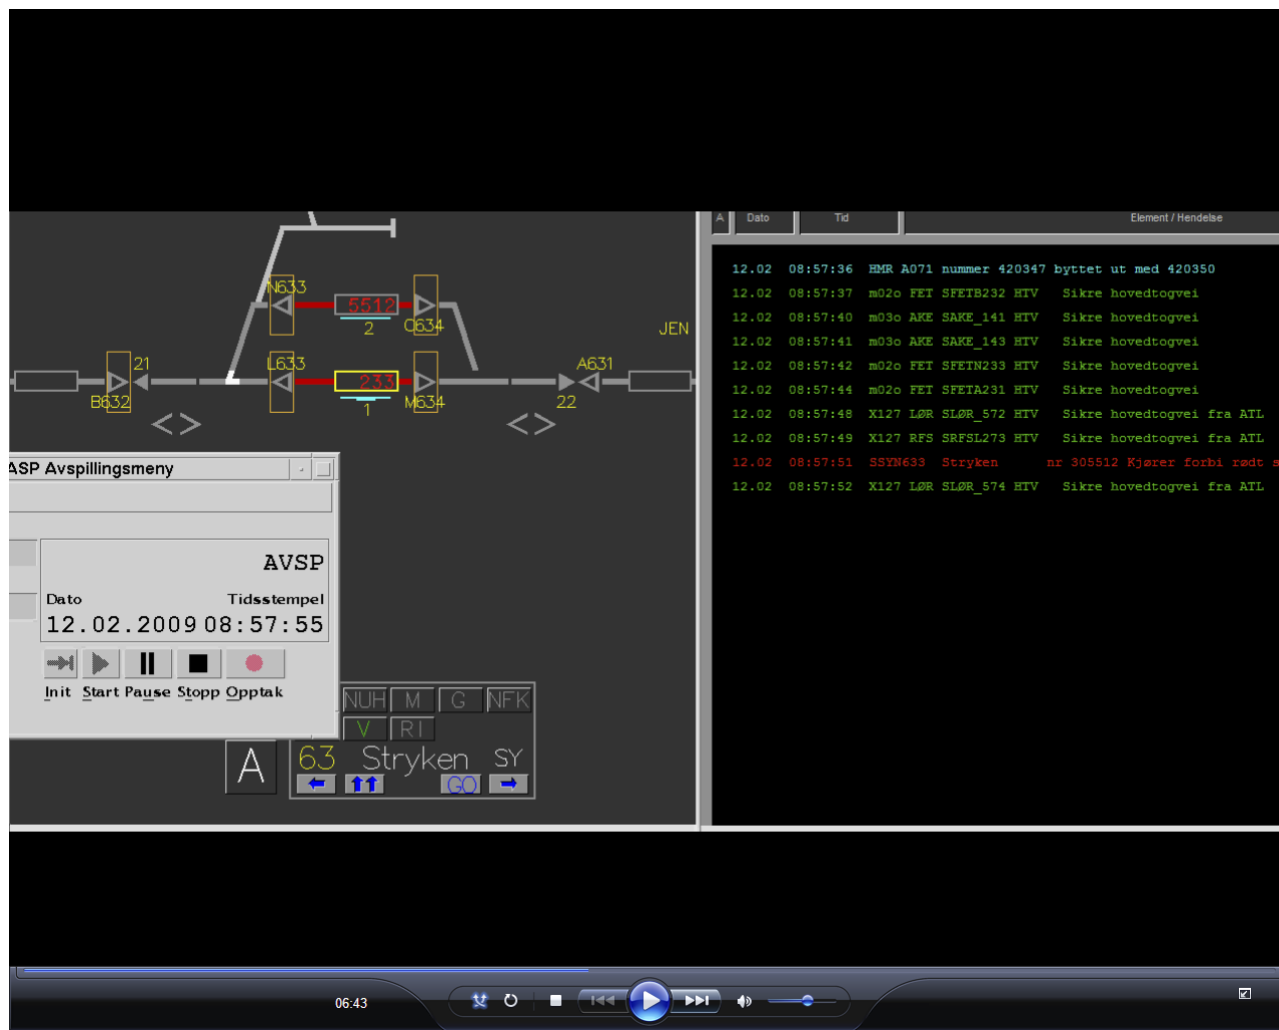
CTC loggen viste at sporfelt B blunket besatt/ubesatt under innkjøringen av godstog 5512, og ble permanent fritt etter at toget hadde stoppet og bakerste vogn fortsatt befant seg på sporfeltet.

Figur 7: På panelet til togleder vises at sporfelt B blir fritt etter innkjøringen av godstoget i spor 2.

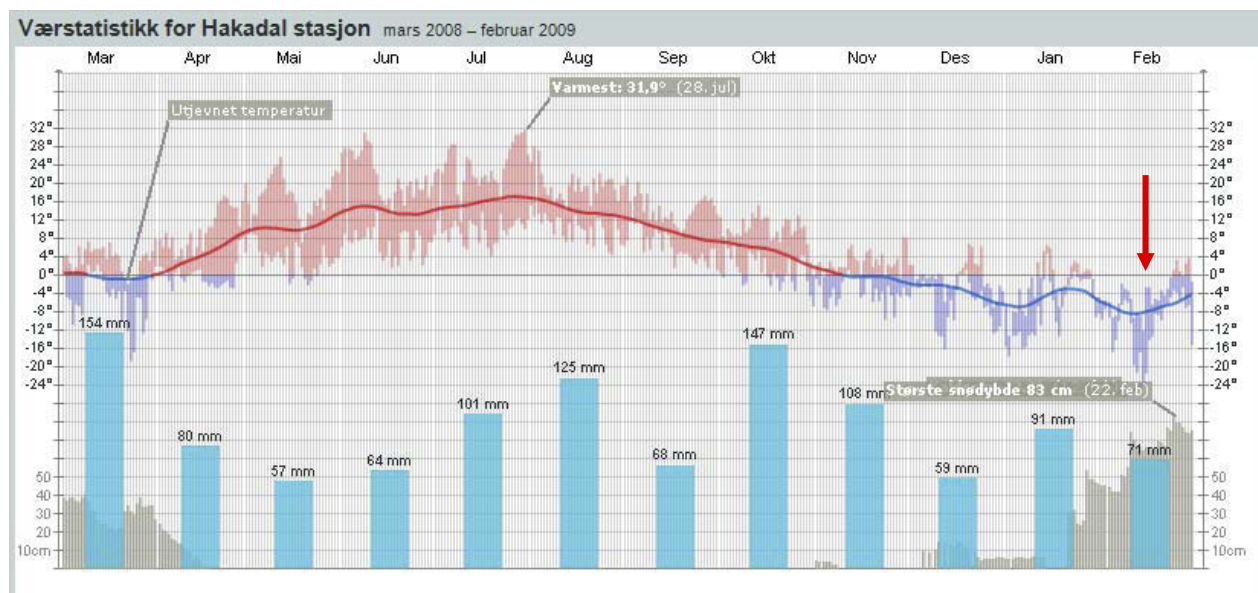
Figur 10: Pilen viser vær og temperaturforhold for dagen da den alvorlige hendelsen på Stryken stasjon intr traff. (Måling fra Hakadal stasjon) (kilde www.yr.no)
