RAPPORT

JB 2010/02

RAPPORT OM JERNBANEULYKKE VED NATIONALTHEATRET STASJON DEN 7. JUNI 2009, TOG 3744

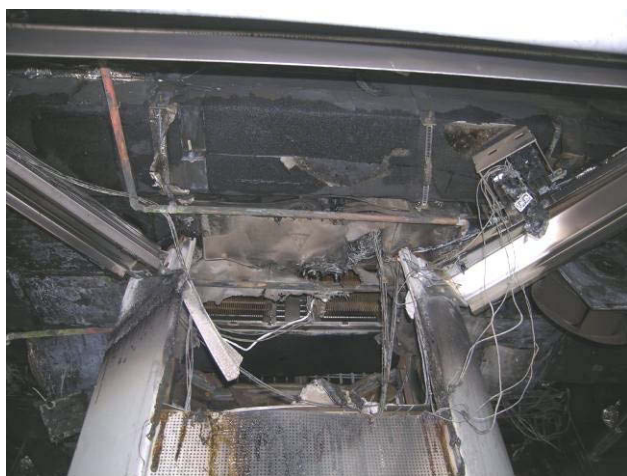
Det ble registrert store brannskader i toppen av bagasjesøylen og i taket i vestibyle nr 2 i vogn BM 71003. Videre ble det registrert relativt omfattende røykskader og skader fra slukningsarbeidet i sitteavdelingene i denne vognen. I de øvrige vognene i togsettet ble det registrert noe røykskader.

Figur 1 Brannskader i toppen av bagasjesøylen og taket i vestibyle 2 i BM 71003.

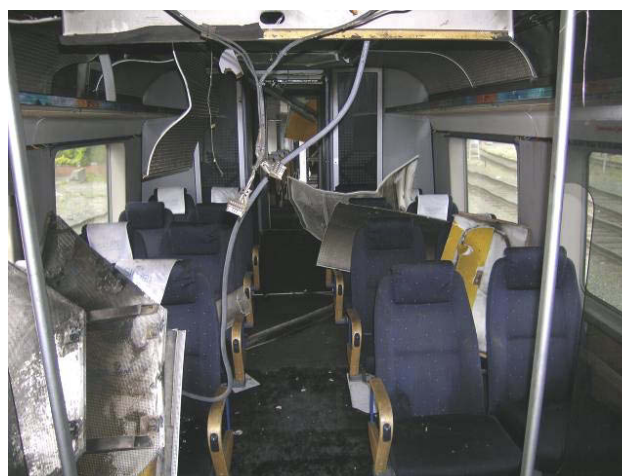
Figur 2 Røykskader og skader etter slukking i passasjeravdeling en i BM 71003.

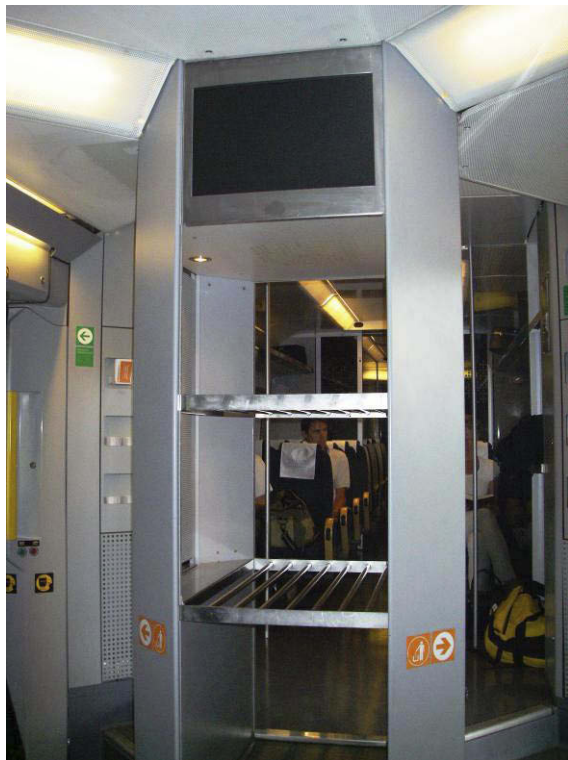
Figur 3: Bagasjesøyle med monitor i togets vestibyle.

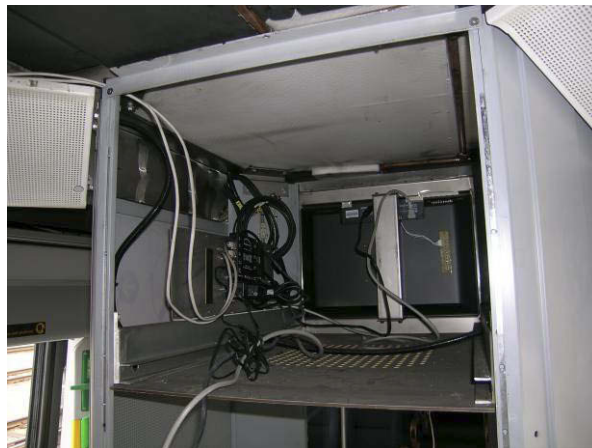
Figur 4: Den ene monitoren er demontert. I rommet mellom monitorene finnes ledninger og utstyr for strømtilførsel og signaltilførsel. Over dette rommet finnes varme- og kjøleelementene i togets HVAC-anlegg.

Monitorene, ledninger for strøm og signaltilførsel, samt ledninger og transformatorer for belysning var alle sterkt brannskadet. Skilleplaten mellom HVAC-anleggets luftkanal og rommet mellom monitorene i bagasjesøylens øvre del var gjennombrøt (smeltet). Tilførselsledninger og styringsrelé for HVAC-anleggets varmeelement var også sterkt brannskadet. Dette reléet sitter i taket i vestibylen utenfor området som dekkes av bagasjesøylen.

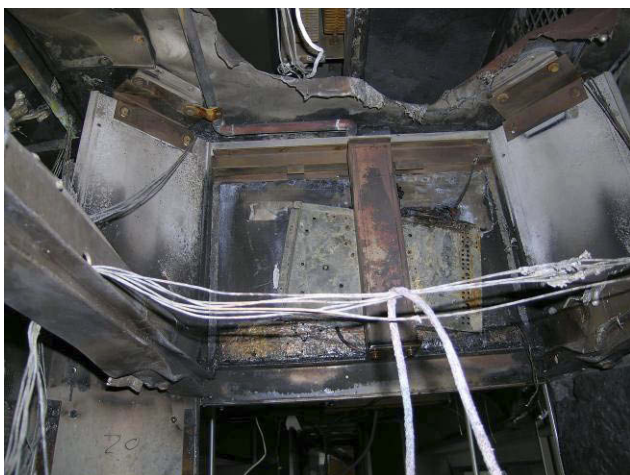
Figur 5: Bakveggen av en monitor etter brannen. I toppen av bilde sees at skilleveggen mot varmeelementene er smeltet.

"Ved de elektrotekniske undersøkelsene av den faste elektriske installasjonen og det elektriske utstyret som lot seg undersøke, ble det funnet lysbueskader på tilførselsledningen til powersupplyet på den bakre monitor. Trolig har kontaktsvikt i ledningsklemmen til powersupplyet ført til serielysbue og brann."

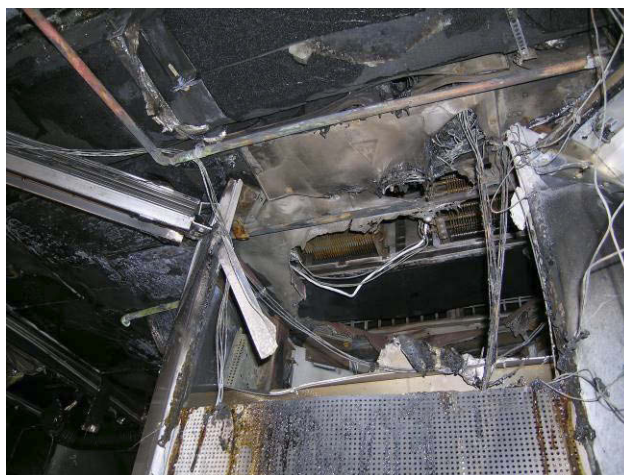
Figur 6: Bagasjesøylen sett fra siden mot inngangsdøren. Polykarbonatplaten som dekket øvre del av sideveggen har smeltet og brent opp.
