# RAPPORT

JB 2011/01

## RAPPORT OM SAMMENSTØT MELLOM TRIKK OG BUSS VED ILEVOLLEN I TRONDHEIM 5. NOVEMBER 2009

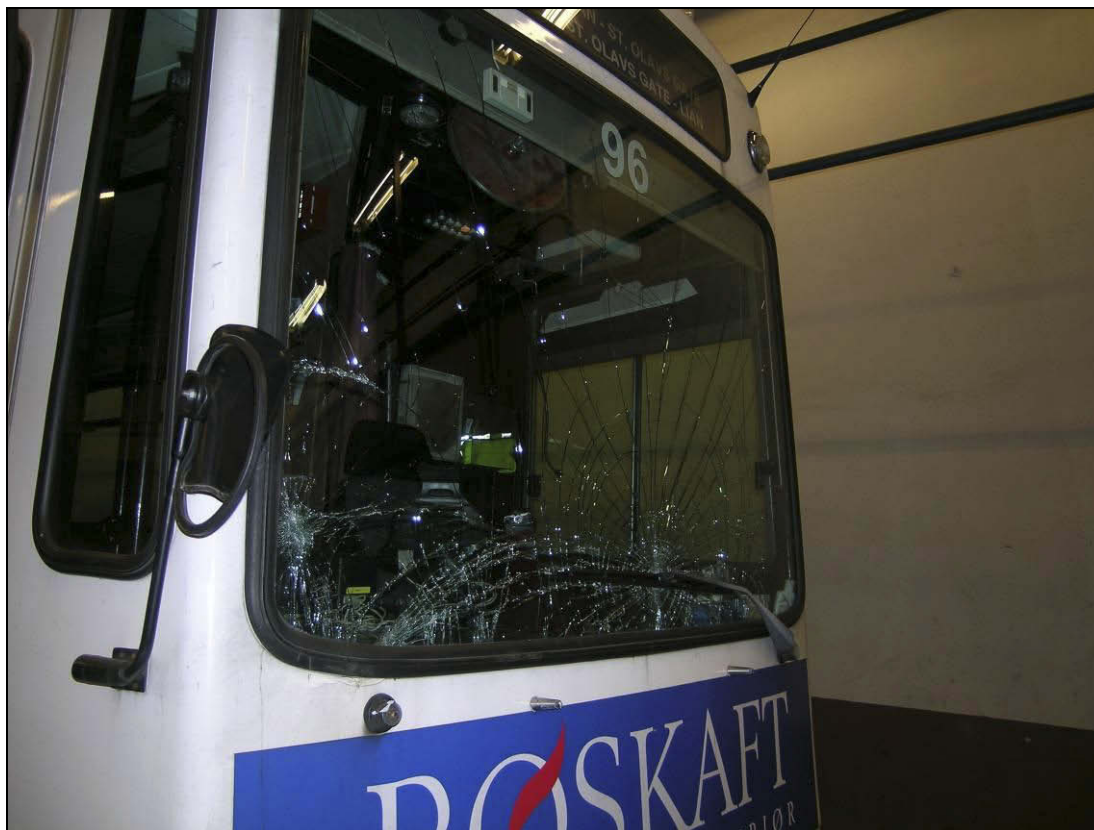
Det ble kun små karosseriskader i fronten på trikken. En vindusvisker slo i stykker frontruten og falt av. Et utvendig sidespeil ble ødelagt.

Figur 3: Viser skadene på trikken.

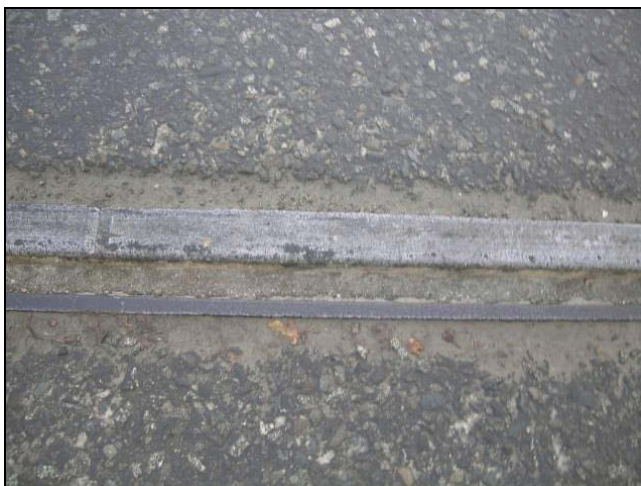
It was found a black deposit on the top of the rails in the city roads. This deposit was also found on the wheels of the tram. Laboratory tests have revealed that this is a result of composite particles consisting of metallic particles, minerals and salts.

Figur 5: Venstre skinne med sort belegg.

Det er kjent at salter påskynder korrosjon og at enhver bruk av salt dermed kan gi jernoksid. Fukt vil i denne sammenhengen ytterligere øke korrosjonstakten og dermed mengden korrosjonsprodukter.  $MgCl_2$  er spesielt hygroskopisk og vil dermed bedre kunne oppta og holde på fukt med større mengde korrosjonsprodukter enn andre brukte salter som resultat. Fukten vil i tillegg binde andre lette fraksjoner som finfordelt støv (mineralske partikler) som inngår i belegget. På denne måten kan belegg dannes raskere og i større utstrekning enn ved bruk av andre typer salt.

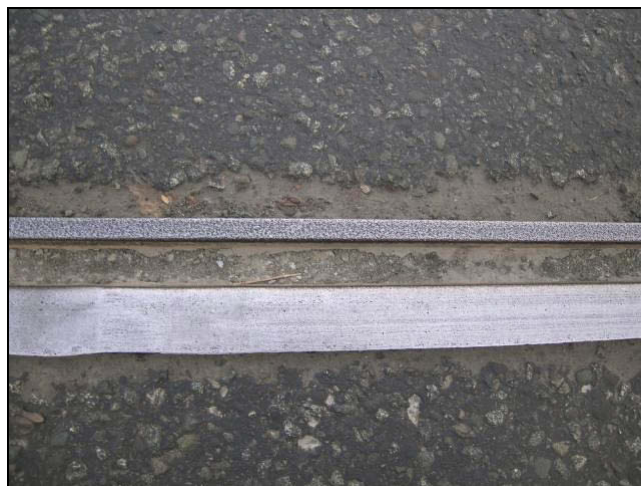
Figur 6: Høyre skinne, blank og uten sort belegg.

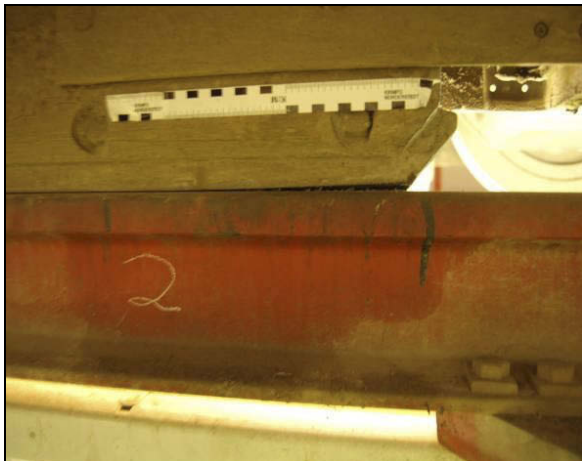
Trikken var utstyrt med magnetskinnebremses. Det ble oppdaget at noen av magnetskinnebremsene hadde en buet form på kontaktflaten som går mot skinnen, men målene var innenfor de tillatte toleransegrensene.

Avstanden mellom underside av magnetskinnebrems og skinne var varierende på de forskjellige bremseelementene. Et bremseelement hang litt innenfor skinnetoppen. Dette skyldes at justeringsmekanismen hadde løsnet, slik at bremseelementet hang mot den mekaniske sideveisstopperen. Dette forårsaket at elementet landet skjevt sideveis mot skinnen ved bruk. Sikringen for en magnetskinnebrems var defekt, men det er uklart når denne hadde røket.

Figur 7: Viser magnetskinnebrems, buet og med slitt glideflate.

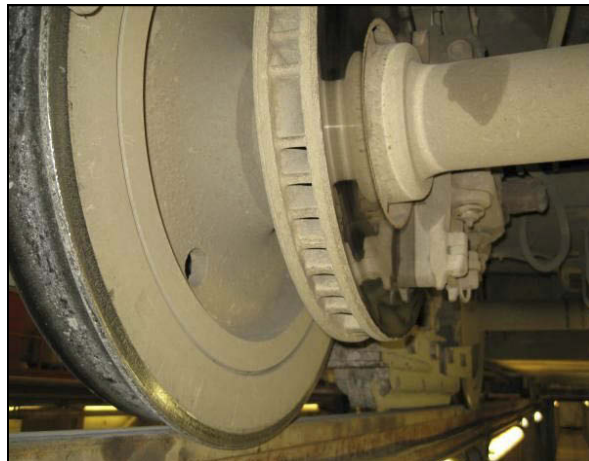
The Accident Investigation Board Norway examined the tram on Monday the 9th of November, together with the police and experts from the Norwegian State Railways (NSB). During the examination it was revealed that the automatic fuse for one of the magnetic brakes was blown. The tram sanding system was also out of function, and it was found a black deposit on all the wheels on the tram (see fig. 8). The tram had not installed a data recorder.

Frontruten på trikken var knust og en vindusvisker hadde falt av. Det var små karosseriskader i fronten. Alle bremseskiver og bremsebelegg var blanke og uten riper. Det var mye igjen av bremsebelegget på alle klossene.

Figur 8: Viser sort belegg på hjulbane. Skivebremsene er blanke og i orden.

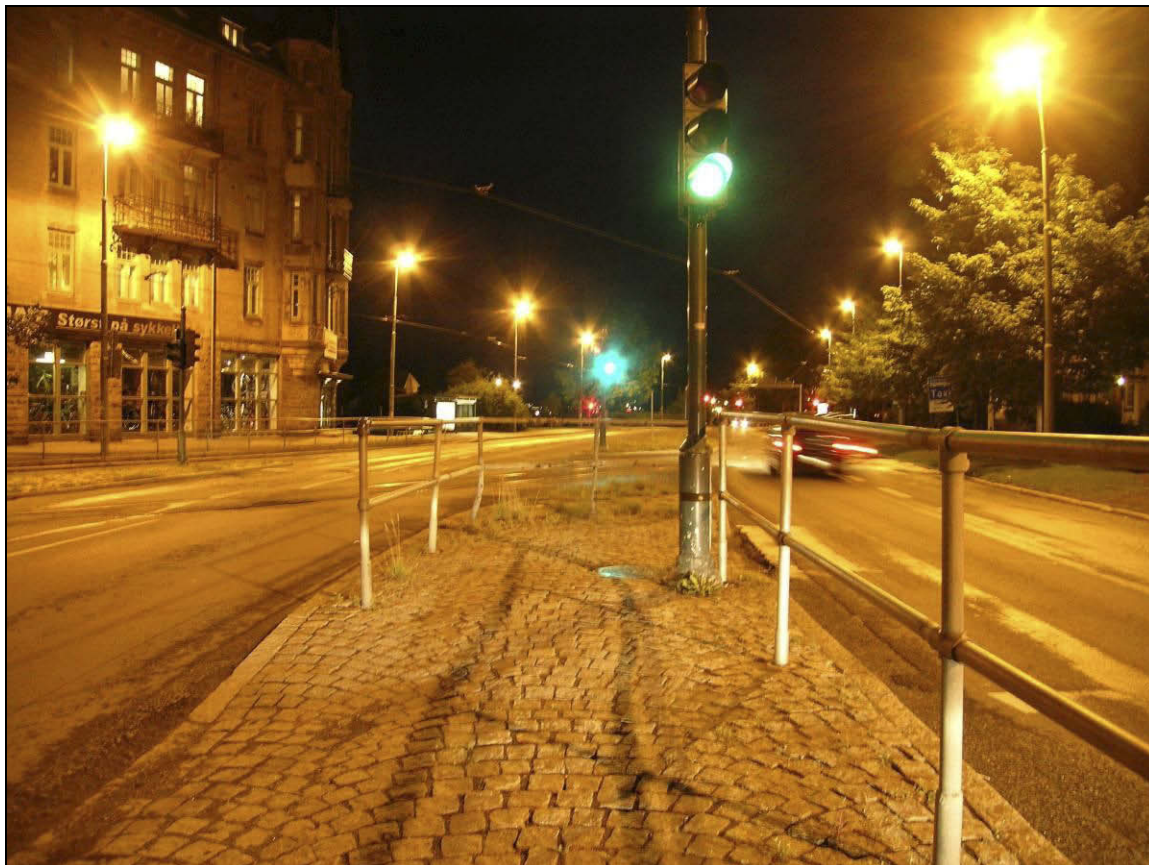
Grønnlysintervallet for trafikklisset i gatekrysset etter Skansen holdeplass var på kun fire sekunder. Dette har Gråkallbanen tatt opp i møte Trondheim bydrift, som etter dette har sørget for at tidsintervallet for grønt lys i dette veitrafikksignalet har blitt forlenget.

Figur 9: Viser veikryss med belysning og trafikksignaler. Trikken kjørte i veibanen til venstre for steinsettingen. (Bildet viser samme lysforhold som var på ulykkestidspunktet.)

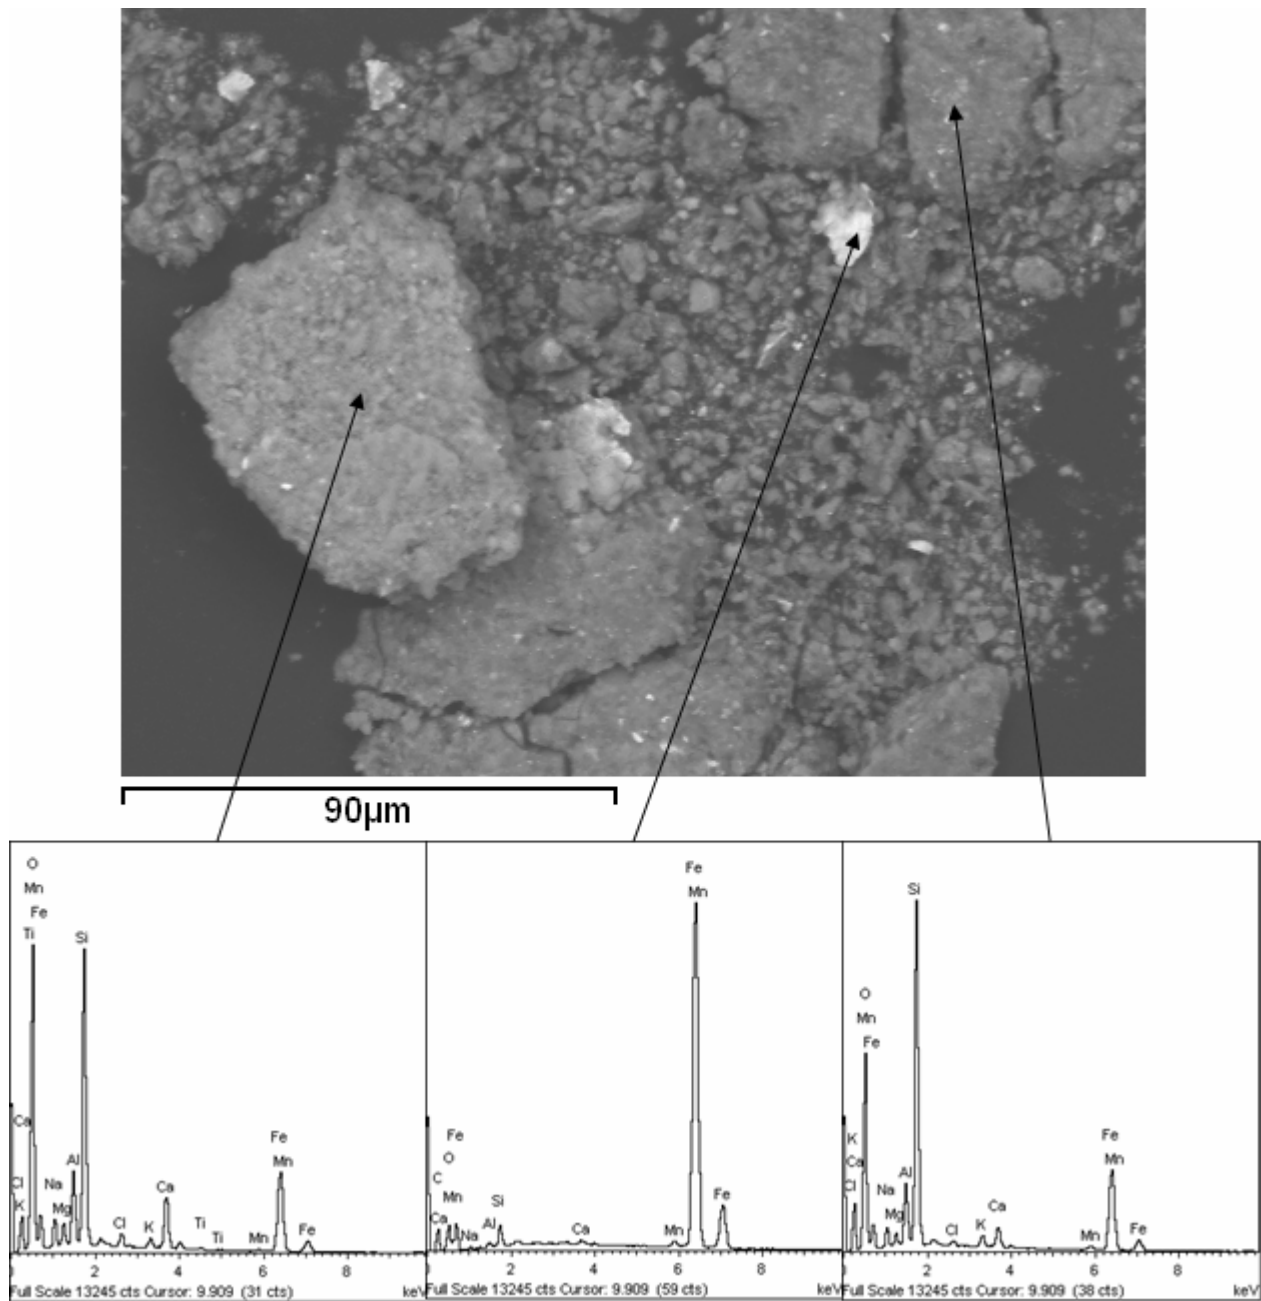
Prøvene på karbontape ble pådampet gull før de ble undersøkt med EDS<sup>1</sup> i SEM<sup>2</sup> ved Forsvarets laboratorietjeneste, kjemi og materialteknologi ved FLO på Kjeller. Alle 4 prøvene bestod av sammensatte partikler bestående av manganstål, jernoksid (rust), salter og mineraler. Beleggets totale tykkelse ble ikke målt. Rapporten fra undersøkelsen er vedlagt som vedlegg F.

Figur 1 Representativt bilde i SEM (BEI) med tilhørende EDS spekter av partikler fra prøve M-10-244-1.

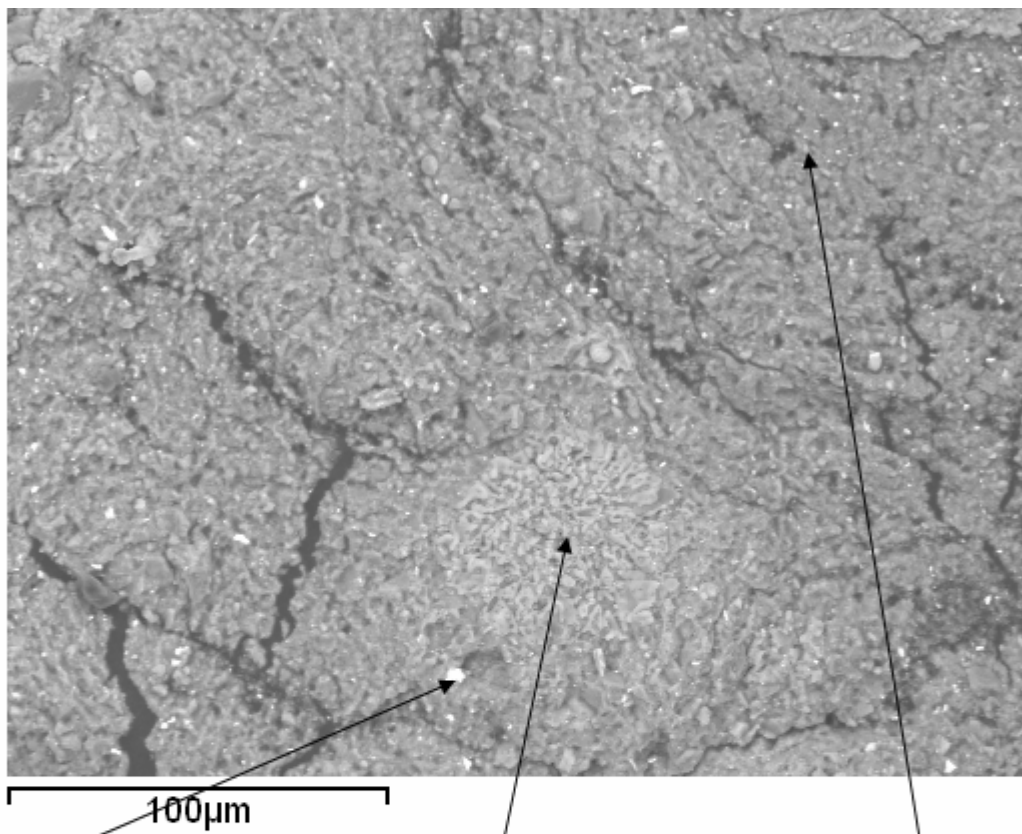
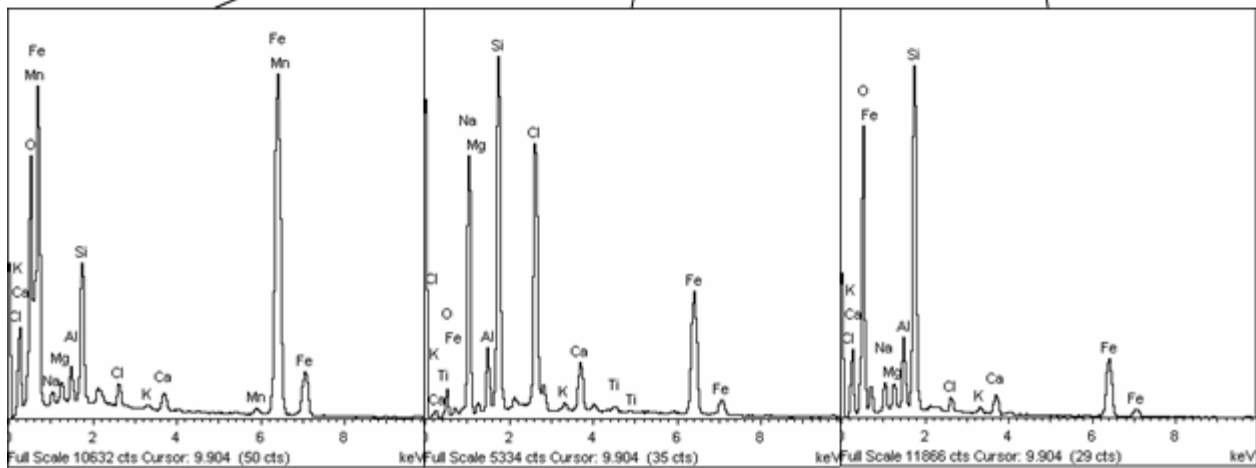
Prøvene hvor det var fuktet med  $MgCl_2$  (prøve 2 og 3) er ikke entydige med hensyn på utslag av salter. Prøve nr 2 utmerker seg noe ved at  $Mg/Na$ <sup>4</sup> og  $Cl$ <sup>5</sup> toppene er dominerende og hvor fuktingen med  $MgCl_2$  synes å slå inn. Heller ikke her er det mulig å

Figur 2 Representativt bilde i SEM (BEI) med tilhørende EDS spekter av partikler fra prøve M-10-244-2.

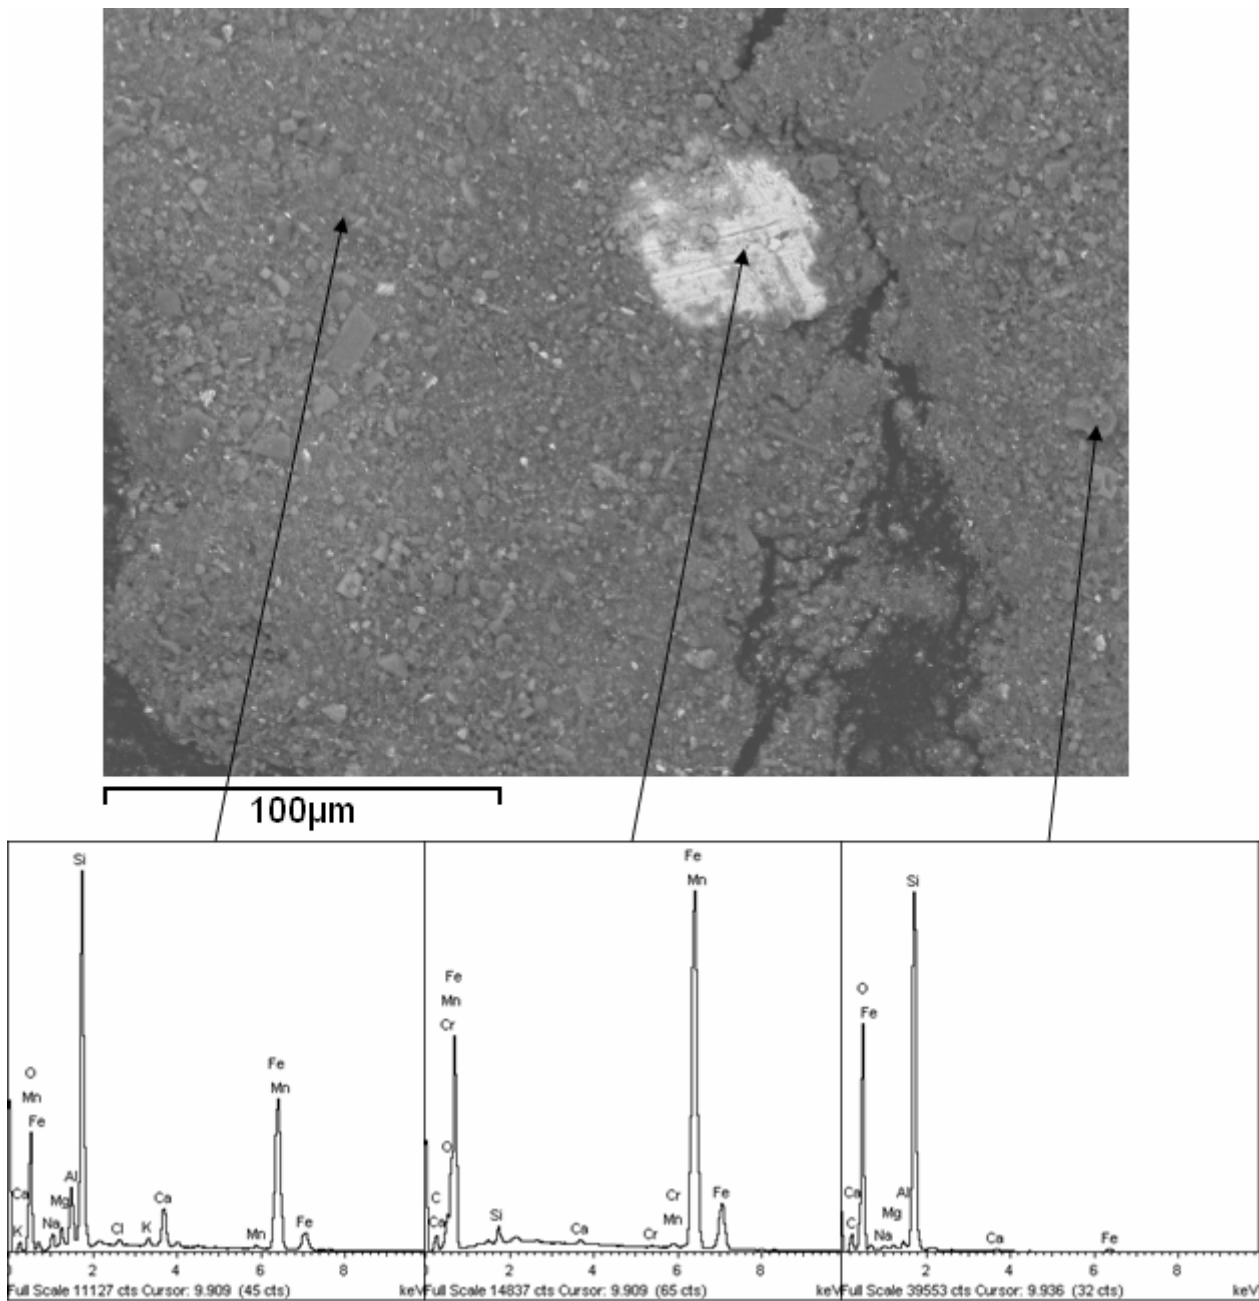
Figur 3 Representativt bilde i SEM (BEI) med tilhørende EDS spekter av partikler fra prøve M-10-244-3.

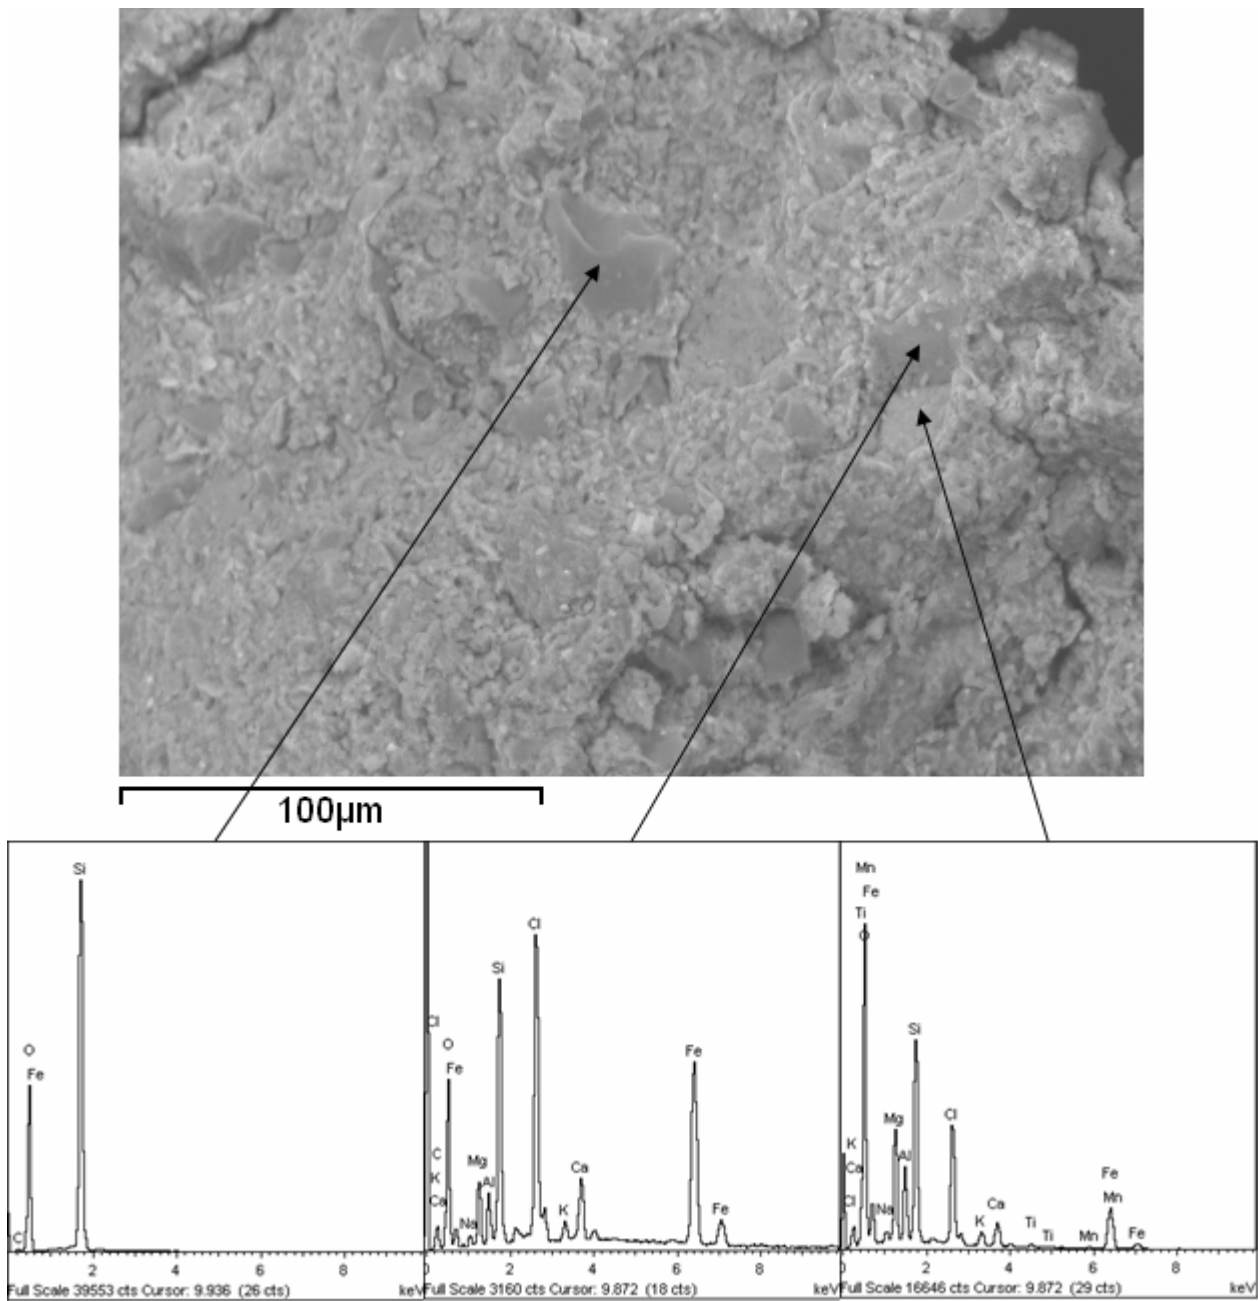
Figur 4 Representativt bilde i SEM (BEI) med tilhørende EDS spekter av partikler fra prøve M-10-244-4.
